**INFORME N° 00142-2020-OEFA/DEAM-SSIM**

**ASUNTO** : Informe de Evaluación Ambiental para la identificación del sitio impactado por actividades de hidrocarburos con código S0443, ubicado en el Lote 192, microcuenca PAS-40, en el ámbito de la cuenca del río Pastaza, distrito Andoas, provincia Datem del Marañón, departamento Loreto.

**FECHA** : Lima, 30 de diciembre de 2020

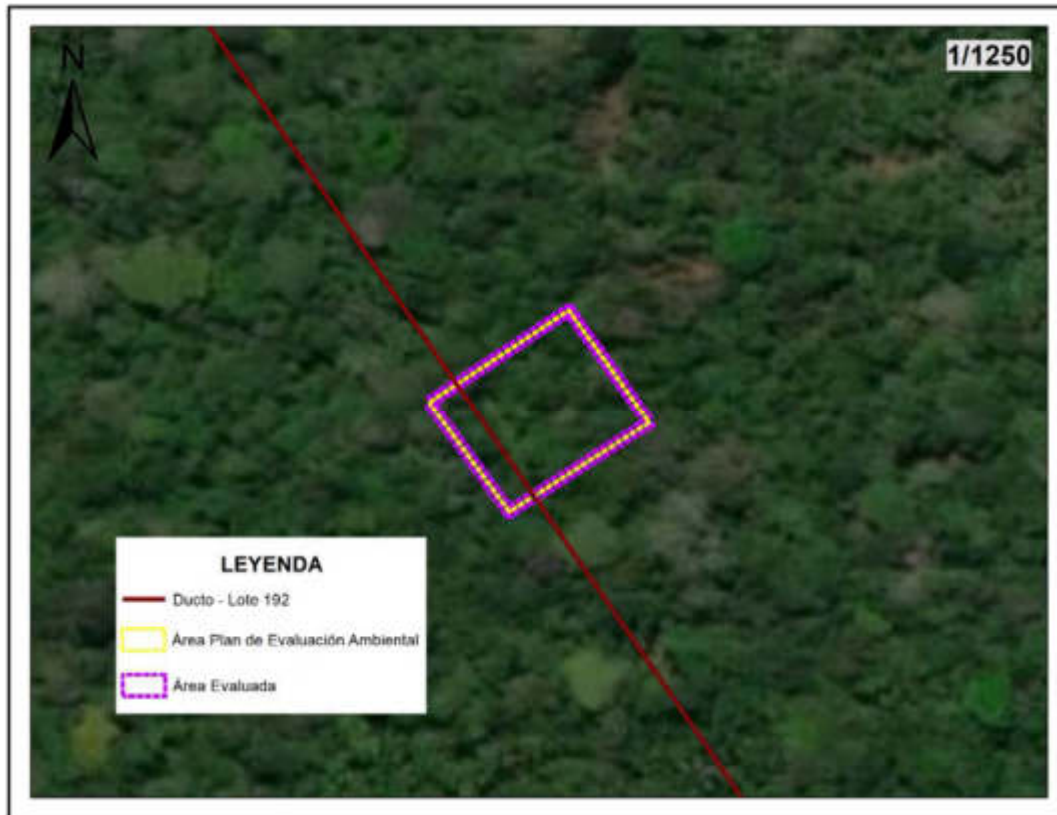
Figura 3.2. Área evaluada del sitio S0443

El área de estudio corresponde a un paisaje de terraza baja, con abundante vegetación arbórea y arbustiva, siendo el componente a evaluar el suelo. En el PEA para el sitio S0443 se planteó evaluar un área de 2352 m<sup>2</sup> (0,235 ha) y se mantuvo la misma área durante la ejecución de muestreo en el sitio S0443 (ver Figura 3.2).

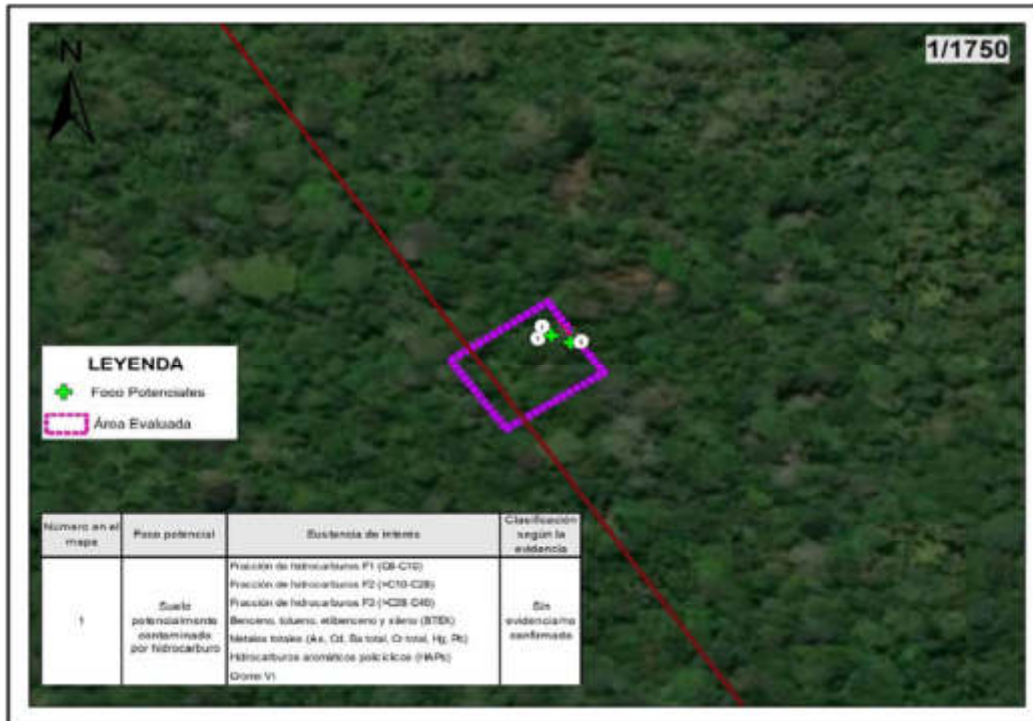
Figura 3.3. Área evaluada del sitio S0443

La figura 3.3 presenta la ubicación del foco potencial de contaminación identificado en el sitio S0443 y las sustancias de interés.

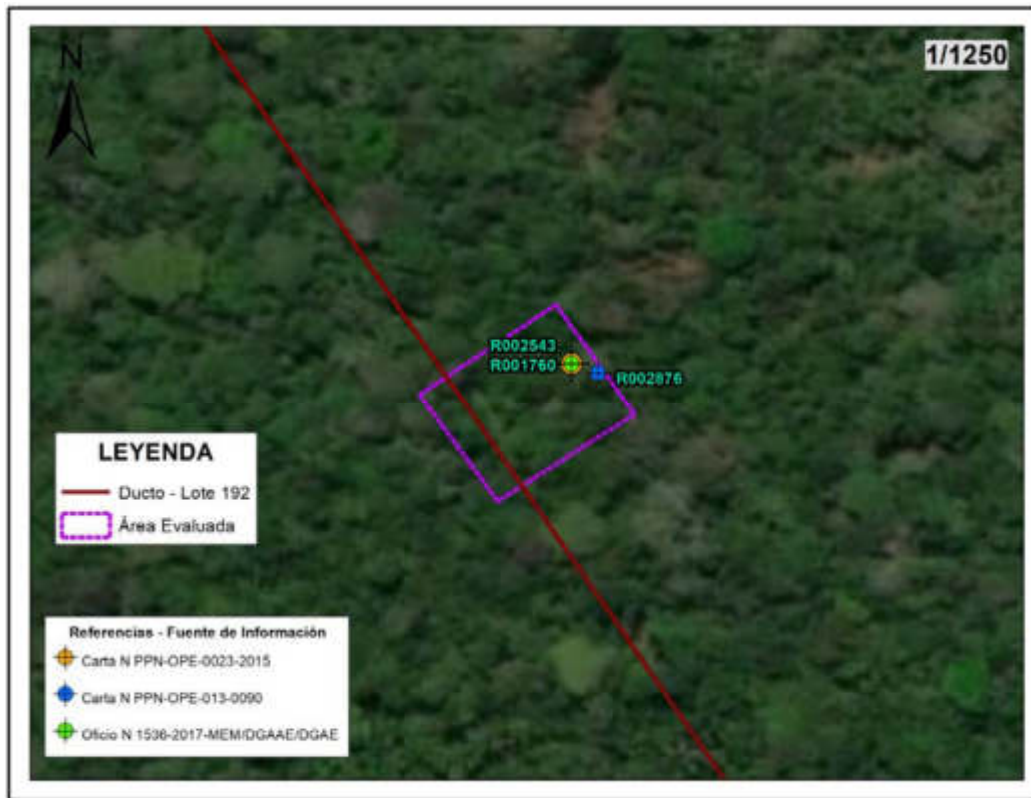
Figura 4.1. Registro de información asociada al sitio S0443

En la siguiente figura se muestra la ubicación espacial de las referencias asociadas al sitio S0443.

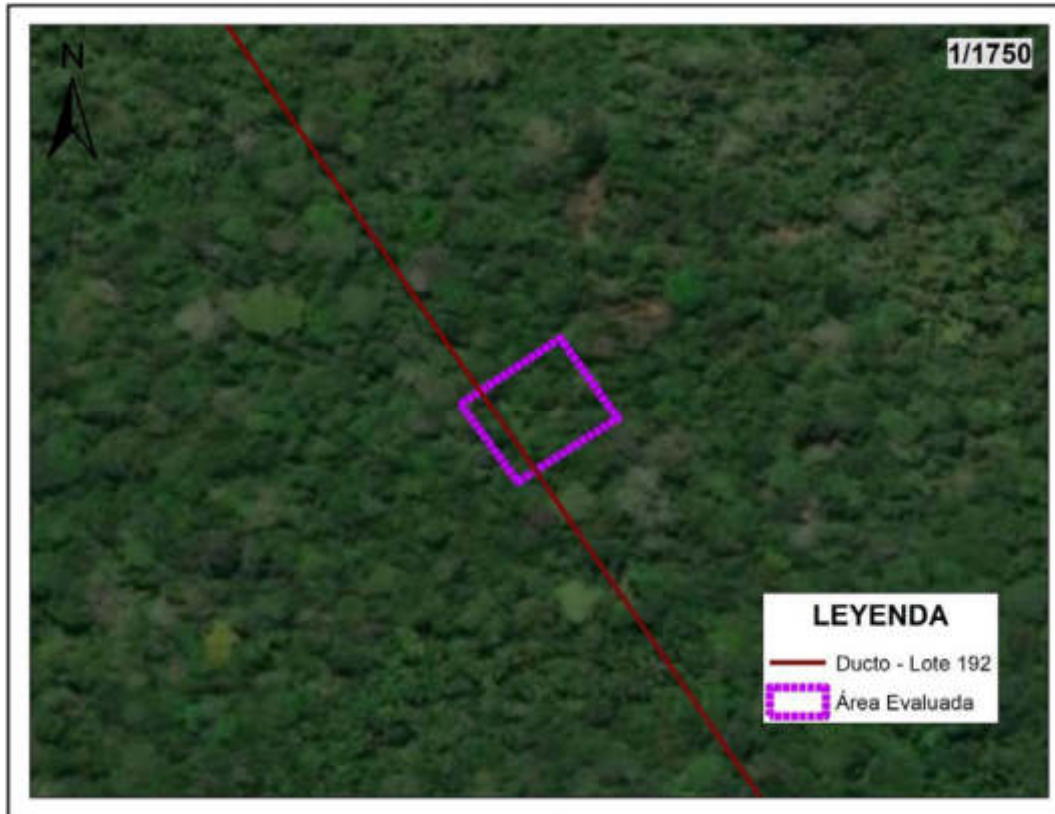
Figura 7.1. Área evaluada para el sitio S0443

El PEA de la microcuenca PAS-40, para el sitio S0443, planteó la necesidad de realizar el muestreo ambiental en el componente suelo y se consideró un área evaluada de 2352 m<sup>2</sup> (0,235 ha).

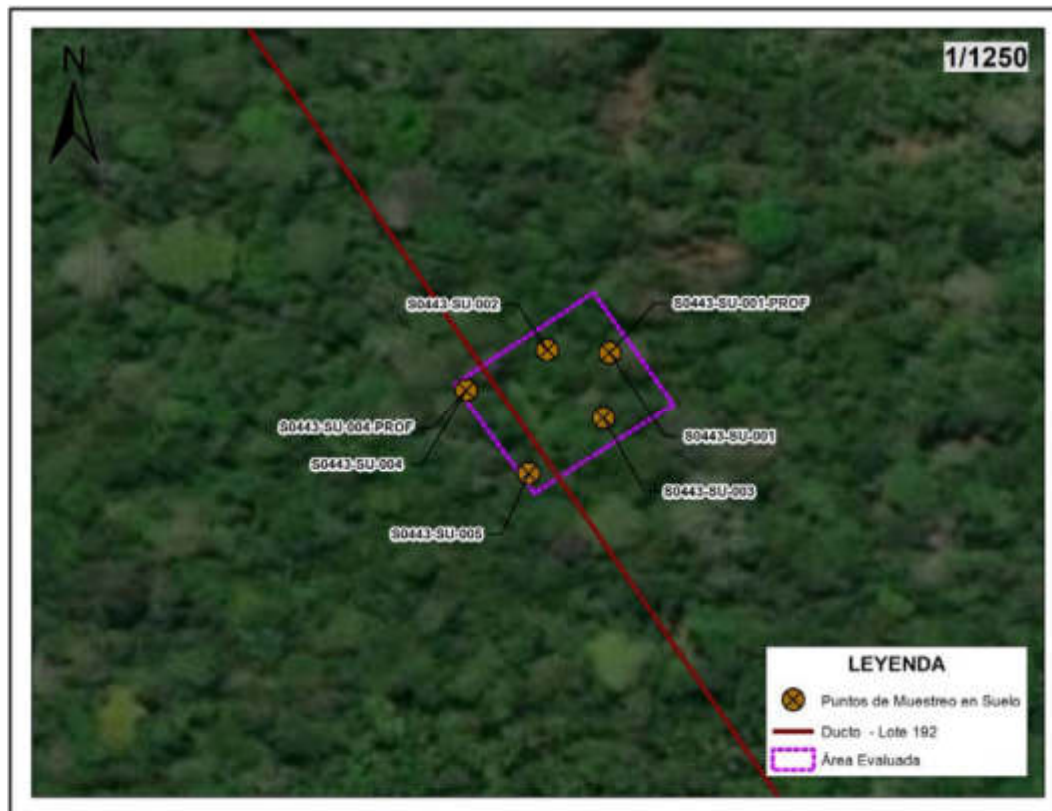
Figura 7.2. Ubicación de los puntos de muestreo de suelo en el sitio S0443

La distribución de los puntos de muestreo se observa en la Figura 7.2 y Anexo A.2.

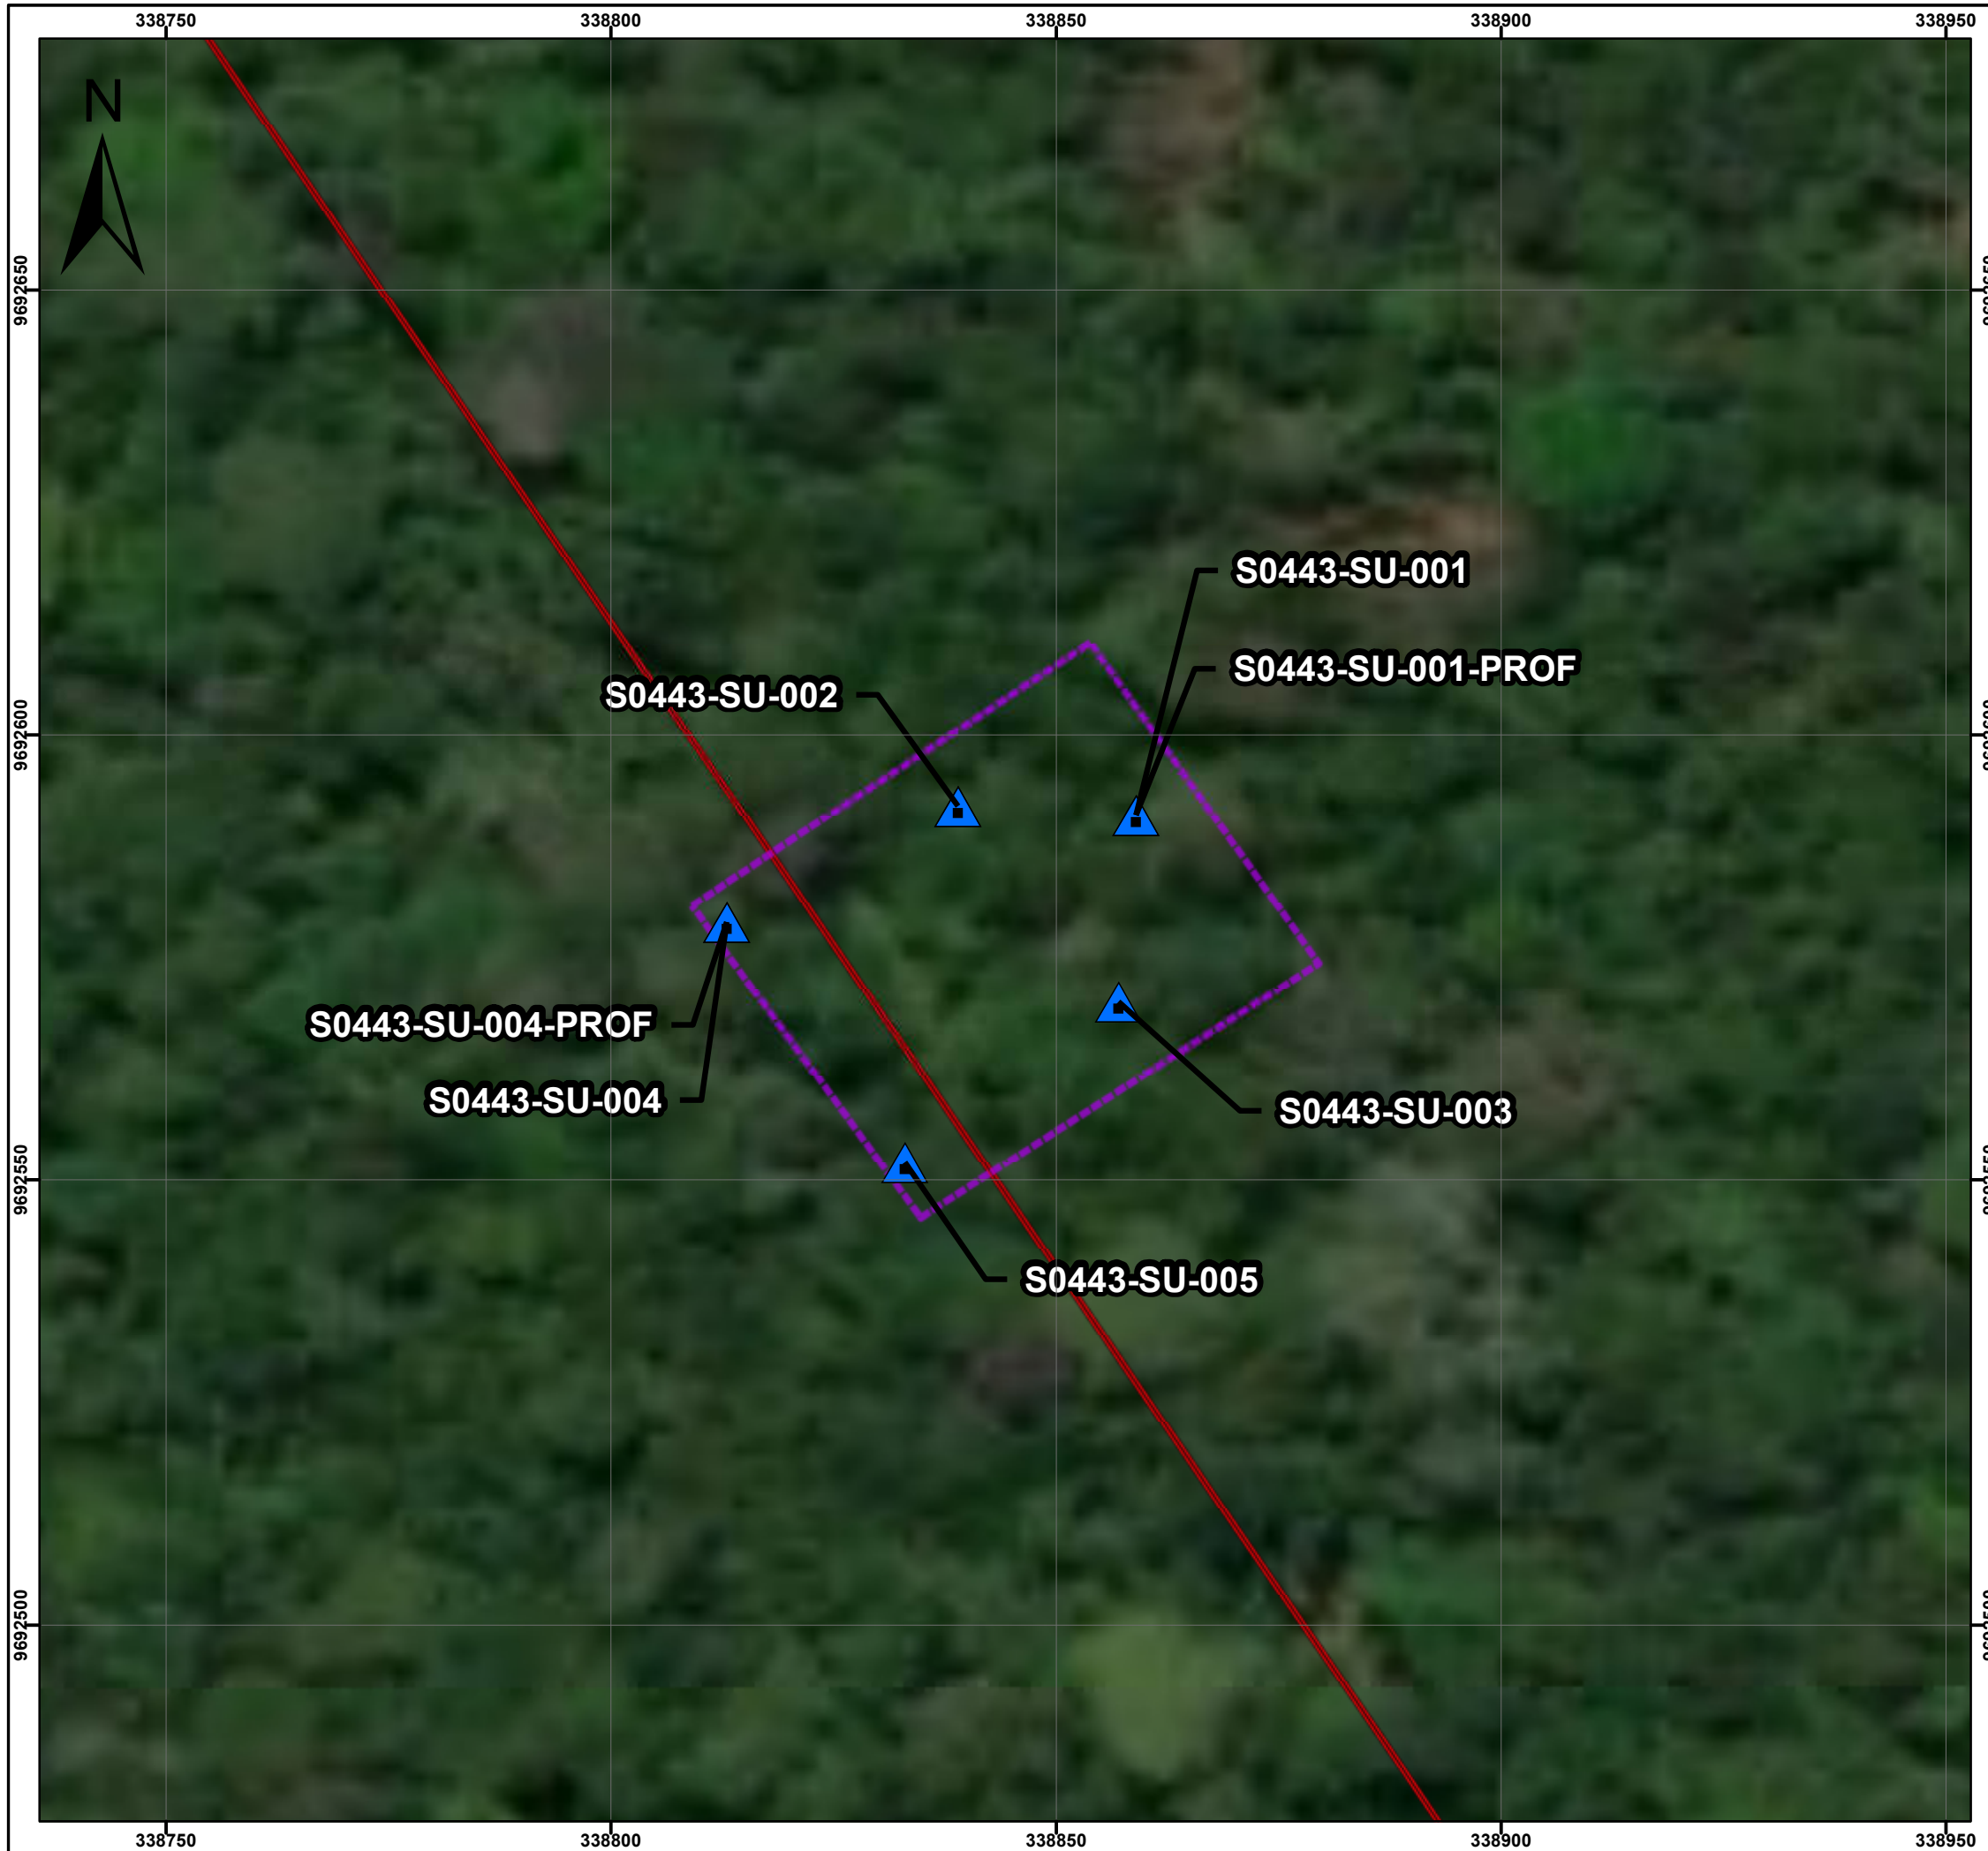
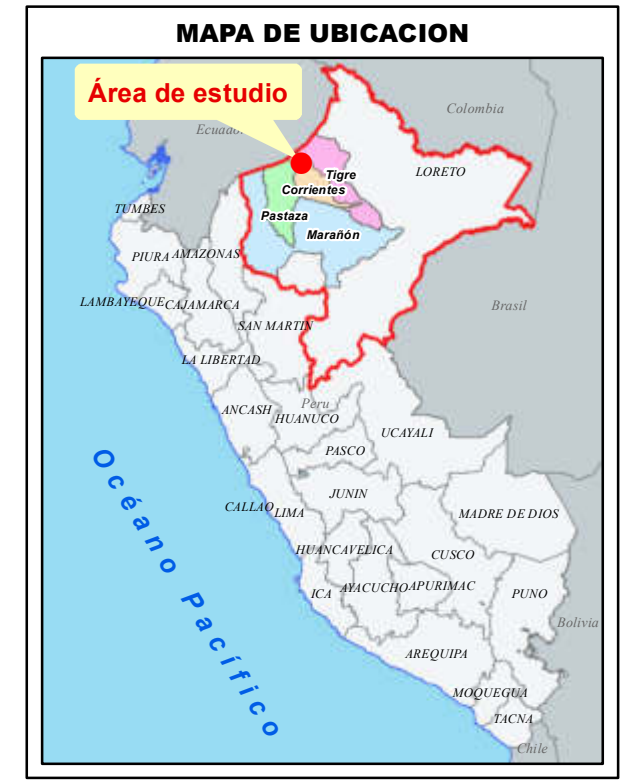
Mapa de puntos de muestreo y  
excedencias de los ECA para suelo en  
el sitio con código S0443

<b>PERÚ</b>	Ministerio del Ambiente	Organismo de Evaluación y Fiscalización Ambiental
		Departamento Loreto - Provincia Dátem del Marañón - Distrito Andoas	
<b>EVALUACIÓN AMBIENTAL PARA LA IDENTIFICACIÓN DEL SITIO IMPACTADO</b>			
<b>MAPA DE PUNTOS DE MUESTREO Y EXCEDENCIA DEL ECA SUELO, EN EL SITIO CON CÓDIGO S0443</b>			
Escala : 1/750 Datum Horizontal WGS84 Proyección Transversa de Mercator Sistema de Coordenadas - UTM - Zona 18 Sur			
Elaborado: <b>CSIG OEFA</b>		Fecha: Diciembre 2020	
Fuente: Cartas Nacionales, escala 1:100 000 - IGN; Centros Poblados - INEI, Subdirección de Sitios Impactados de la Dirección de Evaluación Ambiental - OEFA

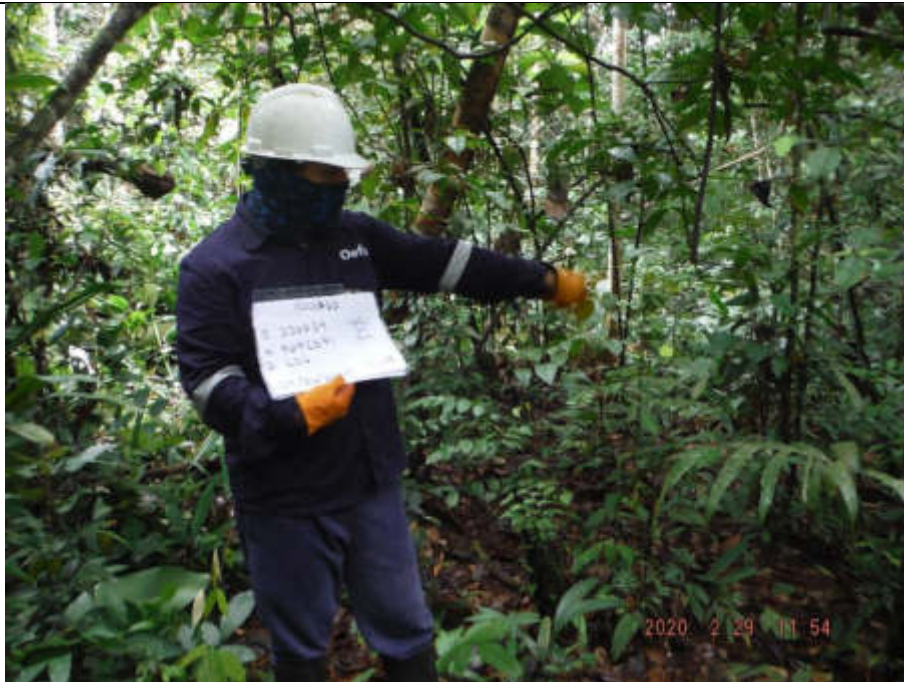
<b>Fecha:</b> 29/02/2020	
<b>Hora:</b> 11:54	
<b>Coordenadas</b> <b>UTM -WGS 84 – ZONA 18M</b>	
<b>Este (m):</b> 338859	
<b>Norte (m):</b> 9692591	
<b>Altitud (m s. n. m.):</b> 236	
<b>Precisión:</b> ± 3 m	
<b>Descripción:</b>	Ubicación del punto de referencia R001760, no se apreció afectación al componente suelo con presencia de hidrocarburos.

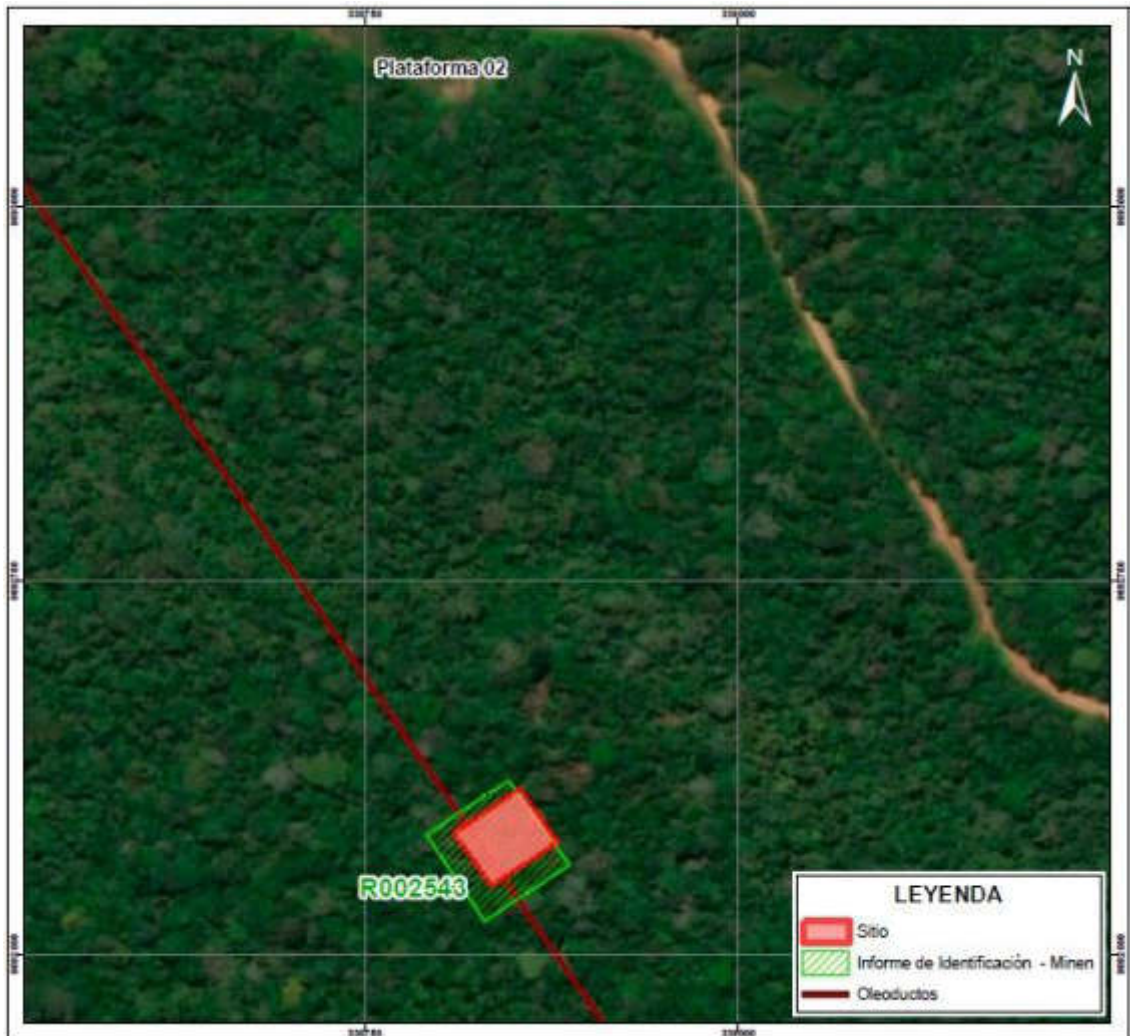
Figura 5.9. Ubicación del sitio S0443

El sitio S0443 se ubica en el territorio de la comunidad nativa Nuevo Porvenir a 3,5 km al noreste de la comunidad, está compuesto por un bosque primario con predominancia de especies arbóreas y herbáceas con un sendero que conecta la trocha carrozable con el derecho de vía del ducto de producción. El suelo predominantemente es arcilloso-limoso (Figura 5.9 y Anexo D.2).

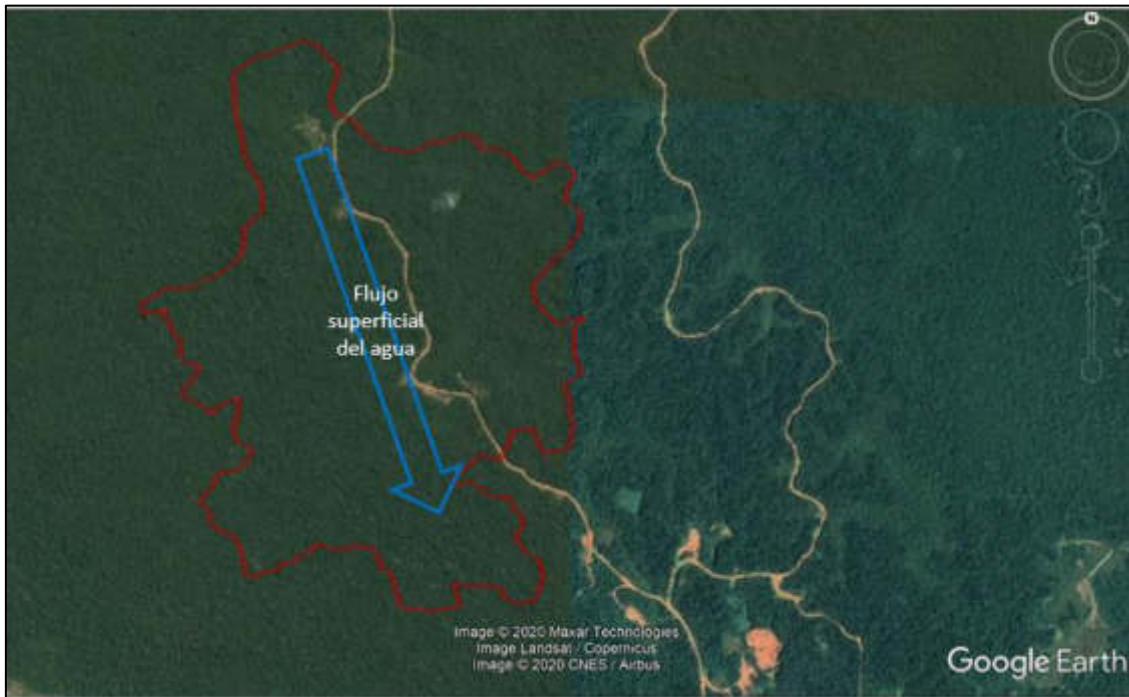
**Figura 6.1.** Dirección estimada de la escorrentía superficial en la microcuenca PAS-40

En relación con el escurrimiento superficial (Figura 6.1) se tiene los siguientes considerandos:

- La información de la red hidrográfica oficial, es nula para la microcuenca PAS-40 y para las zonas aledañas.
- Zona con altos índices de precipitación que se corresponden con el clima de selva tropical, por lo que el escurrimiento superficial es un factor importante en el transporte y dispersión de contaminantes.
- Se ha estimado la dirección de la escorrentía superficial de la microcuenca PAS-40, a partir del modelo de elevación digital que se utilizó para la delimitación de las microcuencas. Esto se toma como información de punto de partida para la delimitación de microcuencas, en donde no se cuenta con información.

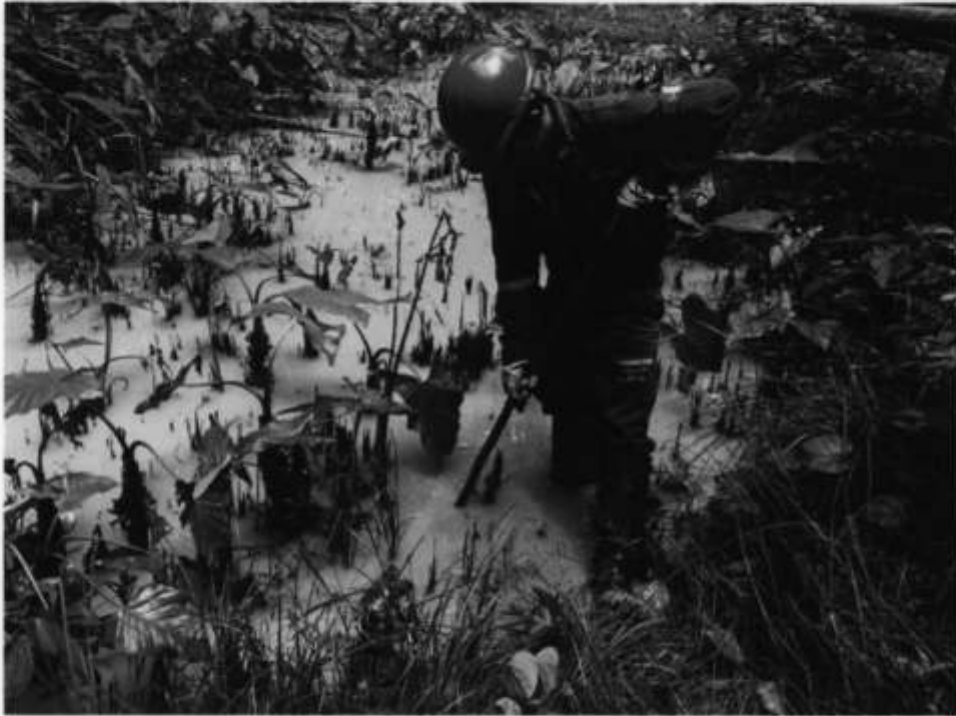
Fotografía 1. Hincado en zona baja y anegada al sur del sitio.

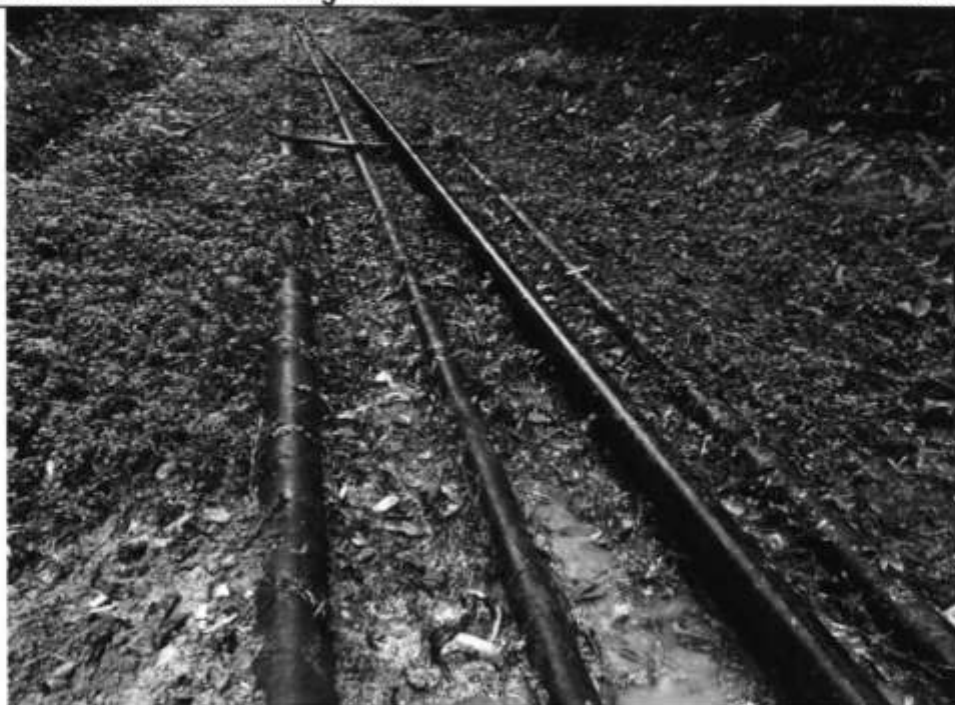
Fotografía 3. Sistema de ducto activo atravesando el sitio.

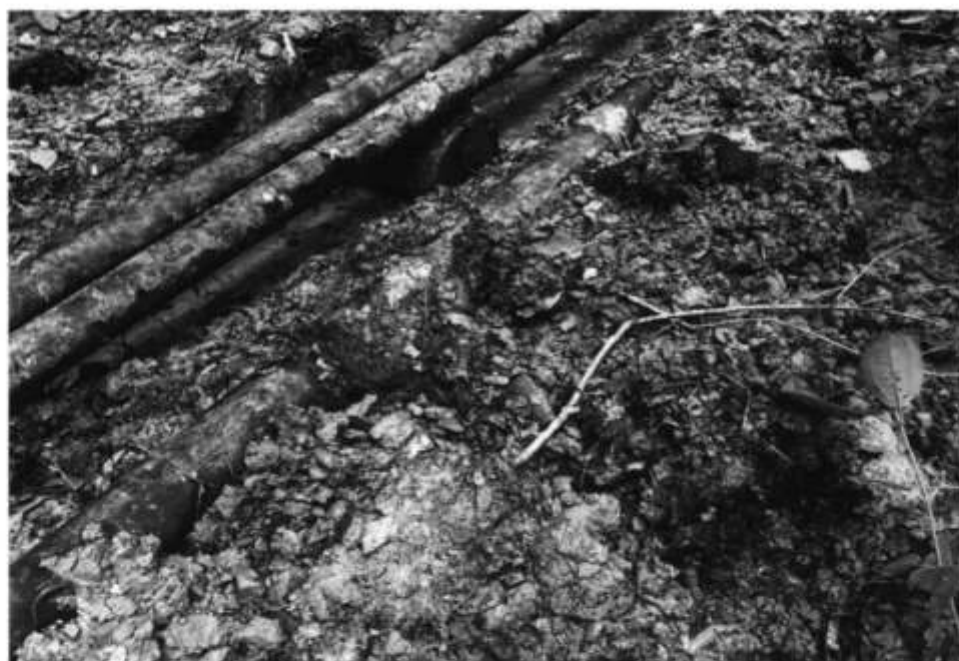
Fotografía 4. Presencia de hidrocarburo solidificado por actividades de excavación realizado por la empresa comunal, cercano al sitio.

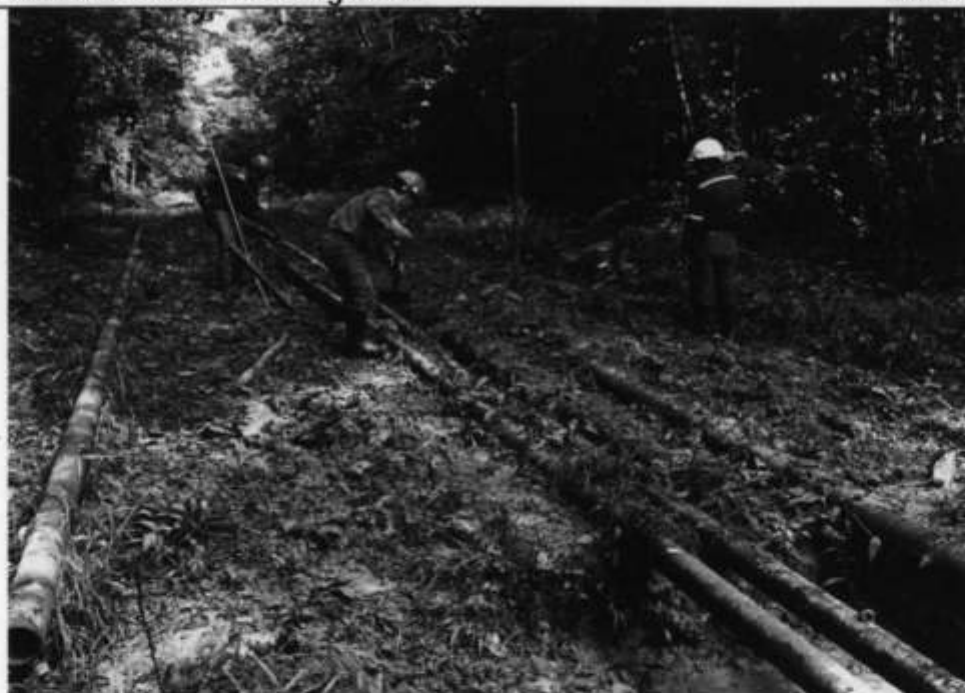
Fotografía 5. Trabajos de mantenimiento del ducto cerca del sitio.

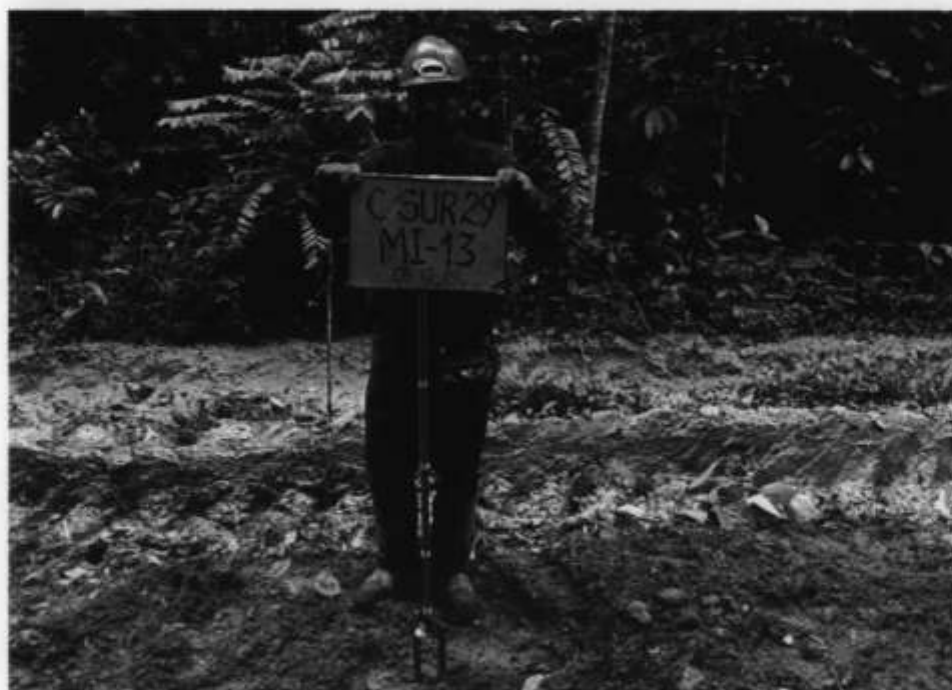
Fotografía 6. Ubicación de punto de muestreo en zona descrita como "camino".

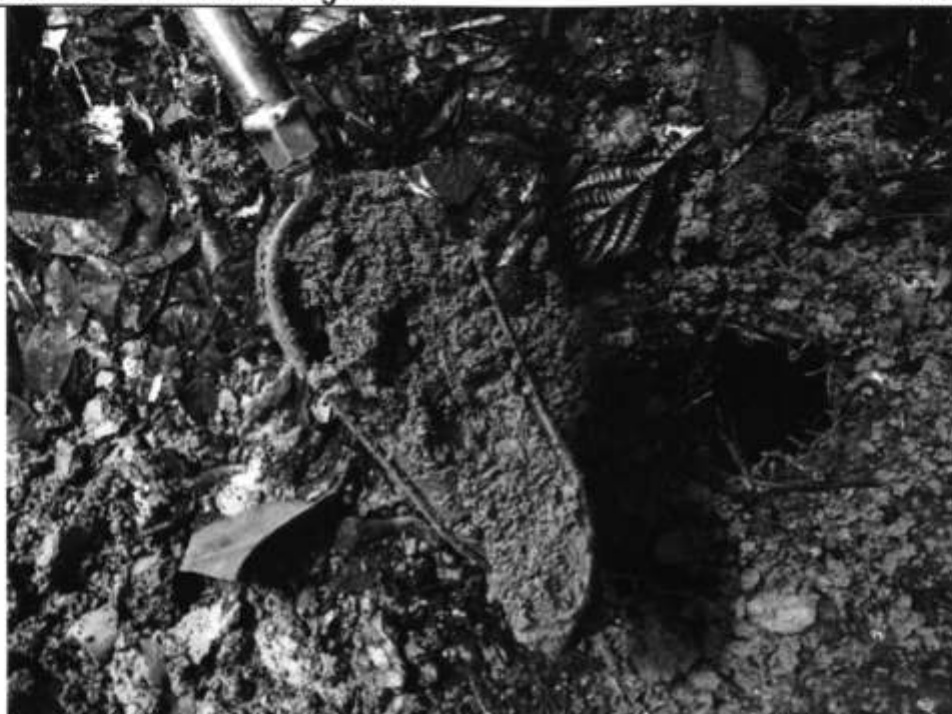
Fotografía 7. Presencia de suelo arcillo limoso en sondeos.

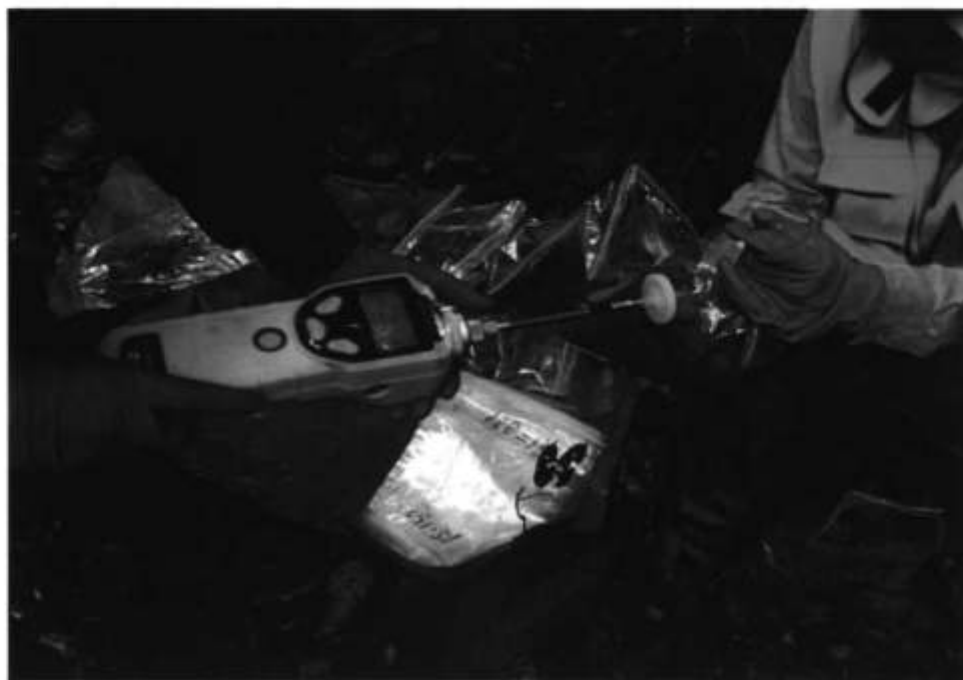
Fotografía 8. Lectura de PID en muestras de suelos colectadas.

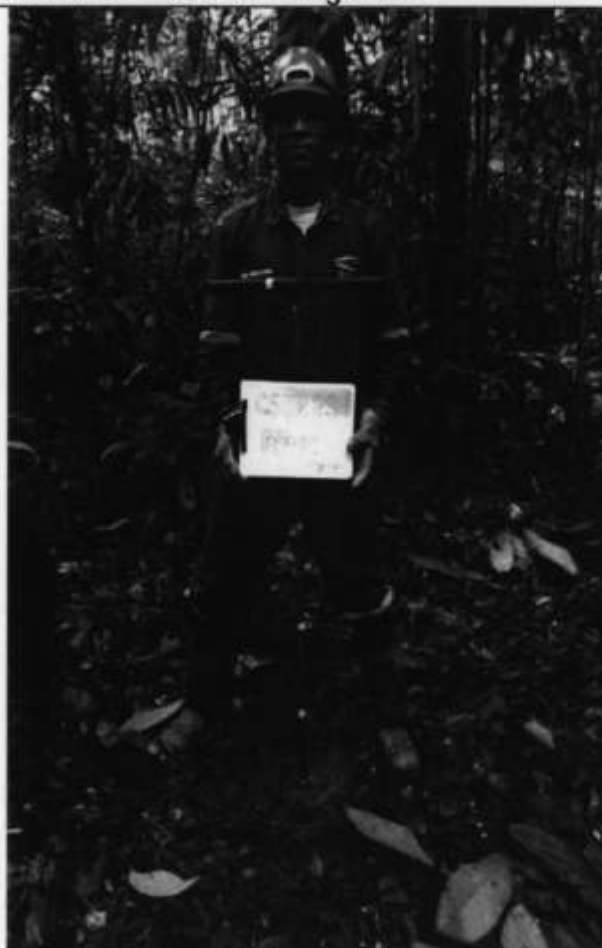
Fotografía 9. Ubicación de punto de muestreo en zona descrita como "vegetación".

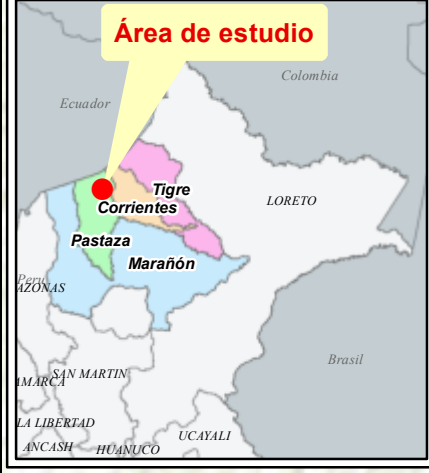
**MAPA DE UBICACION**

Código	Coordenadas UTM WGS 84 Zona 18 Sur	
	Este (m)	Norte (m)
S0443-SU-001	338859	9692591
S0443-SU-001-PROF	338859	9692591
S0443-SU-002	338839	9692592
S0443-SU-003	338857	9692570
S0443-SU-004	338813	9692579
S0443-SU-005	338833	9692552
S0443-SU-004-PROF	338813	9692579
S0443-SU-DUP1	338839	9692592

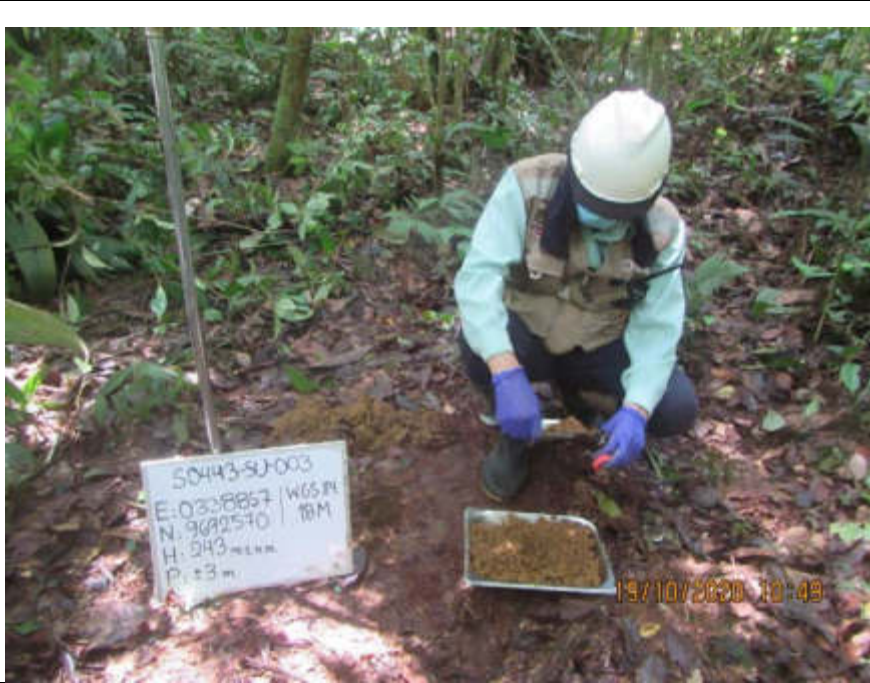
<b>Fecha:</b> 19/10/2020	
<b>Hora:</b> 10:49	
<b>COORDENADAS</b> <b>UTM -WGS 84 – ZONA 18M</b>	
<b>Este (m):</b> 338857	
<b>Norte (m):</b> 9692570	
<b>Altitud (m s.n.m):</b> 243	
<b>Precisión:</b> ± 3	
<b>DESCRIPCIÓN:</b>	Muestra de suelo tomada en el punto S0443-SU-003.
<b>FOTOGRAFÍA 10</b> <b>S0443-SU-003</b>

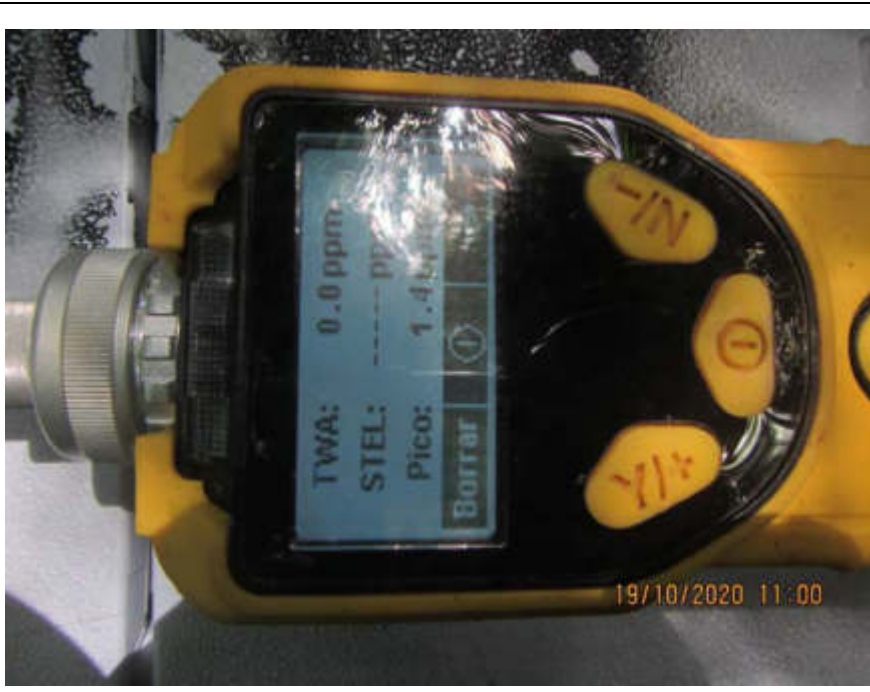
<b>Fecha:</b> 19/10/2020	
<b>Hora:</b> 11:00	
<b>COORDENADAS</b> <b>UTM -WGS 84 – ZONA 18M</b>	
<b>Este (m):</b> 338857	
<b>Norte (m):</b> 9692570	
<b>Altitud (m s.n.m):</b> 243	
<b>Precisión:</b> ± 3	
<b>DESCRIPCIÓN:</b>	Lectura con PID en el punto S0443-SU-003.

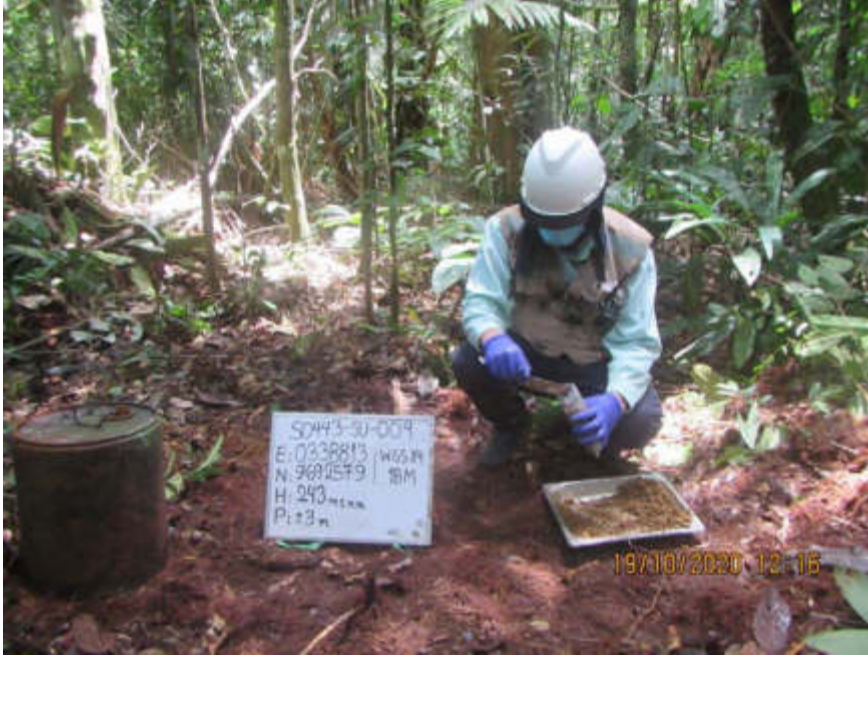
<b>Fecha:</b> 19/10/2020	
<b>Hora:</b> 12:16	
<b>COORDENADAS</b> <b>UTM -WGS 84 – ZONA 18M</b>	
<b>Este (m):</b> 338813	
<b>Norte (m):</b> 9692579	
<b>Altitud (m s.n.m):</b> 243	
<b>Precisión:</b> ± 3	
<b>DESCRIPCIÓN:</b>	Muestra de suelo tomada en el punto S0443-SU-004.
<b>FOTOGRAFÍA 12</b> <b>S0443-SU-004</b>

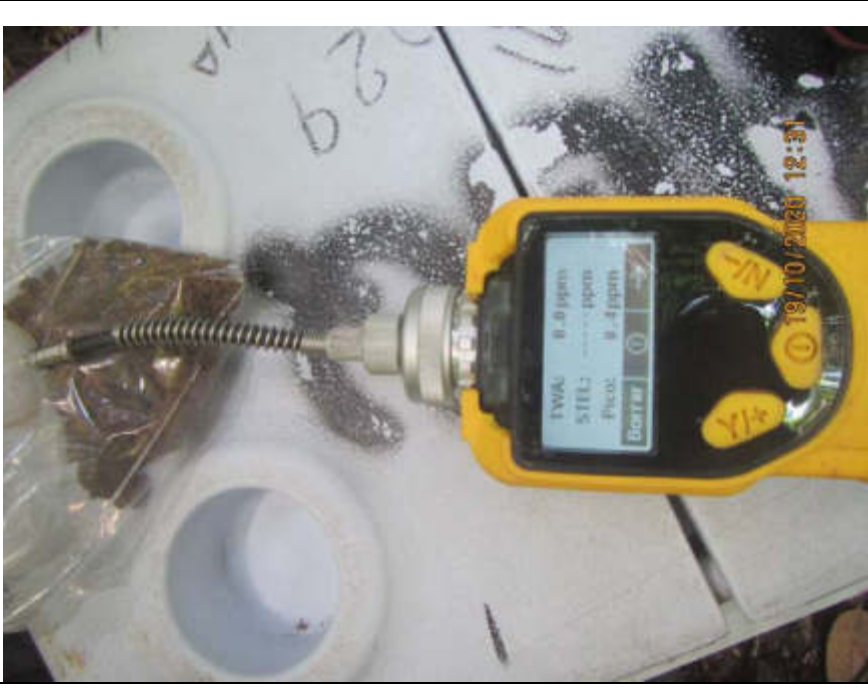
<b>Fecha:</b> 19/10/2020	
<b>Hora:</b> 12:31	
<b>COORDENADAS</b> <b>UTM -WGS 84 – ZONA 18M</b>	
<b>Este (m):</b> 338813	
<b>Norte (m):</b> 9692579	
<b>Altitud (m s.n.m):</b> 243	
<b>Precisión:</b> ± 3	
<b>DESCRIPCIÓN:</b>	Lectura con PID en el punto S0443-SU-004.

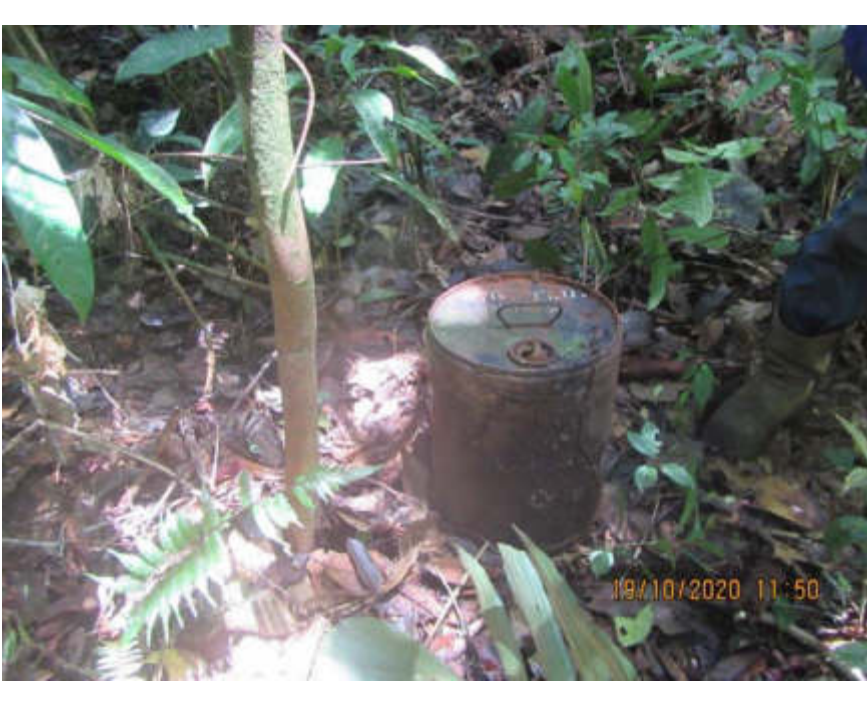
<b>FOTOGRAFÍA 13</b> <b>S0443-SU-004</b>

<b>Fecha:</b> 19/10/2020	
<b>Hora:</b> 11:50	
<b>COORDENADAS</b> <b>UTM -WGS 84 – ZONA 18M</b>	
<b>Este (m):</b> 338813	
<b>Norte (m):</b> 9692579	
<b>Altitud (m s.n.m):</b> 243	
<b>Precisión:</b> ± 3	
<b>DESCRIPCIÓN:</b>	Resto de cilindro metálico en el punto S0443-SU-004.
<b>FOTOGRAFÍA 14</b> <b>A 15 m de S0443-SU-004</b>

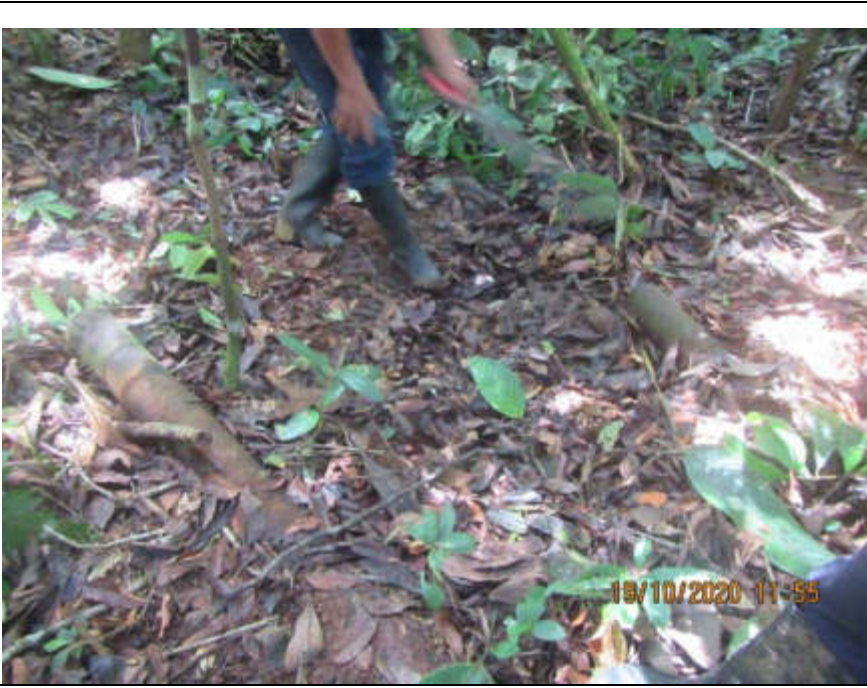
<b>Fecha:</b> 19/10/2020	
<b>Hora:</b> 11:55	
<b>COORDENADAS</b> <b>UTM -WGS 84 – ZONA 18M</b>	
<b>Este (m):</b> 338799	
<b>Norte (m):</b> 9692585	
<b>Altitud (m s.n.m):</b> 243	
<b>Precisión:</b> ± 3	
<b>DESCRIPCIÓN:</b>	Tuberías encontradas a 15 m de distancia al noroeste de la ubicación del punto de muestreo S0443-SU-004.

- El sitio S0443 presenta afectación por residuos (cilindros metálicos y tubos) en el área estimada y en el derecho de vía del ducto producto de las posibles actividades de mantenimiento, ya que se observa corrosión en las coordenadas de ubicación E: 338 786 m N: 9692640 m y golpe de la tubería en E: 338870 m N: 9692512 m.

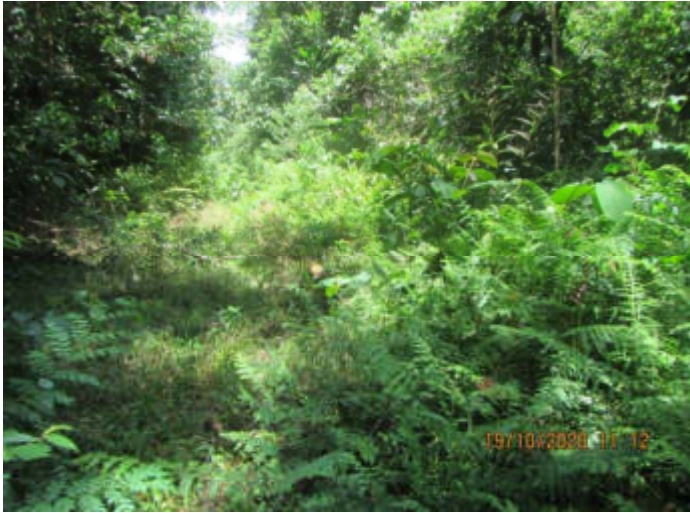
La vegetación predominante del sitio S0443 es arbórea y arbustiva

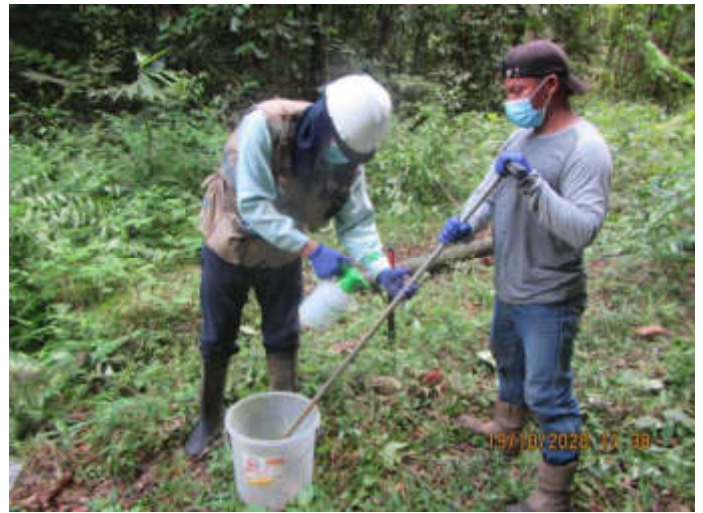
Lavado del barreno luego de la toma de cada muestra en el sitio S0443

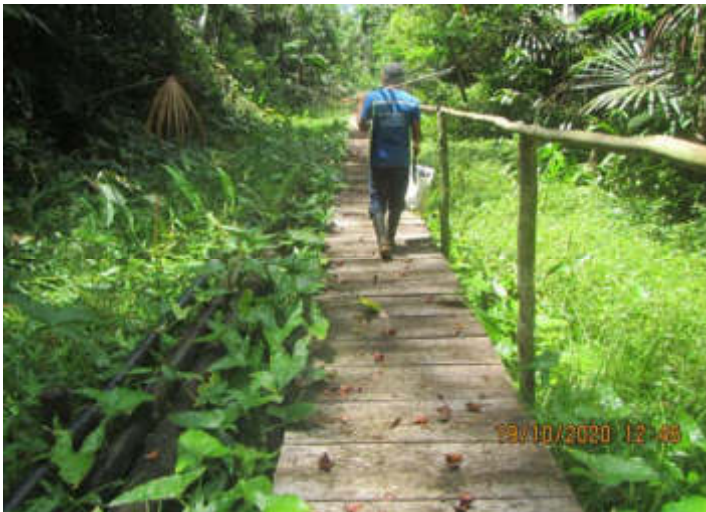
Vista panorámica de los ductos y el derecho de vía que atraviesan el sitio S0443
