**INFORME N° 00142-2020-OEFA/DEAM-SSIM**

**ASUNTO** : Informe de Evaluación Ambiental para la identificación del sitio impactado por actividades de hidrocarburos con código S0443, ubicado en el Lote 192, microcuenca PAS-40, en el ámbito de la cuenca del río Pastaza, distrito Andoas, provincia Datem del Marañón, departamento Loreto.

**FECHA** : Lima, 30 de diciembre de 2020

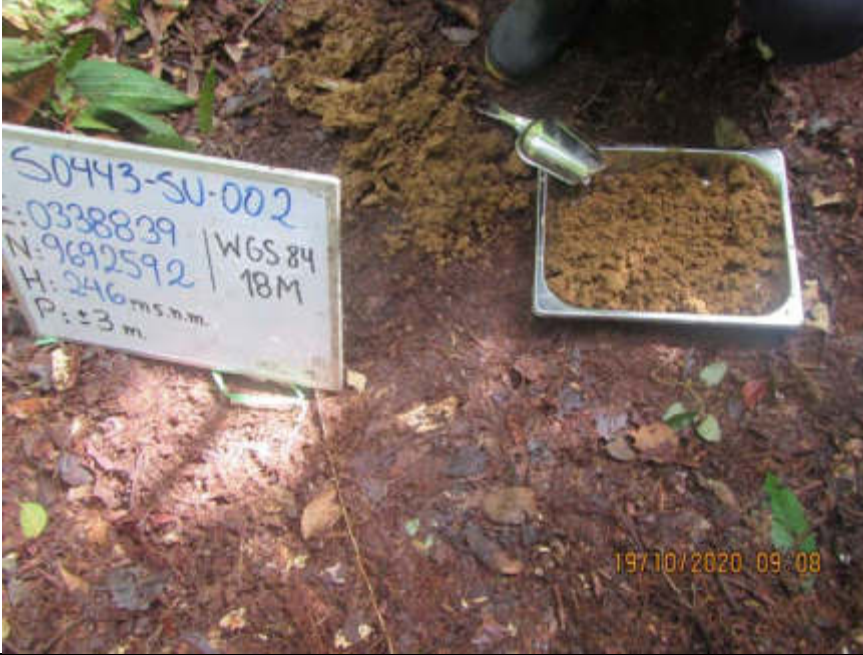
Fecha: 19/10/2020					
Hora: 09:08					
<b>COORDENADAS UTM -WGS 84 – ZONA 18M</b>					
Este (m): 338839					
Norte (m): 969592					
Altitud (m s.n.m): 246					
Precisión: ± 3					
<b>DESCRIPCIÓN:</b>		Mezcla de la muestra de suelo en bandeja de aluminio para el parámetro metales en el punto de muestreo S0443-SU-002			
<b>FOTOGRAFÍA 2 S0443-SU-002</b>

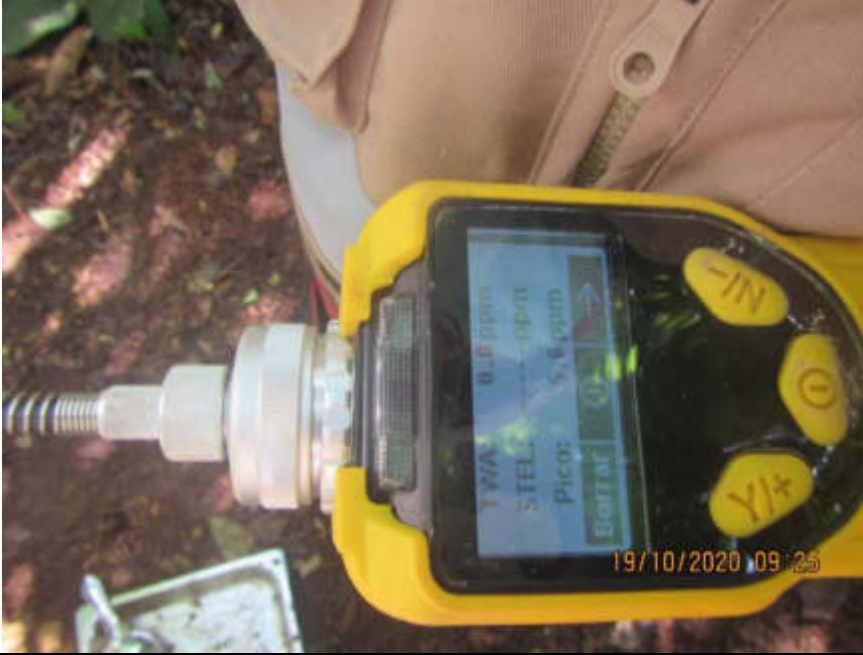
Fecha: 19/10/2020					
Hora: 09:08					
<b>COORDENADAS UTM -WGS 84 – ZONA 18M</b>					
Este (m): 338839					
Norte (m): 969592					
Altitud (m s.n.m): 246					
Precisión: ± 3					
<b>DESCRIPCIÓN:</b>		Medición de gases en el punto de muestreo S0443-SU-002
