**INFORME N° 0346 - 2015-OEFA/DE-SDCA-CIPASH**

**ASUNTO** : Identificación de pasivo ambiental del subsector hidrocarburos  
con código de Ficha OEFA F02167, ubicado en el Lote VII/VI (ex  
Lote VII), en el distrito La Brea de la provincia Talara del  
departamento de Piura.

### III. IDENTIFICACIÓN DE PASIVO AMBIENTAL DEL SUBSECTOR HIDROCARBUROS CON CÓDIGO DE FICHA OEFA F02167

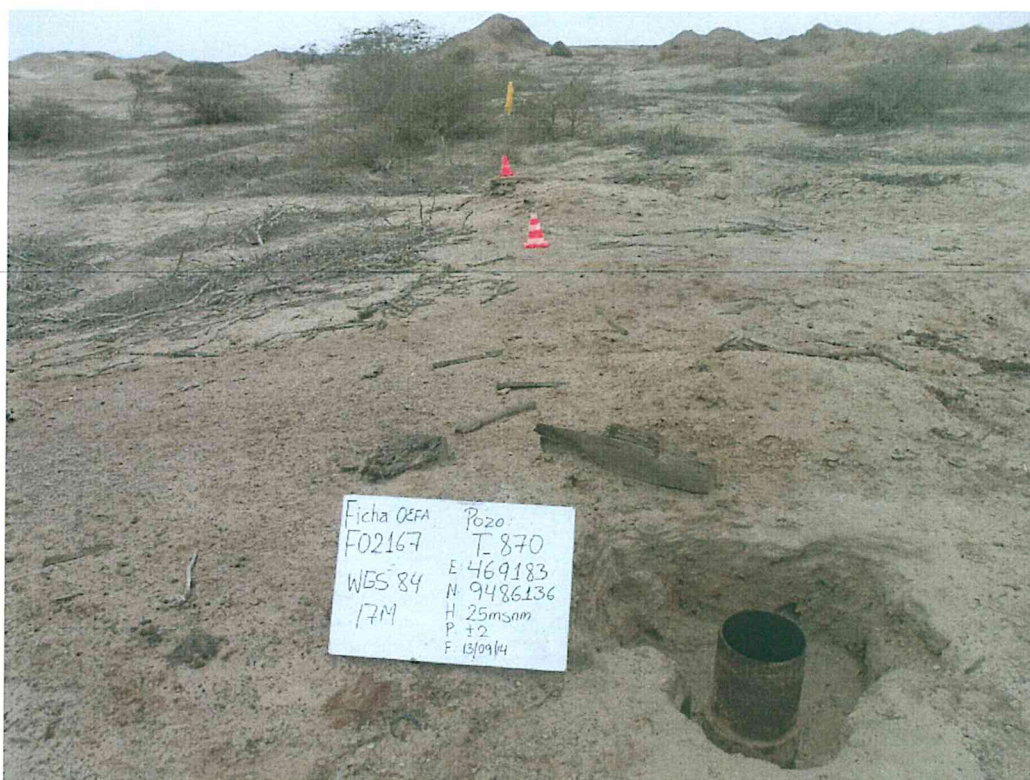
14. Durante la evaluación *in situ* realizada por el OEFA el 13 de septiembre de 2014, se ubicó un pozo inactivo sobre un terreno no habilitado que no cuenta con acceso vehicular. Se observó casing corroído de aproximadamente 8 plg de diámetro que sobresale 0,5 m del nivel de la superficie del suelo en el interior de un hoyo, por las condiciones en las que se encuentra se considera un pozo abierto al ambiente por no contar con accesorios de cierre que asegure su hermetismo. No se visualizó afloramiento superficial de líquidos; sin embargo, se percibió emisiones gaseosas fugitivas provenientes del pozo y se apreció restos de maderas en el área.(ver anexos 1 y 2).

Fotografía N° 1. Se observa casing corroído que sobresale del interior de un hoyo y se encuentra abierto al ambiente.

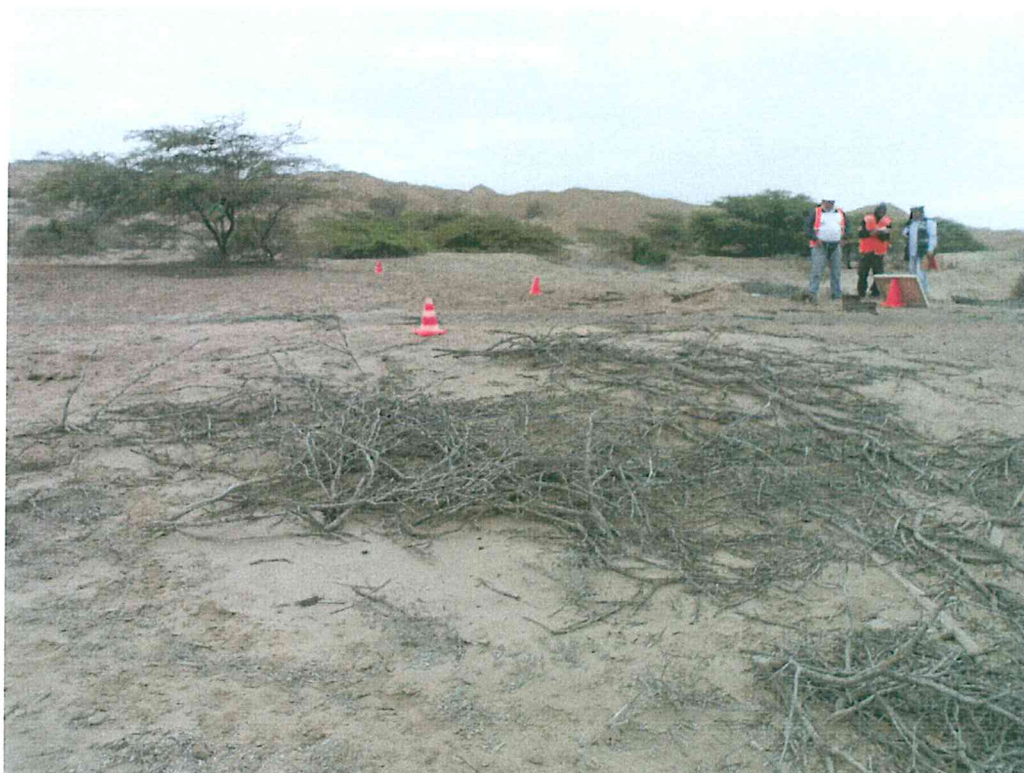
13. El área evaluada donde se ubica el pozo, se caracteriza por presentar relieve con substrato rocoso parcialmente cubierto con arena eólicas y con escasa vegetación natural. No se observa viviendas cercanas, paisaje natural con ausencia de actividades extractivas de hidrocarburos en el área.

Fotografía N° 2. Vista panorámica de la ubicación del Pozo T\_780, se caracteriza por presentar relieve con substrato rocoso parcialmente cubierto con arena eólicas y con escasa vegetación natural.

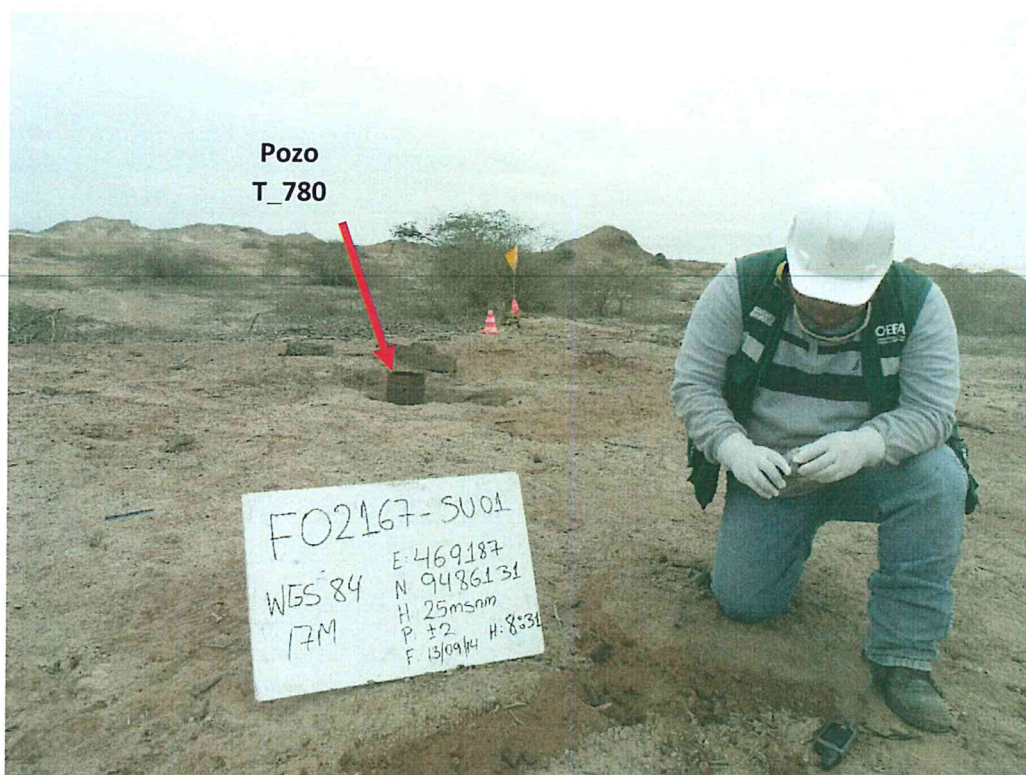
Fotografía N° 3. Toma de muestra de suelo en el punto F02167-SU01, ubicado a 3 m aproximadamente, al norte del Pozo T\_780.

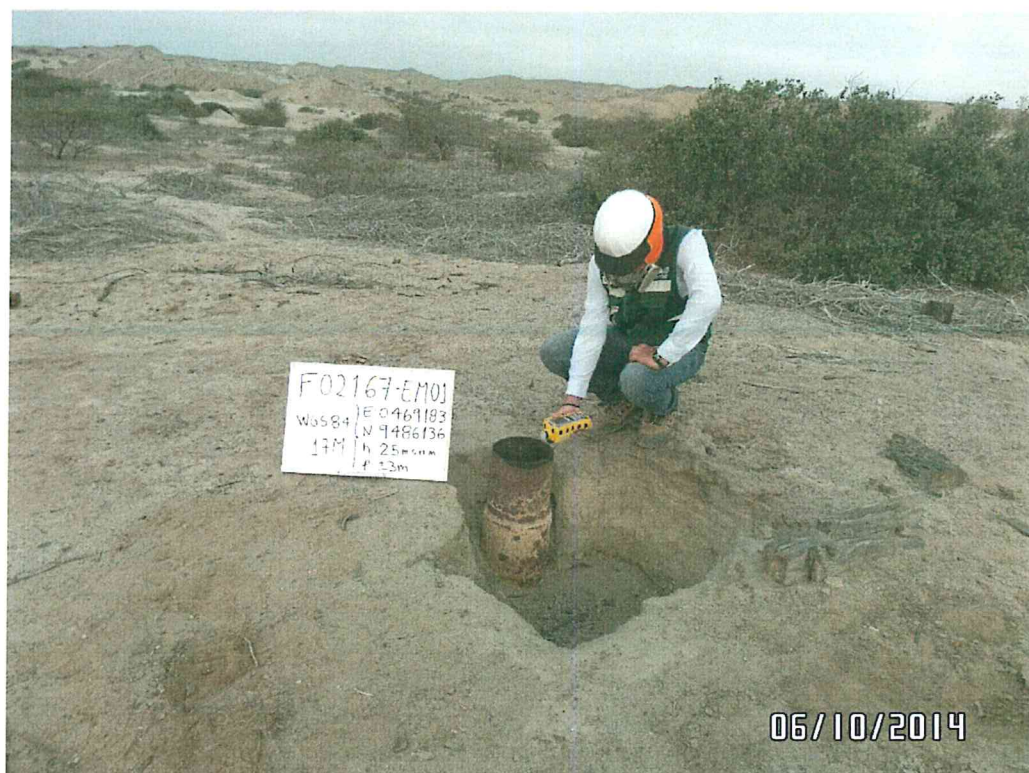
26. Los resultados obtenidos en boca de pozo (F02167-EM01) muestran la presencia de COVs y que el Límite Inferior de Explosividad (LEL) alcanza valores de 100 %, evidenciando que las emisiones gaseosas fugitivas provenientes del pozo están compuestas por una mezcla de gases con características inflamables; las emisiones gaseosas fugitivas provenientes de este pozo podrían estar generando un aporte de metano al ambiente contribuyendo así con el efecto invernadero.

Fotografía N° 4. Medición en el punto F02167-EM01, ubicado en boca del Pozo T\_780.

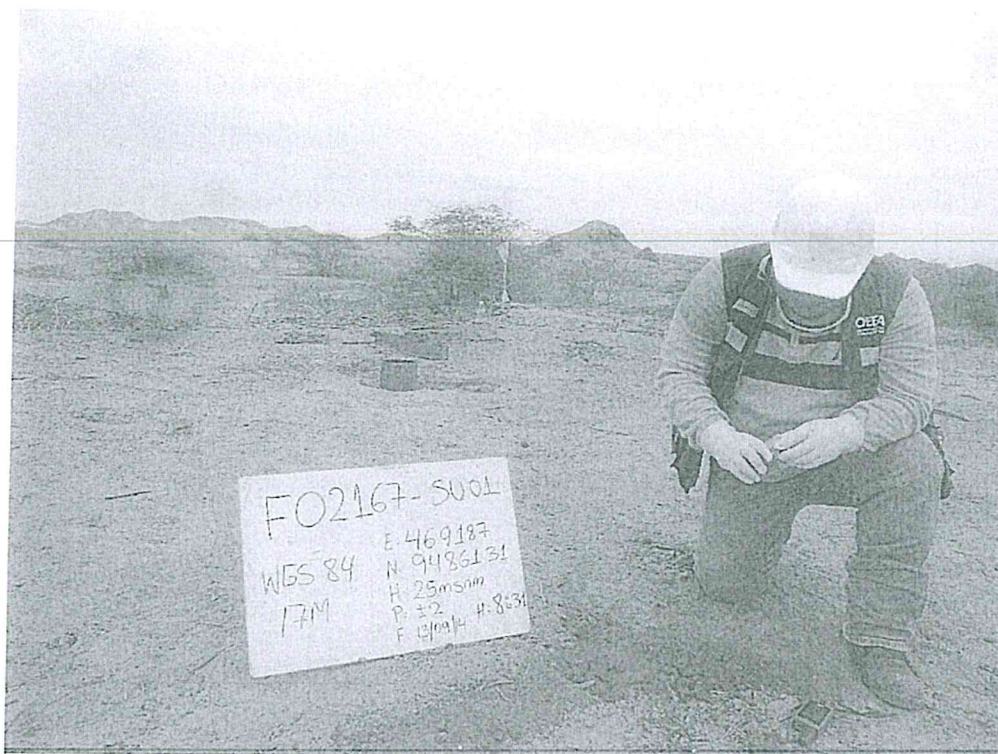
Fotografía N° 1. Toma de muestra de suelo en el punto F02167-SU01, ubicado a 3 m aproximadamente, al norte del Pozo T\_780.

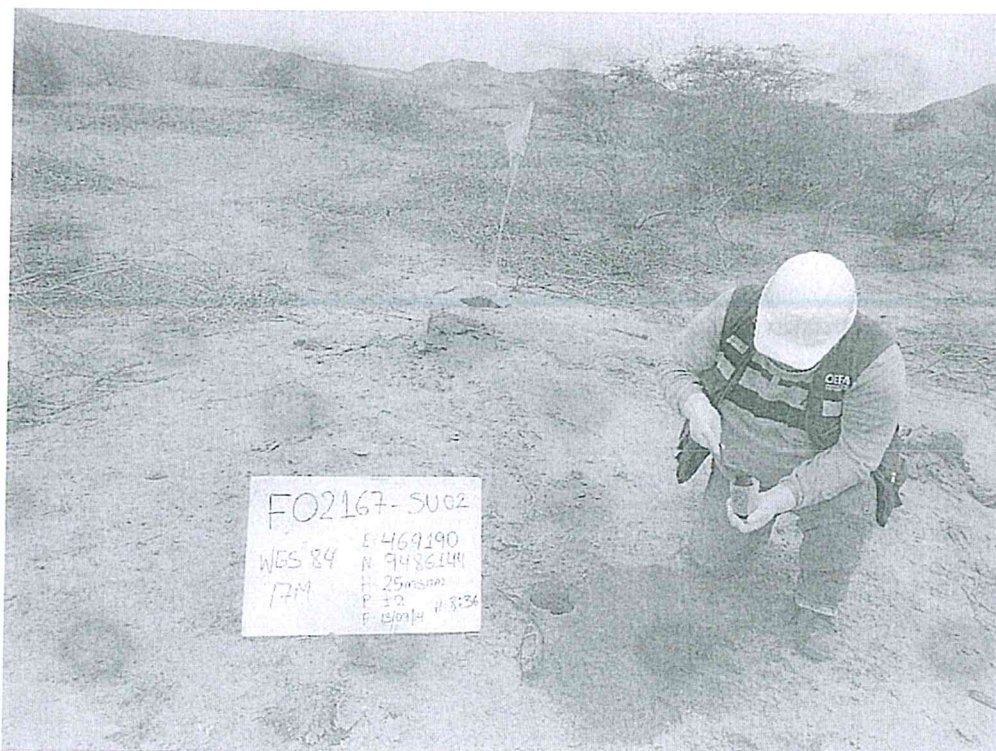
Fotografía N° 2. Toma de muestra de suelo en el punto F02167-SU02, ubicado a 9 m aproximadamente, al sur del Pozo T\_780.

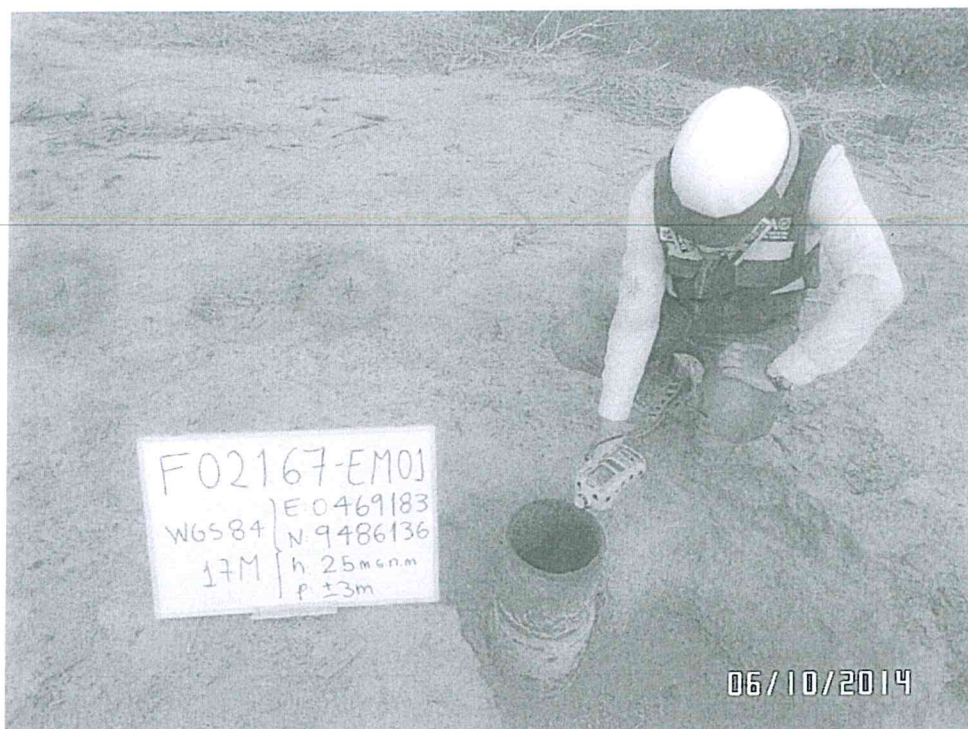
Fotografía N° 1. Medición en el punto F02167-EM01, ubicado en boca del Pozo T\_780.

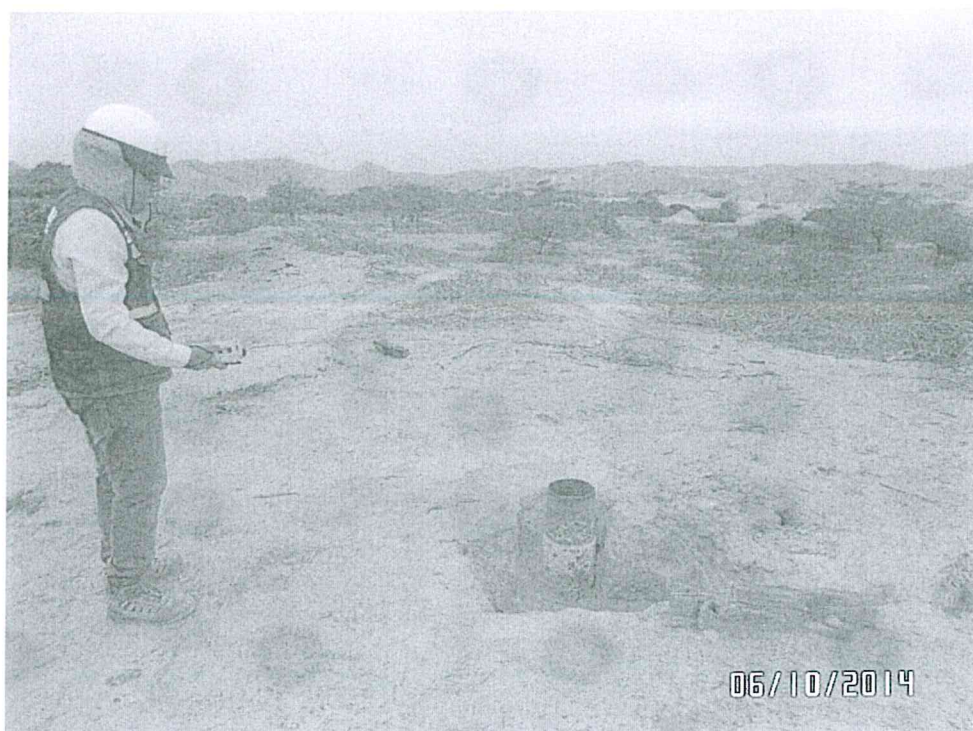
Fotografía N° 2. Mediciones en F02167-VA01, recorrido en el área circundante alrededor del Pozo T\_780.

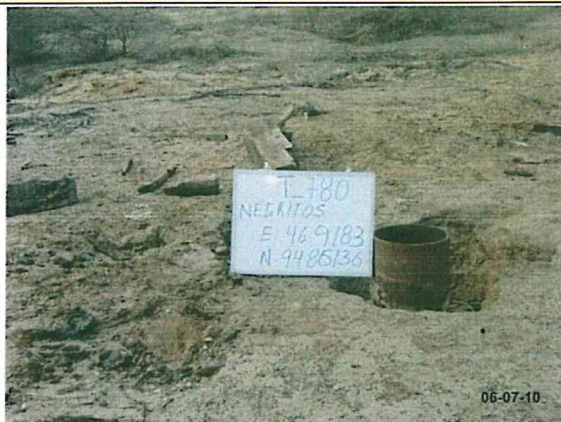
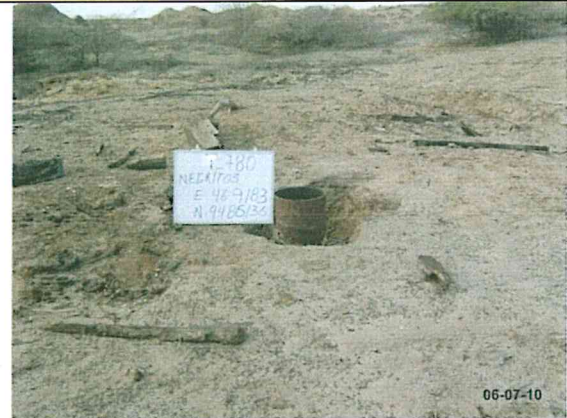
**3. REGISTRO FOTOGRÁFICO**

**4. CAUSA / ORIGEN**
*Inadecuado abandono del pozo*
**5. TIPOS DE PASIVOS AMBIENTALES (Marque con X el que corresponda).**
