**INFORME N° 225 - 2015-OEFA/DE-SDCA-CIPASH**

**ASUNTO** : Identificación de pasivo ambiental del subsector hidrocarburos  
con código de Ficha OEFA F01596, ubicado en el Lote VII/VI (ex  
Lote VI), en el distrito de Lobitos de la provincia Talara del  
departamento de Piura.

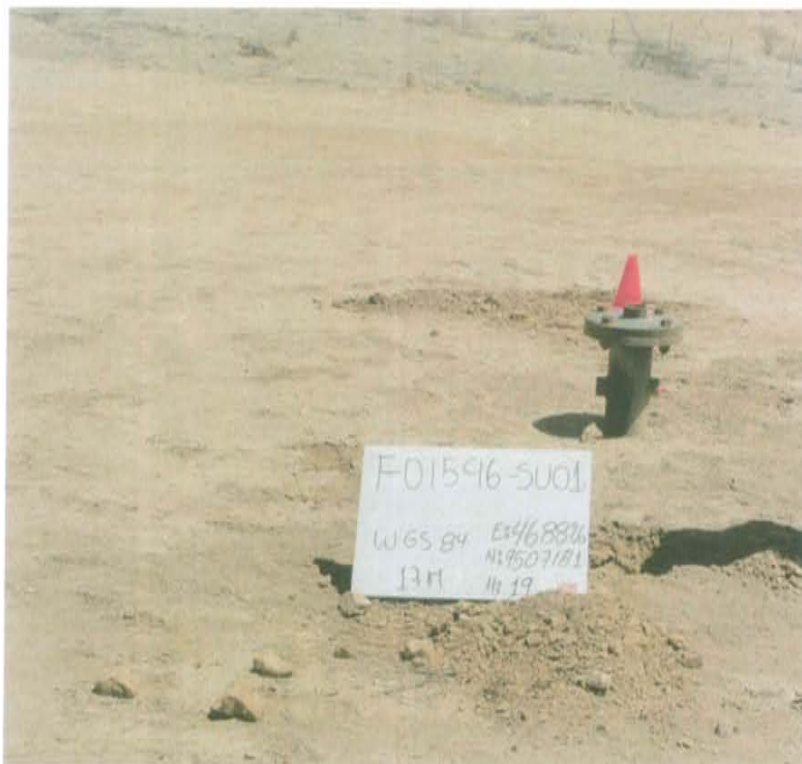
Fotografía N° 1. Pozo inactivo con código PERUPETRO L\_134, en terreno habilitado tipo terraplén con acceso vehicular directo. El cabezal del pozo sobresale 0,35 m sobre nivel del suelo.

14. Durante la evaluación *in situ* realizada por el OEFA, el 5 de agosto de 2014, se ubicó pozo inactivo sobre un terreno habilitado tipo terraplén con acceso vehicular directo. El cabezal del pozo sobresale 0,35 m sobre nivel del suelo, asimismo no se visualizó

válvulas u otros accesorios que aseguren su hermetismo por lo que se encuentra abierto al ambiente, sin embargo no se percibió emisiones gaseosas provenientes del pozo, ni afloramiento de fluidos.

15. Cabe señalar que, de la revisión de la información proporcionada por OSINERGMIN (ver anexo 7) y lo observado durante la visita *in situ* (ver fotografías 1 y 2), se puede afirmar que el pozo ha sido intervenido; sin embargo, al momento de la visita el pozo se encontró inactivo y tampoco se encuentra dentro de la lista de pozos activos o en producción proporcionada por PERUPETRO mediante Oficio N° GGRL-EXPL-GFBD-091-2014.

17. En ese sentido, de la revisión de los antecedentes y las observaciones en campo se tiene que el pozo se encuentra mal abandonado, toda vez que no se encuentra herméticamente cerrado ni en condiciones seguras para el abandono, conforme se establece en el Decreto Supremo N° 032-2004-EM - Reglamento de las Actividades de Exploración y Explotación de Hidrocarburos<sup>6</sup>. Además de presentar suelo contaminado con hidrocarburo.

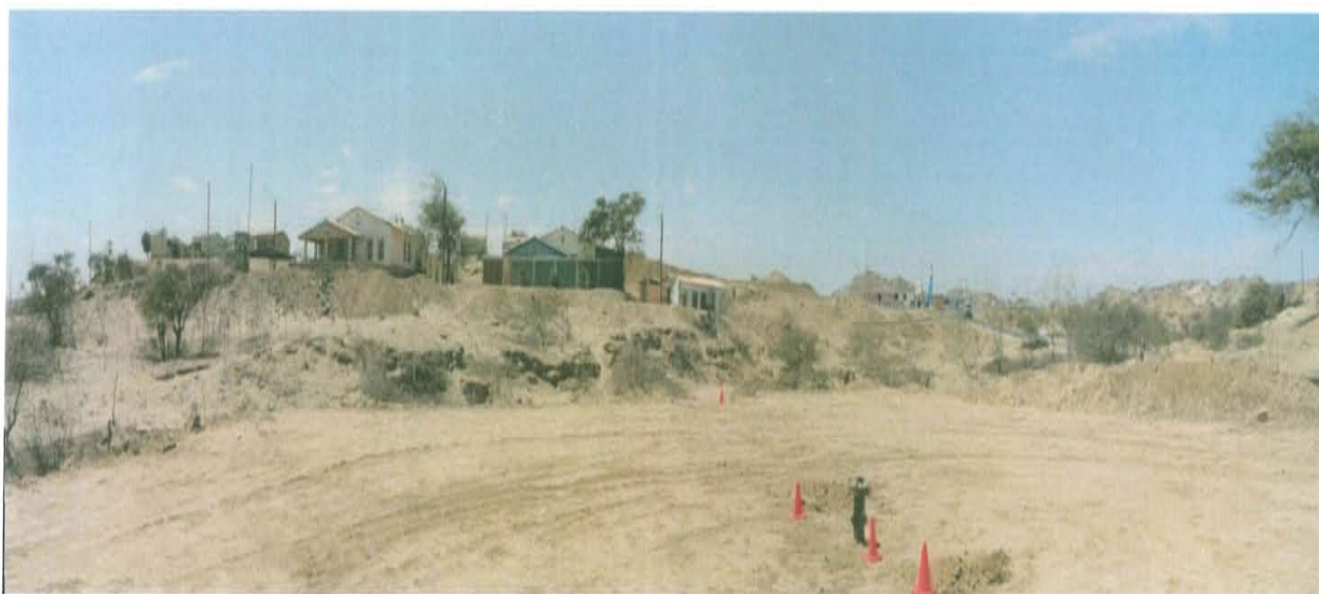
Fotografía N° 2. Zona evaluada se encuentra en los límites de la localidad de Lobitos, se observa a 20 m viviendas.

13. El área visitada presenta relieve plano habilitado, se observa viviendas prefabricadas alrededor del pozo, la zona se encuentra dentro de los límites del Distrito de Lobitos, zona con presencia de lomas de poca pendiente.

| Factores | Escenarios | Puntuación |
|---|---|---|
| <b>Extensión (E)</b> | El pozo se encuentra aproximadamente a 20 m de viviendas asentadas en los límites de la localidad de Lobitos. | 4 |

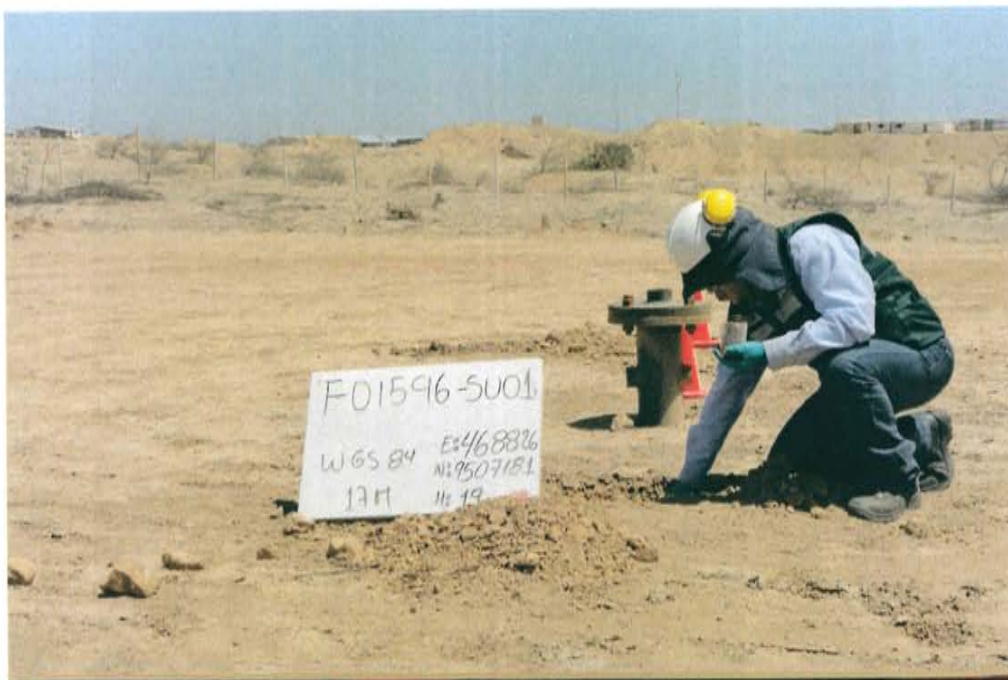
Fotografía N° 3. Muestra de suelo en el punto F01596-SU01, ubicado a 1 m aproximadamente del Pozo L\_314.

| Matriz | Código de muestra | Parámetros analizados | Resultado | Unidad | ECA o norma referencial | % que se encuentra por encima del ECA o norma referencial | Laboratorio | Número de informe de ensayo de laboratorio |
|---|---|---|---|---|---|---|---|---|
| Suelo | F01596-SU01 | FH F1(C <sub>6</sub> -C <sub>10</sub> )* | < 10 | mg/kg | 200 | No Supera | AGQ Perú S.A.C. | S-14/22464 |
| Suelo | F01596-SU01 | FH F2(C <sub>10</sub> -C <sub>28</sub> ) | 883 | mg/kg | 1 200 | No Supera | AGQ Perú S.A.C. | S-14/22464 |
| Suelo | F01596-SU01 | FH F3(C <sub>28</sub> -C <sub>40</sub> ) | 6 420 | mg/kg | 3 000 | 114 % | AGQ Perú S.A.C. | S-14/22464 |

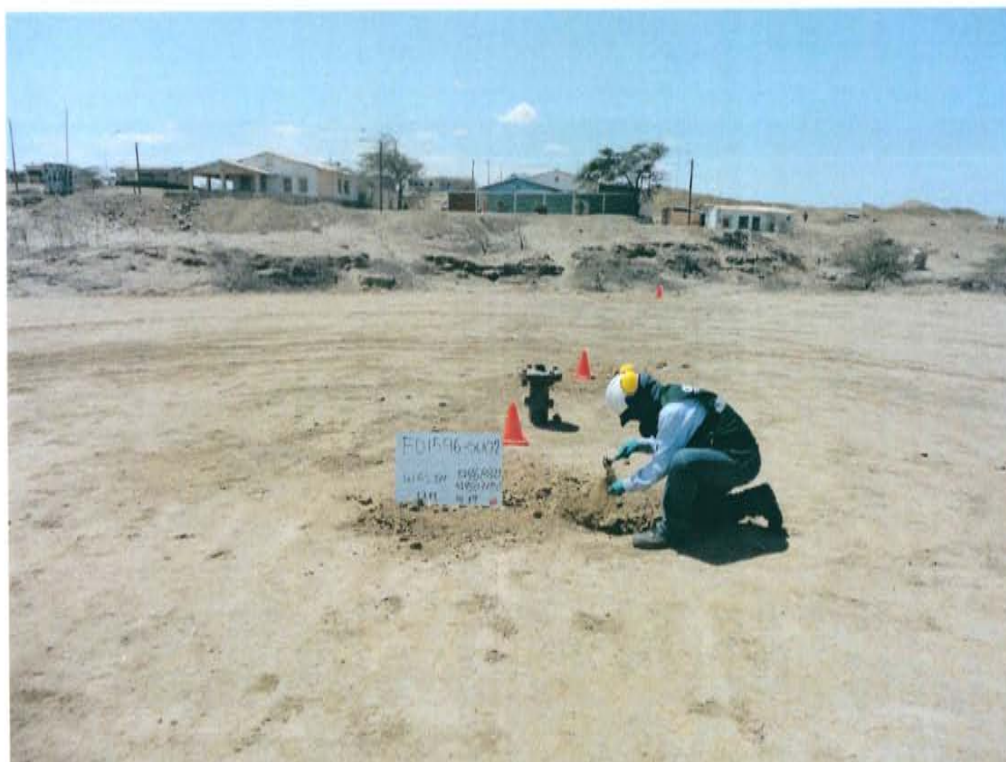
Fotografía N° 4. Muestra de suelo en el punto F01596-SU02, ubicado a 3 m aproximadamente del Pozo L\_314.

| Matriz | Código de muestra | Parámetros analizados | Resultado | Unidad | ECA o norma referencial | % que se encuentra por encima del ECA o norma referencial | Laboratorio | Número de informe de ensayo de laboratorio |
|---|---|---|---|---|---|---|---|---|
| Suelo | F01596-SU02 | FH F1(C <sub>6</sub> -C <sub>10</sub> )* | < 10 | mg/kg | 200 | No Supera | AGQ Perú S.A.C. | S-14/22465 |
| Suelo | F01596-SU02 | FH F2(C <sub>10</sub> -C <sub>28</sub> ) | 537 | mg/kg | 1 200 | No Supera | AGQ Perú S.A.C. | S-14/22465 |
| Suelo | F01596-SU02 | FH F3(C <sub>28</sub> -C <sub>40</sub> ) | 3 365 | mg/kg | 3 000 | 12,16 % | AGQ Perú S.A.C. | S-14/22465 |

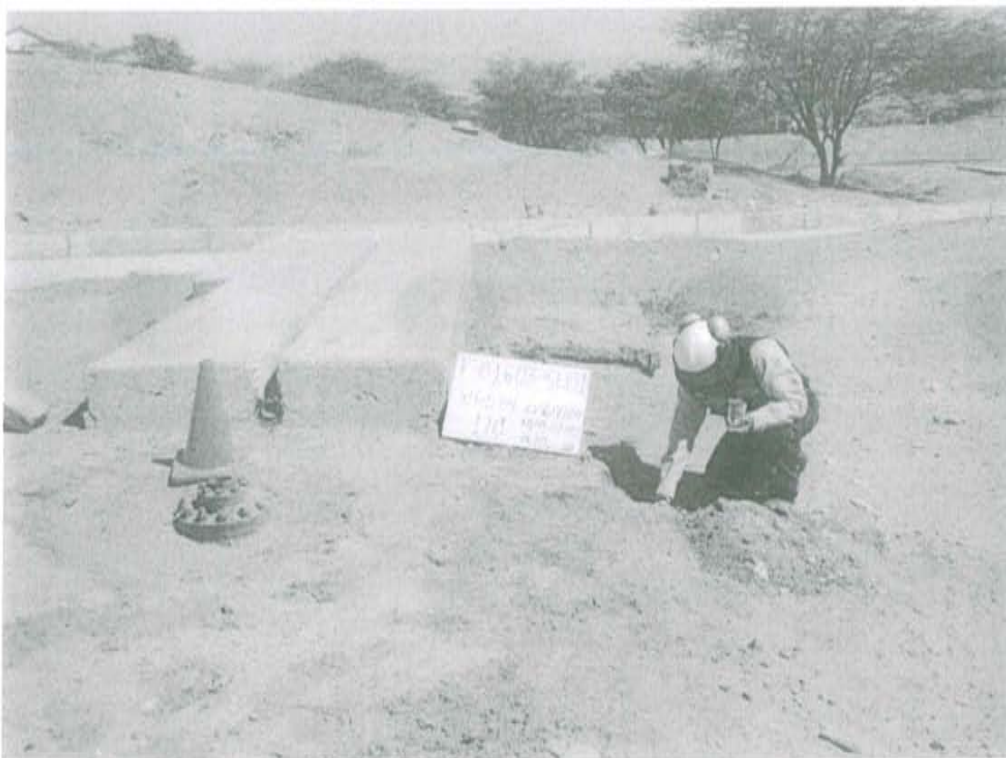
Fotografía N° 1. Toma de muestra de suelo en el punto F01603-SU01, ubicado a 1,5 m aproximadamente del Pozo L1597.

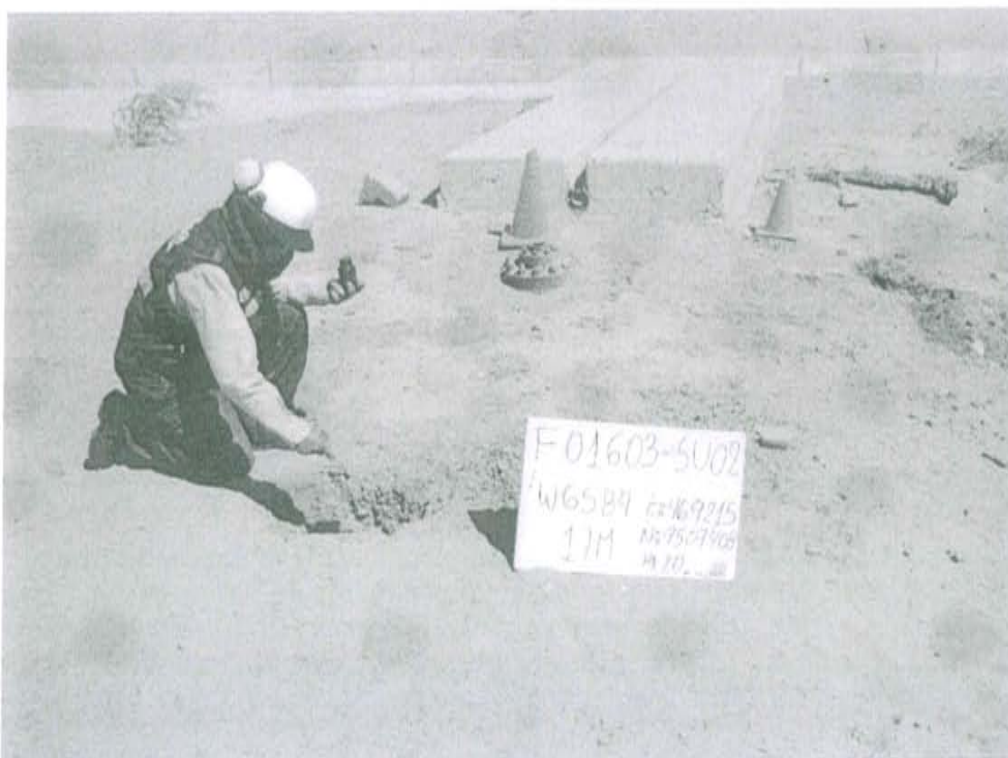
Fotografía N° 2. Toma de muestra de suelo en el punto F01603-SU02, ubicado a 2 m aproximadamente del Pozo L1597.

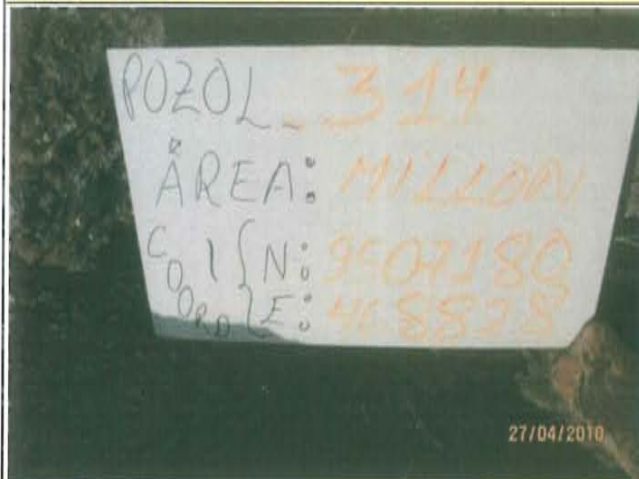
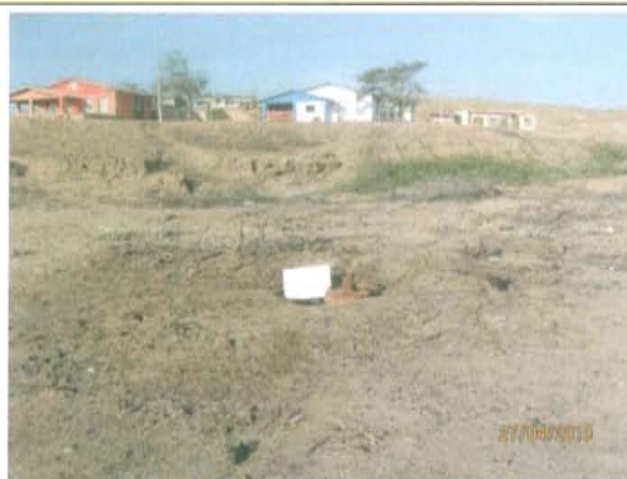
**3. REGISTRO FOTOGRÁFICO**

Este es un pozo ATA, con un tubo de reducción de 2" y expuesto unos 35 cm. sobre la superficie, hay presencia de suelo con hidrocarburos. Esta ubicado a unos 30 m de la carretera a Lobitos y a unos 100 m de unas viviendas. La vegetación de la zona es el "algarrobo" (*Prosopis sp.*), "faique" (*Acacia sp.*), sapote" (*Capparis scabrida*) "bichayo" (*Capparis crotonoides*), entre otras especies.

El inadecuado abandono del pozo.
