**INFORME N° 124 - 2015-OEFA/DE-SDCA-CIPASH**

**ASUNTO** : Identificación de pasivo ambiental del subsector hidrocarburos con  
código de Ficha OEFA F01996, ubicado en el Lote VII/VI (ex Lote  
VII), en el distrito de La Brea - Negritos de la provincia Talara del  
departamento de Piura.

1. El presente Informe tiene por objeto comunicar que el pozo mal abandonado (con código PERUPETRO T2921) y el suelo contaminado circundante a él, constituyen un pasivo ambiental del subsector hidrocarburos, identificado con código de Ficha OEFA F01996. Este pasivo ambiental se encuentra ubicado en el Lote VII/VI (ex Lote VII), en el distrito de La Brea - Negritos de la provincia Talara del departamento de Piura, el cual fue verificado en campo el 04 de septiembre de 2014.

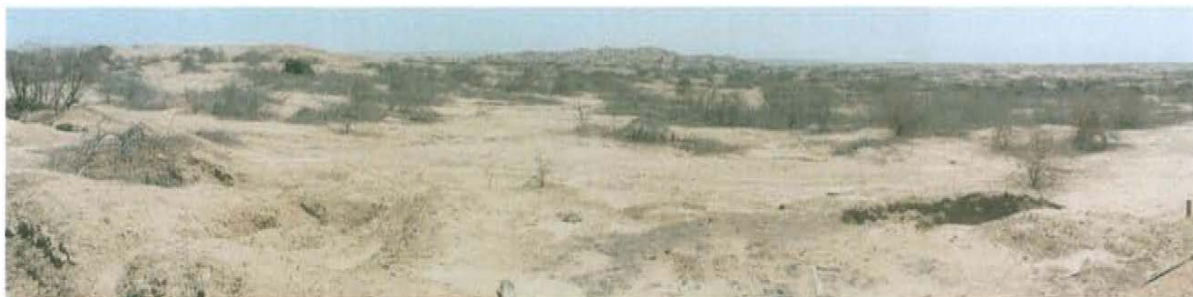
Fotografía N° 1. Vista panorámica de la ubicación del pozo T2921

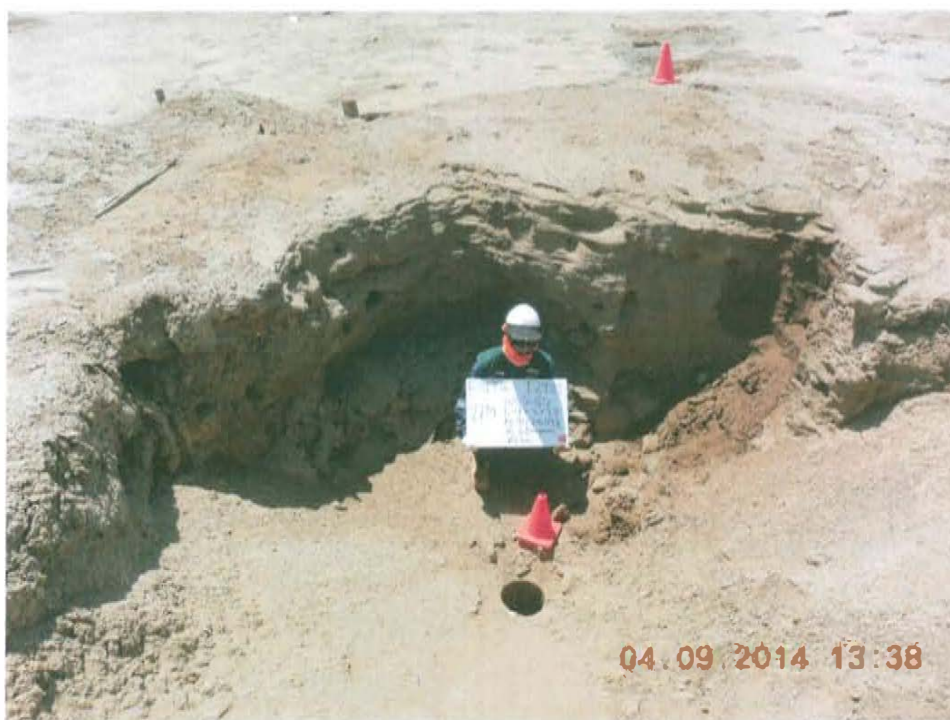
14. Durante la evaluación in situ realizada por el OEFA el 04 de septiembre de 2014, se observó un pozo abierto y expuesto al ambiente sin accesorios que aseguren su hermetismo. Se observó un casing de superficie de 10 plg de diámetro al ras del suelo en el interior de un hoyo de sección aproximadamente rectangular de 3,8 m x 3,7 m x 2,1 m de profundidad. En el interior de dicho hoyo se observó suelo con presencia de hidrocarburos y alrededor se observaron residuos de madera, concreto, metal y caucho. Sin embargo, no se observó afloramiento superficial de líquidos ni se percibieron emisiones gaseosas con olor característico a hidrocarburos provenientes del pozo (ver anexos 1, 2 y 3).

Fotografía N° 2. Vista de la ubicación del pozo T2921 abierto y expuesto al ambiente sin accesorios que aseguren su hermetismo, en el interior de un hoyo de 2,1 m de profundidad, donde se observa un casing de 10 plg.

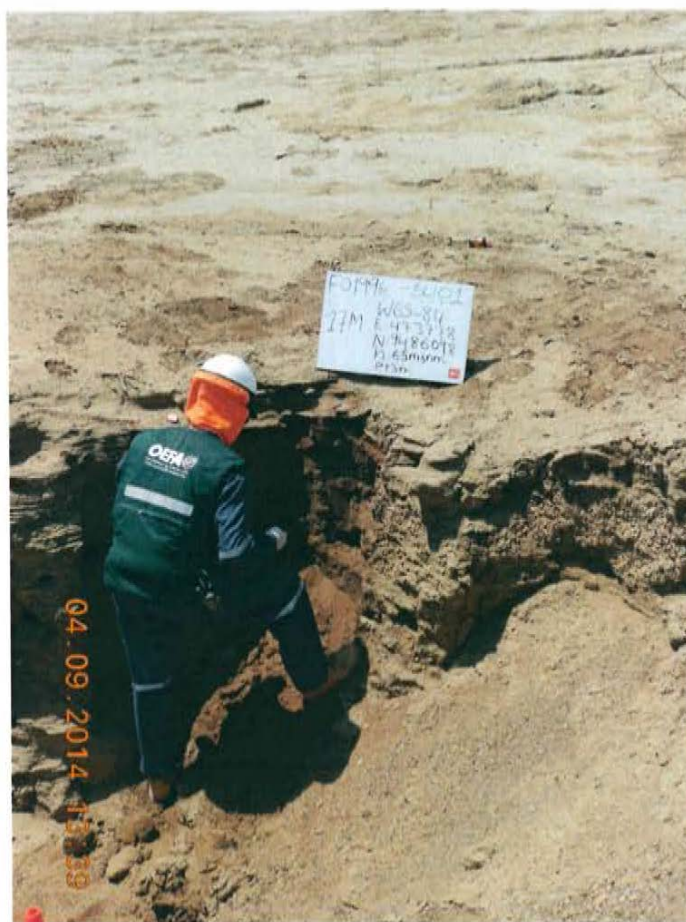
20. Los resultados obtenidos del análisis en laboratorio evidencian la presencia de suelo contaminado con hidrocarburos, dado que la concentración correspondiente a la Fracción de hidrocarburos F3 supera el ECA para suelo de uso agrícola.
21. A continuación se realiza la estimación del nivel de riesgo en función del parámetro Fracción de hidrocarburos F3 de la muestra F01996-SU02 debido a que presentó el valor más alto en la valoración (% que supera el ECA) entre el resto de parámetros considerados para la evaluación.

Fotografía N° 3. Se observa suelo con presencia de hidrocarburos hasta 1 m por debajo del suelo.

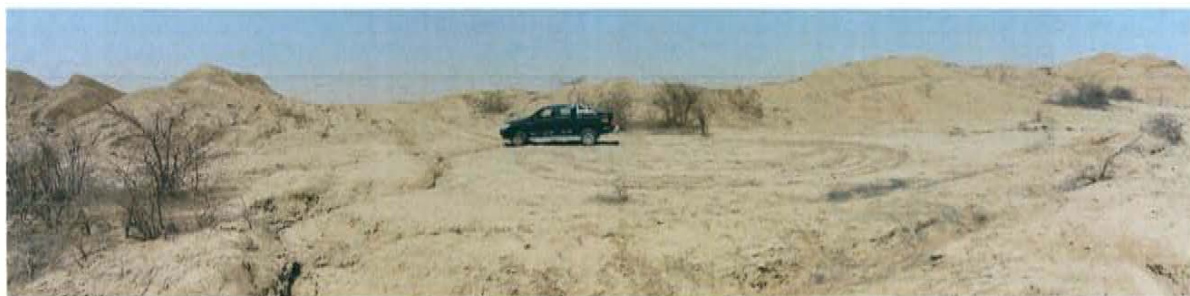
Fotografía N° 4. Vista posterior de la ubicación del pozo T2921.

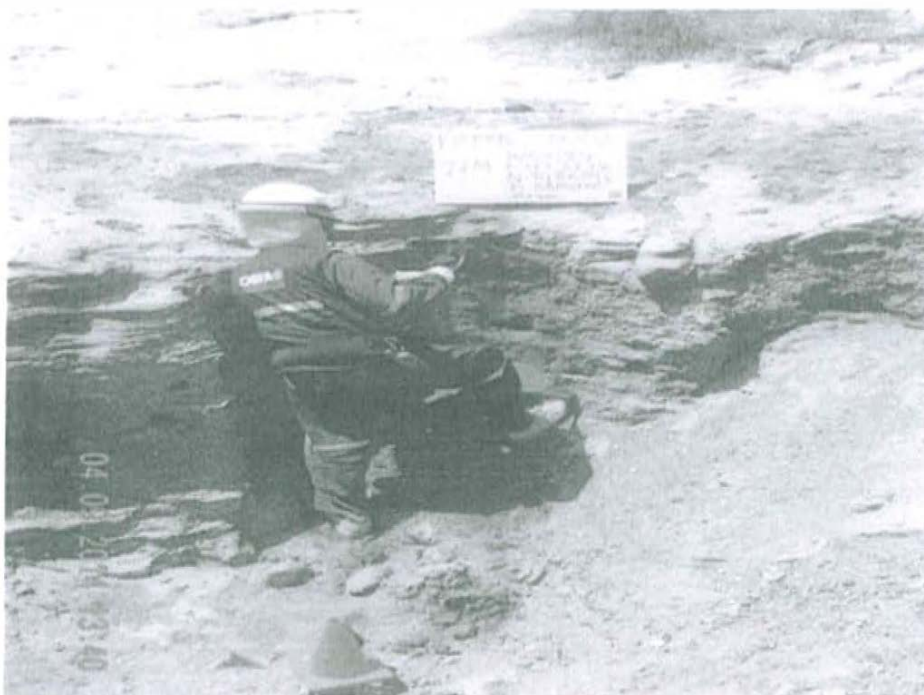
| Matriz | Código del punto de muestreo | Parámetros analizados | Descripción | WGS 84 ZONA 17M | |
|---|---|---|---|---|---|
| Suelo | F01996-SU01 | FH F1 (C <sub>6</sub> -C <sub>10</sub> )*<br>FH F2 (C <sub>10</sub> -C <sub>28</sub> )<br>FH F3 (C <sub>28</sub> -C <sub>40</sub> ) | Muestra de suelo tomada a 2,1 m del pozo T2921 y a una profundidad de 0,9 m de la superficie del suelo. | 473778 | 9486098 |

Fotografía N° 1. Toma de muestra de suelo en el punto F01996-SU01, ubicado a 2,1 m aproximadamente del Pozo T2921.

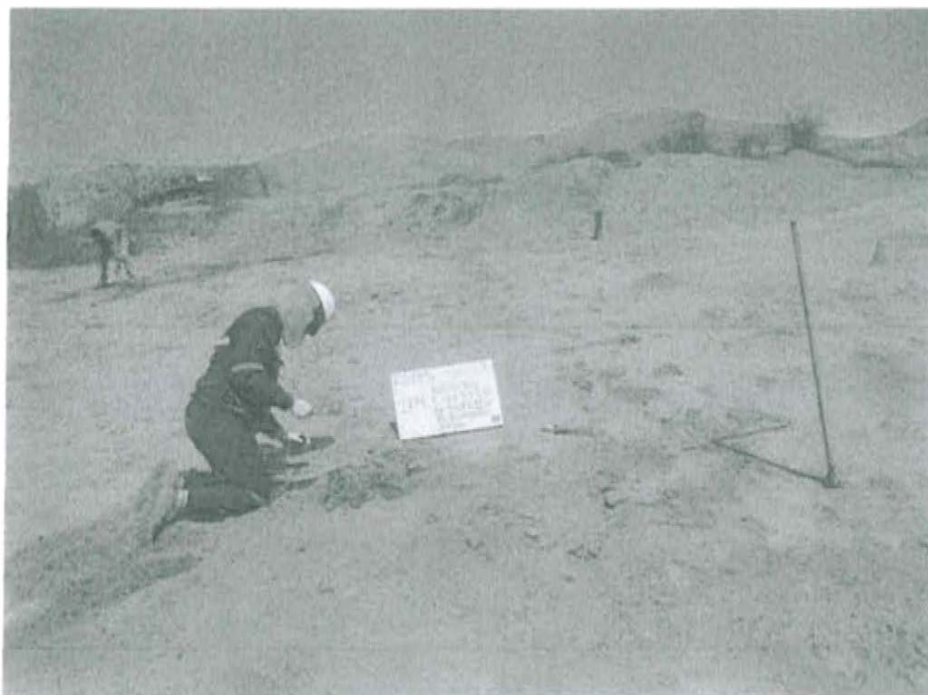
| Matriz | Código del punto de muestreo | Parámetros analizados | Descripción | WGS 84 ZONA 17M | |
|---|---|---|---|---|---|
| Suelo | F01996-SU02 | FH F1 (C <sub>6</sub> -C <sub>10</sub> )*<br>FH F2 (C <sub>10</sub> -C <sub>28</sub> )<br>FH F3 (C <sub>28</sub> -C <sub>40</sub> ) | Muestra de suelo tomada a 19 m del pozo T2921 y a una profundidad de 0,7 m de la superficie del suelo. | 473770 | 9486110 |

| Matriz | Código de muestra | Parámetros analizados | Resultado | Unidad | ECA o norma referencial | % que se encuentra por encima del ECA o norma referencial | Laboratorio | Número de Informe de ensayo de laboratorio |
|---|---|---|---|---|---|---|---|---|
| Suelo | F01996-SU02 | FH F3 (C <sub>28</sub> -C <sub>40</sub> ) | 5 616 | mg/kg | 3 000 | 87,2 % | AGQ Perú S.A.C. | S-14/26489 |

Fotografía N° 2. Toma de muestra de suelo en el punto F01996-SU02, ubicado a 19 m aproximadamente del Pozo T2921.

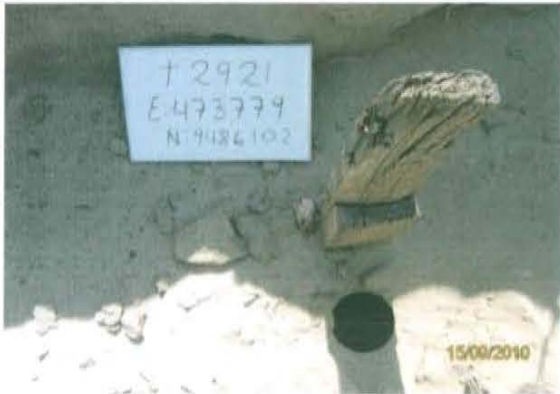
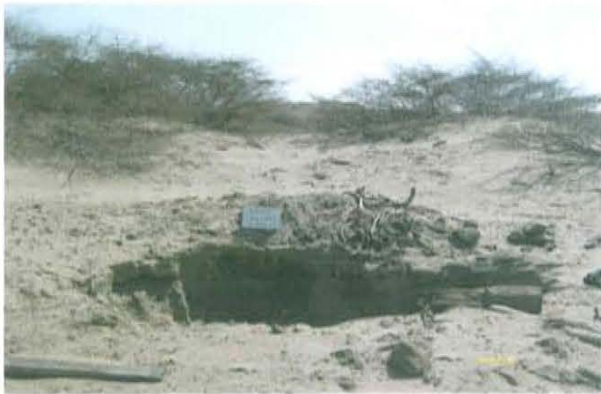
| Pozo ATA, con fluido en su interior, cantina destruida con restos de madera, sin acceso vehicular y vegetación seca en la zona. | | | |
| Inadecuado Abandono de Pozo | | | |
