### INFORME N° 222 - 2014-OEFA/DE-SDCA-CIPASH

**ASUNTO** : Identificación de pasivo ambiental del subsector hidrocarburos con código de Ficha OEFA F01916, ubicado en el Lote VII/VI (ex Lote VI), en el distrito Pariñas de la provincia Talara del departamento de Piura.

### III. IDENTIFICACIÓN DE PASIVO AMBIENTAL DEL SUBSECTOR HIDROCARBUROS CON CÓDIGO DE FICHA OEFA F01916

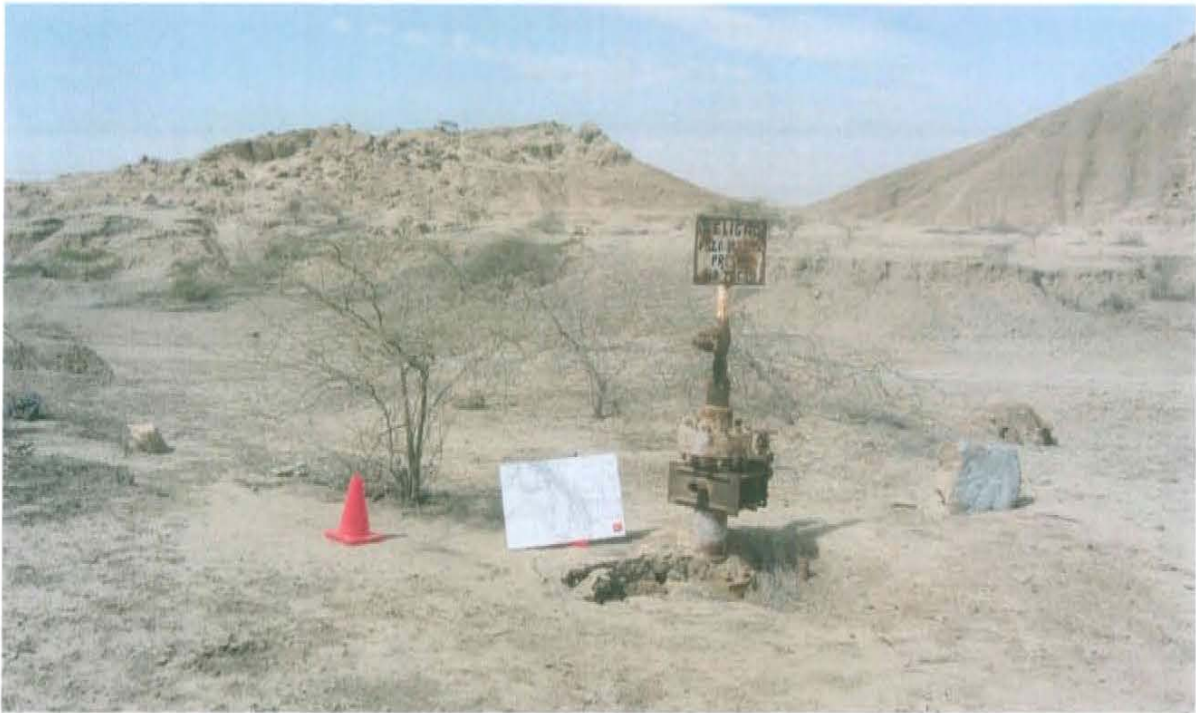
Fotografía N° 1. Pozo con código PERUPETRO T4010 y código Ficha OEFA F01916, se observa el cabezal compuesto por unas bridas y un arreglo de tuberías reductoras, algunas sin válvula de cierre por lo que se encontrarían expuestos al ambiente.

14. Durante la evaluación in situ realizada por el OEFA el 05 de septiembre de 2014 se observó un pozo petrolero sobre un terreno llano con acceso vehicular directo y expuesto a 1,75 m aproximadamente sobre la superficie del suelo. Presenta el casing parcialmente enterrado con tierra y arena, el cual se encuentra unido a un cabezal corroído compuesto por unas bridas reductoras, un arreglo de tuberías reductoras, unas válvulas de cierre corroídas por lo que no se asegura el hermetismo del pozo, y una placa metálica, en la cual está inscrita

una advertencia de Peligro. Asimismo, se percibió organolépticamente olores característicos a hidrocarburos originados por emisiones gaseosas fugitivas que provienen del brazo del pozo (tubería lateral) pero no se observa afloramiento de fluidos a nivel superficial; además, en el área circundante al pozo no se observó suelo impregnado con hidrocarburos; sin embargo, se observaron ciertas áreas puntuales de un color negro (ver anexos 1, 2 y 3).

16. En ese sentido, de la revisión documentaria y evaluación in situ se tiene que el pozo se encuentra mal abandonado, toda vez que no se encuentra herméticamente cerrado ni en condiciones seguras para el abandono, conforme se establece el Artículo 2° del Decreto Supremo N° 032-2004-EM - Reglamento de las Actividades de Exploración y Explotación de Hidrocarburos<sup>6</sup>. Además de presentar emisiones gaseosas fugitivas provenientes del brazo del pozo.

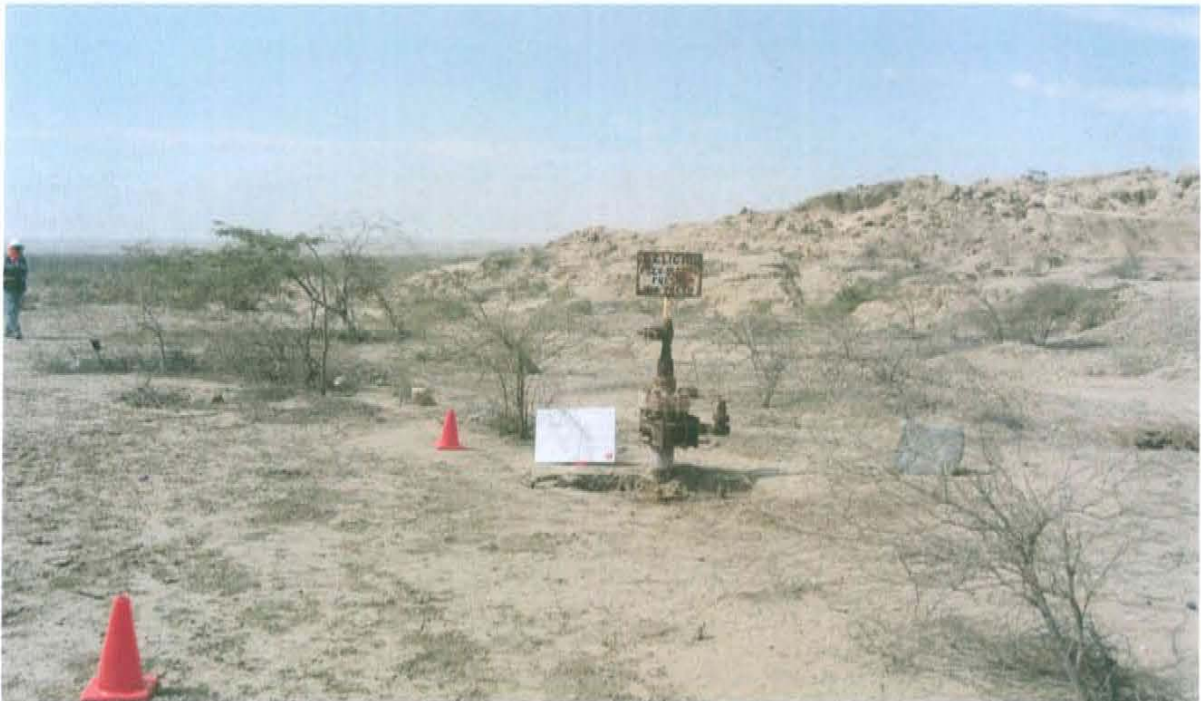
Fotografía N° 2. Vista panorámica del pozo T4010, se observa un terreno con acceso vehicular directo con vegetación a sus alrededores.

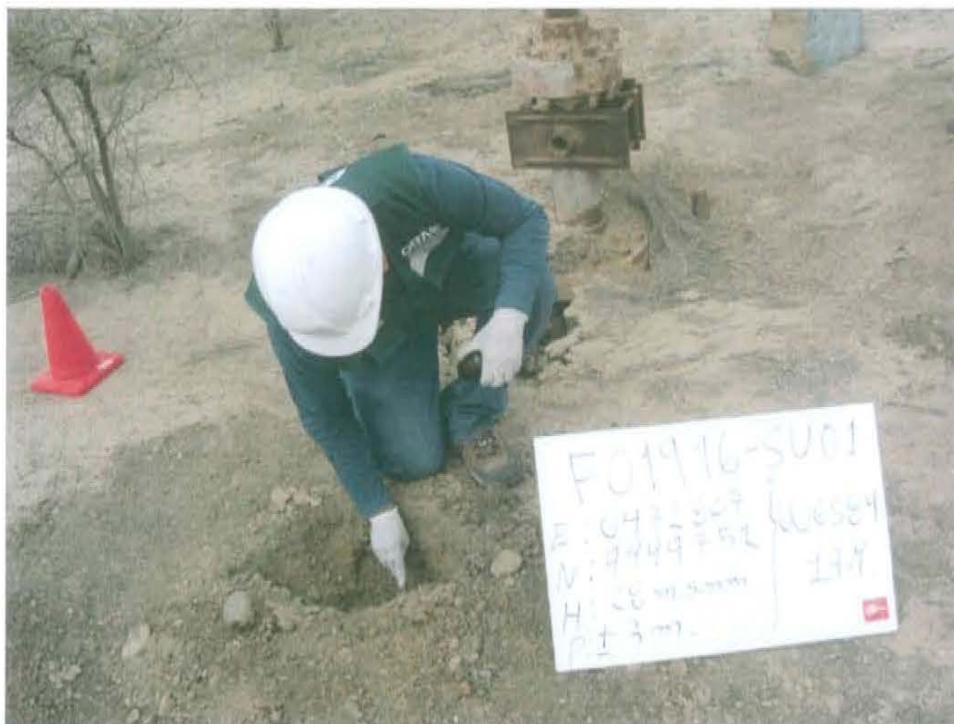
Fotografía N° 03.- Toma de muestra de suelo en el punto F01916-SU01, ubicado a 2 m aproximadamente del Pozo T4010.

20. Los resultados obtenidos del análisis en laboratorio no evidencian la presencia de suelo con hidrocarburos, dado que las concentraciones correspondientes a la Fracción de hidrocarburos F1 (C<sub>5</sub>-C<sub>10</sub>), F2 (C<sub>10</sub>-C<sub>28</sub>) y F3 (C<sub>28</sub>-C<sub>40</sub>) no superan el ECA<sup>7</sup> para Suelo de uso agrícola ni el límite mínimo de detección (10 mg/kg).

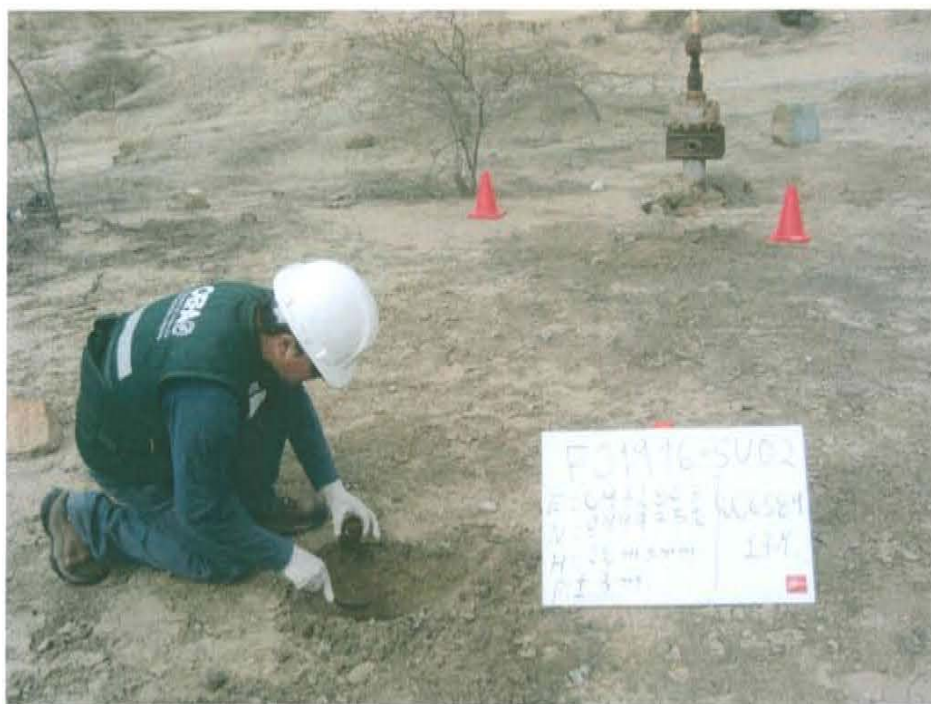
Fotografía N° 03.- Toma de muestra de suelo en el punto F01916-SU02, ubicado a 5 m aproximadamente del Pozo T4010.

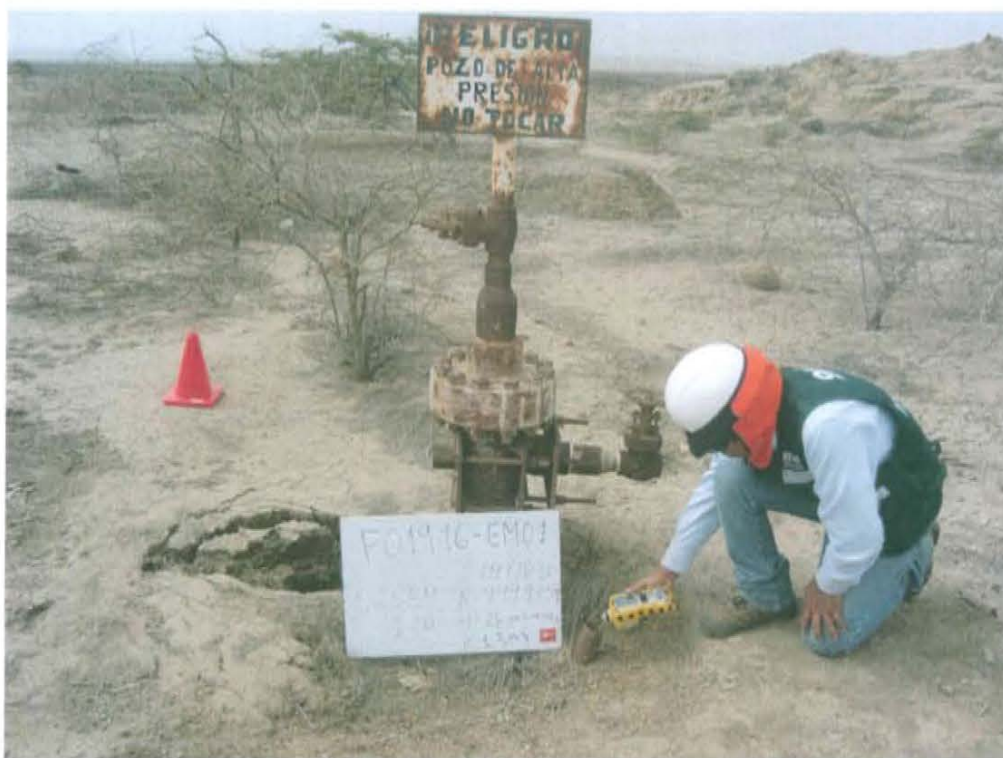
Fotografía N° 5. Medición en el punto F01916-EM01, ubicado en la fuente de emisión en boca del pozo T4010.

26. Los resultados obtenidos en boca de pozo (F01916-EM01) muestran la presencia de COVs y H<sub>2</sub>S; asimismo, el Límite Inferior de Explosividad (LEL) alcanzó valores de 100%, lo que evidencia que las emisiones gaseosas fugitivas que provienen del pozo están compuestas por una mezcla de gases con características inflamables, tóxicas y corrosivas.

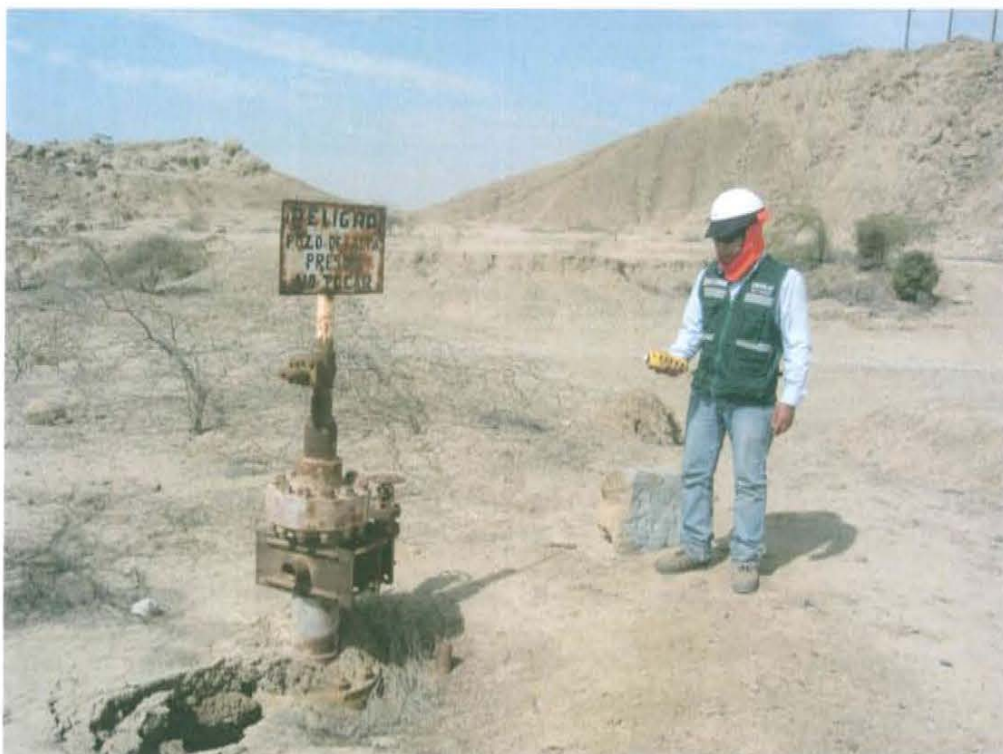
Fotografía N° 6. Mediciones en el punto F01916-VA01, se realizó un recorrido en el área circundante alrededor del pozo T4010, en un radio de 1 m aproximadamente y con una duración de 10 minutos.

27. Los resultados obtenidos en los alrededores a la ubicación del pozo (F01916-VA01) muestran la presencia de COV; sin embargo, su concentración no son significativos en comparación con las mediciones obtenidas en boca de pozo.

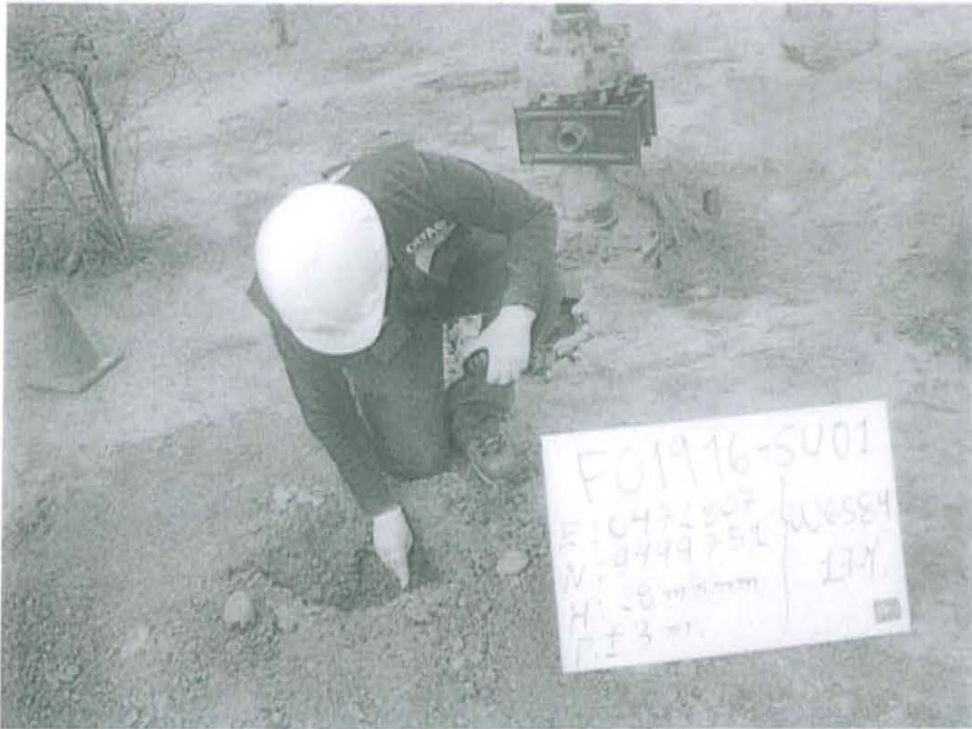
Fotografía N° 1. Toma de muestra de suelo en el punto F01916-SU01, ubicado a 2 m aproximadamente del Pozo T4010.

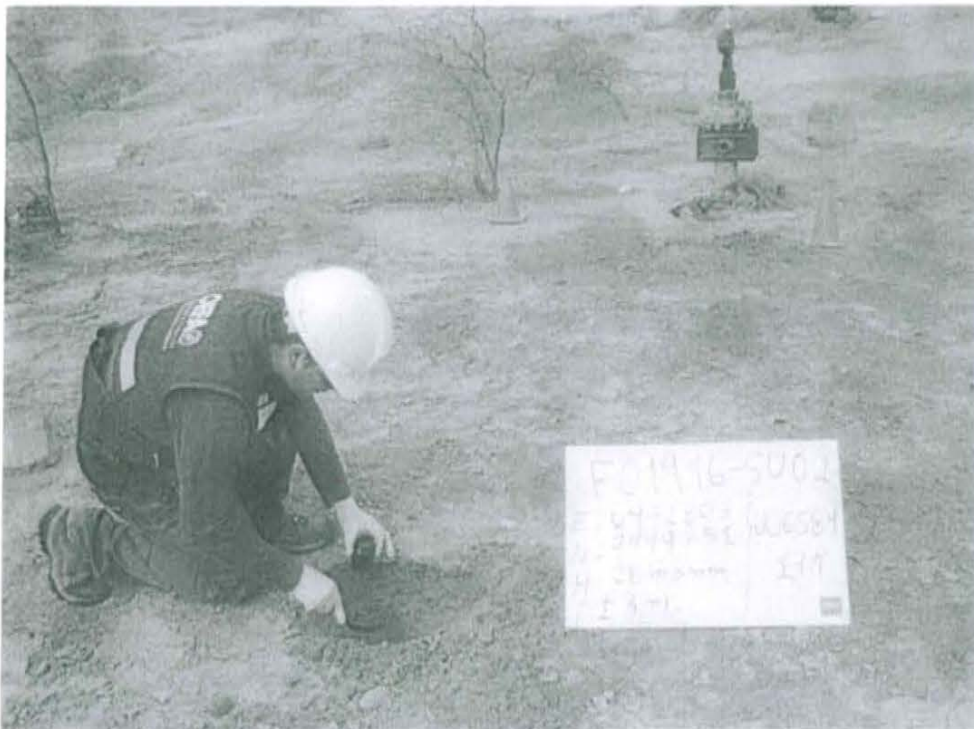
Fotografía N° 2. Toma de muestra de suelo en el punto F01916-SU02, ubicado a 5 m aproximadamente del Pozo T4010.

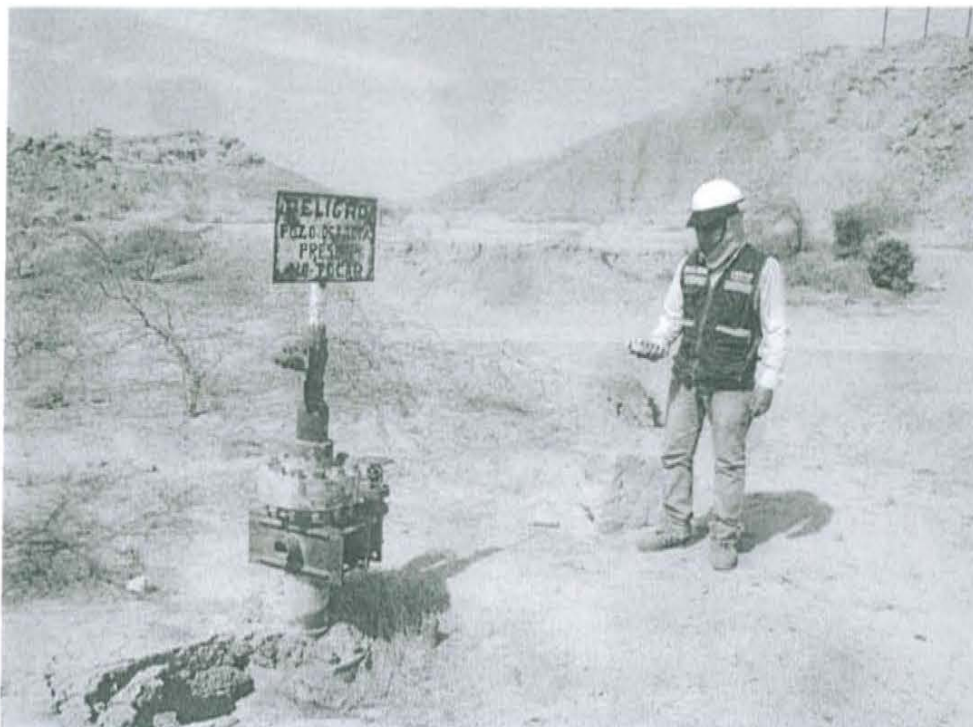
Fotografía N° 2. Mediciones en el F01916-VA01, se realizó en un recorrido en el área circundante alrededor del Pozo en un radio de 1 m, con una duración de 10 minutos.

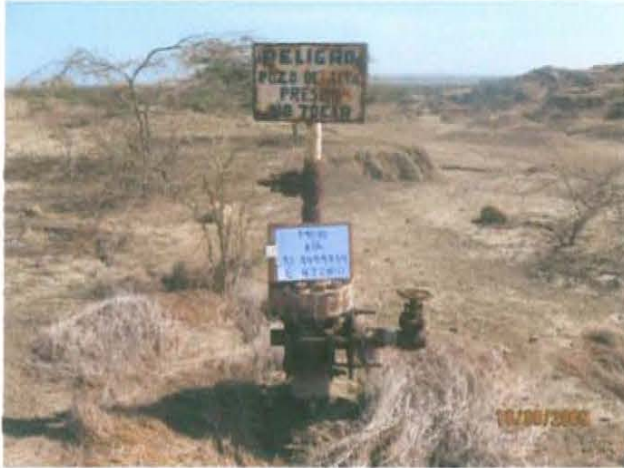
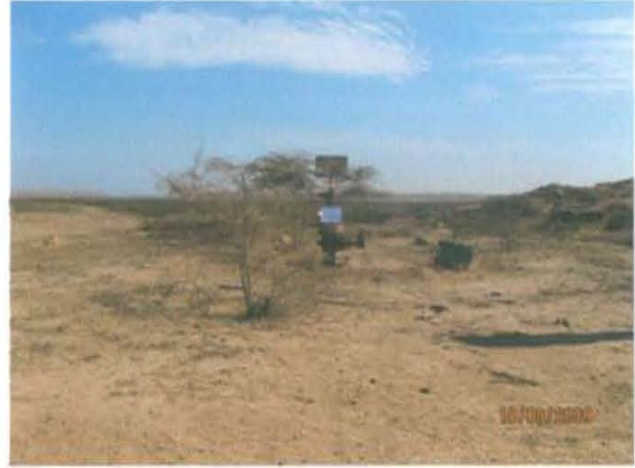
**3. REGISTRO FOTOGRÁFICO**

En la plataforma del pozo ATA T4010 no se observó suelos impregnados con hidrocarburos a nivel de superficie, presencia de gases provenientes del pozo, no se observaron poblaciones cercanas, existen vías de acceso hacia el pozo. Las especies vegetales identificadas fueron Algarrobo, Espino, Zapote, Gramíneas y otras.

Pozo mal abandonado
