**INFORME N° 173 - 2015-OEFA/DE-SDCA-CIPASH**

**ASUNTO** : Identificación de pasivo ambiental del subsector hidrocarburos,  
con código de Ficha OEFA F00802, ubicado en el Lote I, en el  
distrito de Pariñas de la provincia Talara del departamento de  
Piura.

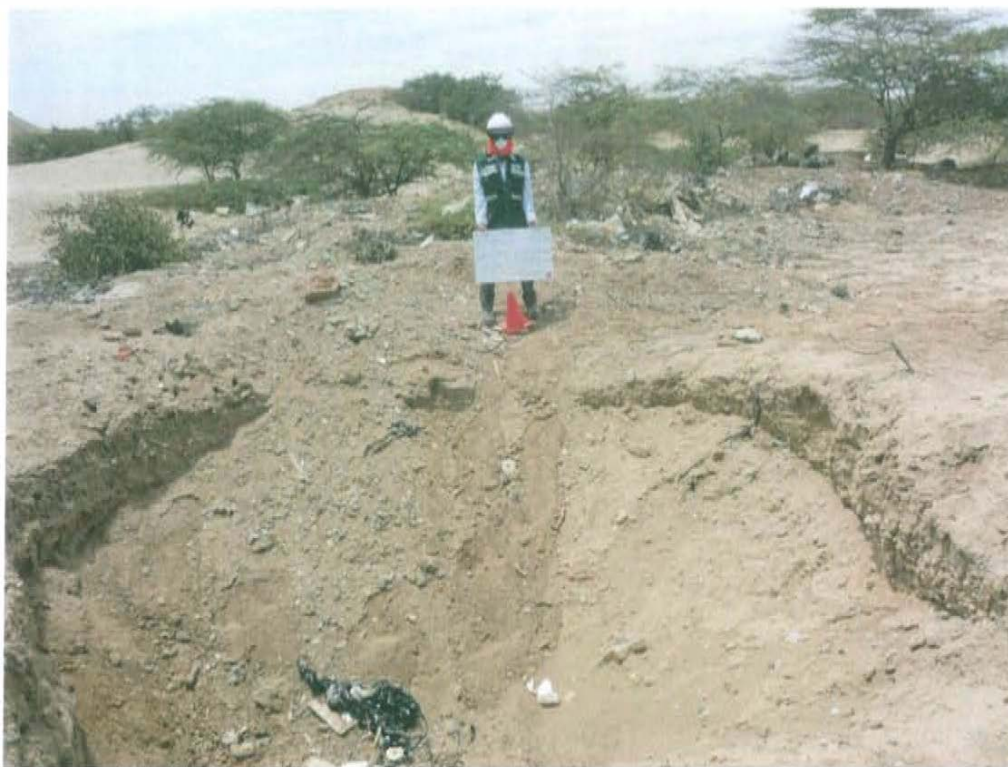
14. Durante la evaluación *in situ* realizada por el OEFA el 24 de marzo 2014, no se visualizó el casing ni el cabezal del pozo a nivel superficial; sin embargo, se encontró un hoyo de aproximadamente 1,9 m de profundidad con suelo con hidrocarburos en el área adyacente a este, lo que evidenciaría la presencia del casing del pozo enterrado posiblemente sin cabezal y/o accesorios que aseguren su hermetismo, no se percibió

Fotografía N° 1. Pozo no ubicado a nivel superficial, se observa hoyo de aproximadamente 1,9 m de profundidad.

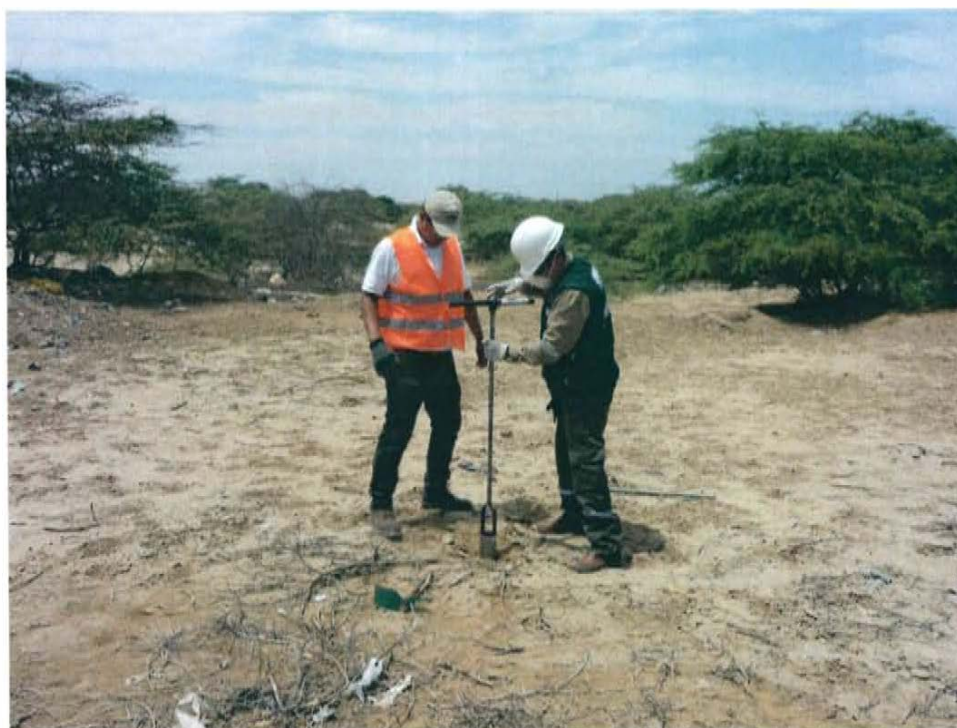
Fotografía N° 3. Recorrido exploratorio utilizando el barreno para la extracción de suelos a diferentes profundidades.

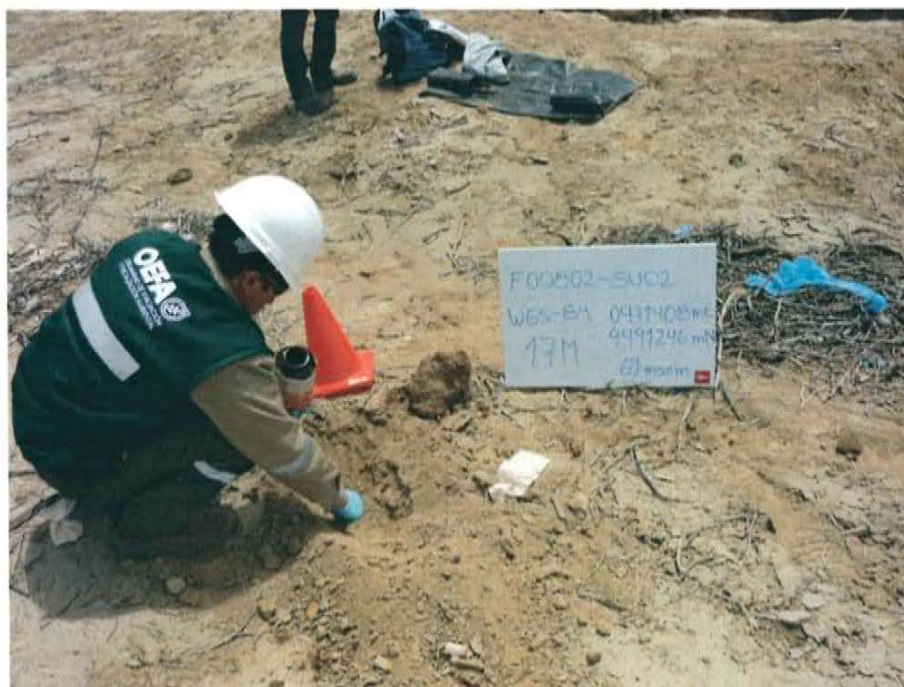
Fotografía N° 4. Recojo de muestra de suelos, en zonas con posible presencia de hidrocarburos.

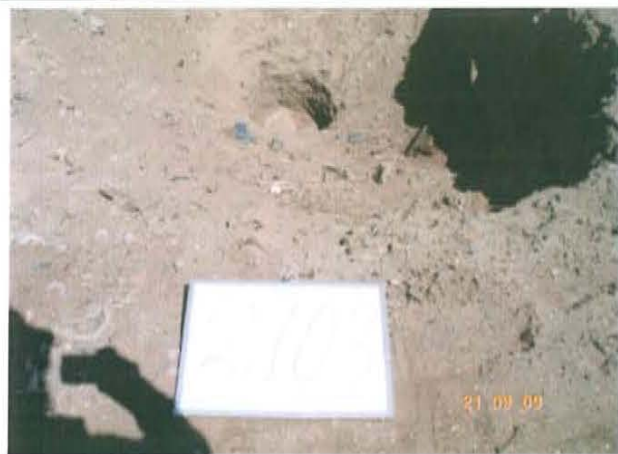
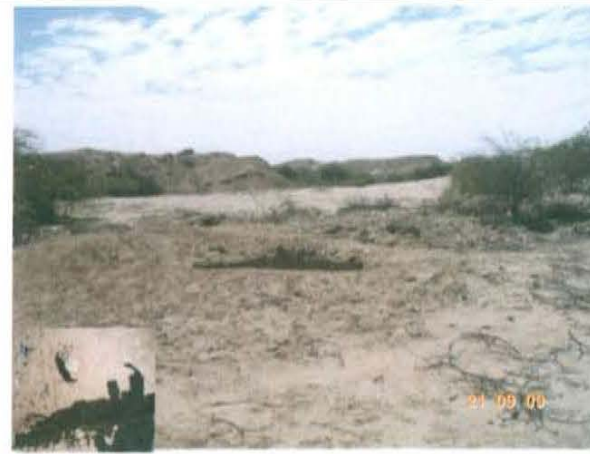
**3. REGISTRO FOTOGRÁFICO**

Durante la visita de identificación y verificación de pasivos ambientales no se ubicó en la superficie la tubería del Pozo T2703. Sólo se encontró la cantina deteriorada y lleno de tierra y residuos. No se constató viviendas asentadas en la zona. La zona es desértica con presencia de vegetales como el algarrobo, espinos y sapote.

Inadecuado abandono de pozo.
