**INFORME N° 395 - 2014-OEFA/DE-SDCA-CIPASH**

**ASUNTO :** Identificación de pasivo ambiental del subsector hidrocarburos, con código de Ficha OEFA F02117, ubicado en el Lote VII/VI (ex lote VII) del distrito de La Brea Negritos de la provincia de Talara del departamento de Piura.

### III. IDENTIFICACIÓN DE PASIVO AMBIENTAL DEL SUBSECTOR HIDROCARBUROS CON CÓDIGO DE FICHA F02117.

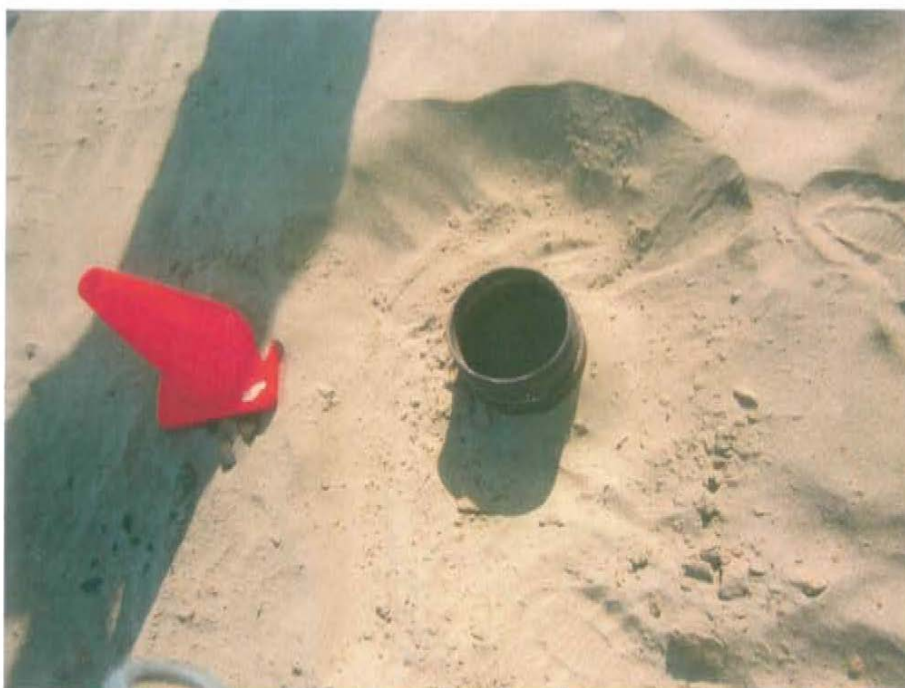
14. Durante la evaluación in situ realizado por el OEFA el 10 de setiembre de 2014, se observó un pozo inactivo, ubicado en un terreno no habilitado y erosionado, sin acceso vehicular se observó el casing de 7 pulgadas de diámetro a 0,12 m de la superficie del suelo expuesto al ambiente, corroído, sin brida ni válvulas que aseguren su hermetismo. No se percibió emisiones gaseosas provenientes del pozo, tampoco se observó afloramiento de fluidos en su entorno, sin embargo se observa suelos con diferente coloración superficial (ver anexos 1, 2 y 3).

Fotografía N° 1. Vista de la ubicación del pozo donde se observa el casing sin brida ni válvulas, corroído y expuesto al ambiente.

43. Conforme a las conclusiones expuestas, se recomienda remitir el presente Informe a la Dirección General de Asuntos Ambientales Energéticos del Ministerio de Energía y Minas, para su conocimiento y fines pertinentes.

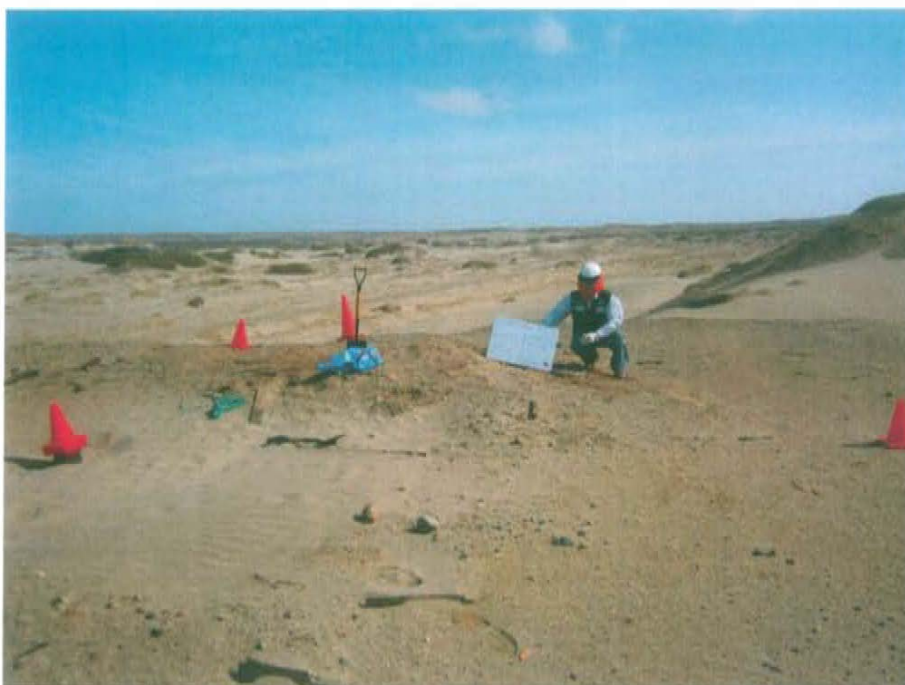
13. El pozo se encuentra ubicado en una colina baja moderadamente disectada en proceso de cambios estructurales por la formación de continuas dunas monticulares, en un antiguo terraplén deteriorado y sin acceso vehicular de relieve ondulado, el área se caracteriza por presentar suelos arenosos inestables y presencia de suelos erosionados por acción eólica y fluvial temporal, escasa vegetación natural donde solo se observa la presencia de pequeñas suculentas (sp. Rastrera), no se observa viviendas cercanas y ausencia de actividades extractivas de hidrocarburos en el entorno del área.

Fotografía N° 2. Vista panorámica de la ubicación del pozo donde se puede observar la vegetación y el relieve existente en el área del pozo.

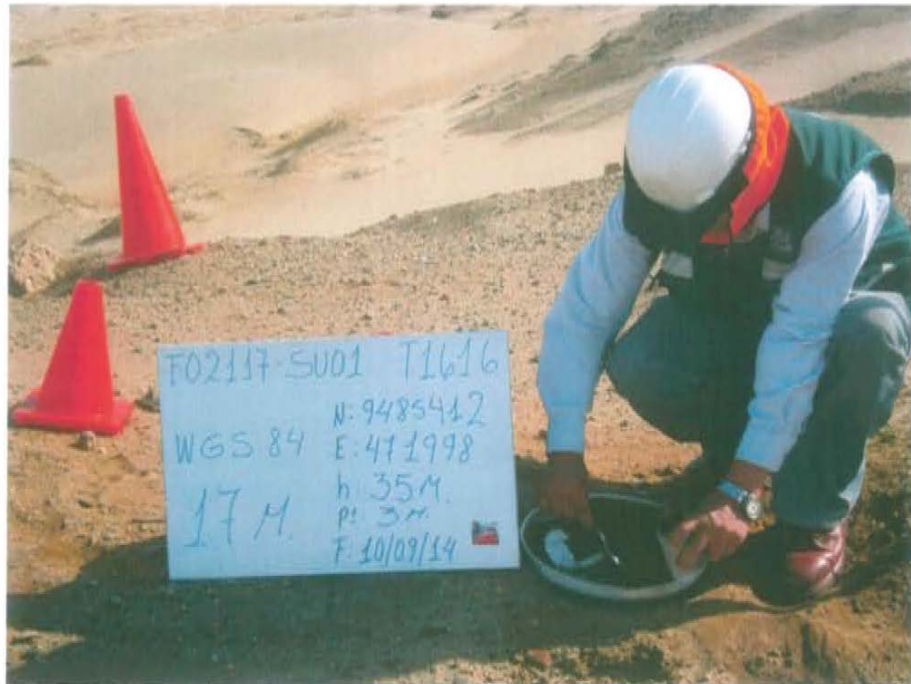
17. Producto del recorrido y exploración del área circundante al pozo, se ubicaron dos (02) puntos para la recolección de igual número de muestras puntuales de suelo para su correspondiente análisis en un laboratorio acreditado por INDECOPÍ. Para la toma de muestra se siguieron los criterios establecidos en la Guía para Muestreo de Suelos en el marco del Decreto Supremo N° 002-2013-MINAM, Estándares de Calidad Ambiental (ECA) para suelo, aprobado con R.M. N° 085-2014-MINAM, tal como se detalla en el Item III.3.
18. La descripción y ubicación de los puntos de muestreo; así como, los parámetros analizados en laboratorio se detallan en la Tabla 1. (ver anexo 4).

Fotografía N° 3. Vista de la toma de muestra de suelo realizado en el área de ubicación del pozo en el punto F02117-SU01.

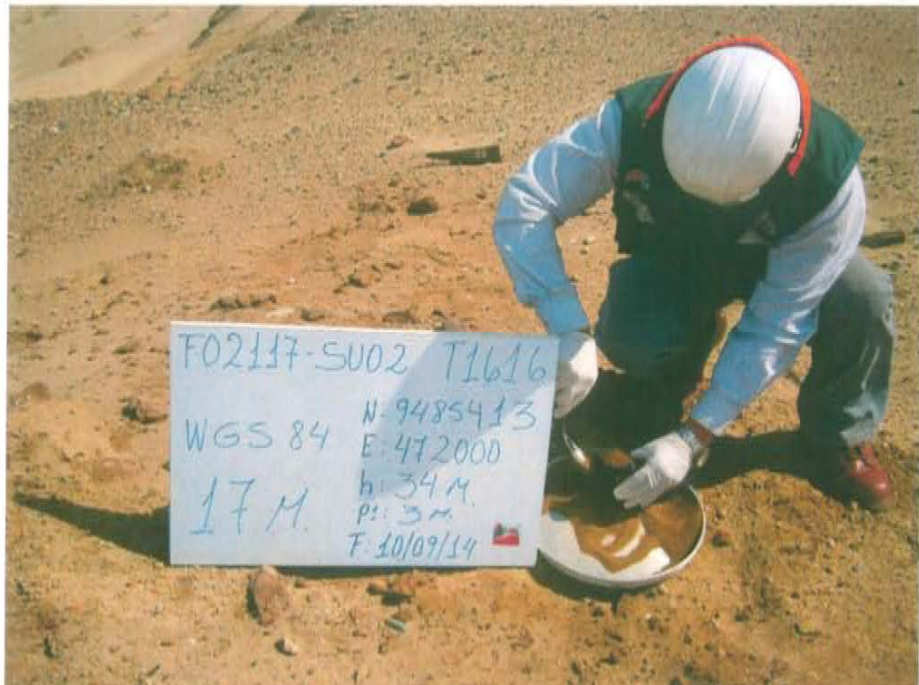
Fotografía N° 4. Vista de la toma de muestra de suelo realizado en el área de ubicación del pozo en el punto F02117-SU02.

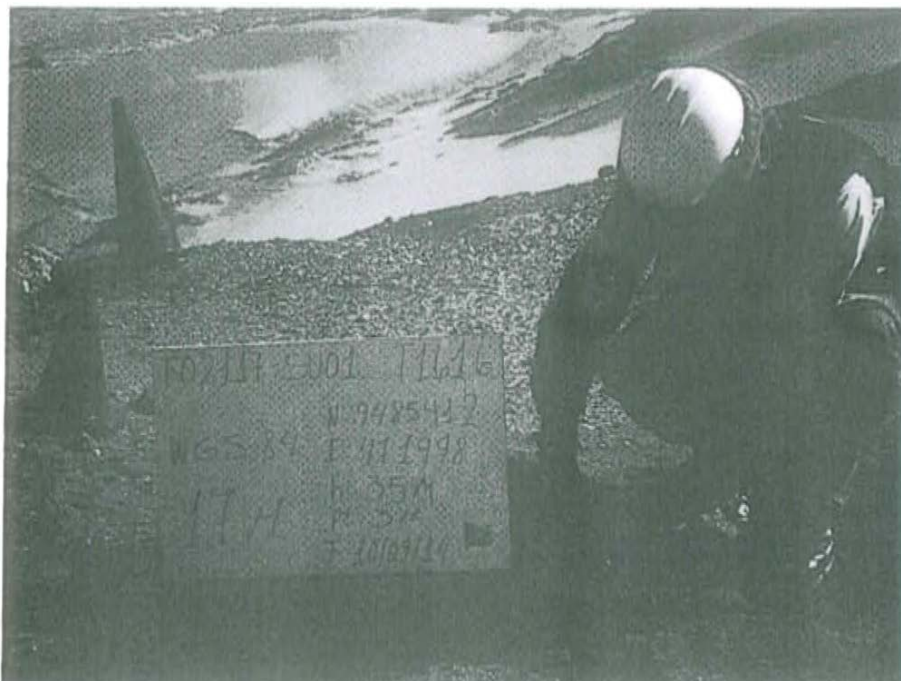
Fotografía N° 1. Toma de muestra de suelo en el punto F02117-SU01 ubicado a 3,0 m del Pozo T1616.

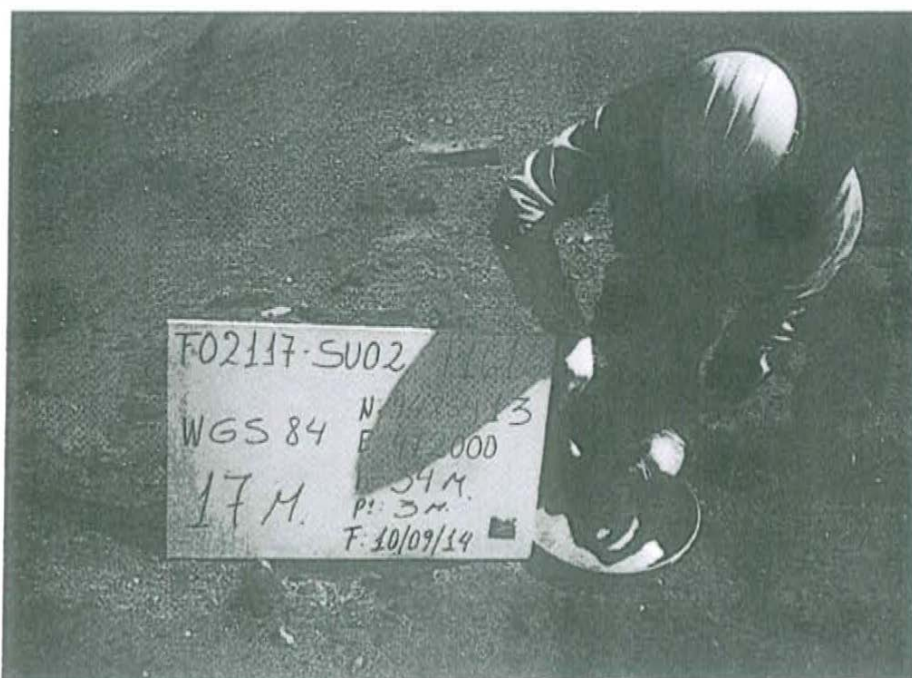
Fotografía N° 2. Toma de muestra de suelo en el punto F02117-SU02, ubicado a 6,0 m aproximadamente del Pozo T1616.

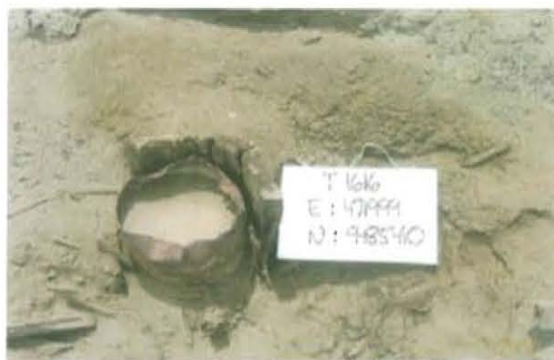
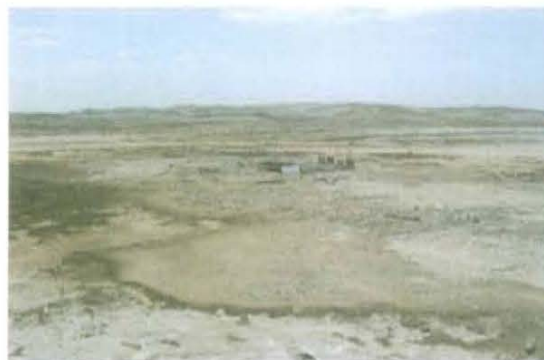
**3. REGISTRO FOTOGRÁFICO**

Pozo ATA, con casing al ras del suelo, tapado con arena, restos de madera, sin acceso vehicular y vegetación seca en la zona.

**4. CAUSA / ORIGEN**
*Inadecuado Abandono de Pozo*
**5. TIPOS DE PASIVOS AMBIENTALES (Marque con X el que corresponda).**
