## INFORME N° 00056-2023-OEFA/DEAM-SSIM

**ASUNTO :** Informe de evaluación ambiental para la identificación del sitio impactado por actividades de hidrocarburos con código S0488-2, ubicado en la microcuenca TIGR-53, en el ámbito de la cuenca del río Tigre, distrito Tigre, provincia y departamento Loreto

**FECHA DE APROBACIÓN :** Jesús María, 26 de julio de 2023

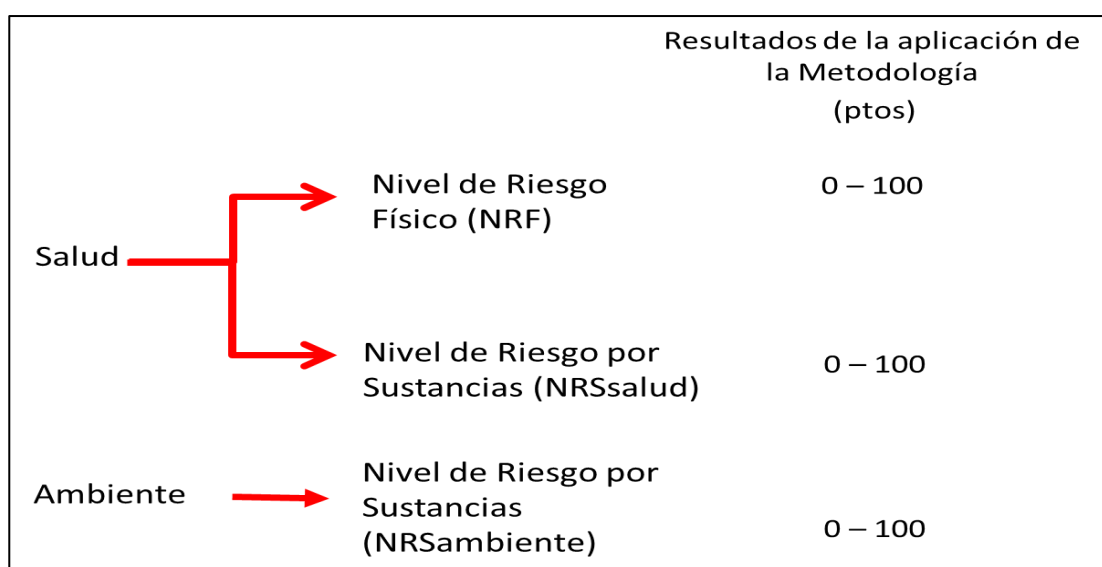
**Figura 7.6.** Indicadores de riesgos por presencia de peligros de tipo físico y por presencia de sustancias contaminantes

Cabe recordar que la metodología, establece 3 indicadores que muestran los riesgos por la presencia de peligros de tipo físico y por la presencia de sustancias contaminantes, tal como se muestra en la Figura 7.6.

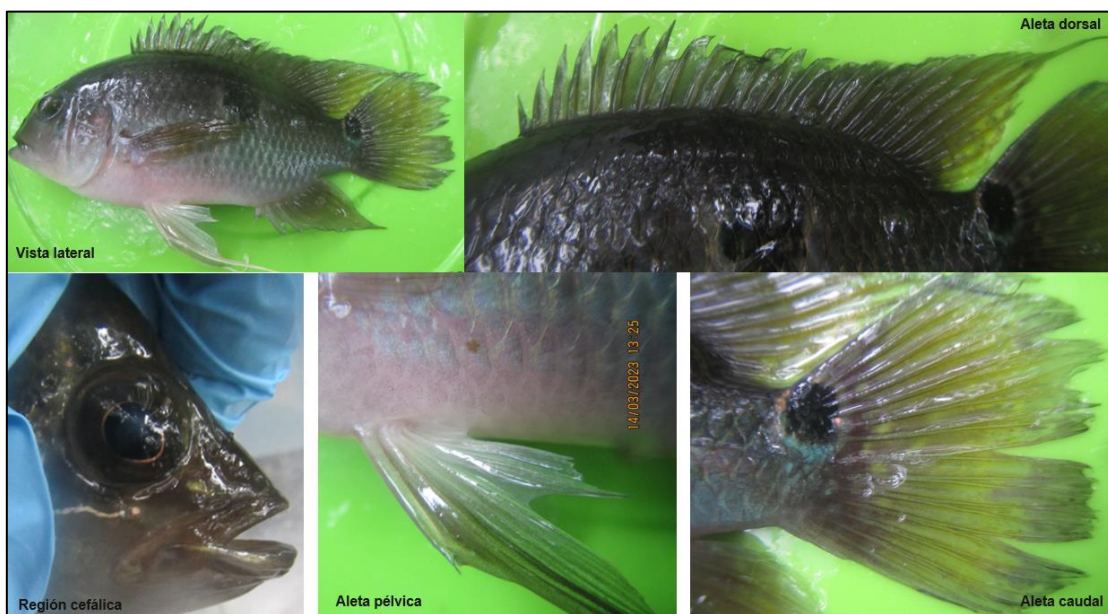
No se percibió iridiscencia, ni presencia de manchas de hidrocarburos sobre escamas, ni en la cavidad oral ni branquial de los peces colectados. Además, no se evidenciaron ectoparásitos macroscópicos visibles, el estado de las espinas y radios de las aletas, se encontraron en aparente buen estado físico (sin deformidades, pigmentación normal, no hematomas, no quistes, etc.), ver Figuras 8.23 y 8.24.

**Figura 8.23.** Análisis organoléptico externo en peces del sitio S0488-2. Se observa organismo de *Aequidens tetramerus* «bujurqui» en aparente buen estado físico

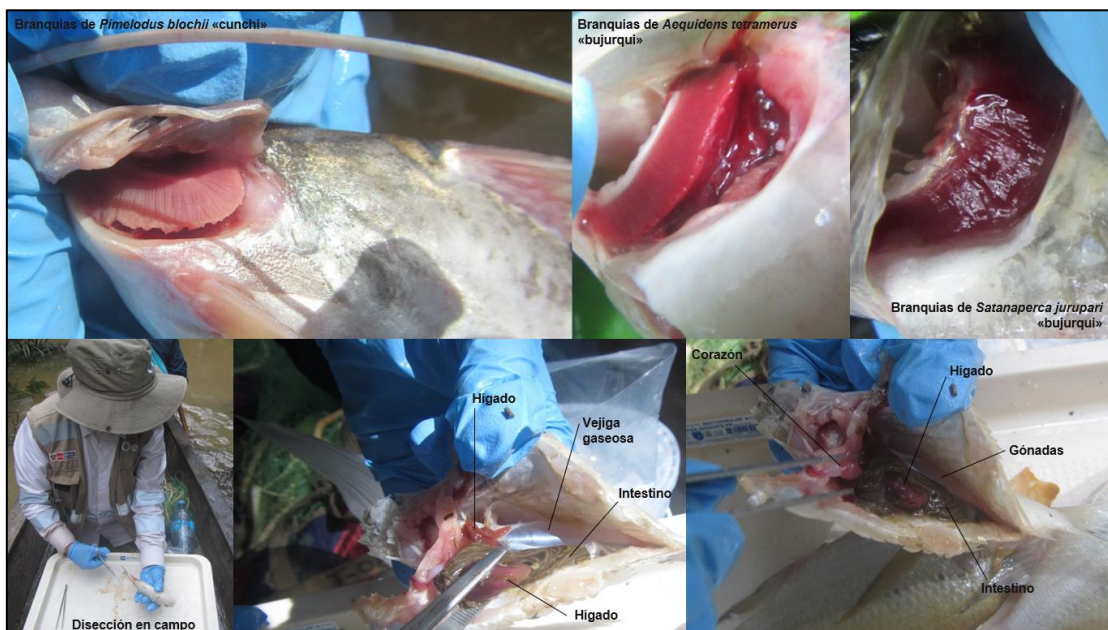
**Figura 8.24.** Análisis organoléptico externo e interno en peces de consumo del sitio S0488-2. Se observan organismos de las familias Pimelodidae y Cichlidae, todos en aparente buen estado físico

A nivel interno, los ejemplares disectados no presentaron aparentes anomalías. Los órganos como branquias, estómago, gónadas, vesícula biliar, entre otros, mostraron un aspecto aparentemente normal, en color, forma, consistencia, textura, entre otros. Tampoco se observaron tumoraciones o quistes por enfermedades parasitarias o de otro tipo, en los órganos analizados *in situ* (en campo), ver Figuras 8.24, 8.25 y Reporte de campo N.º 012-2023-SSIM.
