**PERÚ****Ministerio
del Ambiente****Organismo de Evaluación y
Fiscalización Ambiental - OEFA****SSIM: Subdirección de
Sitios Impactados****Decenio de la Igualdad de Oportunidades para Mujeres y Hombres
Año de la Universalización de la Salud****2020-I01-028553****INFORME N° 00109-2020-OEFA/DEAM-SSIM**

ASUNTO : Informe de Evaluación Ambiental para la identificación del sitio impactado por actividades de hidrocarburos con código S0381, ubicado en el Lote 192, microcuenca PAS-16, en el ámbito la cuenca del río Pastaza, distrito Andoas, provincia Datem del Marañón y departamento Loreto.

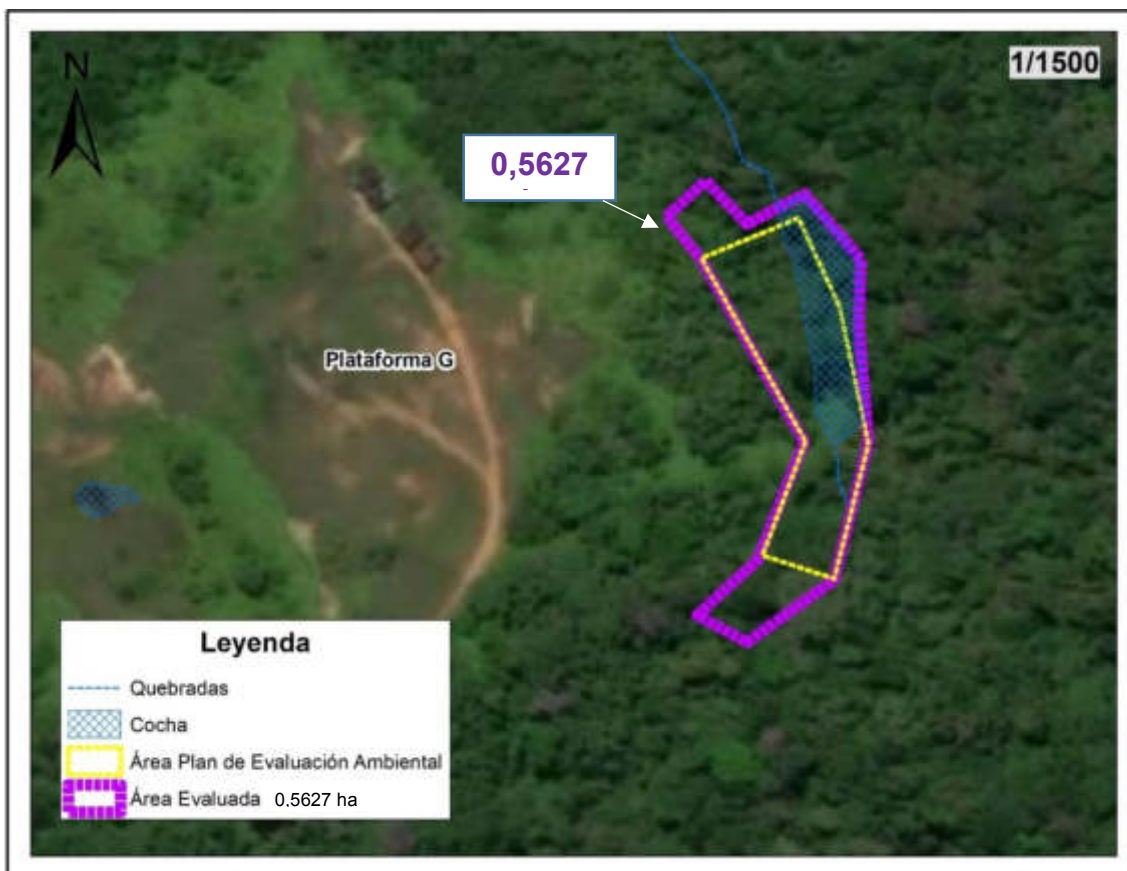
Figura 3.2. imagen satelital del área evaluada del sitio S0381.

El plan de evaluación de la microcuenca PAS-16 propuso para el sitio S0381 evaluar 0,37 ha (3865 m²); sin embargo, de durante la ejecución de los trabajos de muestreo, se extendió la evaluación con puntos adicionales a fin de ampliar la información analítica del sitio, modificando el área inicialmente propuesta, resultado un área evaluada de 0,5627 m² (0,5627 ha) para el sitio S0381 (Figura 3.2).

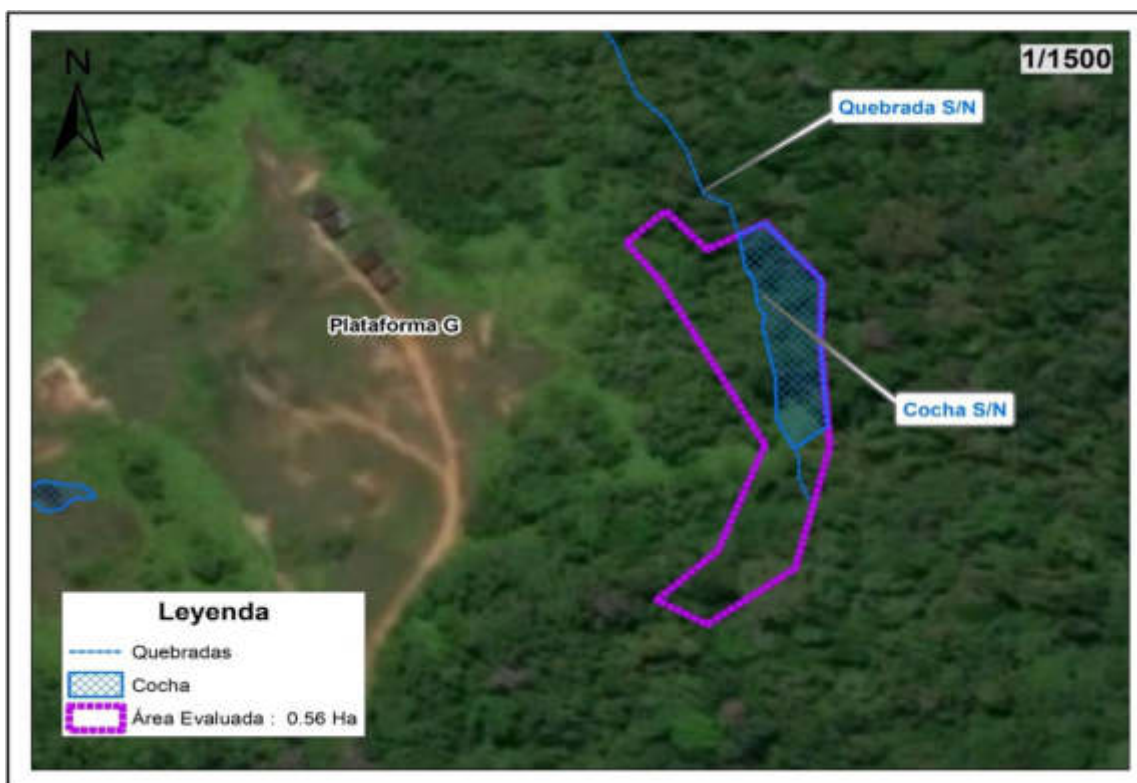
Figura 7.1. área evaluada del sitio S0381

La evaluación para el sitio S0381 planteó la necesidad de incluir el muestreo ambiental en los componentes suelo, agua superficial y sedimentos. El área evaluada fue de 5627 m² (0,5627 ha), la cual incluye la cocha S/N, un tramo de la quebrada S/N y el suelo adyacente a estas.

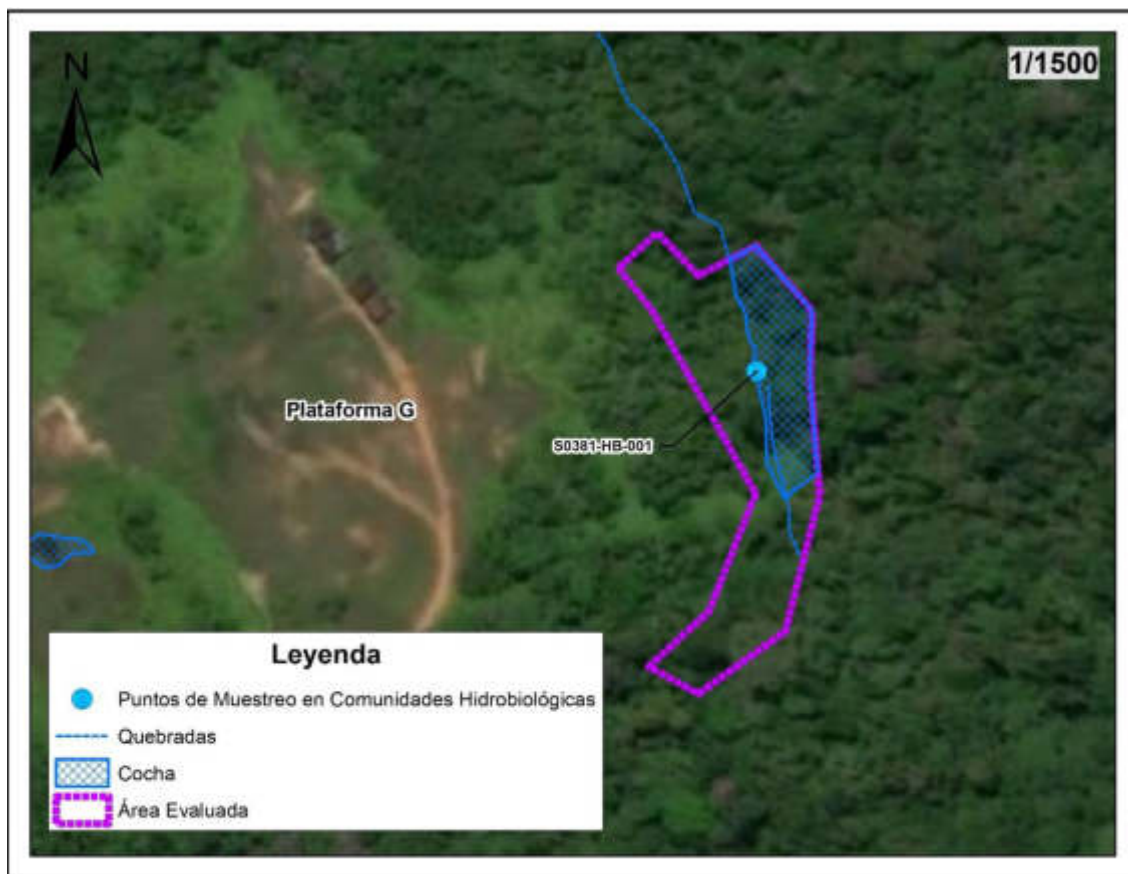
Figura 7.5. Distribución de puntos de muestreo de comunidades hidrobiológicas

N.º	Código del punto de muestreo	Coordenadas UTM WGS 84 - Zona 18 M		Altitud (m s.n.m.)	Descripción
		Este (m)	Norte (m)		
1	S0381-HIB-001	333974	9703416	230	Punto ubicado dentro del sitio S0381, en una pequeña cocha de aguas negras y poca profundidad, a 70 m abajo y al este de la plataforma G del pozo CAPN-09. Se tomó una muestra de necton y uno de macrobentos, punto S0381-AS-001 de agua superficial.

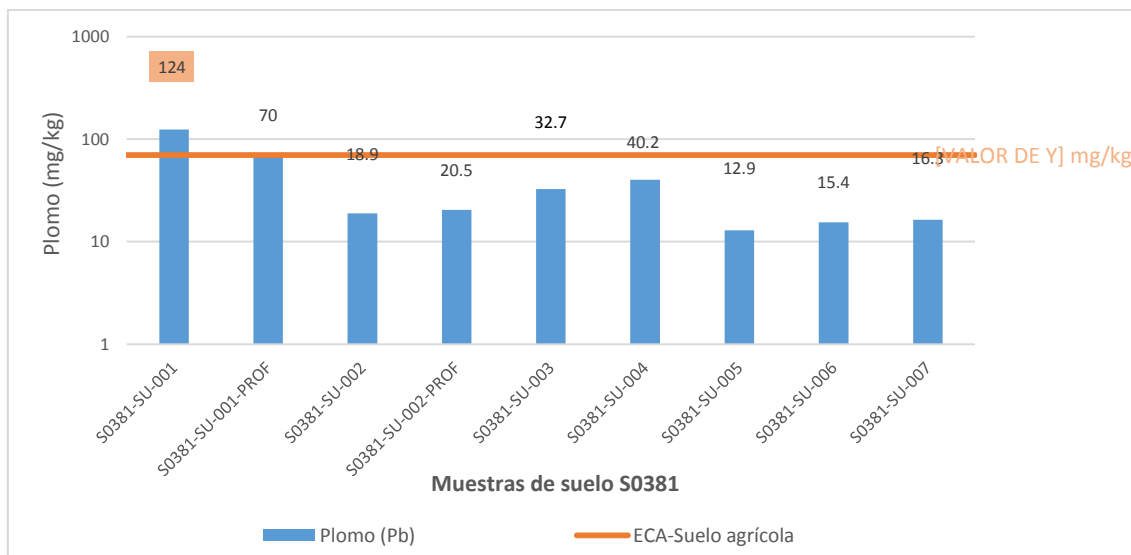
En la Figura 8.3 se presentan las concentraciones de plomo en las muestras de suelo del sitio S0381, en la cual se puede apreciar que, de las 9 muestras tomadas en el sitio, la muestra S0381-SU-001 superó los ECA para suelo de uso agrícola para este parámetro.

Figura 8.3. Concentraciones de plomo (Pb) para el sitio S0381

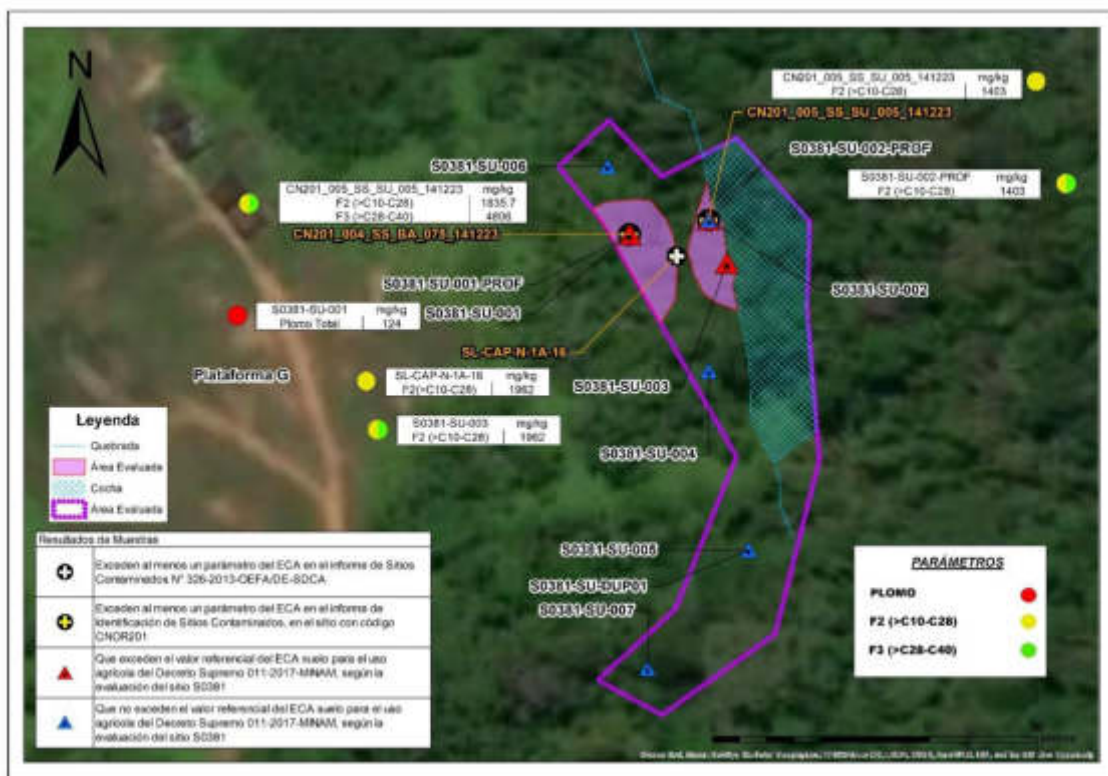
Figura 9.2. Resultados analíticos actuales e históricos en el Sitio S0381

Asimismo, la los resultados de suelo obtenidos son concordantes con la información analítica histórica en el sitio, lo cual indica que los contaminantes persisten en el tiempo hasta la fecha. La Figura 9.2 muestra los resultados analíticos presentes e históricos en el sitio S0381.

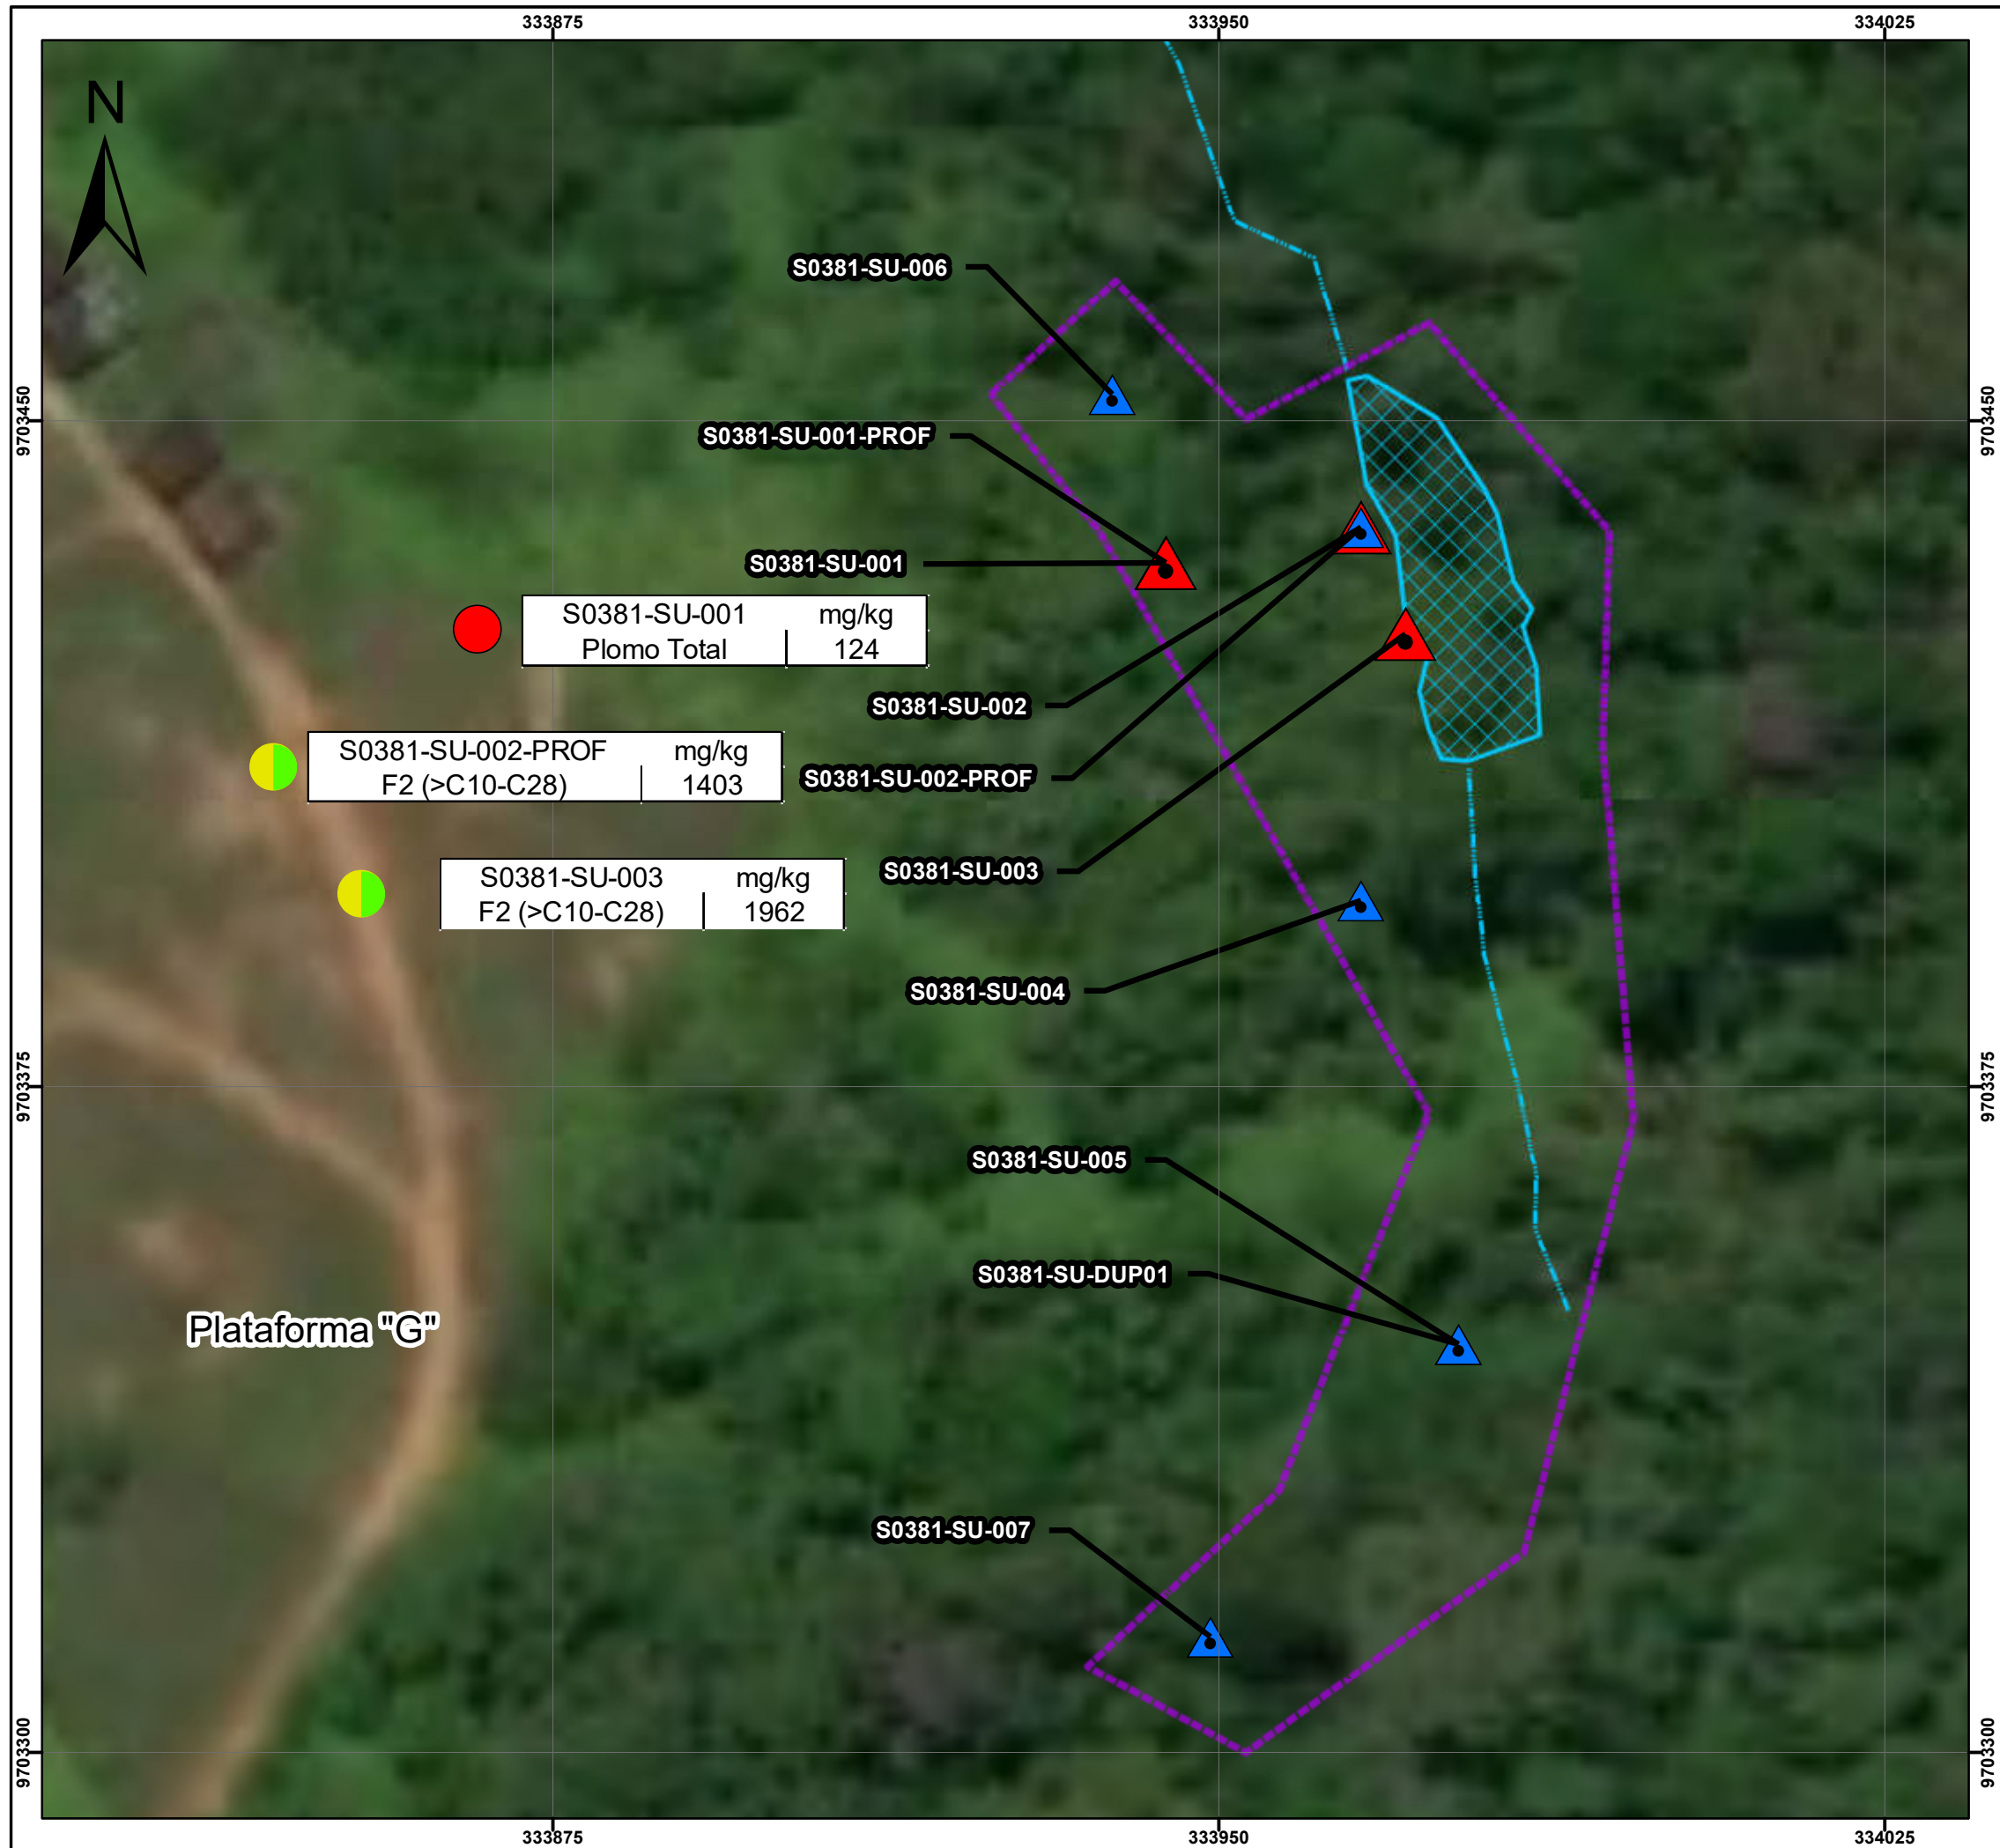
Mapa de resultados de muestras de suelo

PLOMO	●
F2 (>C10-C28)	●
F3 (>C28-C40)	●

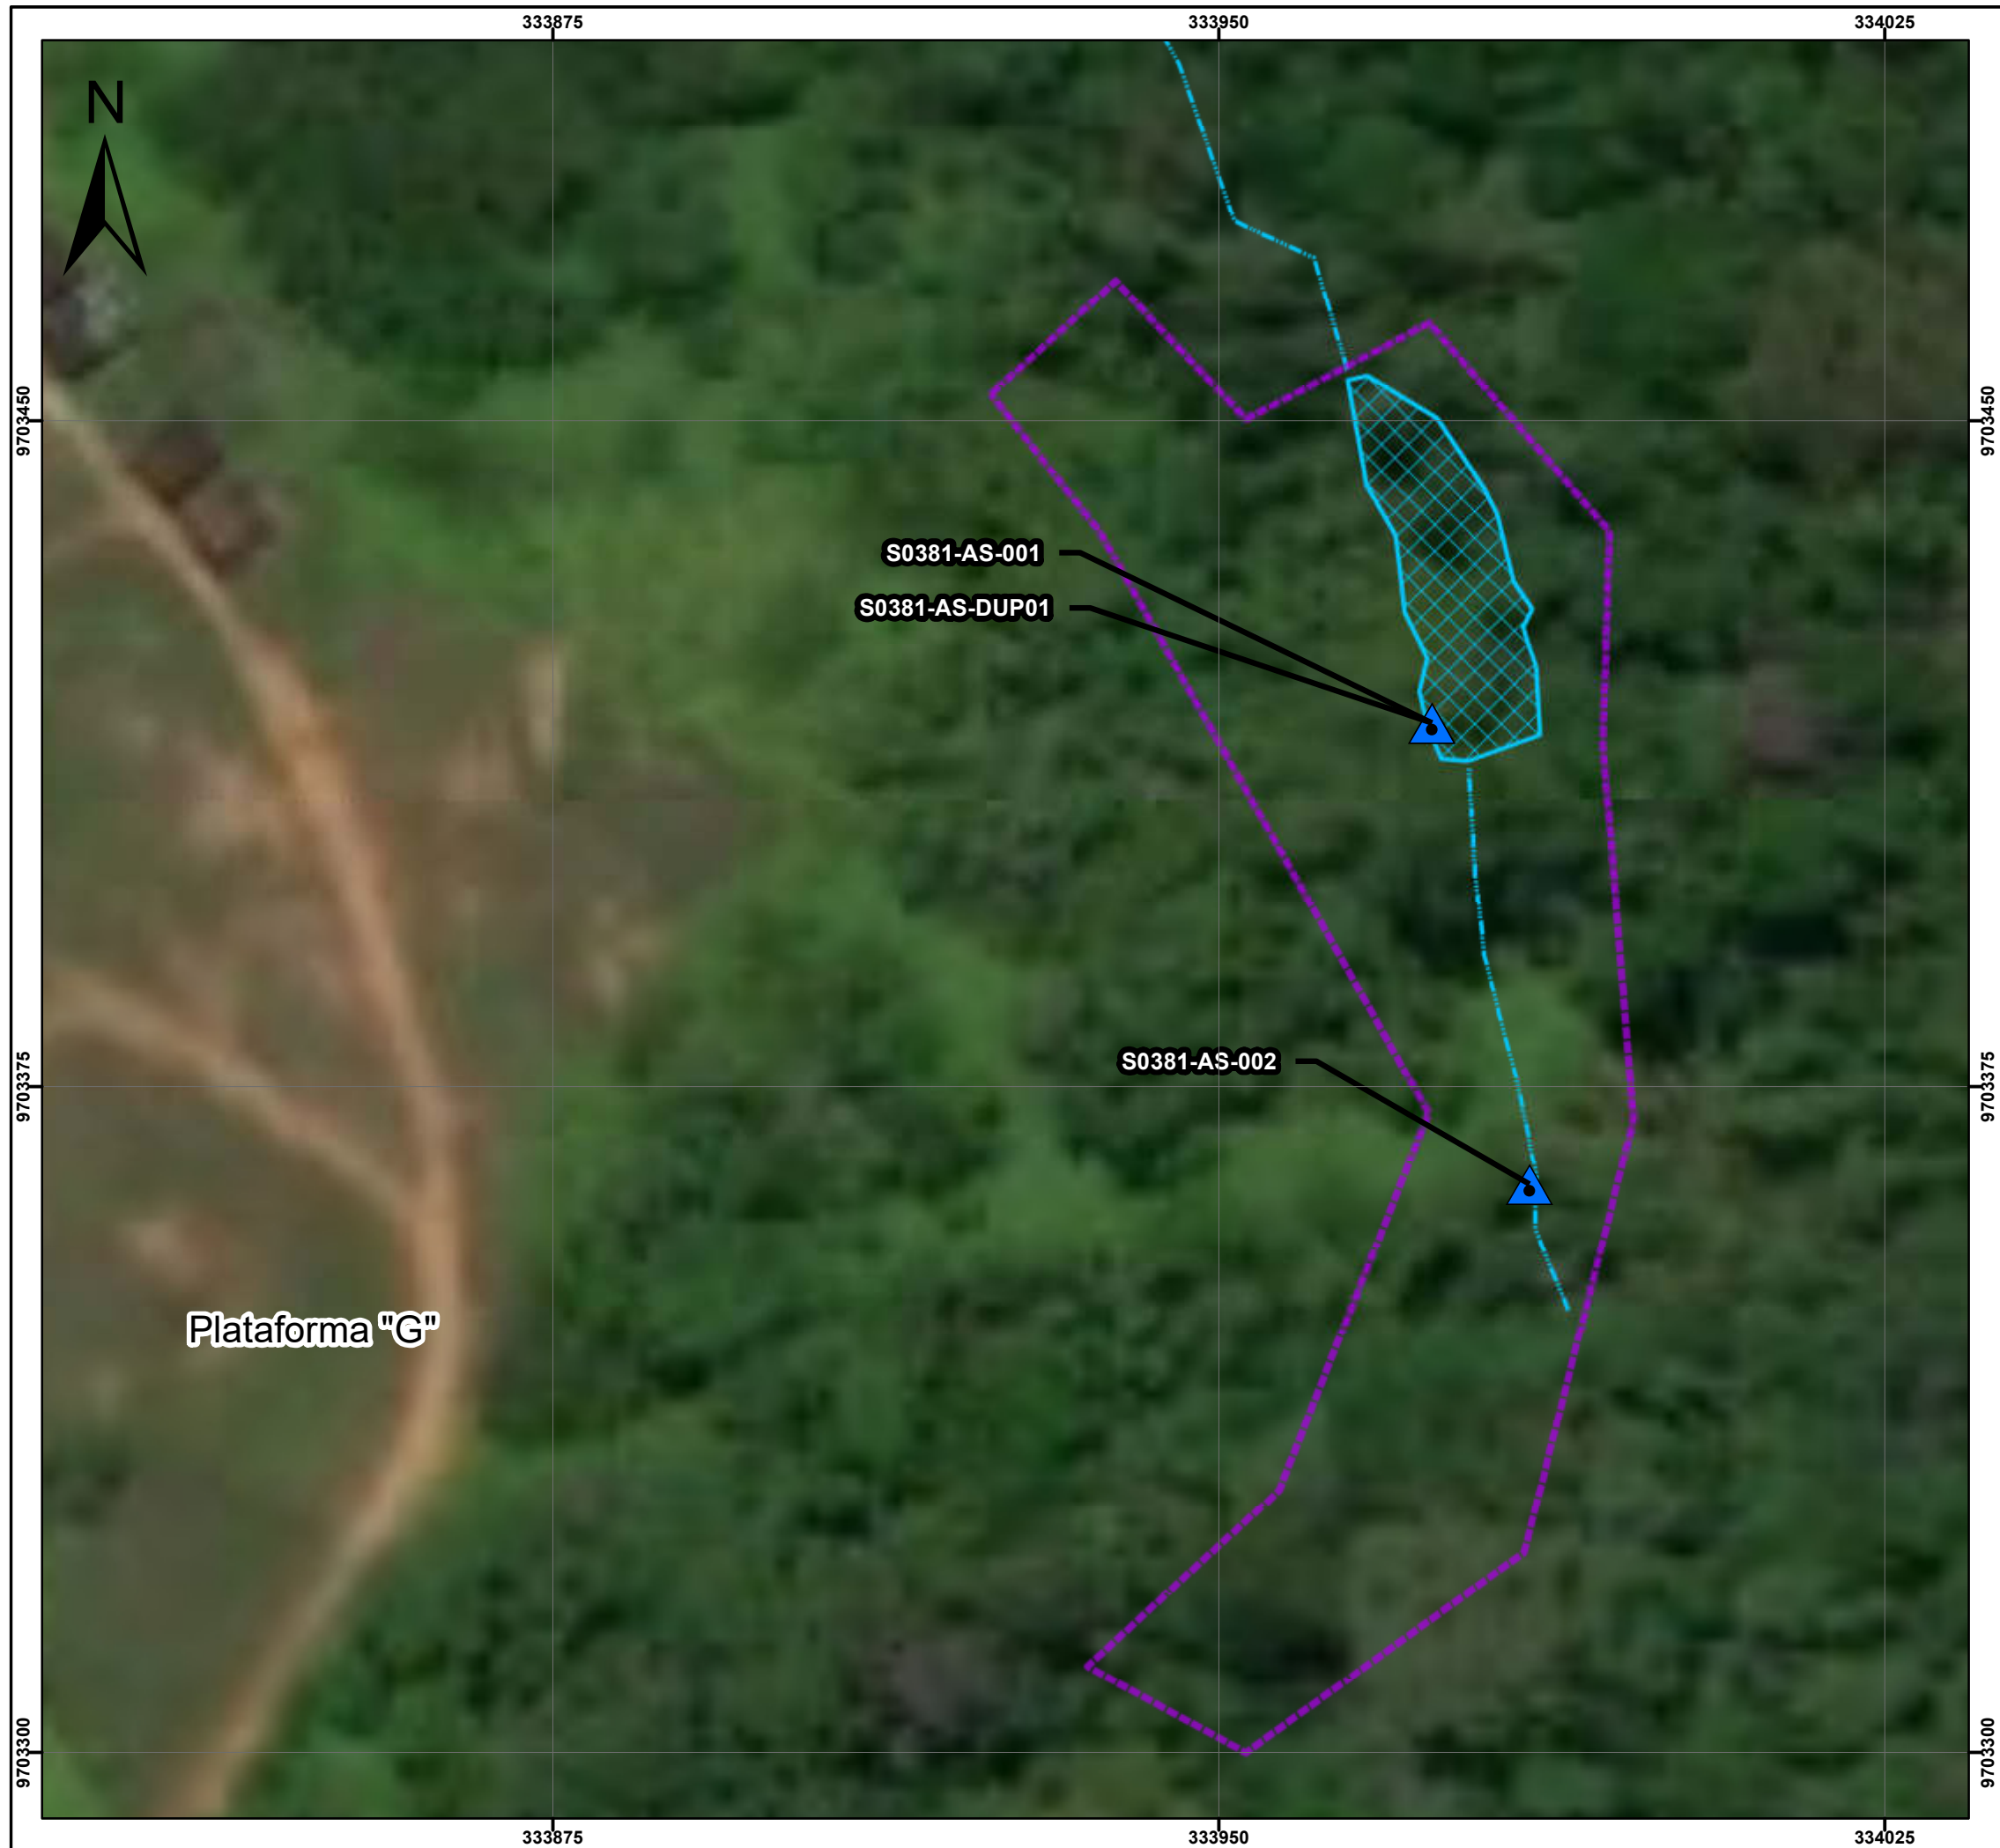
Mapa de resultados de muestras de agua superficial

PERÚ	Ministerio del Ambiente	Organismo de Evaluación y Fiscalización Ambiental
		Departamento Loreto - Provincia Dátem del Marañón - Distrito Andoas	
EVALUACIÓN AMBIENTAL PARA LA IDENTIFICACIÓN DEL SITIO IMPACTADO			
MAPA DE PUNTOS DE MUESTREO Y EXCEDENCIAS DEL ECA AGUA, EN EL SITIO CON CÓDIGO S0381			
Escala : 1/750 Datum Horizontal WGS84 Proyección Transversa de Mercator Sistema de Coordenadas - UTM - Zona 18 Sur			
Elaborado:	CSIG OEFA	Fecha:	Noviembre 2020
Fuente:	Cartas Nacionales, escala 1:100 000 - IGN; Centros Poblados - INEI, Subdirección de Sitios Impactados de la Dirección de Evaluación Ambiental - OEFA

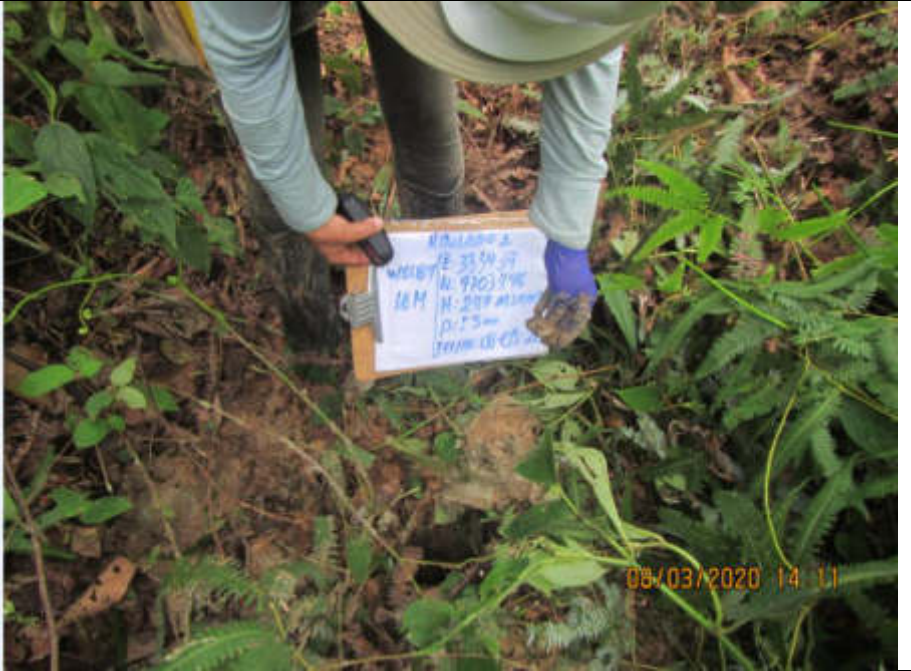
Fotografía 3

Fecha: 08/03/2020					
Hora: 14:11 hrs					
Coordenadas UTM WGS 84 – ZONA 18M					
Este (m): 333934					
Norte (m): 9703446					
Altitud (m s.n.m.): 247					
Precisión: ± 3					
Descripción:		Hincado 1: La profundidad del hincado realizado fue de 0,55 m. No se observó afectación a nivel organoléptico en el componente suelo.			
Distrito	Andoas	Provincia	Datem del Marañón	Departamento	Loreto
Fotografía 4

Ítem N°	Este (m)	Norte (m)	Altura (m s.n.m.)	Componente ambiental (Suelo, sedimento, agua)	olor	Color	Fase libre	Residuos	Otros	Observaciones vistas en campo
1	333934	9703446	247	Suelo	No	No	No	No	No	Hincado 1, no se observó afectación a nivel organoléptico. Profundidad del hincado 0,55 m. Ver fotografía 3.
2	333946	9703435	250	Suelo	Sí	Sí	No	No	No	Hincado 2, se observó indicios organolépticos por presencia de hidrocarburos (color y olor). Profundidad del hincado 0,45 m. Ver fotografía 4.
3	333957	9703433	253	Suelo	No	No	No	No	No	Hincado 3, se observó indicios organolépticos por presencia de hidrocarburos. Profundidad 0,40 m. Ver fotografía 5.
4	333974	9703416	253	Sedimento y agua superficial	Sí	Sí	Sí	No	Iridiscencia	Hincado 4, se observó iridiscencia en el componente agua, así como fase libre después de realizar el hincado en el sedimento. Se sondeó hasta los 0,70 m, la altura del agua fue de 0,20 m. Ver fotografía 6.

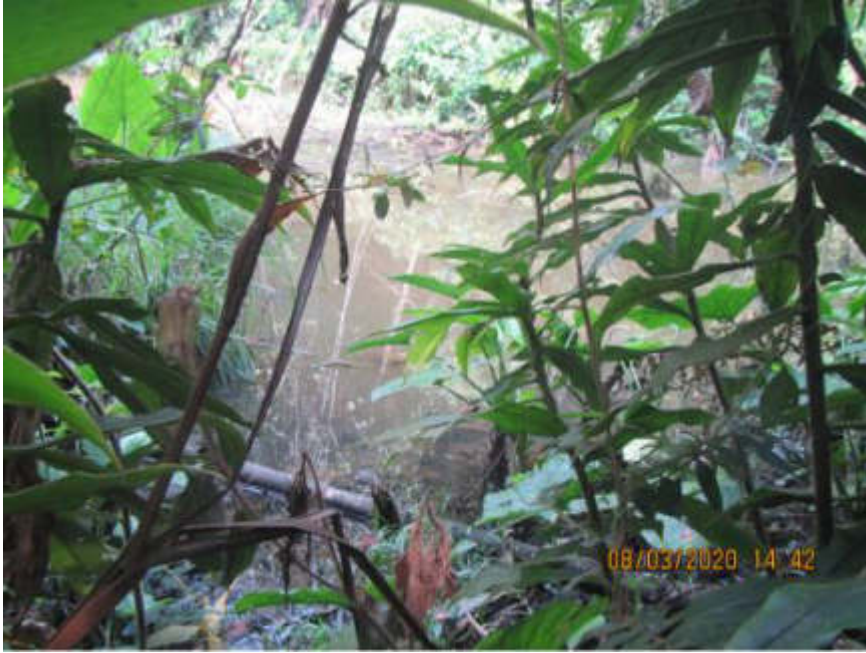
Distrito	Andoas	Provincia	Datem del Maraón	Departamento	Loreto
Fotografía 7

Fecha: 08/03/2020					
Hora: 14:42					
Coordenadas UTM -WGS 84 – ZONA 18M					
Este (m): 333974					
Norte (m): 9703416					
Altitud (m s.n.m.): 253					
Precisión: ± 3					
Descripción:	Vista de una cocha potencialmente afectada.				
Distrito	Andoas	Provincia	Datem del Maraón	Departamento	Loreto
Fotografía 8

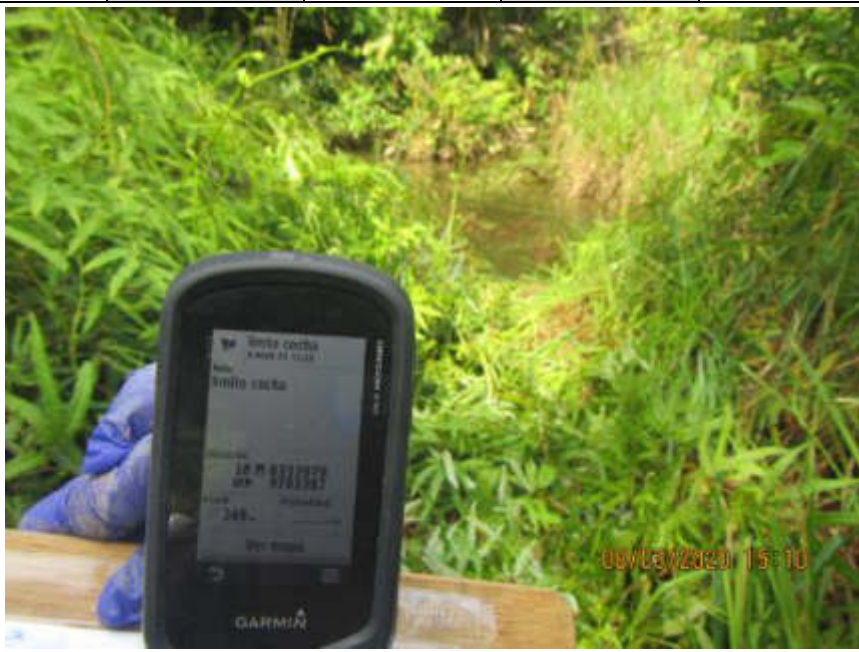
Fecha: 08/03/2020					
Hora: 15:10 hrs					
Coordenadas UTM -WGS 84 – ZONA 18M					
Este (m): 333979					
Norte (m): 9703387					
Altitud (m s.n.m.): 249					
Precisión: ± 3					
Descripción:	Presencia de abundante vegetación herbácea en algunos de los bordes de la cocha.

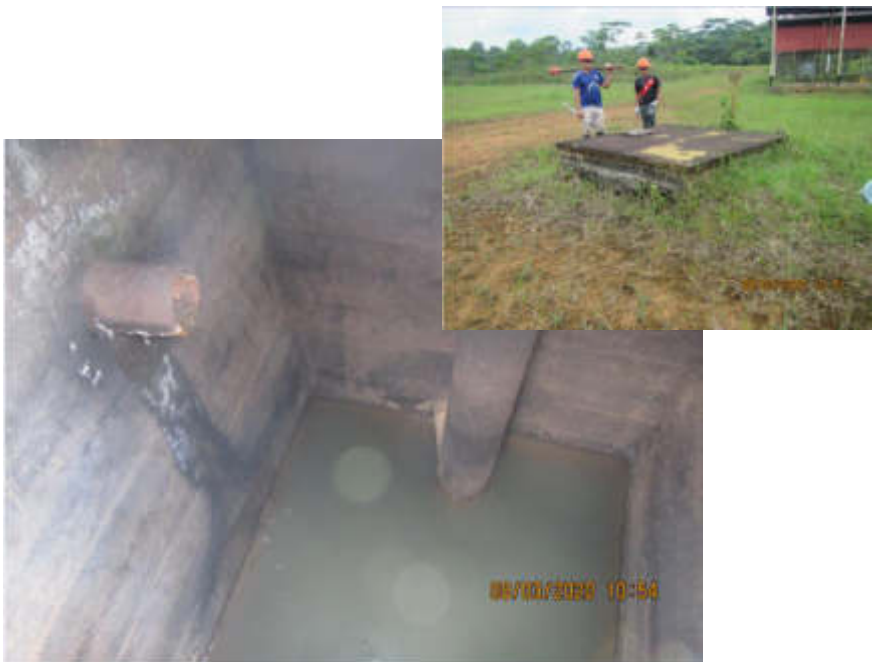
Fecha: 08/03/2020					
Hora: 10:54					
Coordenadas UTM -WGS 84 – ZONA 18M					
Este (m): 333852					
Norte (m): 9703421					
Altitud (m s.n.m.): ---					
Precisión: ± 3					
Descripción:	Vista de una tanque sumidero dentro de la plataforma G, que se encuentra en las inmediaciones al sitio.				
Distrito	Andoas	Provincia	Datem del Maraón	Departamento	Loreto
Fotografía 10

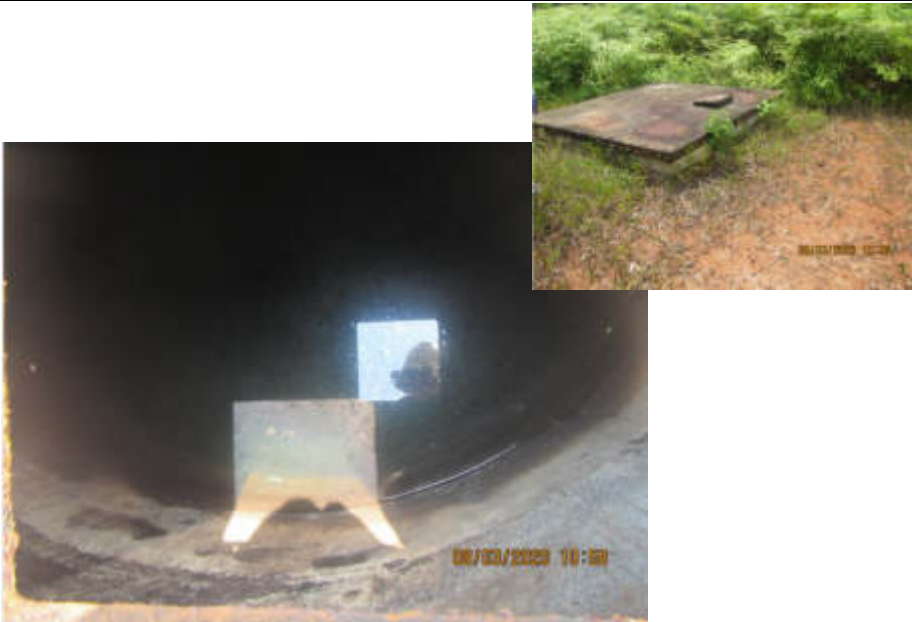
Fecha: 08/03/2020					
Hora: 10:58					
Coordenadas UTM -WGS 84 – ZONA 18M					
Este (m): 333884					
Norte (m): 9703391					
Altitud (m s.n.m.):--					
Precisión: ± 3					
Descripción:	Vista de una tanque sumidero dentro de la plataforma G, que se encuentra en las inmediaciones al sitio.

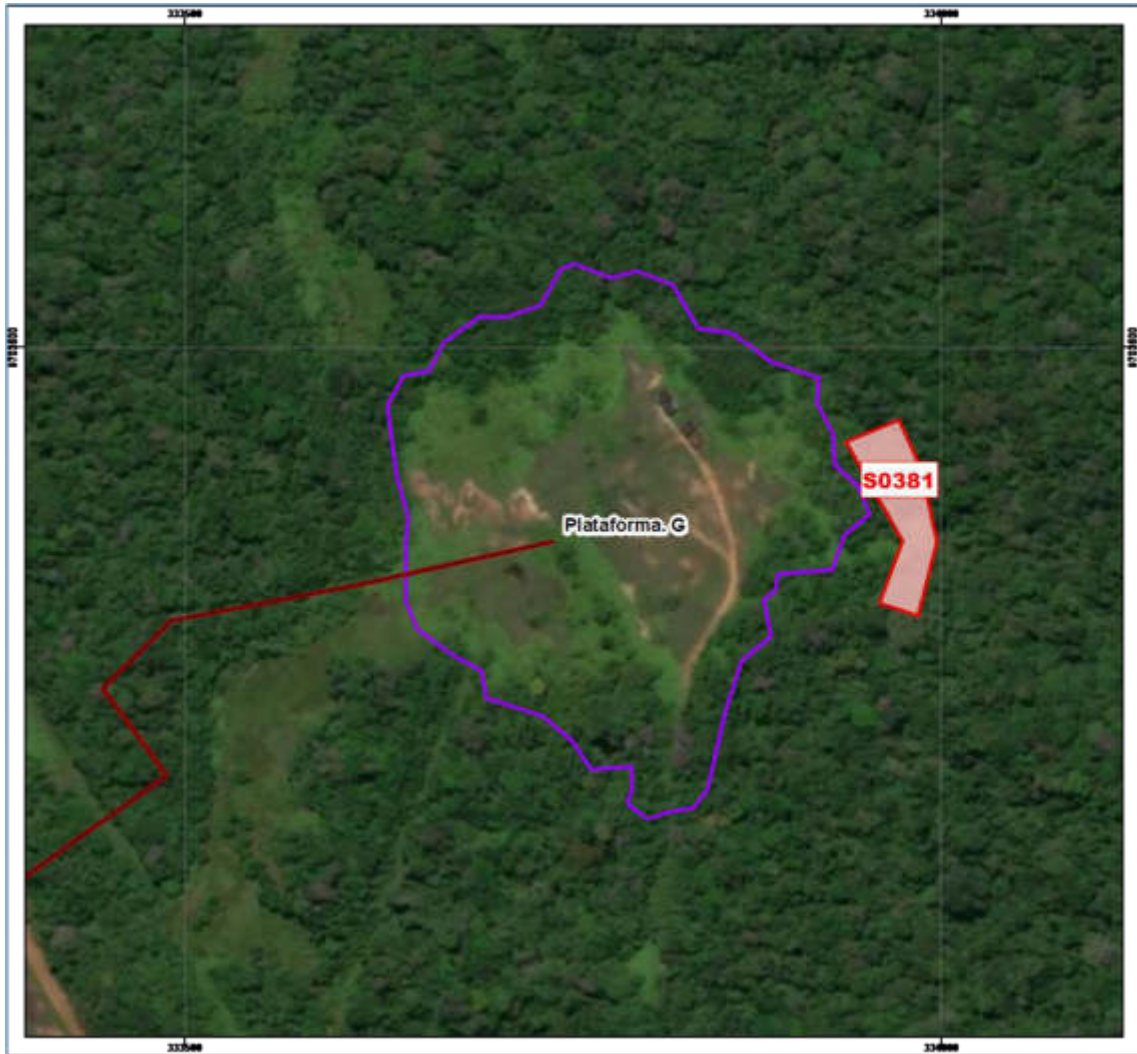
Figura 5.12. Ubicación del sitio S0381

El sitio S0381 se encuentra en el territorio de la comunidad nativa Titiyacu, adyacente a la plataforma G del yacimiento Capahuari Norte del Lote 192, a 150 m al sureste del pozo CAPN-09, corresponde a bosque secundario con suelo arcilloso (Figura 5.12 y Anexo D.2).

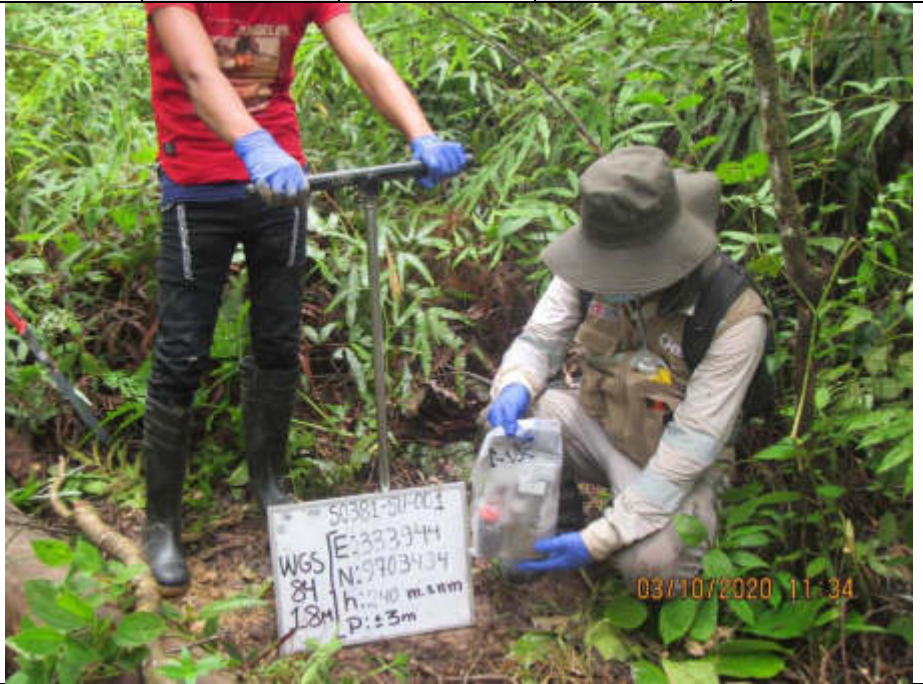
DESCRIPCIÓN: Muestra de suelo tomada en el punto S0381-SU-001.

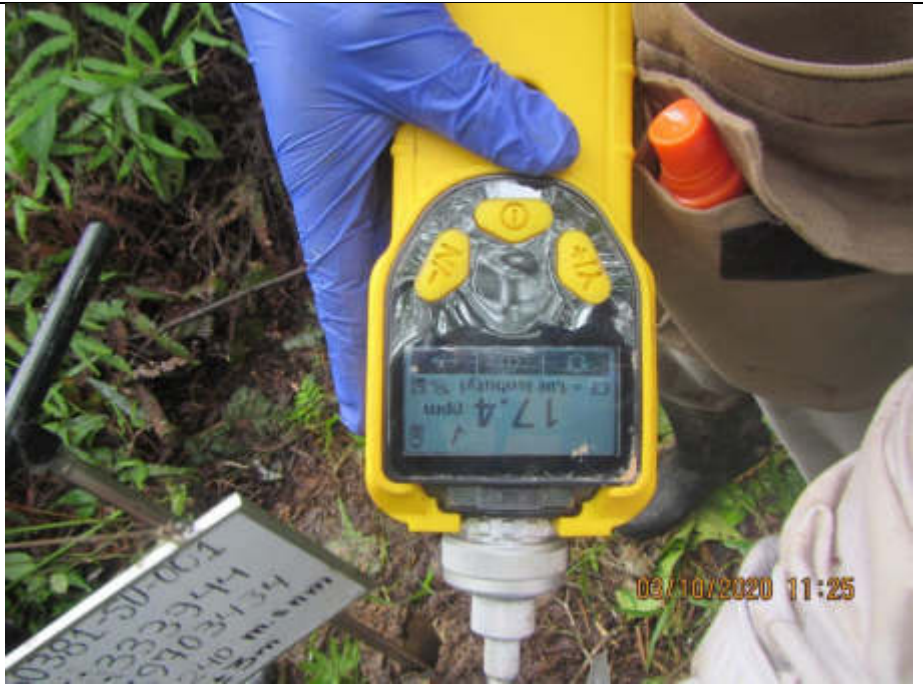
DESCRIPCIÓN: Lectura con PID en el punto S0381-SU-001.

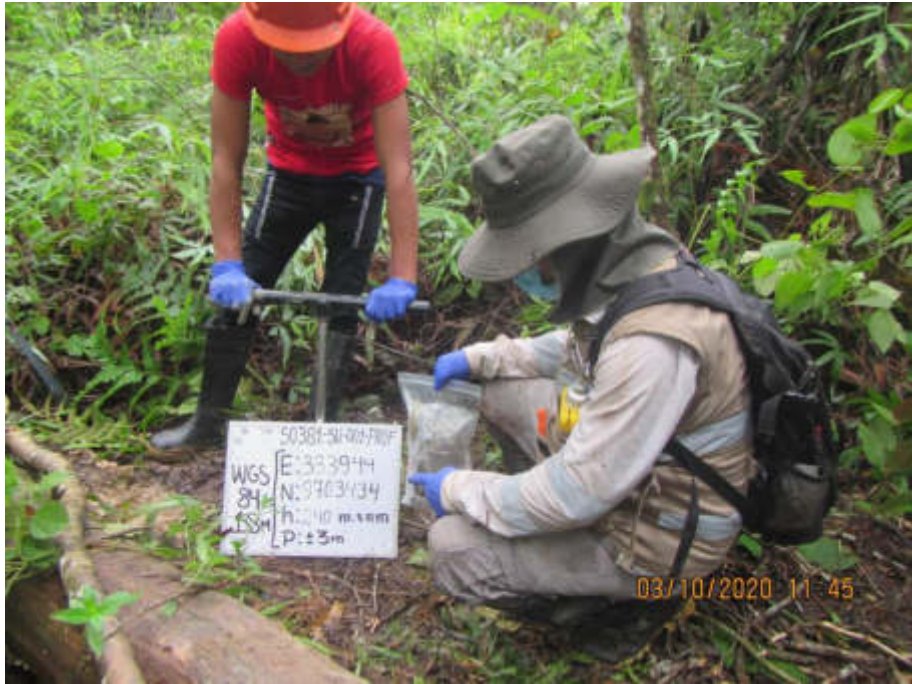
FOTOGRAFÍA N.º 3
Fecha: 3/10/2020
Hora: 11:45
COORDENADAS UTM -WGS 84 – ZONA 18M
Este (m): 333944
Norte (m): 9703434
Altitud (m s.n.m): 240
Precisión: ± 3

Muestra de suelo tomada en el punto S0381-SU-001-PROF.

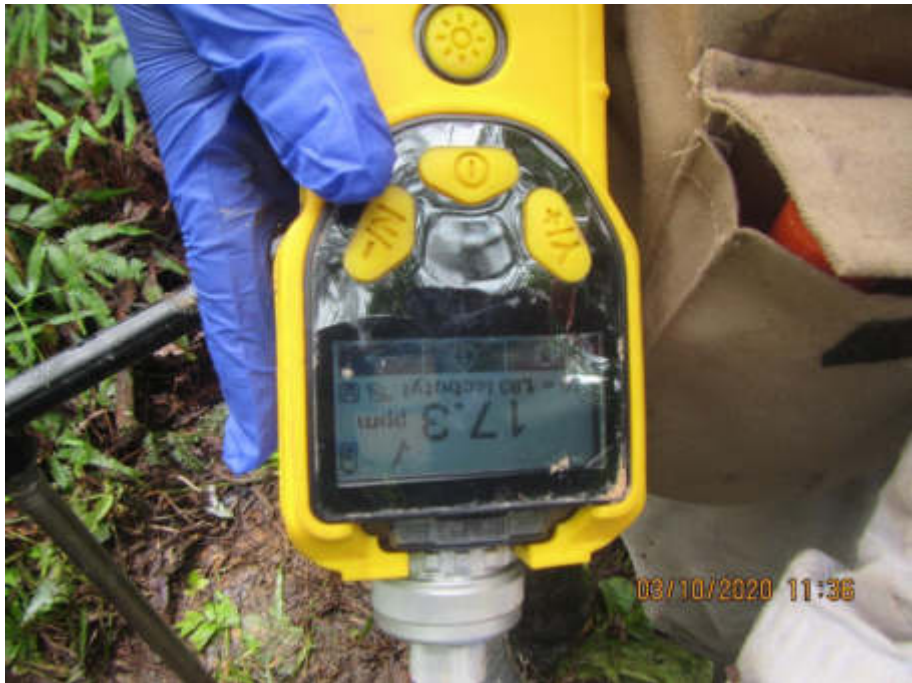
FOTOGRAFÍA N.º 4
Fecha: 3/10/2020
Hora: 11:36
COORDENADAS UTM -WGS 84 – ZONA 18M
Este (m): 333944
Norte (m): 9703434
Altitud (m s.n.m): 240
Precisión: ± 3

Lectura con PID en el punto S0381-SU-001-PROF.

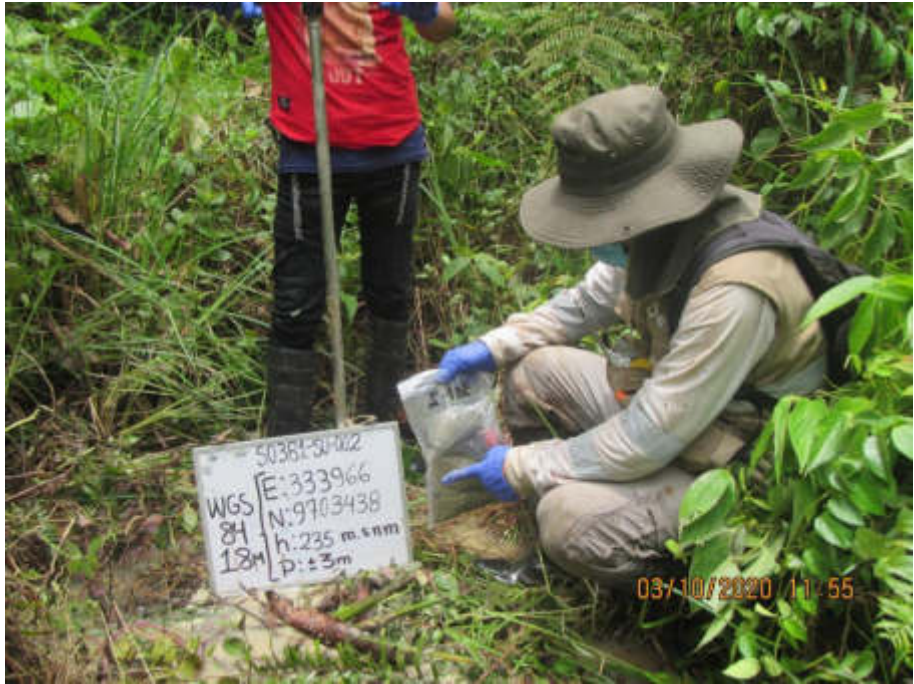
Muestra de suelo tomada en el punto S0381-SU-002.

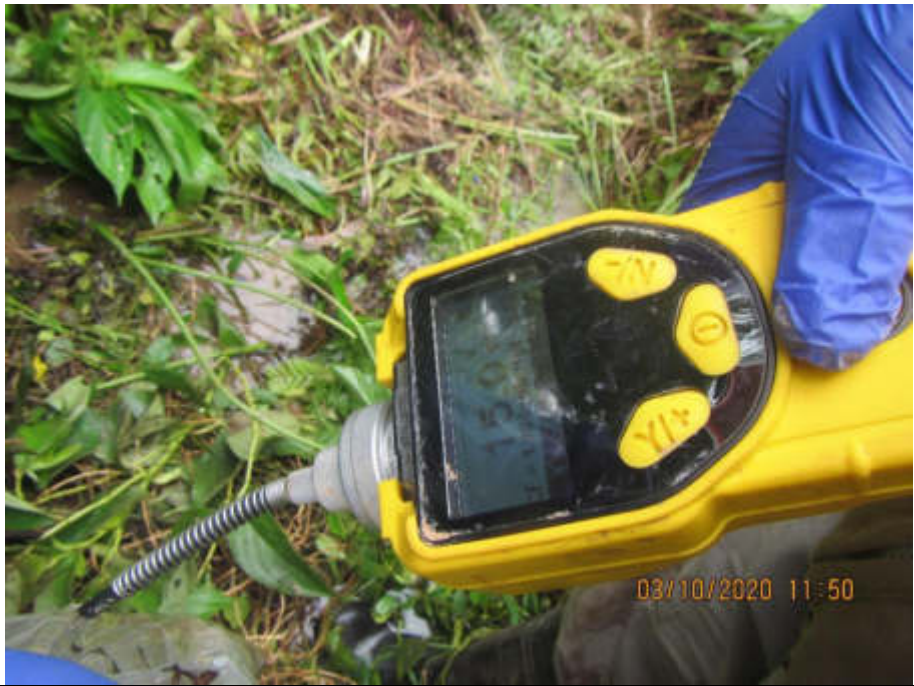
Lectura con PID en el punto S0381-SU-002.

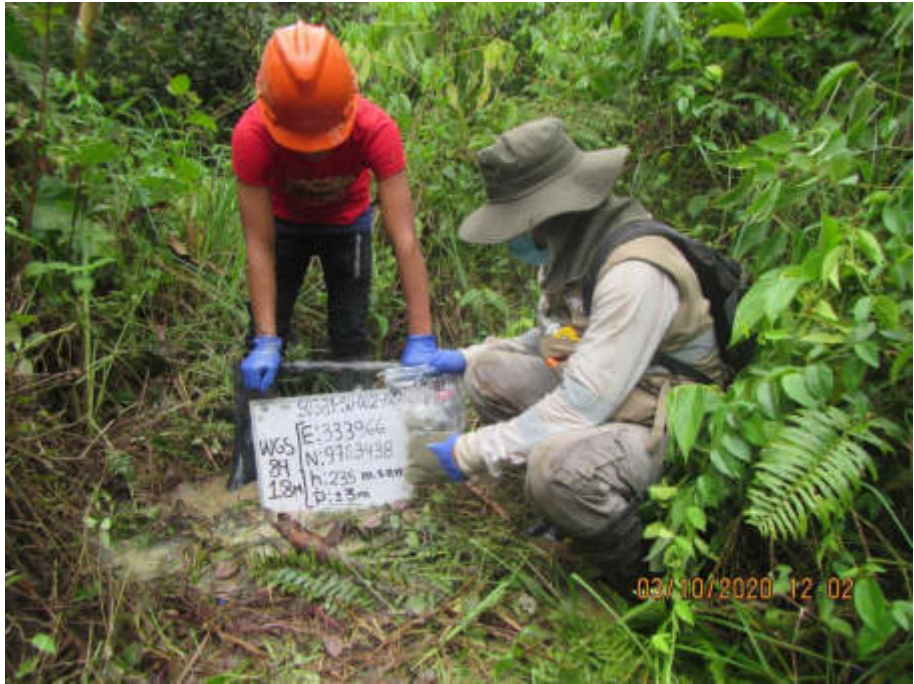
FOTOGRAFÍA N.º 7
Fecha: 3/10/2020
Hora: 12:02
COORDENADAS UTM -WGS 84 – ZONA 18M
Este (m): 333966
Norte (m): 9703438
Altitud (m s.n.m): 235
Precisión: ± 3

Muestra de suelo tomada en el punto S0381-SU-002-PROF. Adyacente a la cocha S/N

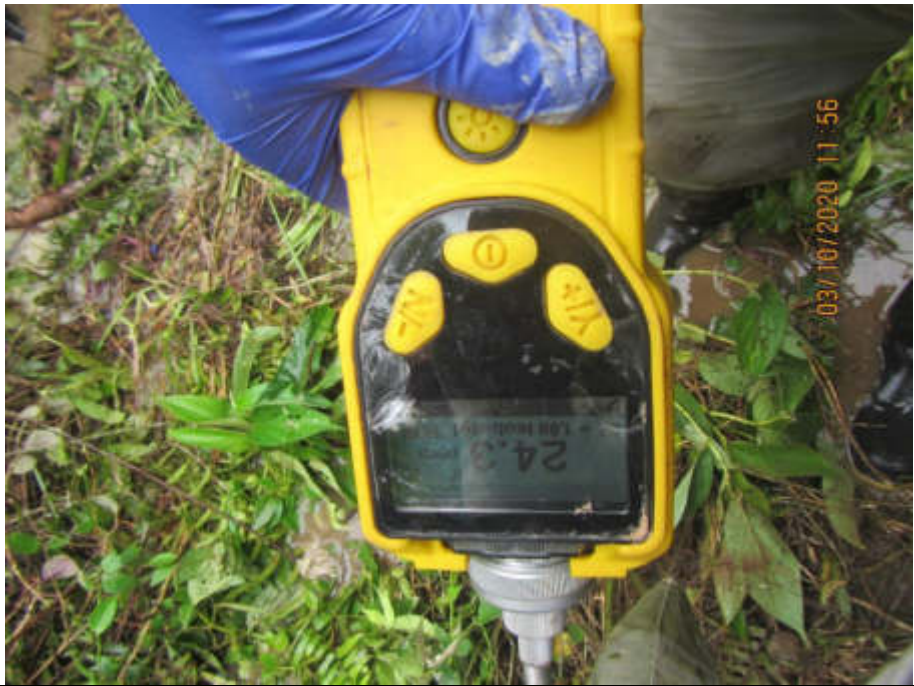
FOTOGRAFÍA N.º 8
Fecha: 3/10/2020
Hora: 11:56
COORDENADAS UTM -WGS 84 – ZONA 18M
Este (m): 333966
Norte (m): 9703438
Altitud (m s.n.m): 235
Precisión: ± 3

Lectura con PID en el punto S0381-SU-002-PROF.
