**PERÚ****Ministerio
del Ambiente****Organismo de Evaluación y
Fiscalización Ambiental - OEFA****SSIM: Subdirección de
Sitios Impactados****Decenio de la Igualdad de Oportunidades para Mujeres y Hombres
Año de la Universalización de la Salud****2020-I01-028553****INFORME N° 00109-2020-OEFA/DEAM-SSIM**

ASUNTO : Informe de Evaluación Ambiental para la identificación del sitio impactado por actividades de hidrocarburos con código S0381, ubicado en el Lote 192, microcuenca PAS-16, en el ámbito la cuenca del río Pastaza, distrito Andoas, provincia Datem del Marañón y departamento Loreto.

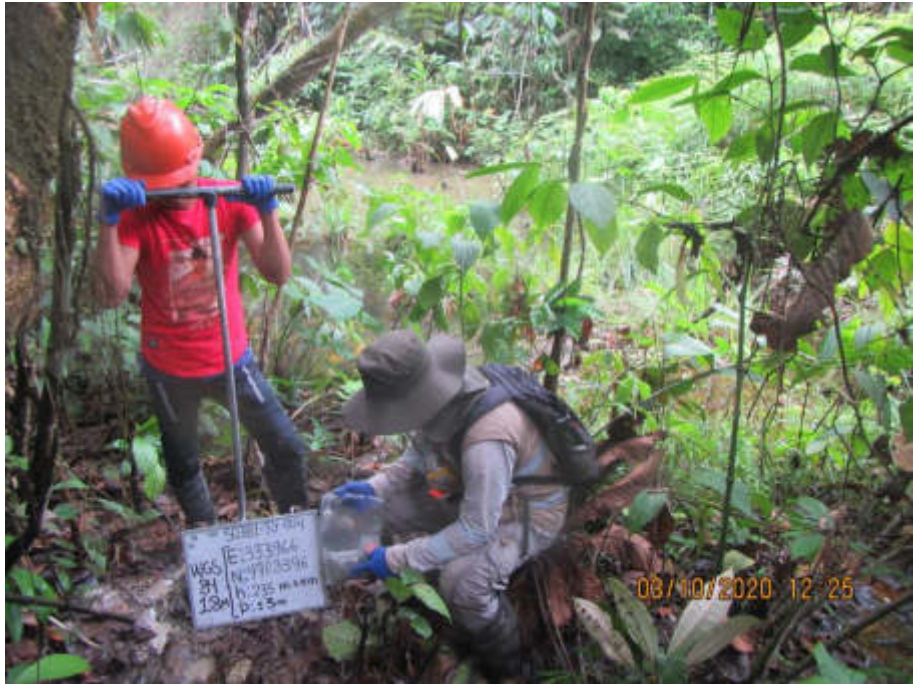
Muestra de suelo tomada en el punto S0381-SU-004.

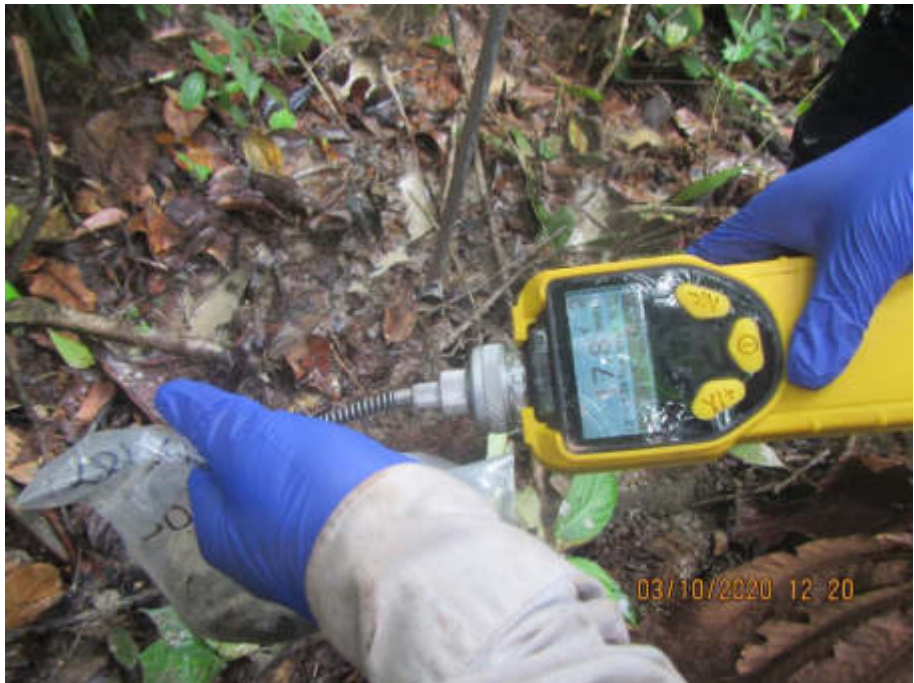
Lectura con PID en el punto S0381-SU-004.

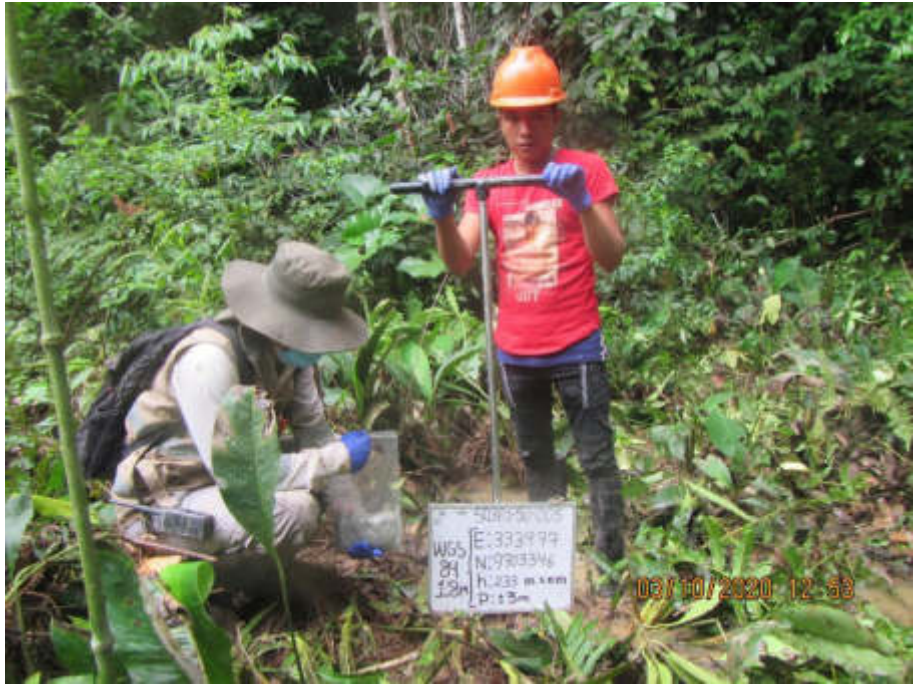
Muestra de suelo tomada en el punto S0381-SU-005.

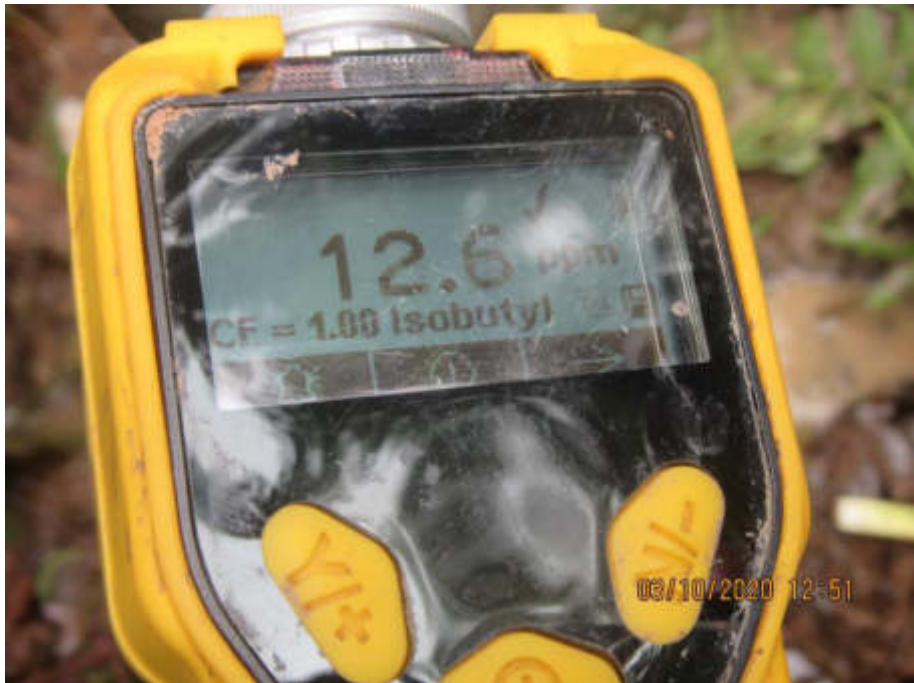
Lectura con PID en el punto S0381-SU-005.

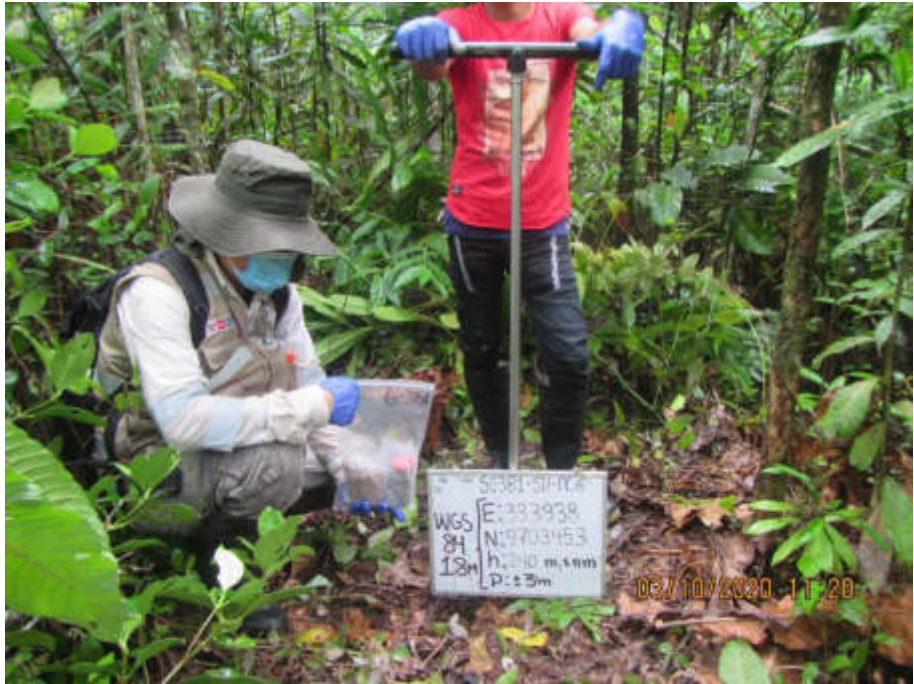
FOTOGRAFÍA N.º 15
Fecha: 3/10/2020
Hora: 11:20
COORDENADAS UTM -WGS 84 – ZONA 18M
Este (m): 333938
Norte (m): 9703453
Altitud (m s.n.m): 240
Precisión: ± 3

Muestra de suelo tomada en el punto S0381-SU-006.

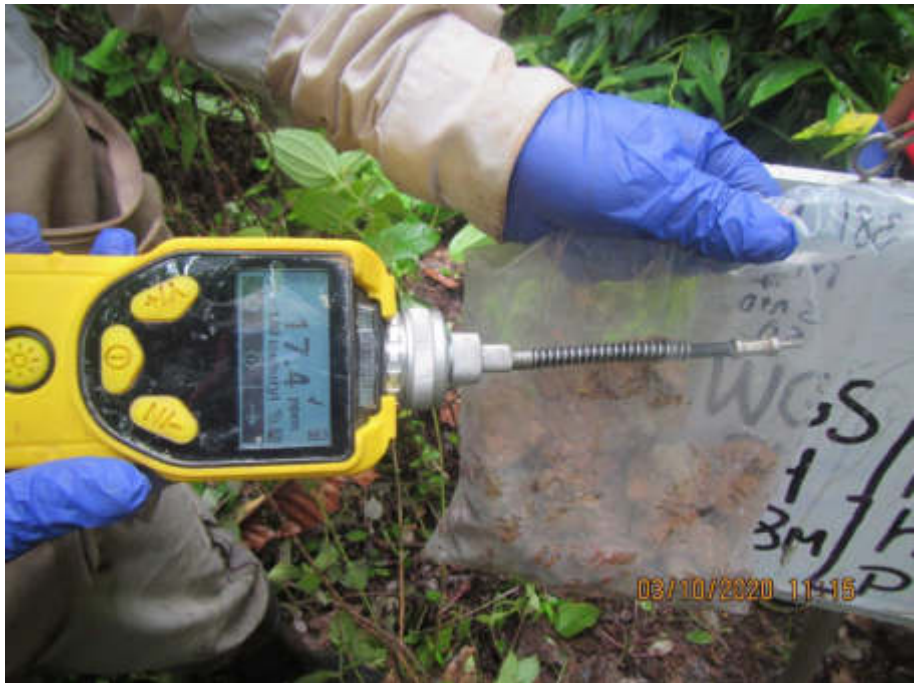
FOTOGRAFÍA N.º 16
Fecha: 3/10/2020
Hora: 11:15
COORDENADAS UTM -WGS 84 – ZONA 18M
Este (m): 333938
Norte (m): 9703453
Altitud (m s.n.m): 240
Precisión: ± 3

Lectura con PID en el punto S0381-SU-006.

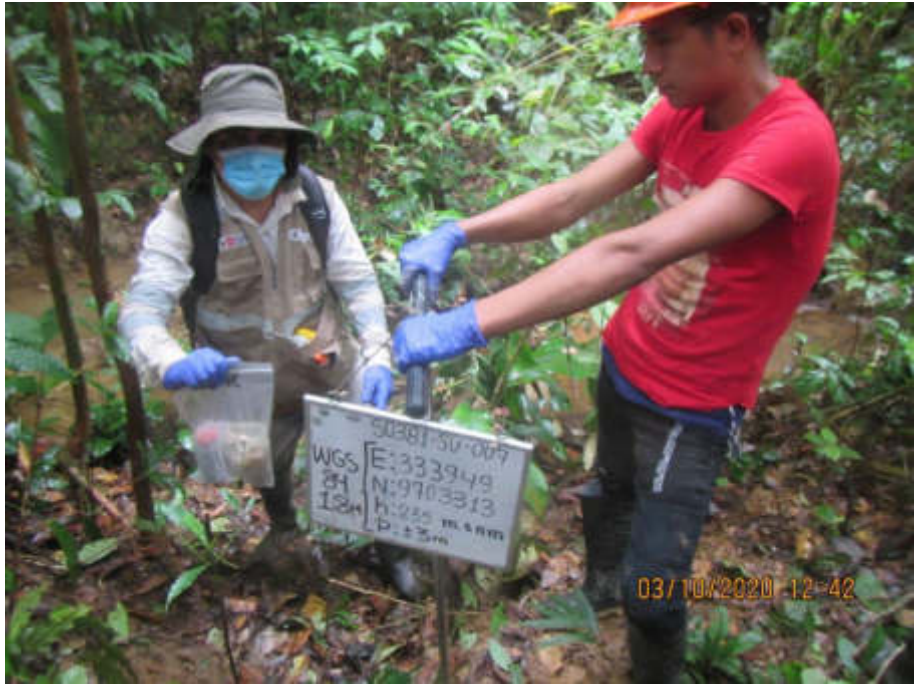
FOTOGRAFÍA N.º 17
Fecha: 3/10/2020
Hora: 12:42
COORDENADAS UTM -WGS 84 – ZONA 18M
Este (m): 333949
Norte (m): 9703313
Altitud (m s.n.m): 235
Precisión: ± 3

Muestra de suelo tomada en el punto S0381-SU-007.

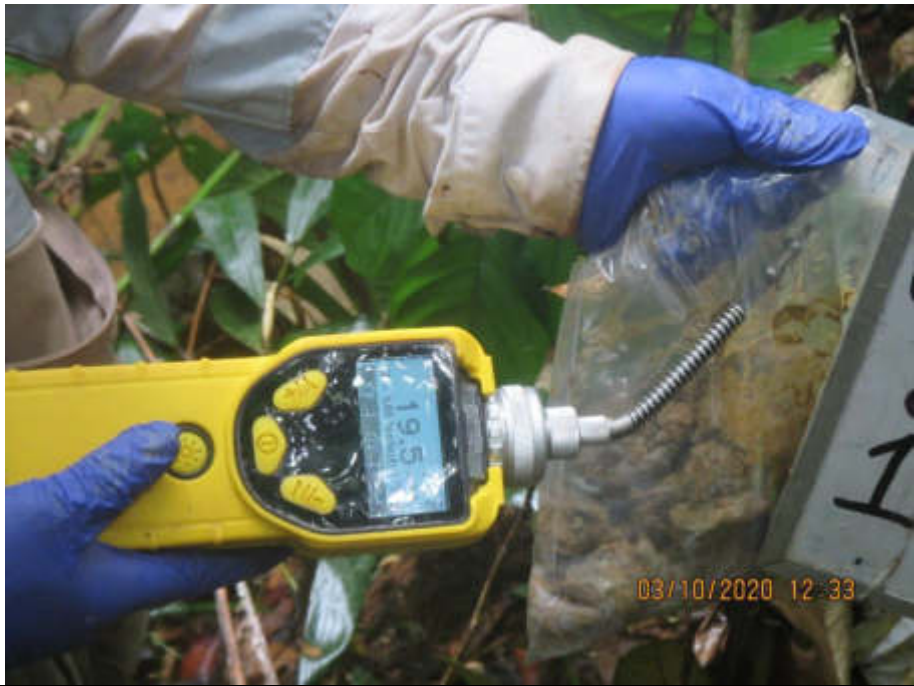
FOTOGRAFÍA N.º 18
Fecha: 3/10/2020
Hora: 12:33
COORDENADAS UTM -WGS 84 – ZONA 18M
Este (m): 333949
Norte (m): 9703313
Altitud (m s.n.m): 235
Precisión: ± 3

Lectura con PID en el punto S0381-SU-007.

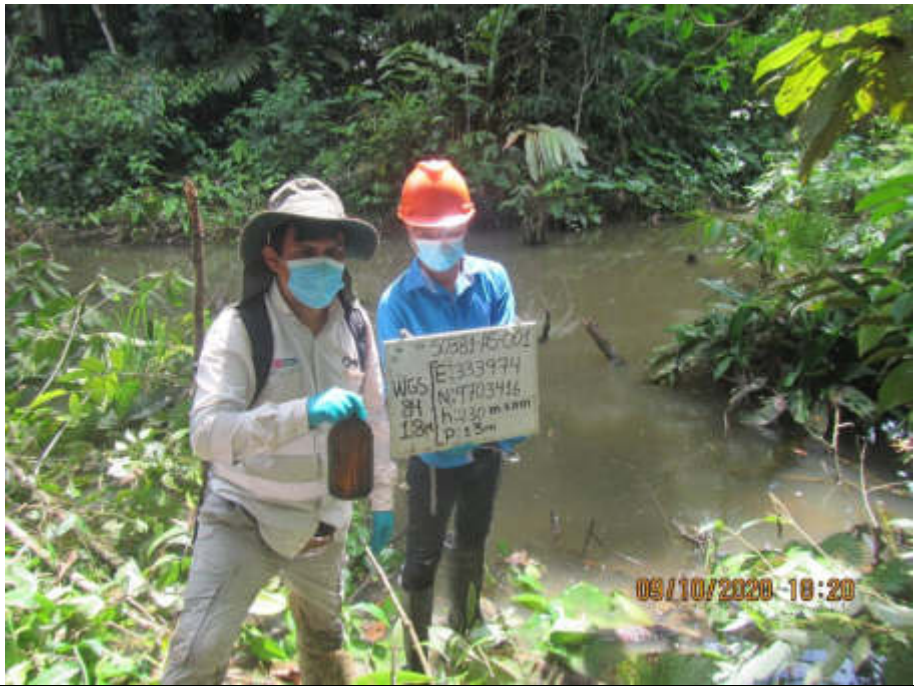
FOTOGRAFÍA N.º 20
Fecha: 9/10/2020
Hora: 10:20
COORDENADAS UTM -WGS 84 – ZONA 18M
Este (m): 333974
Norte (m): 9703416
Altitud (m s.n.m): 230
Precisión: ± 3

Muestra de agua superficial tomada en el punto S0381-AS-001, en la cocha S/N.

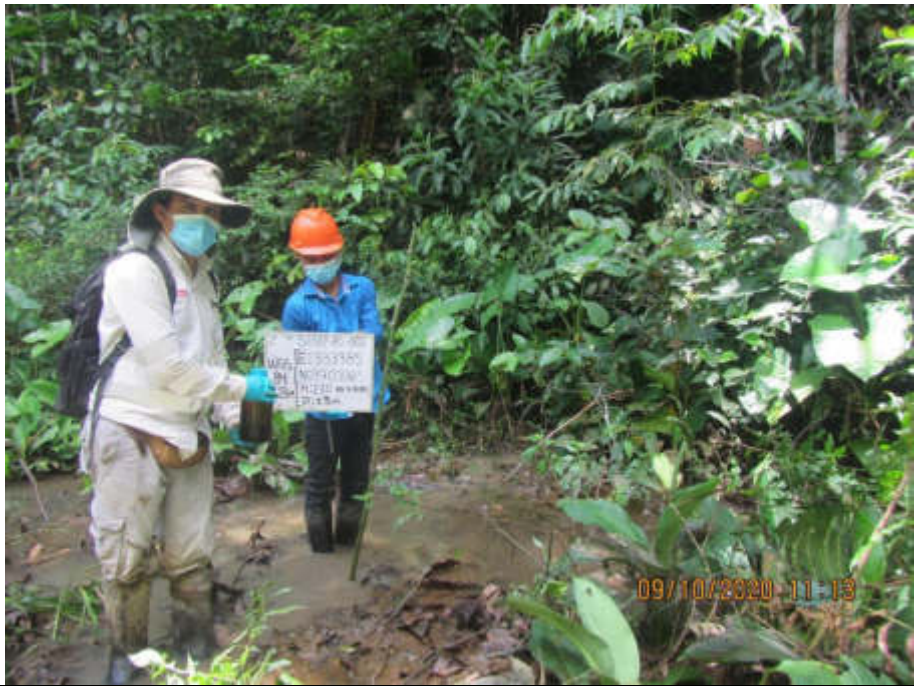
FOTOGRAFÍA N.º 22
Fecha: 9/10/2020
Hora: 11:13
COORDENADAS UTM -WGS 84 – ZONA 18M
Este (m): 333985
Norte (m): 9703364
Altitud (m s.n.m): 230
Precisión: ± 3

Muestra de agua superficial tomada en el punto S0381-AS-002, en la quebrada afluente de la cocha S/N

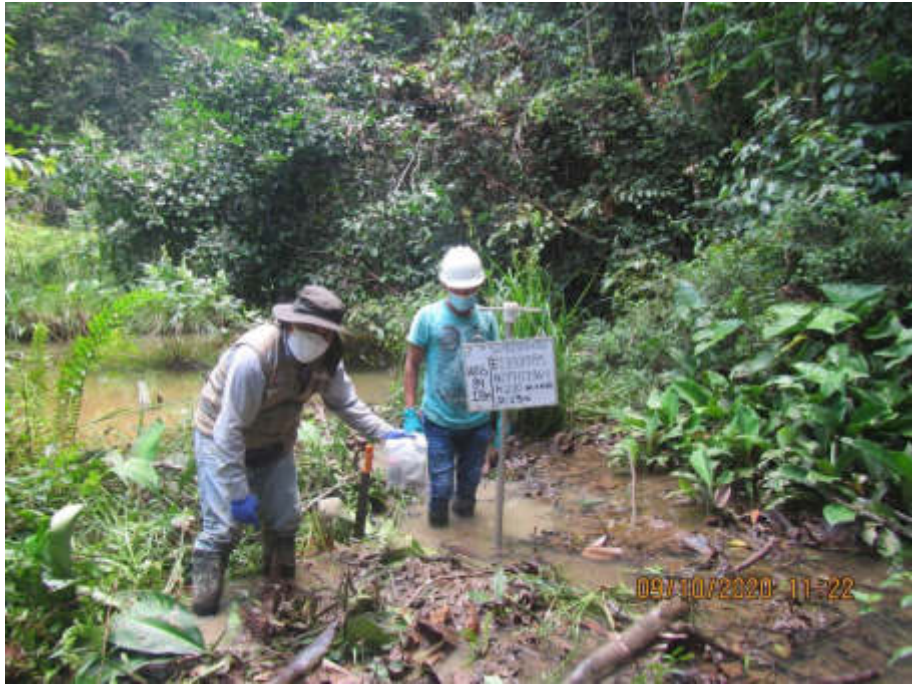
FOTOGRAFÍA N.º 23
Fecha: 9/10/2020
Hora: 11:22
COORDENADAS UTM -WGS 84 – ZONA 18M
Este (m): 333985
Norte (m): 9703364
Altitud (m s.n.m): 230
Precisión: ± 3

Muestra de sedimentos tomada en el punto S0381-SED-002, en la quebrada afluente de la cocha S/N

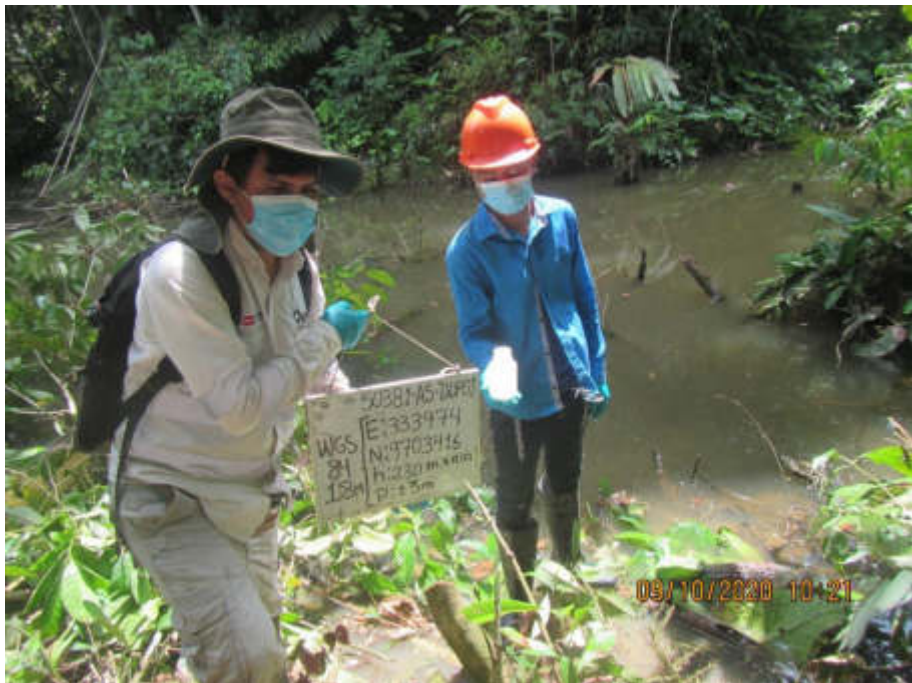
FOTOGRAFÍA N.º 24
Fecha: 9/10/2020
Hora: 10:21
COORDENADAS UTM -WGS 84 – ZONA 18M
Este (m): 333974
Norte (m): 9703416
Altitud (m s.n.m): 230
Precisión: ± 3

Muestra duplicado de la muestra S0381-AS-001

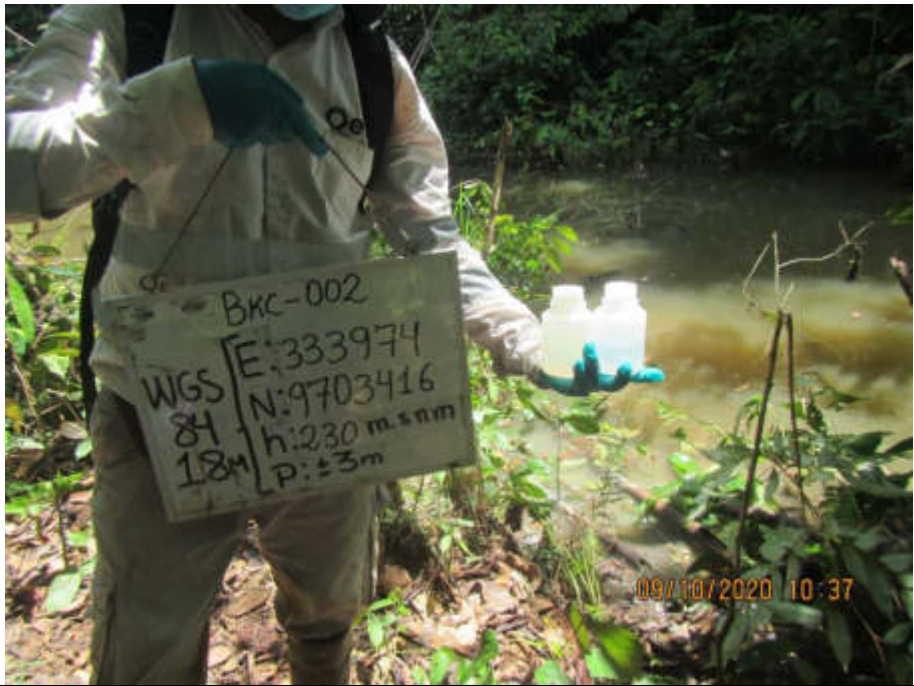
FOTOGRAFÍA N.º 25
Fecha: 9/10/2020
Hora: 10:37
COORDENADAS UTM -WGS 84 – ZONA 18M
Este (m): 333974
Norte (m): 9703416
Altitud (m s.n.m): 230
Precisión: ± 3

Muestra Blanco de Campo preparada con agua ultra pura durante las actividades de campo.

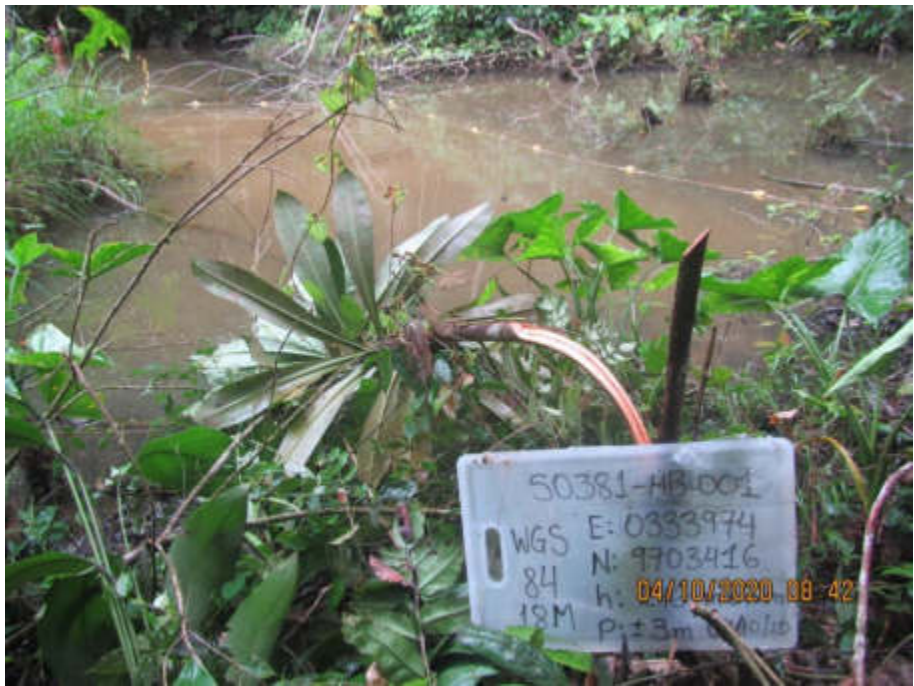
FOTOGRAFÍA N.º 26
Fecha: 04/10/2020
Hora: 08:42
COORDENADAS UTM -WGS 84 – ZONA 18M
Este (m): 333974
Norte (m): 9703416
Altitud (m s.n.m): 230
Precisión: ± 3

Punto de muestreo hidrobiológico S0381-HB-001 en la cocha s/n. Agua de color té amarillo a negro claro en estado de quietud, ligeramente pardo al ser removido durante el muestreo y al ocurrir las precipitaciones.

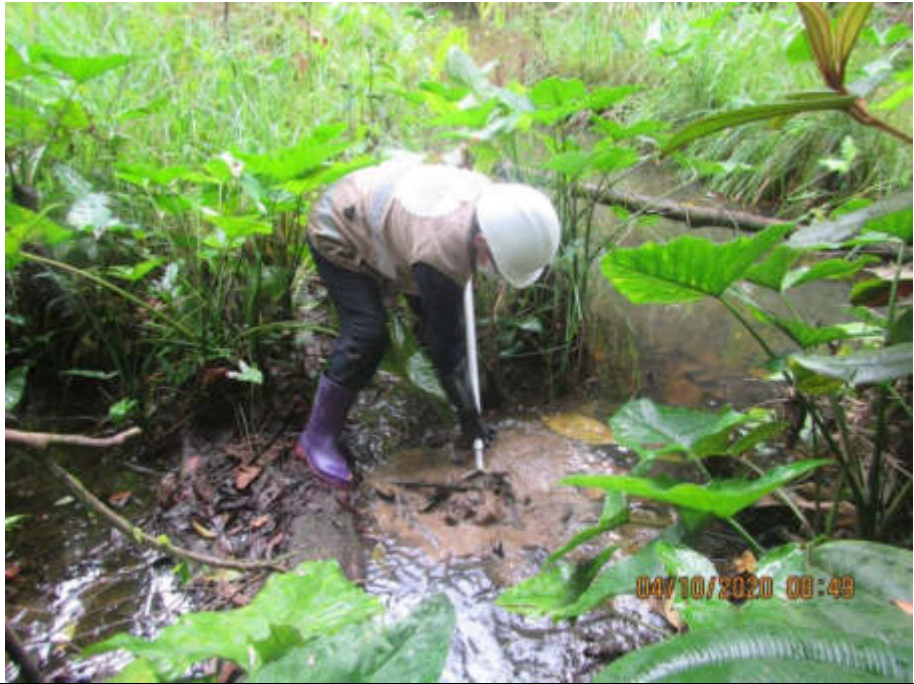
Muestreo de macrobentos con red D-net en el punto S0381-HB-001, en la cocha s/n, con evidencia de afectación organoléptica por hidrocarburos al remover el sustrato (olor, oleosidad al tacto).

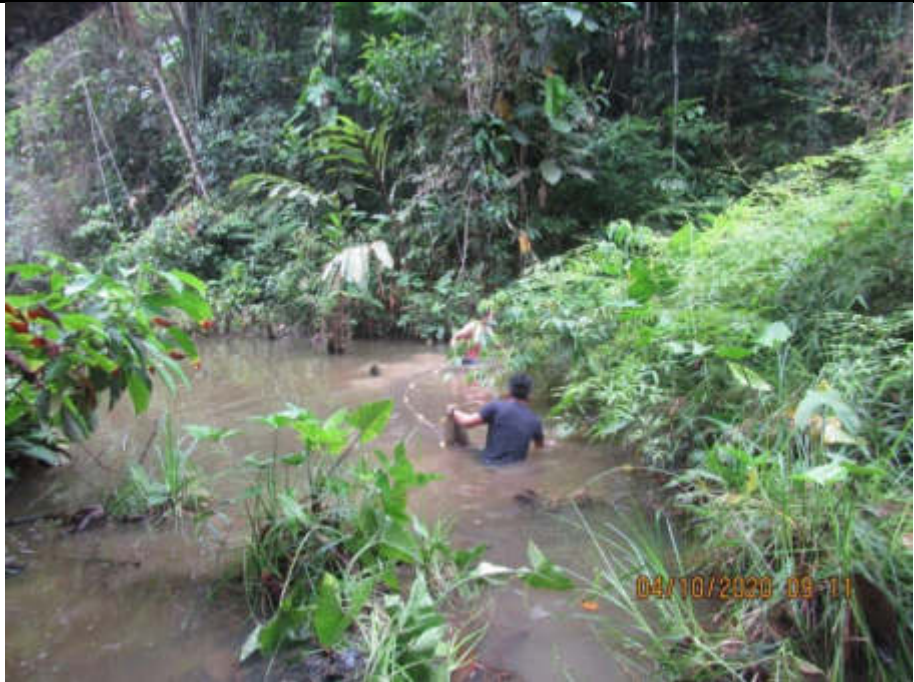
Muestreo de peces con red de arrastre en el punto S0381-HB-001, en la cocha s/n. Presencia de abundante palizada y hojarasca en gran parte de la cocha.

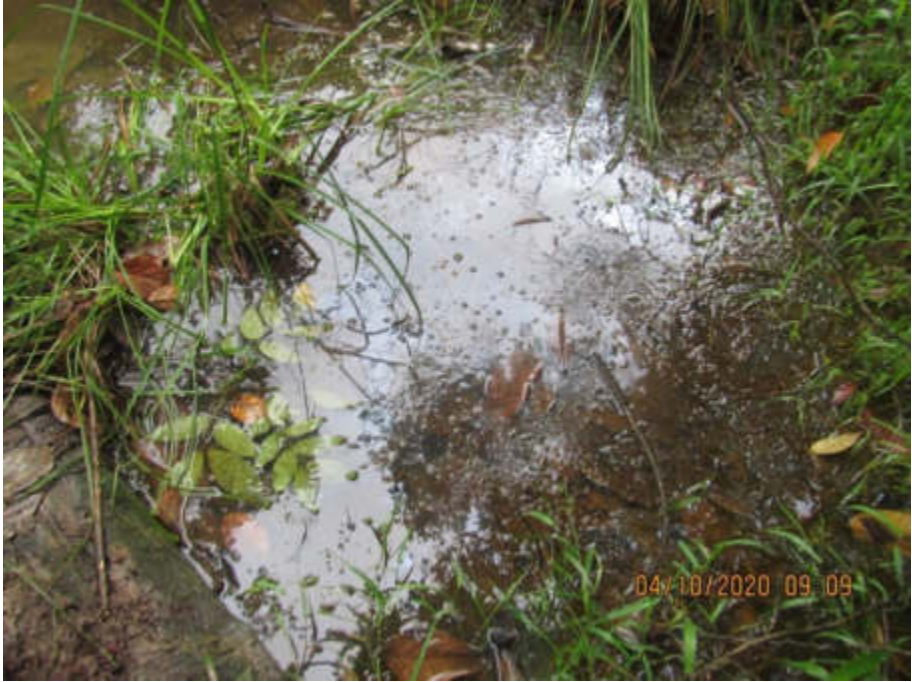
FOTOGRAFÍA N.º 29

Fecha: 04/10/2020	
Hora: 12:31	
COORDENADAS UTM -WGS 84 – ZONA 18M	
Este (m): 333974	
Norte (m): 9703416	
Altitud (m s.n.m): 230	
Precisión: ± 3	
DESCRIPCIÓN:	<p>Cocha s/n en el sitio S0381. Corresponde a un ambiente acuático de aguas negras de transparencia total en zonas someras, se evidenció formación de iridiscencia en el agua superficial luego de remover es sustrato.</p>

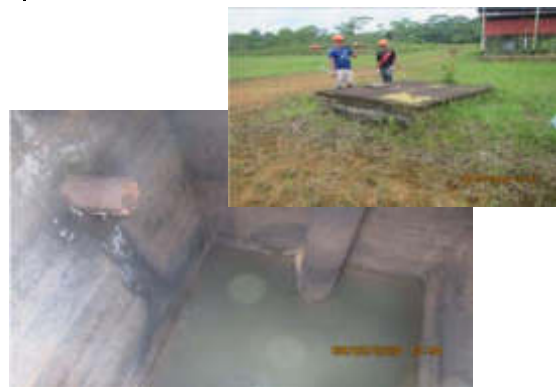
muestreo de agua superficial en cocha s/n

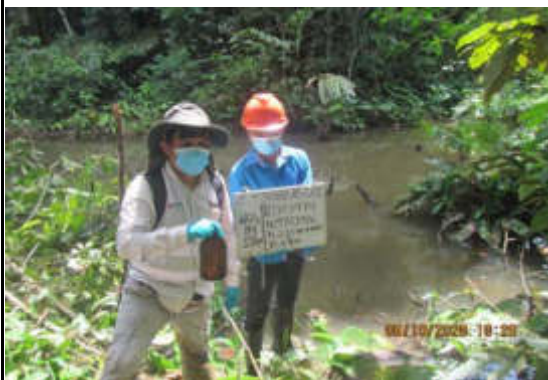
Muestreo de suelo

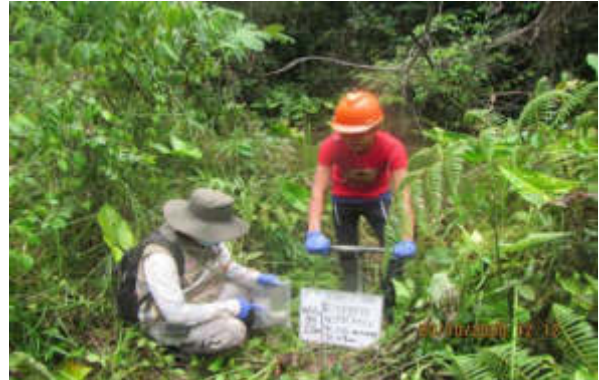
muestreo de sedimentos

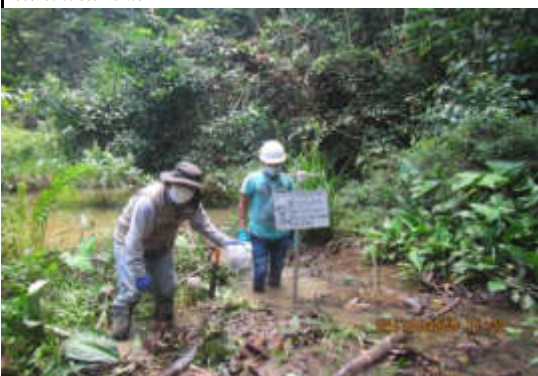
muestreo de comunidades hidrobiológicas

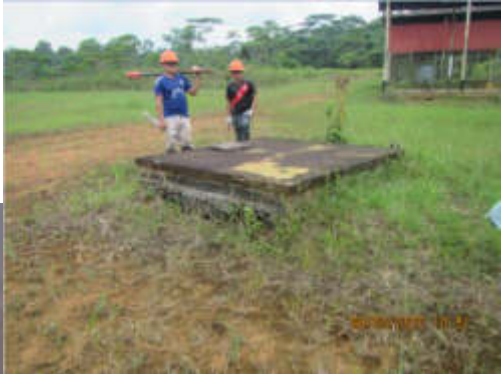
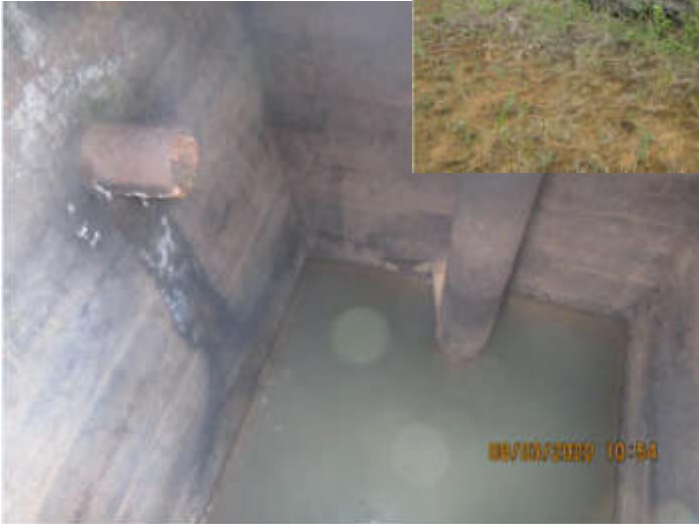
FOTOGRAFÍA N.º 3

Fecha: 08/03/2020	
Hora: 10:54	
COORDENADAS UTM -WGS 84 – ZONA 18M	
Este (m): 333852	
Norte (m): 9703421	
Altitud (m s.n.m): 240	
Precisión: ± 3

DESCRIPCIÓN:	Vista del tanque sumidero 2 dentro de la plataforma G, inactivo.
FOTOGRAFÍA N.º 4	
Fecha: 08/03/2020

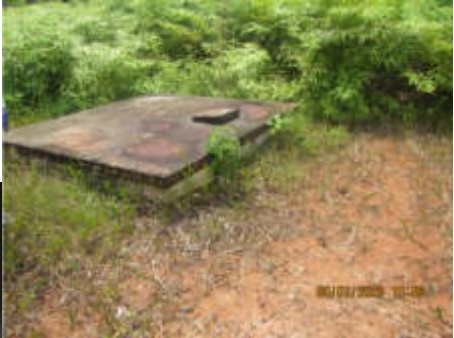
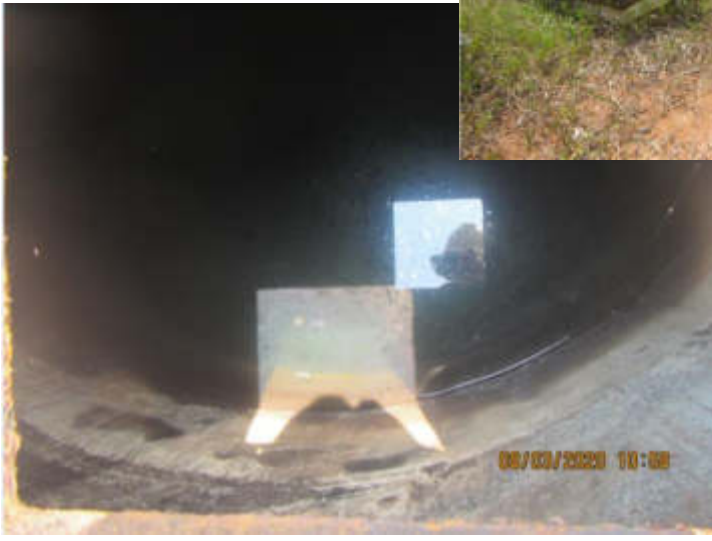
Hora: 10:58	
COORDENADAS UTM -WGS 84 – ZONA 18M	
Este (m): 333884	
Norte (m): 9703391	
Altitud (m.s.n.m): 240	
Precisión: ± 3

DESCRIPCIÓN:	Vista del tanque sumidero 1 dentro de la plataforma G, inactivo.

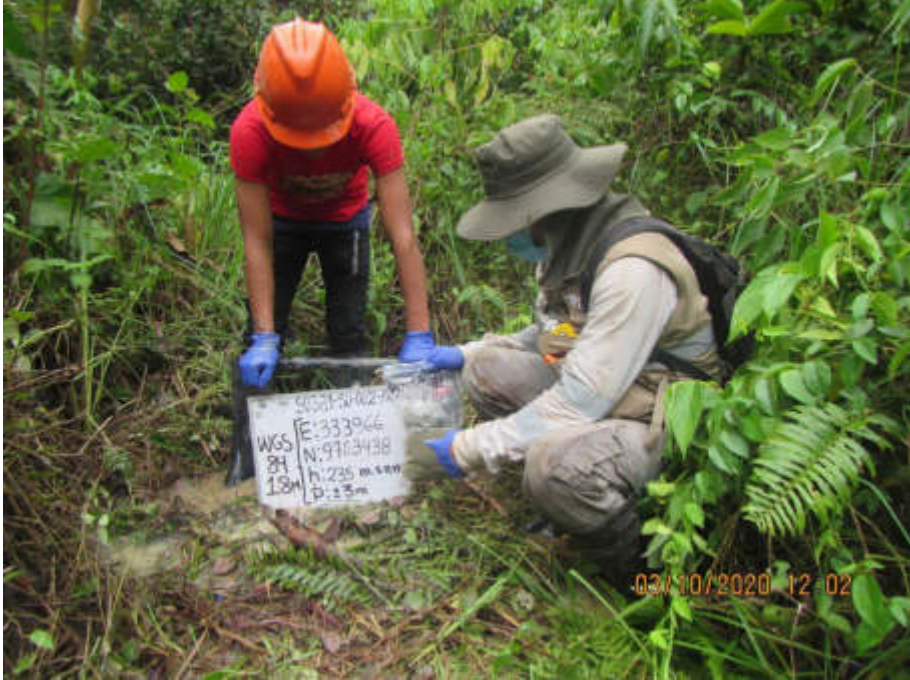
FOTOGRAFÍA N.º 5

Fecha: 3/10/2020	
Hora: 12:02	
COORDENADAS UTM -WGS 84 – ZONA 18M	
Este (m): 333966	
Norte (m): 9703438	
Altitud (m s.n.m): 235	
Precisión: ± 3	
DESCRIPCIÓN:	Muestra de suelo tomada en el punto S0381-SU-002-PROF. Adyacente a la cocha S/N
FOTOGRAFÍA N.º 6

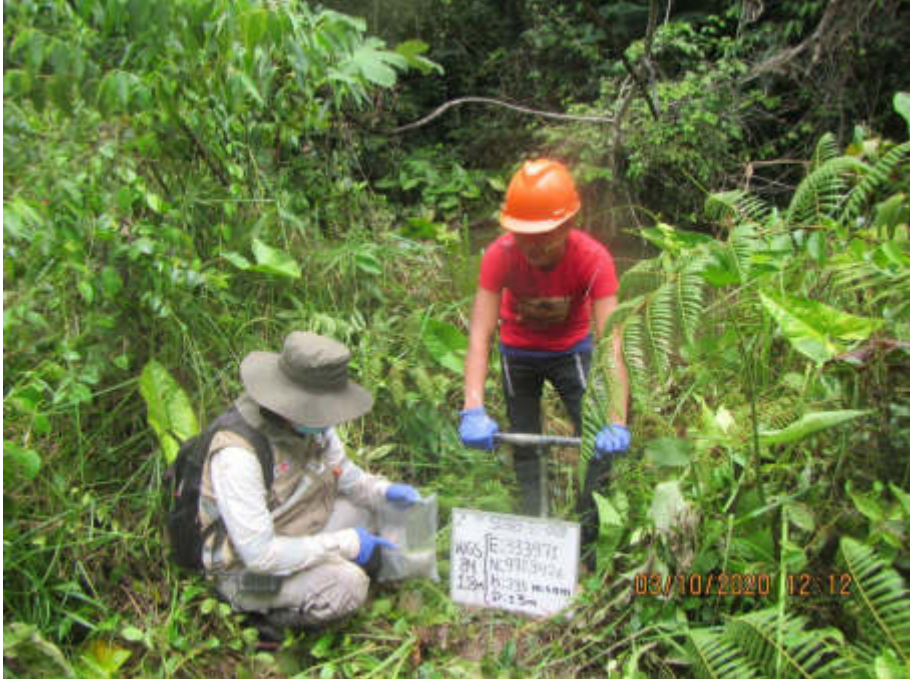
Fecha: 3/10/2020	
Hora: 12:12	
COORDENADAS UTM -WGS 84 – ZONA 18M	
Este (m): 333971	
Norte (m): 9703426	
Altitud (m s.n.m): 235	
Precisión: ± 3	
DESCRIPCIÓN:	Muestra de suelo tomada en el punto S0381-SU-003. Adyacente a la cocha S/N

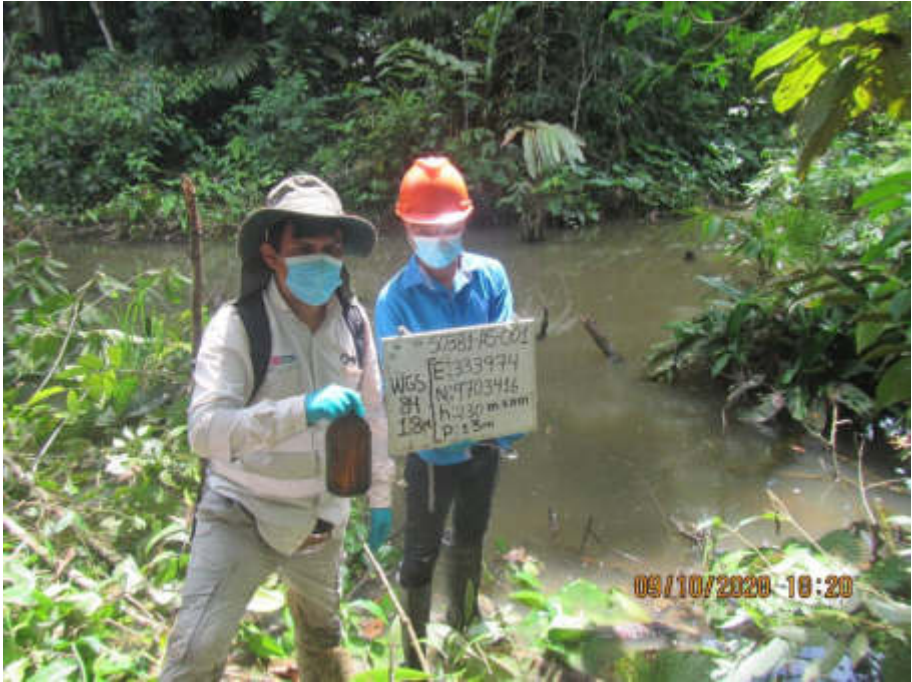
<p>FOTOGRAFÍA N.º 7</p>

<p>Fecha: 9/10/2020</p>	
<p>Hora: 10:20</p>	
<p>COORDENADAS UTM -WGS 84 – ZONA 18M</p>	
<p>Este (m): 333974</p>	
<p>Norte (m): 9703416</p>	
<p>Altitud (m s.n.m): 230</p>	
<p>Precisión: ± 3</p>	
<p>DESCRIPCIÓN:</p>	<p>Muestra de agua superficial tomada en el punto S0381-AS-001, en la cocha S/N.</p>
<p>FOTOGRAFÍA N.º 8</p>

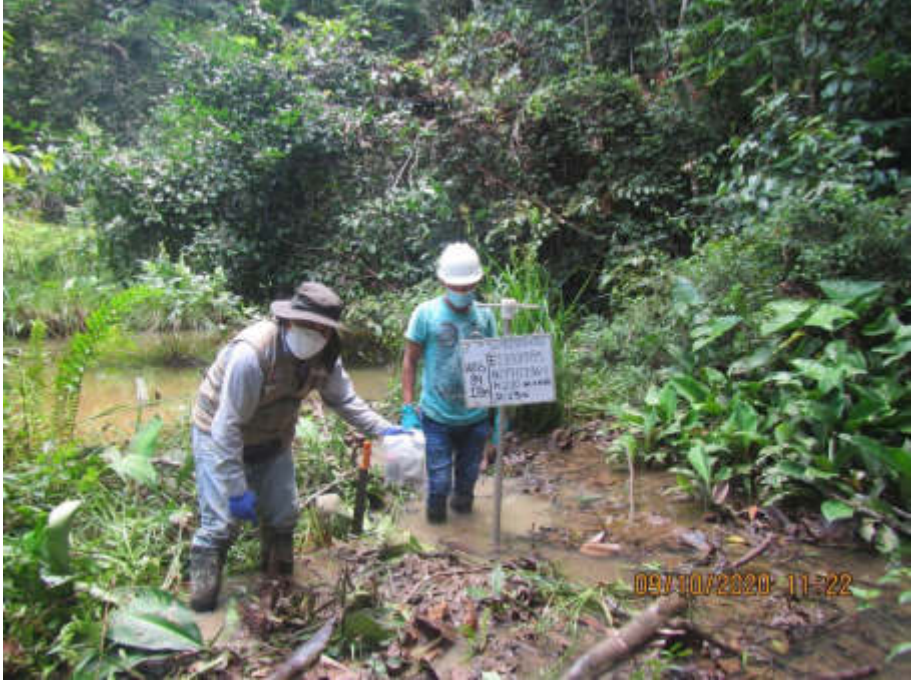
<p>Fecha: 9/10/2020</p>	
<p>Hora: 11:22</p>	
<p>COORDENADAS UTM -WGS 84 – ZONA 18M</p>	
<p>Este (m): 333985</p>	
<p>Norte (m): 9703364</p>	
<p>Altitud (m s.n.m): 230</p>	
<p>Precisión: ± 3</p>	
<p>DESCRIPCIÓN:</p>	<p>Muestra de sedimentos tomada en el punto S0381-SED-002, en la quebrada S/N afluente de la cocha S/N</p>
