**INFORME N° 265 - 2015-OEFA/DE-SDCA-CIPASH**

**ASUNTO :** Identificación de pasivo ambiental del subsector hidrocarburos, con  
código de Ficha OEFA F00466, ubicado en el Lote VII/VI (ex Lote  
VII), en el distrito de La Brea, de la provincia Talara del  
departamento de Piura.

### **III. IDENTIFICACIÓN DE PASIVO AMBIENTAL DEL SUBSECTOR HIDROCARBUROS CON CÓDIGO DE FICHA OEFA F00466**

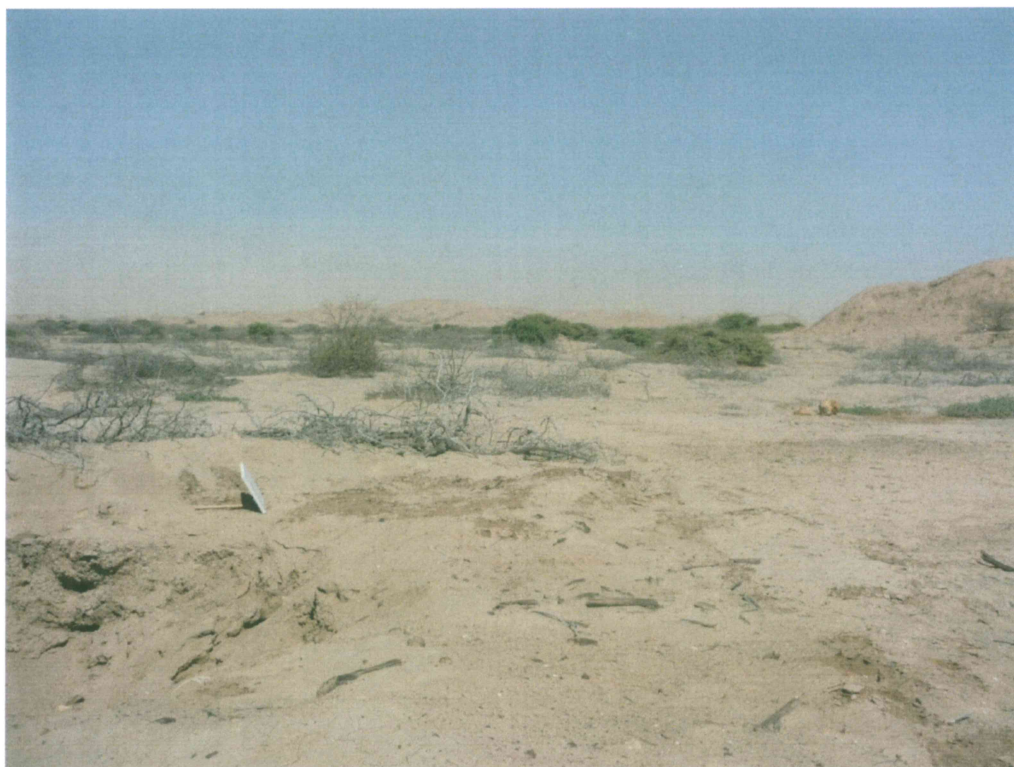
Fotografía N° 1. Vista panorámica de la ubicación del pozo, el área evaluada caracterizada por su relieve llano y árido, se observa lomas y colinas.

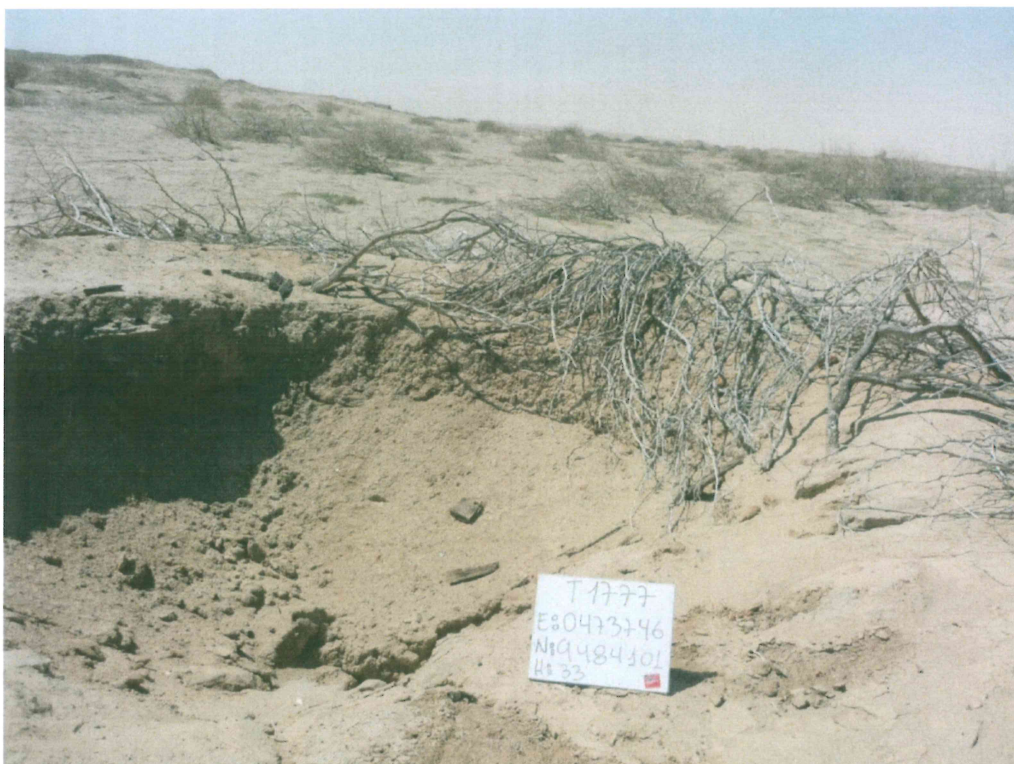
Fotografía N° 2. Vista del pozo, en el área evaluada presenta vegetación como faique y sapote.

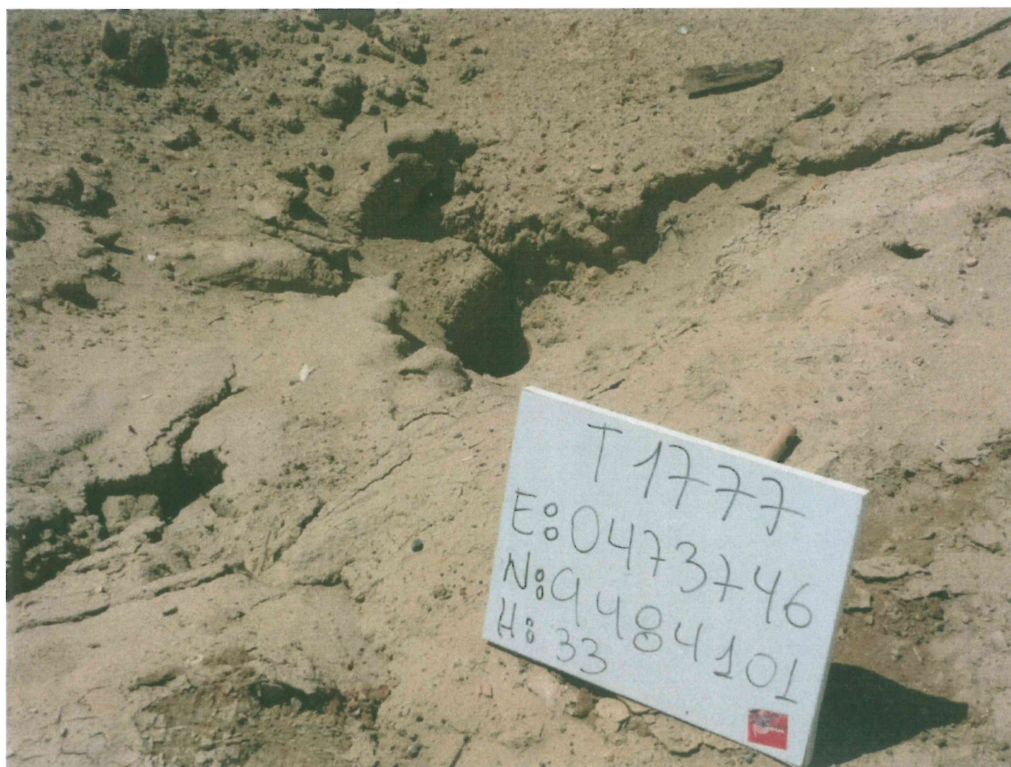
14. En la visita realizada por el OEFA, se observó un pozo inactivo dentro de un hoyo de aproximadamente 1,75 m de profundidad, el cual no posee acceso vehicular directo. Dicho pozo no posee cabezal, se observó casing de 8 pulgadas de diámetro el cual se

encuentra a nivel del suelo. Asimismo se observó que el pozo no posee válvulas y se encuentra abierto al ambiente, se percibieron emisiones gaseosas provenientes del pozo y no se observó presencia de hidrocarburo en el suelo (ver anexos 1, 2 y 3).

Fotografía N° 3. . Vista del pozo, se observa el casing sin cabezal a nivel del suelo.

15. En ese sentido, de la revisión documentaria y evaluación in situ se tiene que el pozo se encuentra mal abandonado, toda vez que no se encuentra herméticamente cerrado ni en condiciones seguras para el abandono, conforme se establece en el Artículo 2° Decreto Supremo N° 032-2004-EM - Reglamento de las Actividades de Exploración y Explotación de Hidrocarburos<sup>6</sup>. Además de presentar emisiones provenientes del pozo.

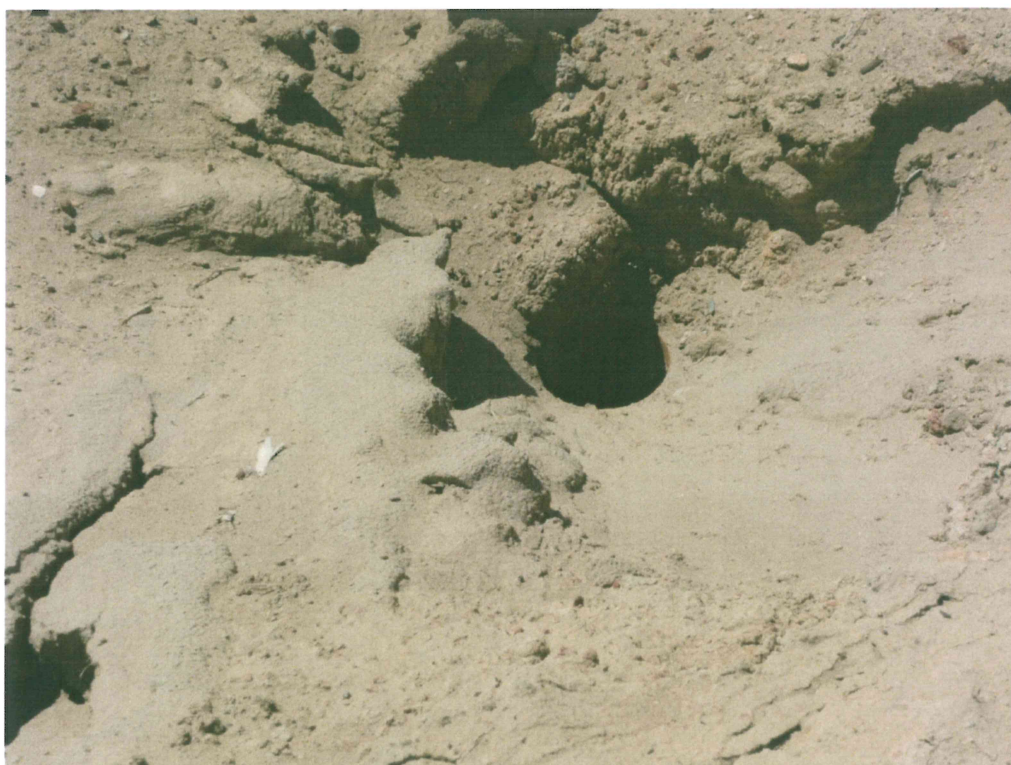
Fotografía N° 4. Vista del pozo dentro de hoyo de profundidad 1,75 m.

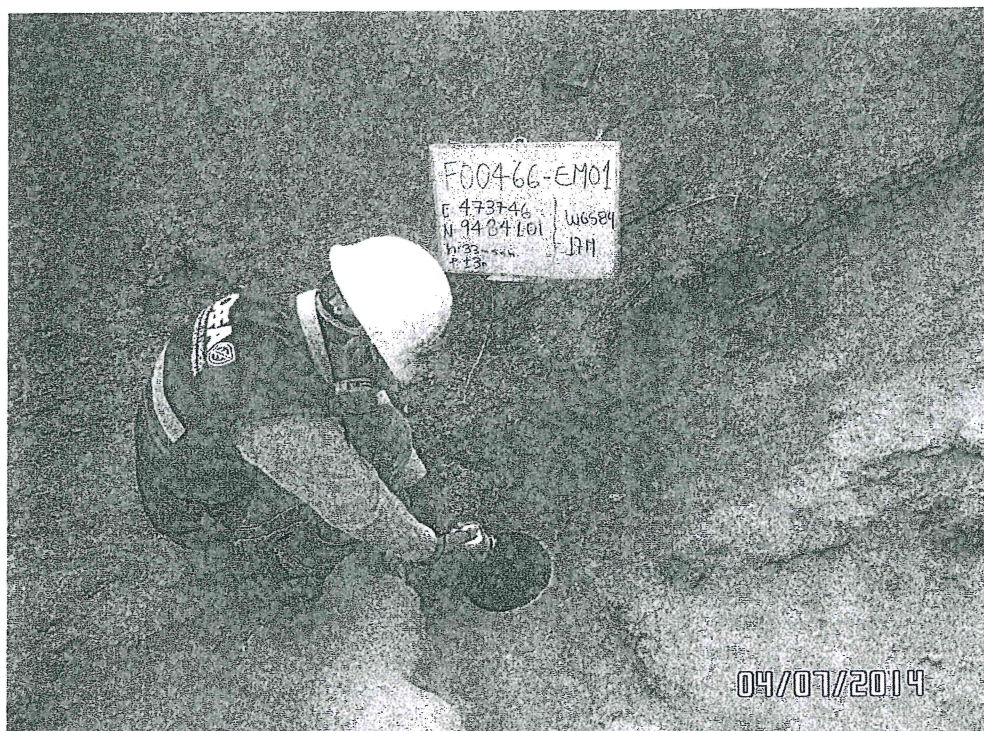
| Equipo Empleado | | | MultiRAE Lite – PGM6208 (Monitor de gases múltiple) | | | | | | | | | |
|---|---|---|---|---|---|---|---|---|---|---|---|---|
| F00466-EM01 | 04/07/2014 | 08:56 | 0 | 61 | 20,4 | 20,9 | 0 | 0 | 0 | 12 | 244 | 119,5 |

21. Los resultados obtenidos en boca de pozo (F00466-EM01) muestran la presencia de COVs y que el Límite Inferior de Explosividad (LEL) alcanza valores de hasta 61%, por lo que si bien las emisiones fugitivas provenientes del pozo están compuestas por una mezcla de gases, éstas presentan características inflamables. Las concentraciones de H<sub>2</sub>S, no son consideradas relevantes en esta composición de gases pues no fueron detectadas.

Fotografía N° 1. Medición en el punto F00466-EM01, ubicado en la fuente de emisión en boca del Pozo T1777.

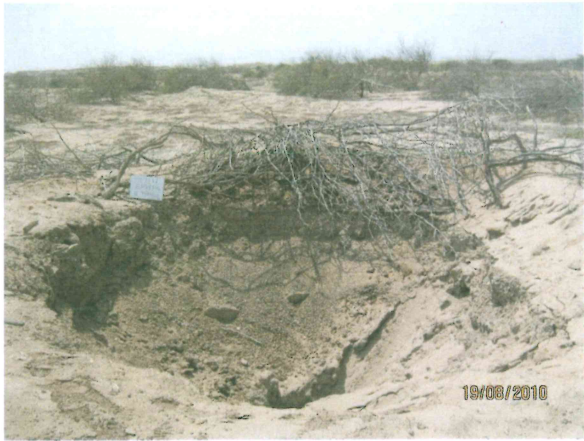
| Pozo ATA, con signos de fluido en el fondo, cantina destruida, restos de madera y vegetación seca en la zona. | | | |
| <b>Inadecuado Abandono de Pozo</b> | | | |
