**INFORME N° 481 - 2015-OEFA/DE-SDCA-CIPASH****31 MAR. 2015**

**ASUNTO :** Identificación de pasivo ambiental del subsector hidrocarburos con código de Ficha OEFA F00472, ubicado en el Lote VII/VI (ex Lote VII), en el distrito de La Brea de la provincia Talara del departamento de Piura.

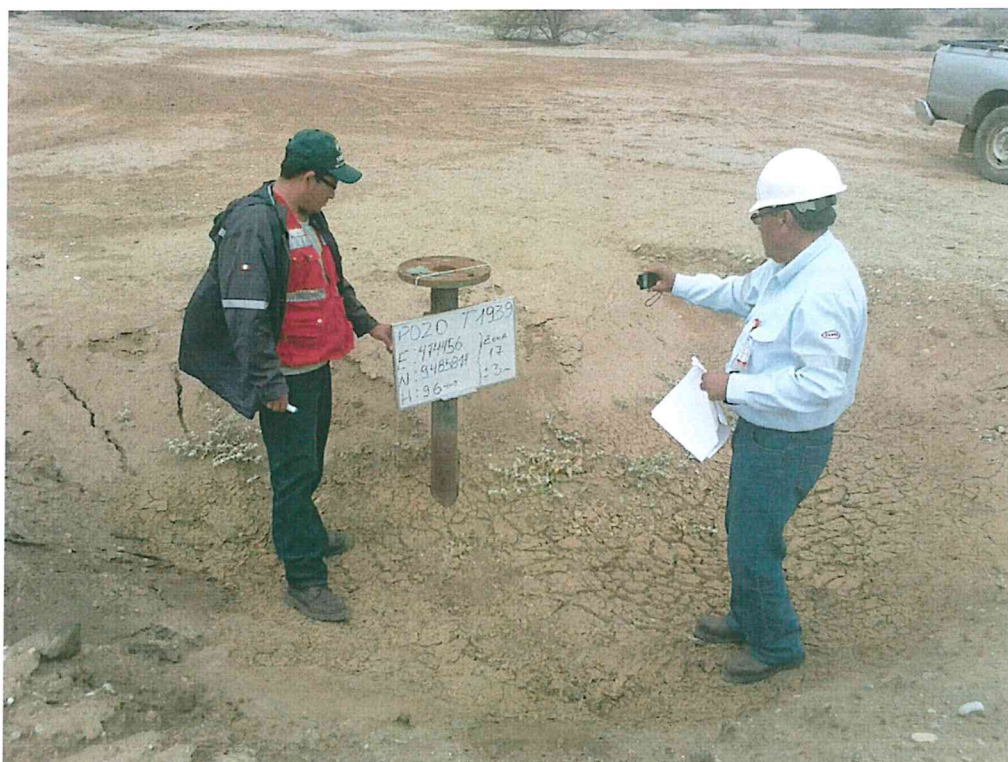
Fotografía N° 1. Pozo inactivo con código PERUPETRO T1939 que presenta casing con una parte correspondiente a la brida.

15. Cabe señalar que, de la revisión de la información proporcionada por OSINERGMIN (ver anexo 6) y lo observado durante la evaluación *in situ* (ver fotografías 1 y 2), se puede señalar que el pozo ha sido intervenido; sin embargo, al momento de la visita el pozo se encontró inactivo y tampoco se figura dentro de la lista de pozos activos o en producción proporcionada por PERUPETRO mediante Oficio N° GGRL-EXPL-GFBD-091-2014.

16. En ese sentido, de la revisión de los antecedentes y las observaciones en campo se tiene que el pozo se encuentra mal abandonado, toda vez que no se encuentra herméticamente cerrado ni en condiciones seguras para el abandono, conforme se establece en Artículo 2° del Decreto Supremo N° 032-2004-EM - Reglamento de las Actividades de Exploración y Explotación de Hidrocarburos<sup>6</sup>. Además de presentar suelo contaminado con hidrocarburos en el área circundante al pozo.

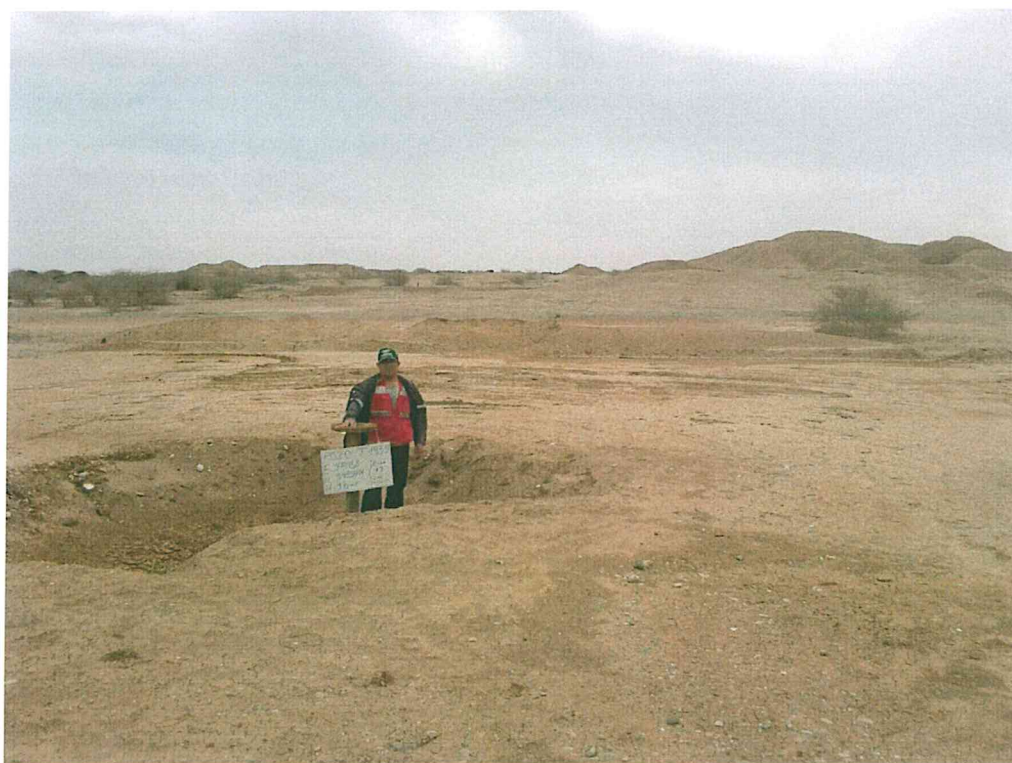
Fotografía N° 2. Vista del área circundante al Pozo T1939, se observa la presencia de terreno habilitado.

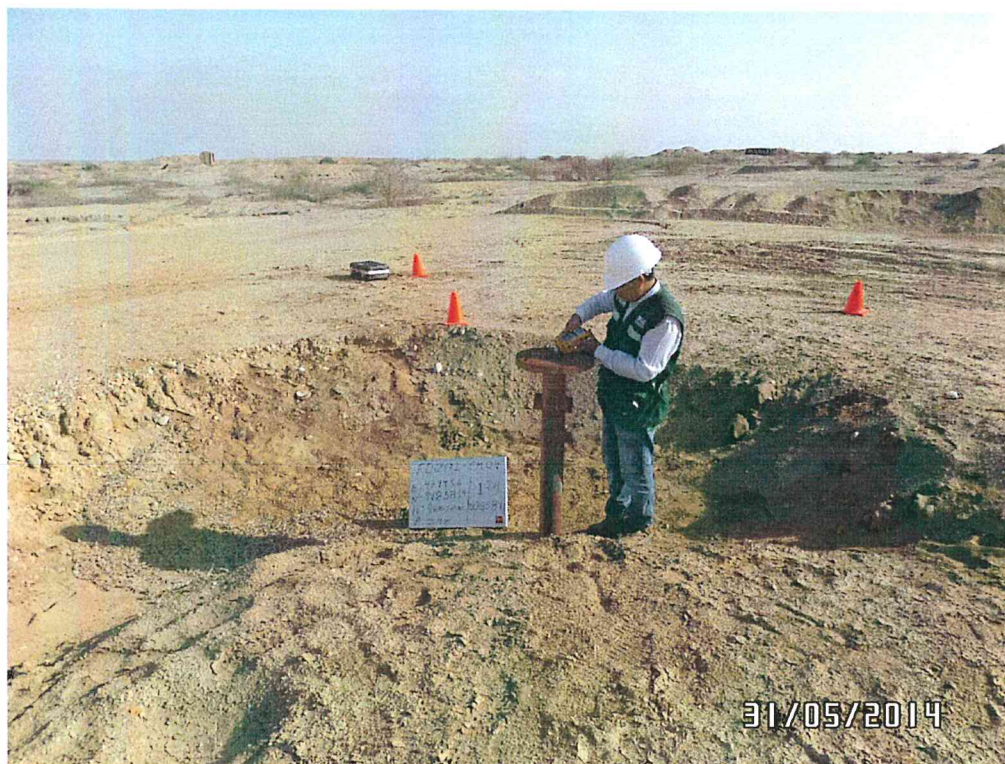
Fotografía N° 3. Medición en el punto F00472-EM04, ubicado en boca del Pozo T1939.

22. Los resultados obtenidos en boca de pozo (F00472-EM04) muestran la presencia de COVs de hasta 362 mg/m<sup>3</sup> y que el Límite Inferior de Explosividad (LEL) alcanza valores de hasta 100%, evidenciando que las emisiones gaseosas fugitivas provenientes del pozo están compuestas por una mezcla de gases con características inflamables. Las concentraciones de H<sub>2</sub>S, no son consideradas relevantes en esta composición de gases pues fueron detectadas en concentraciones mínimas.

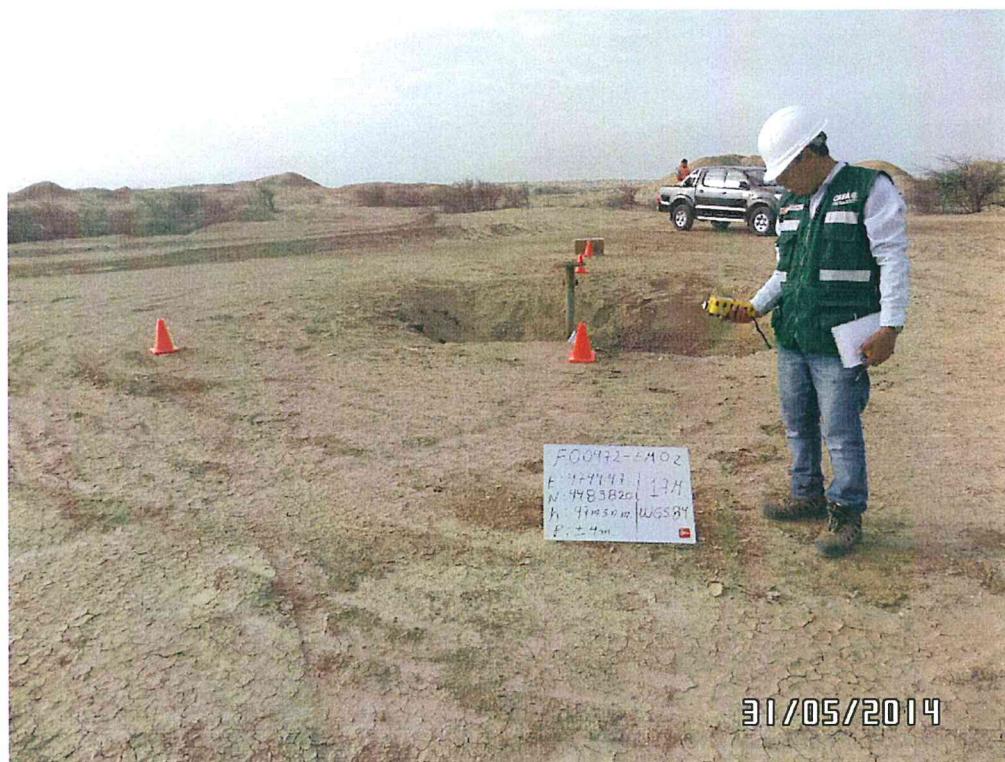
Fotografía N° 4. Medición en el punto F00472-EM02, ubicado a 6 m del Pozo T1939.

23. Los resultados obtenidos en los alrededores a la ubicación del pozo (F00472-EM01, F00472-EM2 y F00472-EM03) muestran una disminución reportando valores mínimo de COVs de hasta 6 mg/m<sup>3</sup> y no se detectó concentraciones de H<sub>2</sub>S no fueron detectados; asimismo, los valores para el Límite Inferior de Explosividad (LEL) fue 0% y los niveles de oxígeno en esta área fueron los normales (20,9%), por lo que no se tendría peligro de inflamabilidad en los alrededores.

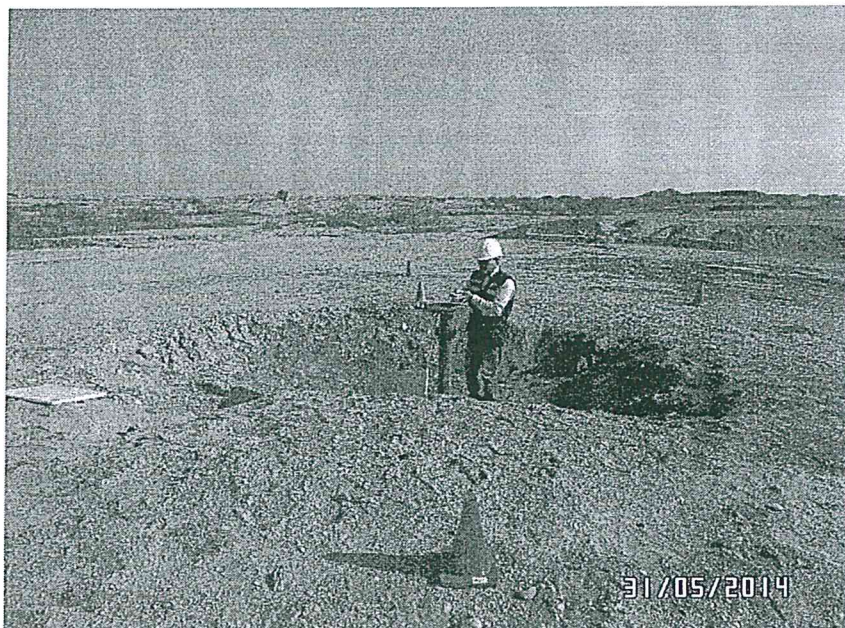
Fotografía N° 1. Medición en el punto F00472-EM04, ubicado en la fuente de emisión en boca del Pozo T1939.

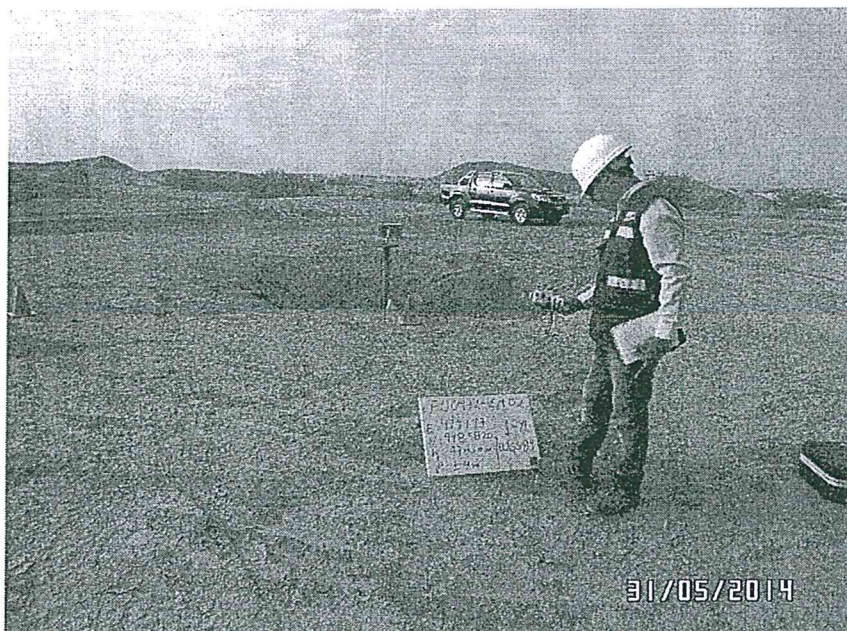
Fotografía N° 2. Medición en el punto F00472-EM02, ubicado a 6 m del Pozo T1939 a sotavento.

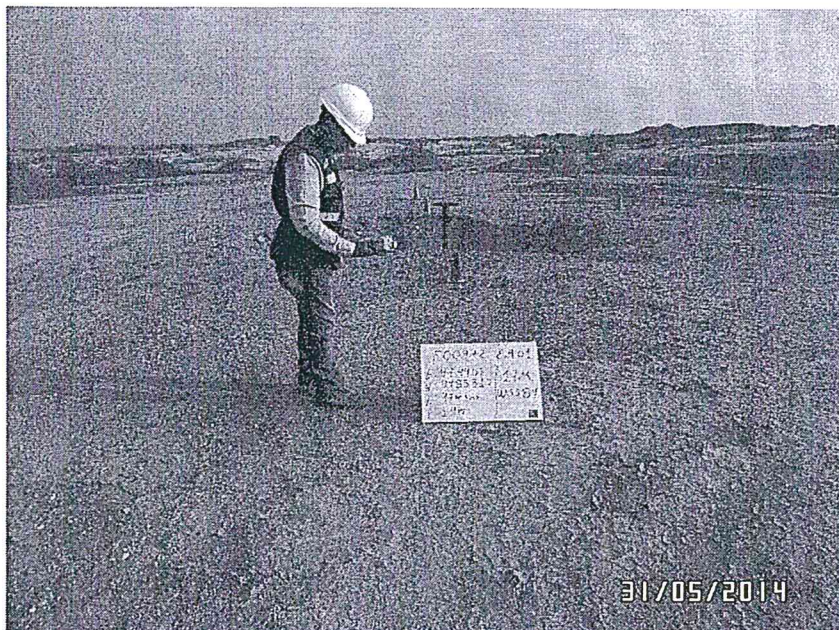
Fotografía N° 3. Medición en el punto F00472-EM01, ubicado a 6 m del Pozo T1939 a barlovento.
