INFORME N° 217 - 2014-OEFA/DE-SDCA-CIPASH

ASUNTO : Identificación de pasivo ambiental del subsector hidrocarburos, con código de Ficha OEFA F00960, ubicado en el Lote VII/VI (ex Lote VI), en el distrito de Lobitos de la provincia Talara del departamento de Piura.

III. IDENTIFICACIÓN DE PASIVO AMBIENTAL DEL SUBSECTOR HIDROCARBUROS CON CÓDIGO DE FICHA OEFA F00960

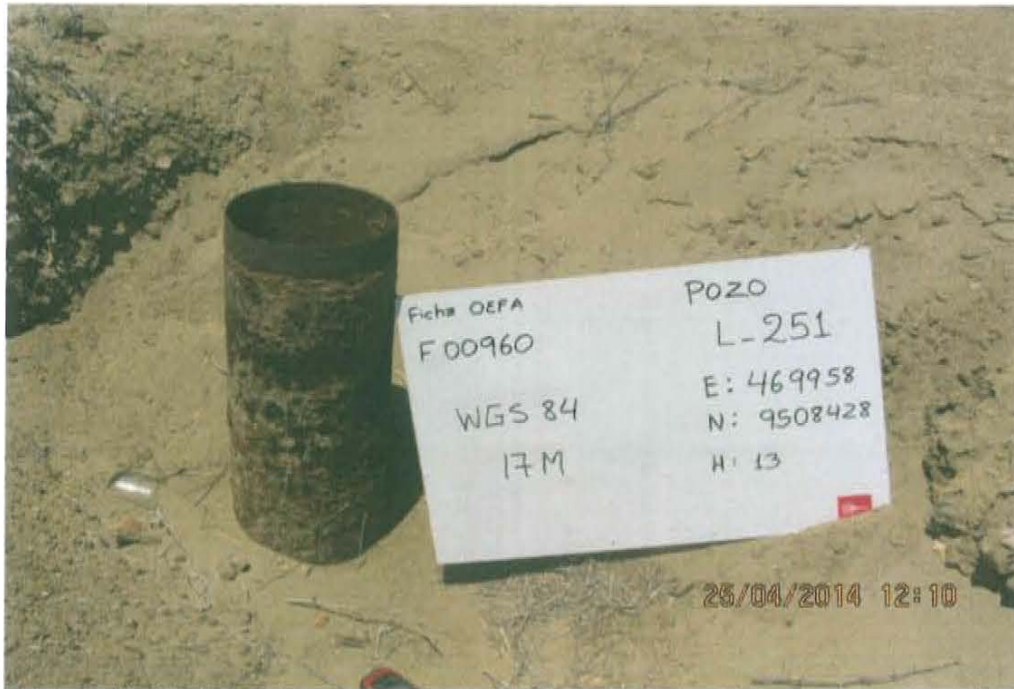
Fotografía N° 1. Se observa casing corroído de 8 plg de diámetro que sobresale 0,55 m sobre el nivel de suelo y se encuentra abierto al ambiente.

14. Durante la evaluación in situ realizada por el OEFA el 25 de abril de 2014, se ubicó un pozo inactivo mal abandonado sobre un terreno no habilitado y sin acceso vehicular. Se observó casing corroído de aproximadamente 8 plg de diámetro que sobresale 0,55 m sobre el nivel de la superficie del suelo y se encontraba abierto al ambiente. No se percibió emisiones gaseosas provenientes del pozo, ni se observó afloramiento superficial de líquidos (ver anexos 1, 2 y 3).
15. Para la evaluación del área circundante al pozo, se realizó un recorrido y exploración del área en mención con la finalidad de determinar la presencia de suelo impregnado con hidrocarburo, estableciéndose de esta manera la ubicación de los puntos de muestreo de suelo, los resultados de las concentraciones de las Fracciones de hidrocarburos F2 y F3

16. En ese sentido, de la revisión de los antecedentes y las observaciones en campo se tiene que el pozo se encuentra mal abandonado, toda vez que no se encuentra herméticamente cerrado ni en condiciones seguras para el abandono, conforme se establece en el Decreto Supremo N° 032-2004-EM - Reglamento de las Actividades de Exploración y Explotación de Hidrocarburos⁶.

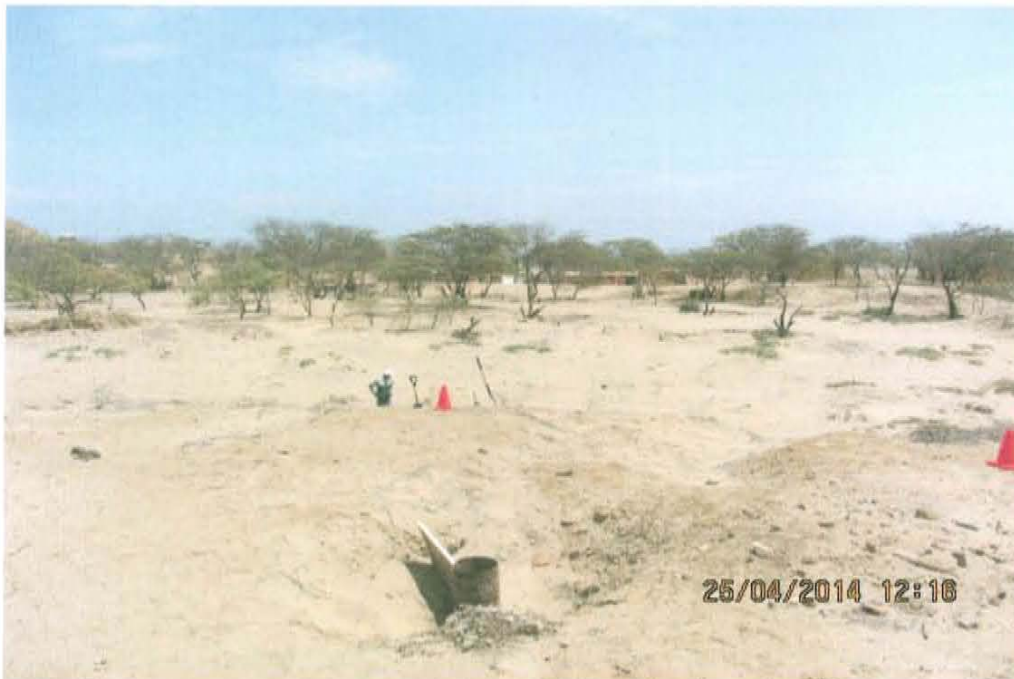
Fotografía N° 2. Vista panorámica del área evaluada del Pozo L_251, se caracteriza por presentar planicies ligeramentes onduladas y poca vegetación de la zona.

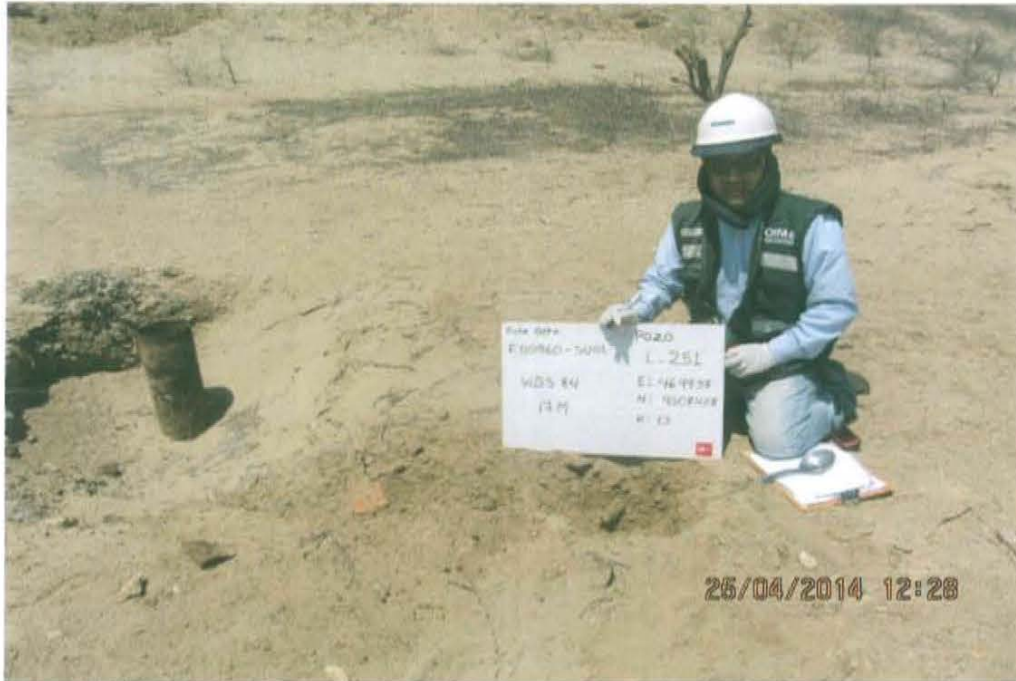
Fotografía N° 3. Toma de muestra de suelo en el punto F00960-SU01, ubicado a 2 m de distancia del casing del Pozo L_251.

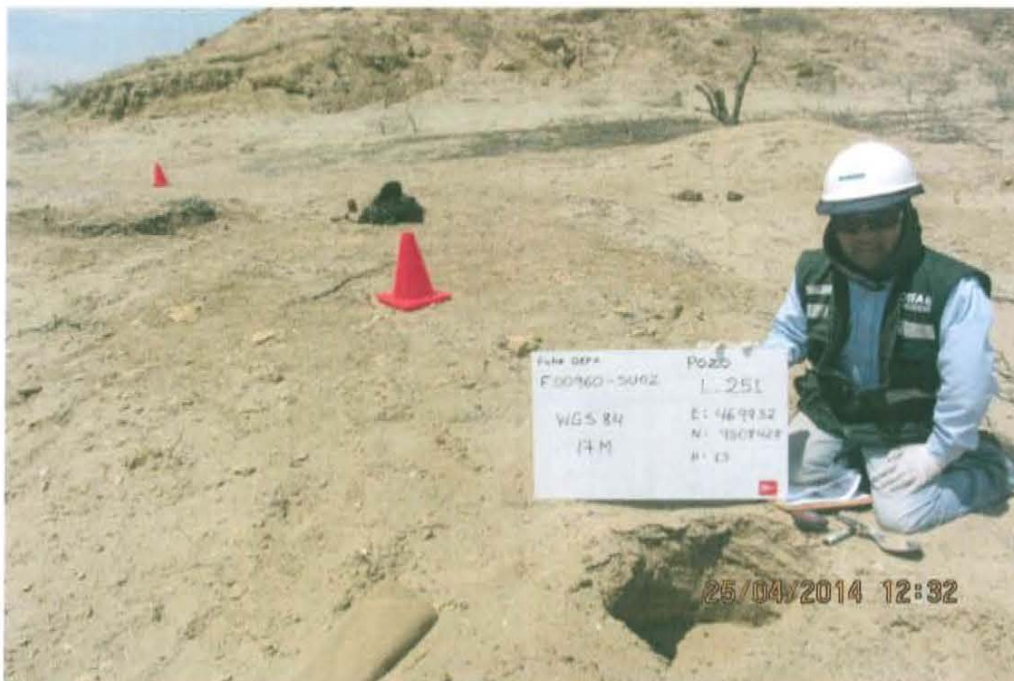
Fotografía N° 4. Toma de muestra de suelo en el punto F00960-SU02, ubicado a 7 m de distancia del casing del Pozo L_251.

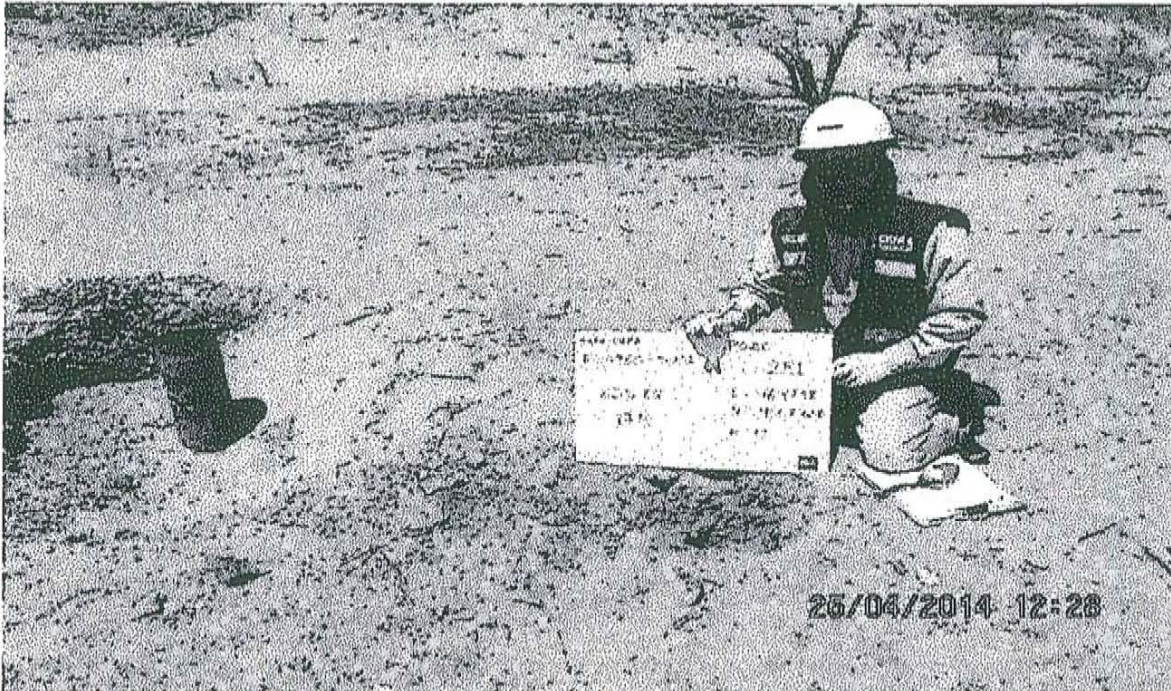
Fotografía N° 1. Toma de muestra de suelo en el punto F00960-SU01, ubicado a 2 m aproximadamente del Pozo L_251.

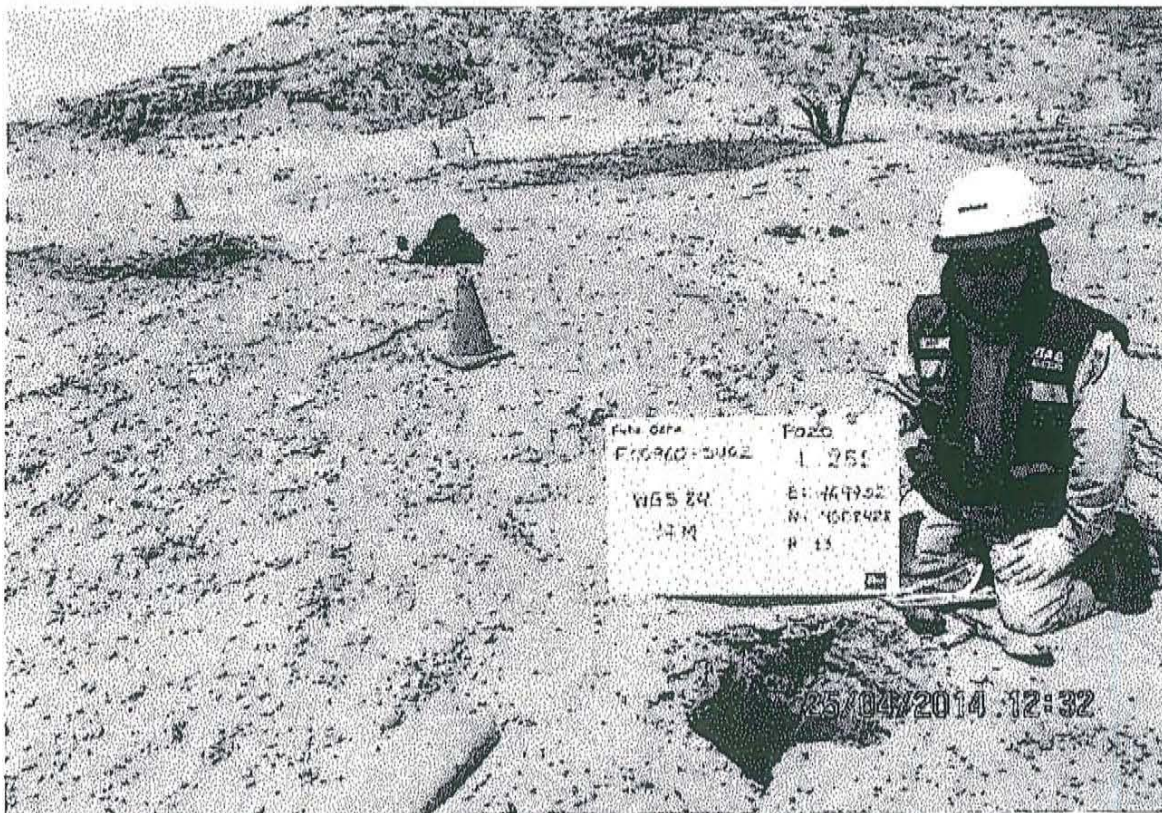
Fotografía N° 2. Toma de muestra de suelo en el punto F00960-SU02, ubicado a 7 m aproximadamente del Pozo L_251.

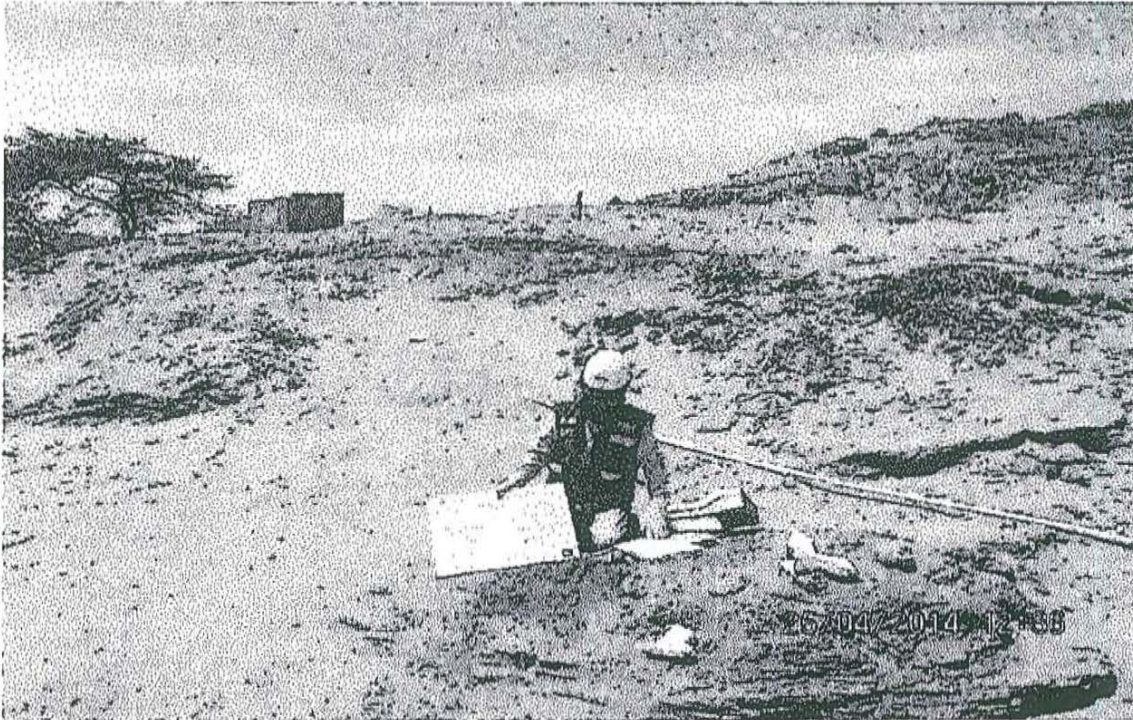
Fotografía N° 3. Toma de muestra de suelo en el punto F00960-SU03, ubicado a 12 m aproximadamente del Pozo L_251.

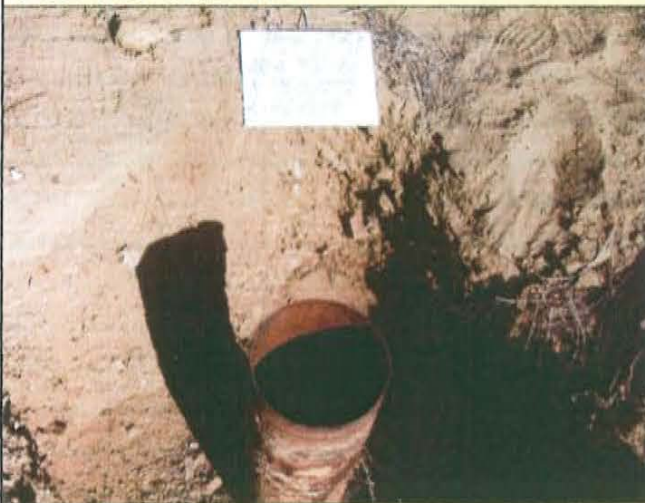
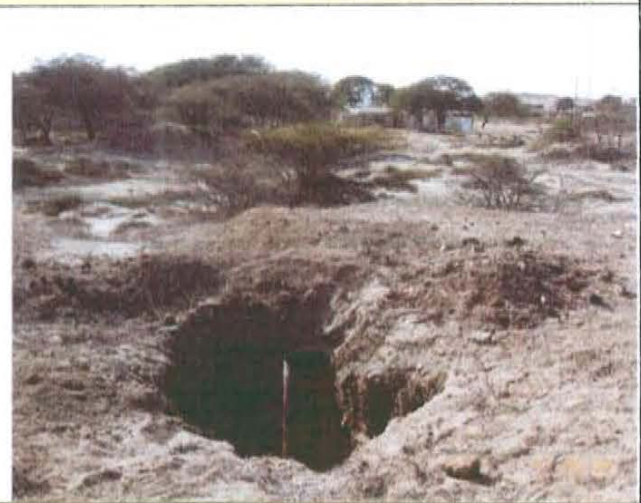
3. REGISTRO FOTOGRÁFICO

Pozo con la tubería taponada con tierra, sin vías de acceso hasta el pozo. Hay presencia de suelo contaminado con hidrocarburo. El área de influencia corresponde a la plataforma del pozo L_251, 50 m² de su entorno y las vías de acceso; pozo ubicado dentro de un bosque seco que tiene como especies vegetales predominantes al algarrobo (*Prosopis sp*), bichayo (*Capparis crotonoides*) y espino (*Acacia sp*).

El inadecuado abandono del pozo.
