**INFORME N° 513 - 2015-OEFA/DE-SDCA-CIPASH**

**ASUNTO :** Identificación de pasivo ambiental del subsector hidrocarburos con código de Ficha OEFA F01231, ubicado en el Lote III, en el distrito La Brea de la provincia Talara del departamento de Piura.

1. El presente Informe tiene por objeto comunicar que el pozo mal abandonado (con código PERUPETRO T2055) y el suelo contaminado circundante a él, constituyen un pasivo ambiental del subsector hidrocarburos, identificado con código de Ficha OEFA F01231. Este pasivo ambiental se encuentra ubicado en el Lote III, en el distrito La Brea de la provincia Talara del departamento de Piura, el cual fue verificado en campo el 04 de julio de 2014.

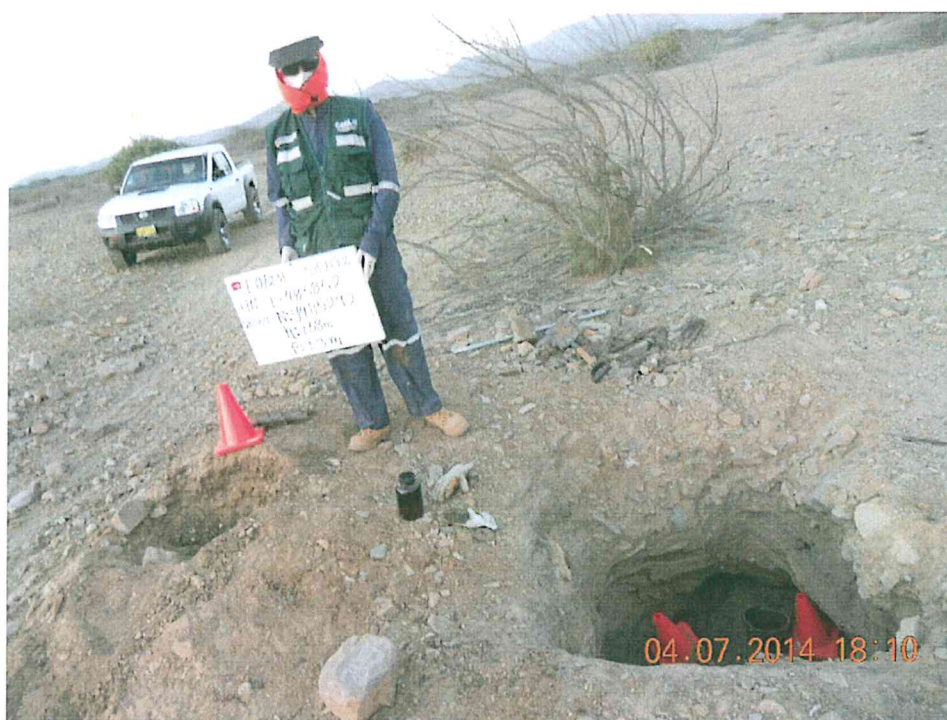
Fotografía N° 1. Vista panorámica del pozo T2055, ubicado en un terraplén natural propio de un bosque seco, donde se visualiza escasa vegetación.

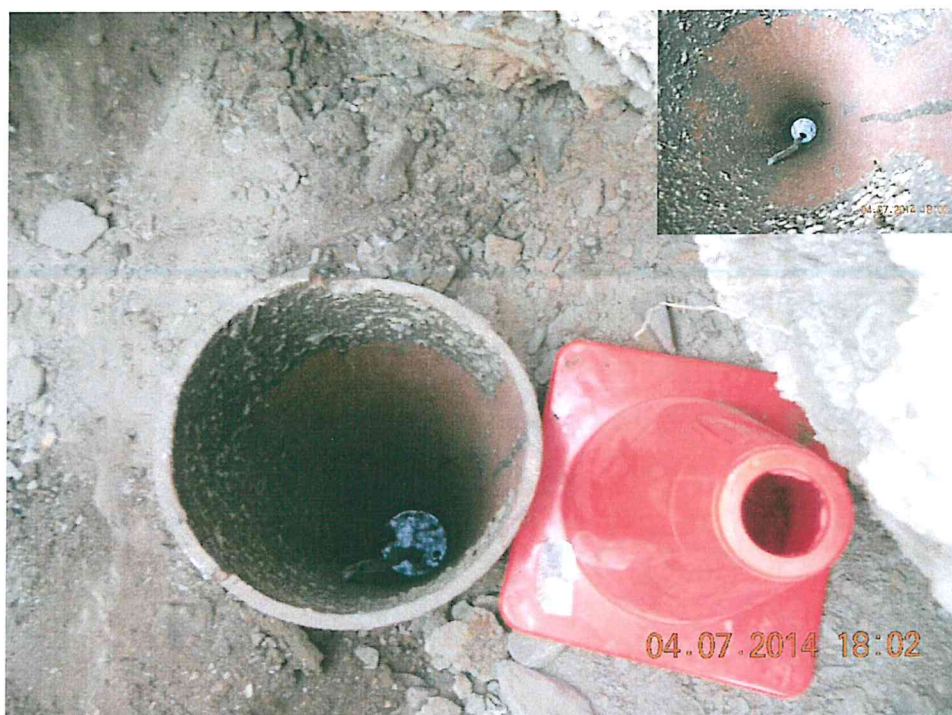
Fotografía N° 2. Pozo abierto al ambiente y cortado, sobresale 0,18 m del interior de un hoyo de 1,2 m de profundidad, en el interior se observa líquido de coloración verdosa (mezcla de hidrocarburos y agua).

| Factores | Escenarios | Puntuación |
|---|---|---|
| <b>Potencial de colapso</b> | La estructura del pozo sobresale 0,18 m del interior del hoyo. | 1 |

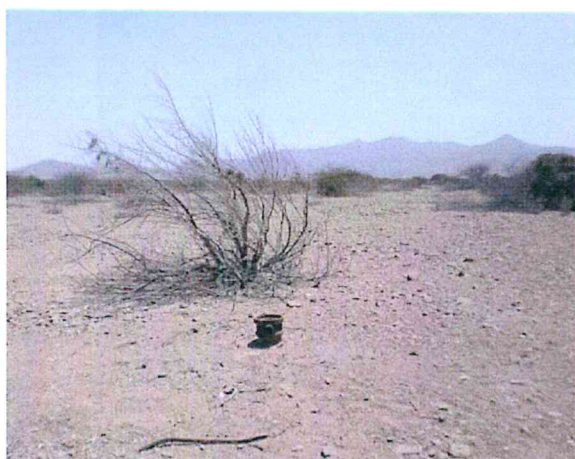
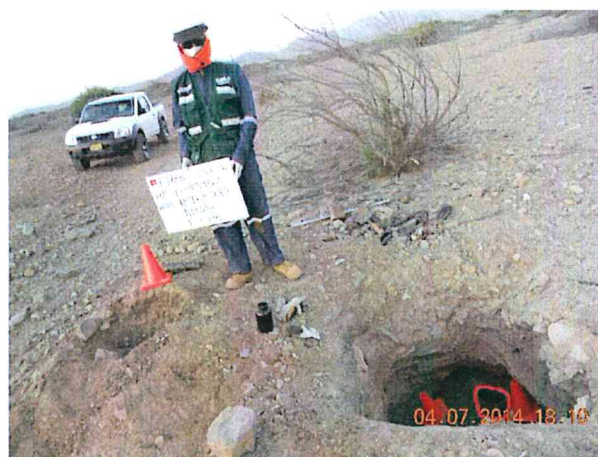
**Estado del pozo en la  
visita realizada por  
OSINERGMIN**

**Estado del pozo en la  
visita realizada por  
OEFA**

Fotografía N° 3. En la Visita de OSINERGMIN el cabezal del pozo se ubica por encima del nivel del suelo, sin embargo en la Visita de OEFA el pozo sobresale 0,18 m del interior de un hoyo de 1,2 m de profundidad.

el cabezal del pozo fue cortado y alrededor de éste fue excavado un hoyo, con respecto a lo observado en la visita de OSINERGMIN.

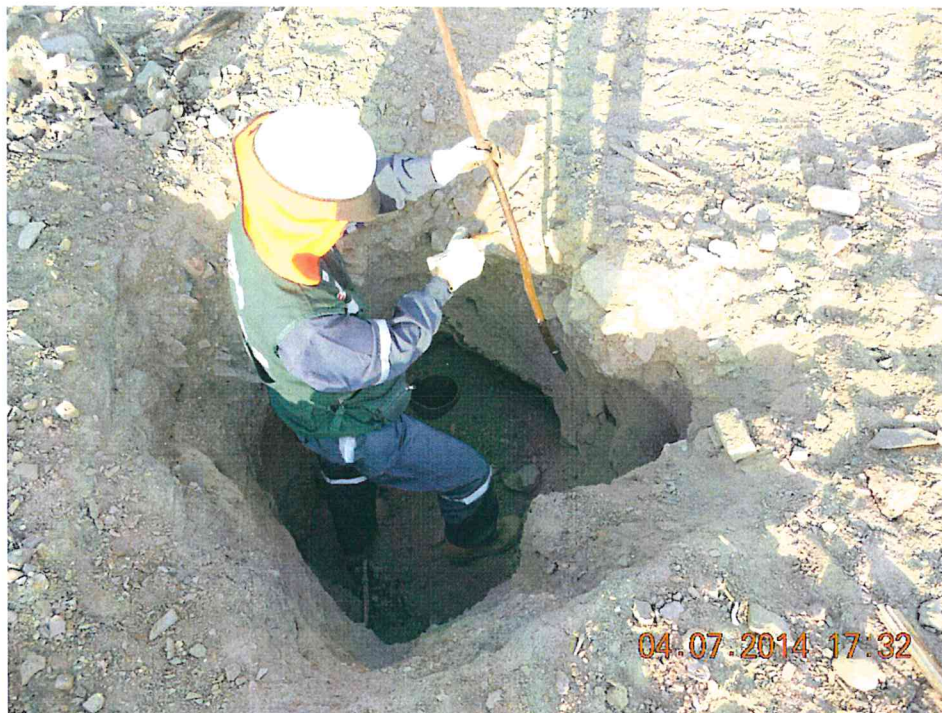
Fotografía N° 4. Se aprecia la altura de líquido de coloración verdosa (mezcla de hidrocarburos y agua) en el interior del casing de producción.

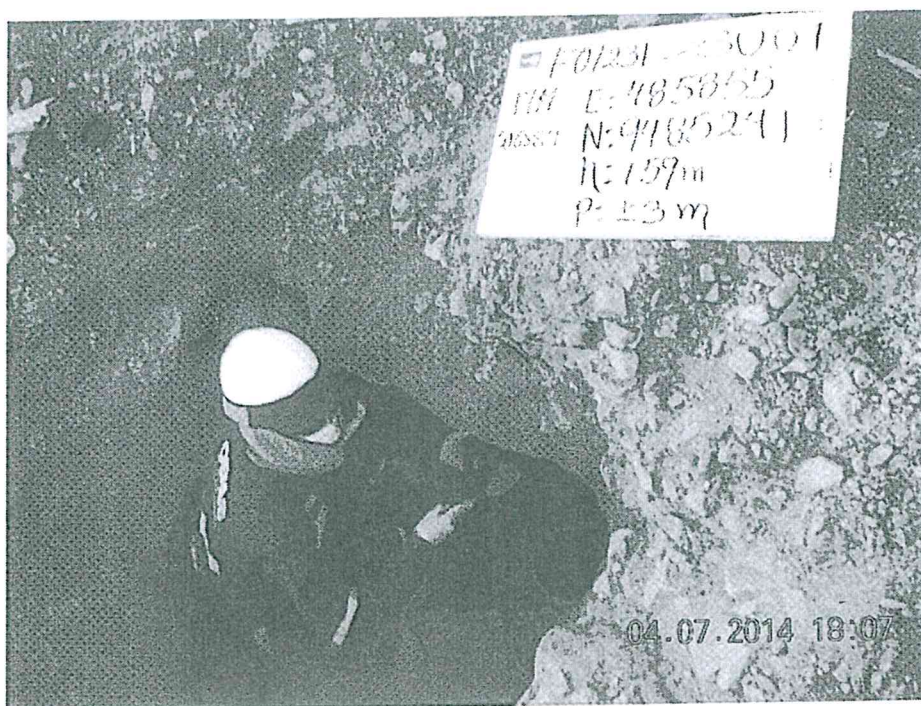
Fotografía N° 1. Toma de muestra de suelo en el punto F01231-SU001, ubicado a 0,4 m aproximadamente del Pozo T2055.

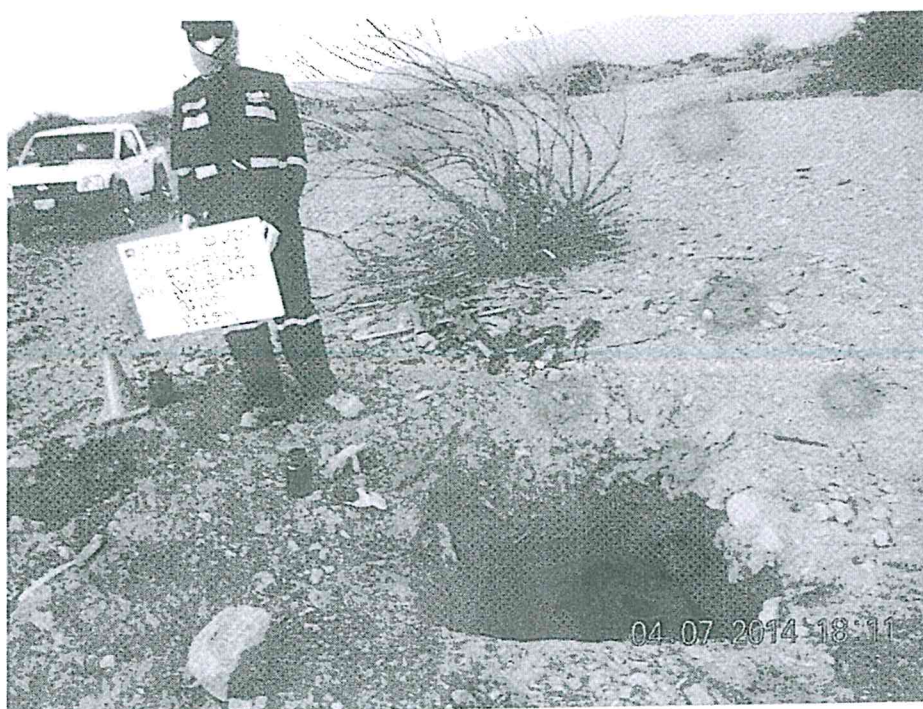
Fotografía N° 2. Toma de muestra de suelo en el punto F01231-SU002, ubicado a 2,3 m aproximadamente del Pozo T2055.

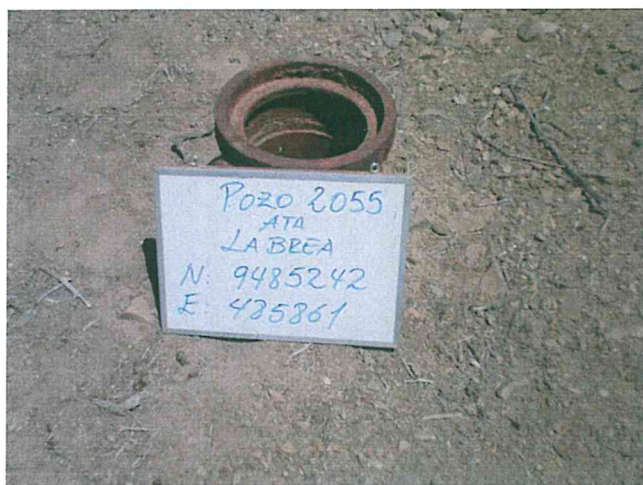
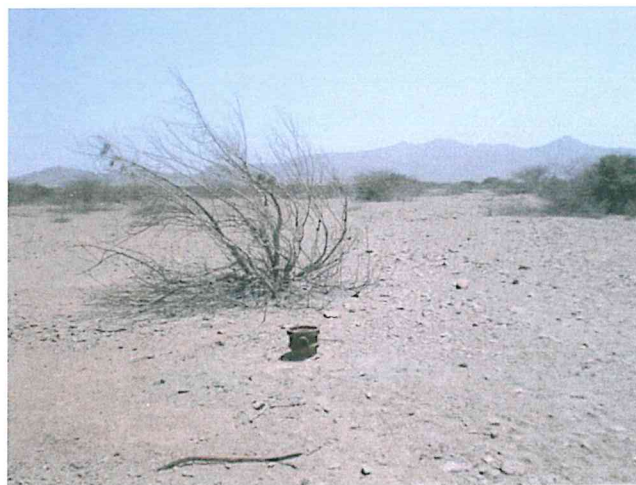
**3. REGISTRO FOTOGRÁFICO**

En la plataforma del pozo ATA T2055 no se observó suelos impregnados con hidrocarburos, ni se observaron poblaciones cercanas, la zona cuenta con vías de acceso al pozo. Las especies vegetales de la zona son: Espino, Gramíneas y Zapote, entre otras.
