**INFORME N° 205 -2013- OEFA /DE-SDCA**

ASUNTO : Monitoreo Ambiental en la zona de influencia del KP 307+000 del DdV, sector Vinchos zona del último incidente de derrame de LGN sobre la línea de Transporte de Hidrocarburos a cargo de la empresa TGP, realizado el 20 de marzo de 2013, distrito de Vinchos, provincia Huamanga en el departamento de Ayacucho

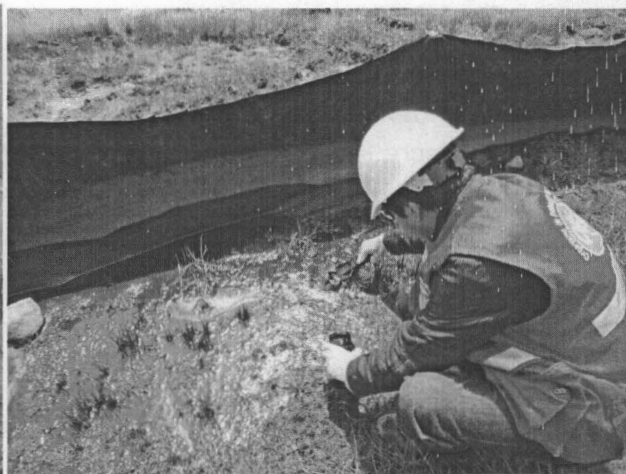
Foto N°2: Toma de muestra de suelo delante de la geomembrana
