**INFORME N° 361 - 2014-OEFA/DE-SDCA-CIPASH**

ASUNTO : Identificación de pasivo ambiental del subsector hidrocarburos, con código de Ficha OEFA F02093, ubicado en el Lote VII/VI (ex Lote VII), del distrito de La Brea Negritos de la provincia de Talara del departamento de Piura.

III. IDENTIFICACIÓN DE PASIVO AMBIENTAL DEL SUBSECTOR HIDROCARBUROS CON CÓDIGO DE FICHA F02093.

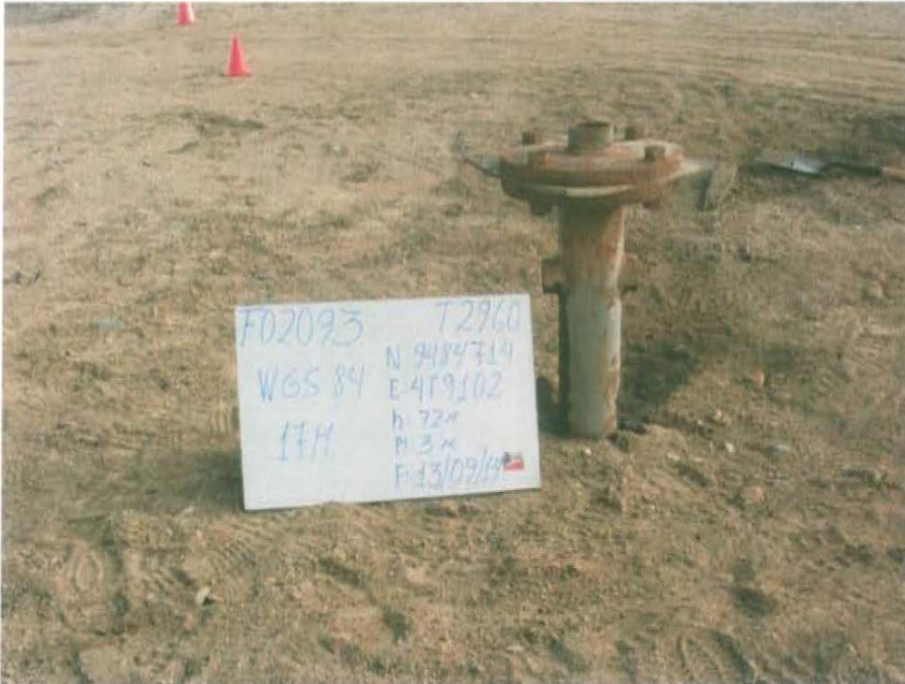
14. Durante la evaluación in situ realizado por el OEFA el 10 de mayo de 2014, se observa un pozo inactivo, ubicado en un terreno habilitado con acceso vehicular, donde se observa el casing a 0,68 m de la superficie del suelo cuenta con brida de 14 pulgadas y tubo de reducción de 3 pulgadas expuesto al ambiente, corroído y sin elementos de cierre que aseguren su hermetismo. Sin embargo, no se percibe emisiones gaseosas provenientes del pozo, ni afloramiento de fluidos, pero si se observa suelos con presencia de hidrocarburos en el área de su entorno (ver anexos 1, 2 y 3).

Fotografía N° 1. Vista de la ubicación del pozo donde se observa el casing con brida y válvula corroído expuesto al ambiente.

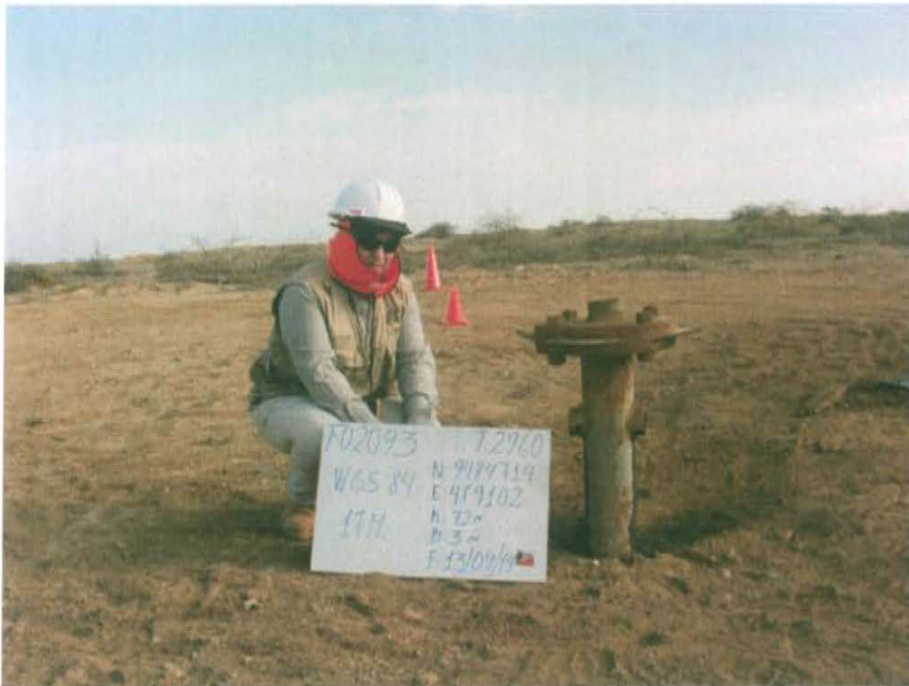
Fotografía N° 2. Vista panorámica de la ubicación del pozo donde se puede observar la vegetación del entorno y el relieve existente en el área.

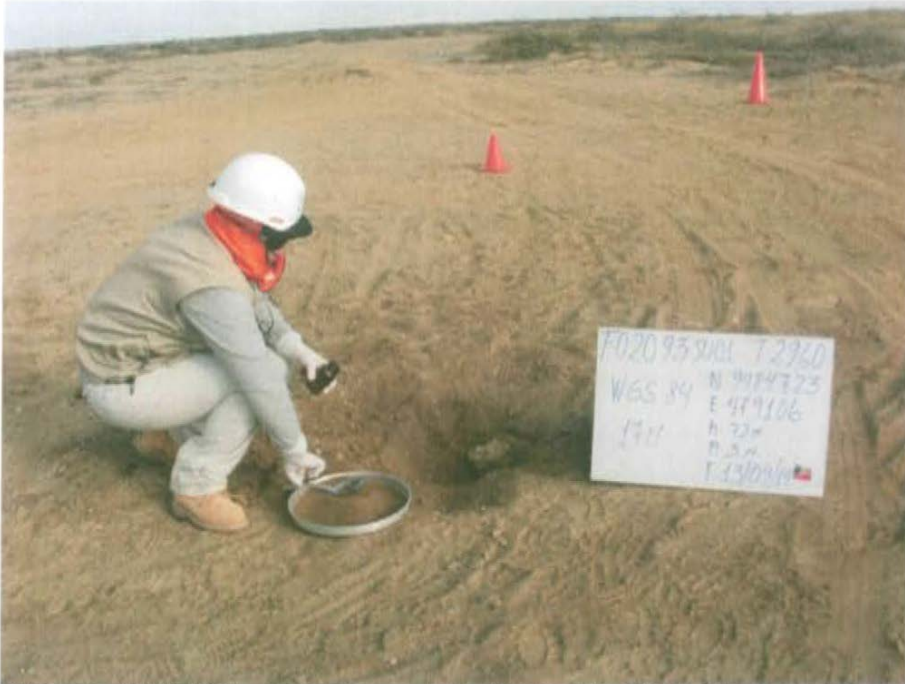
Fotografía N° 3. Vista de la toma de muestra de suelo realizado en el área de ubicación del pozo en el punto F02093-SU01.

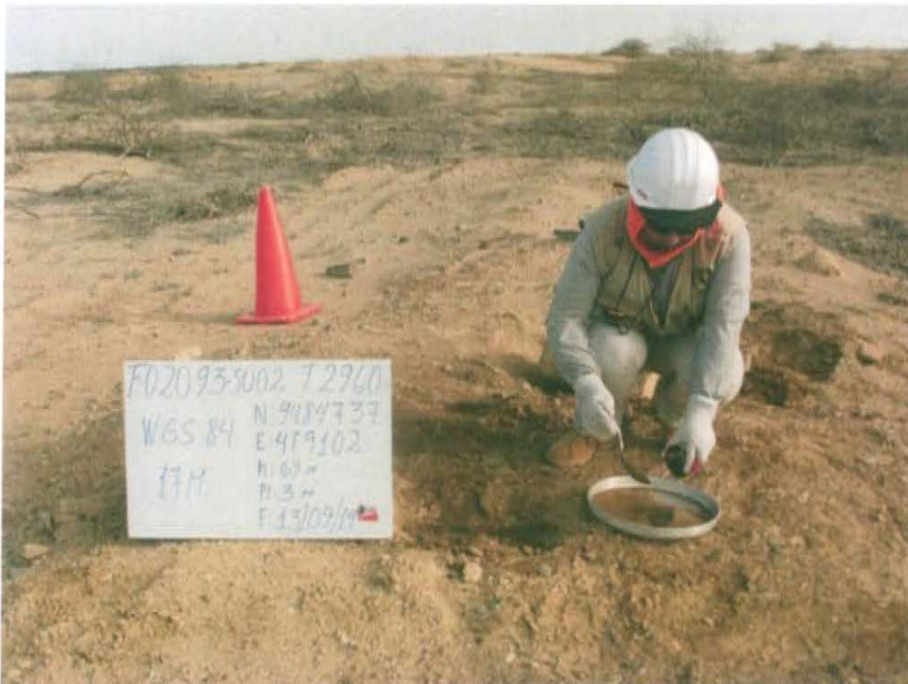
Fotografía N° 4. Vista de la toma de muestra de suelo realizado en el área de ubicación del pozo en el punto F02093-SU02.

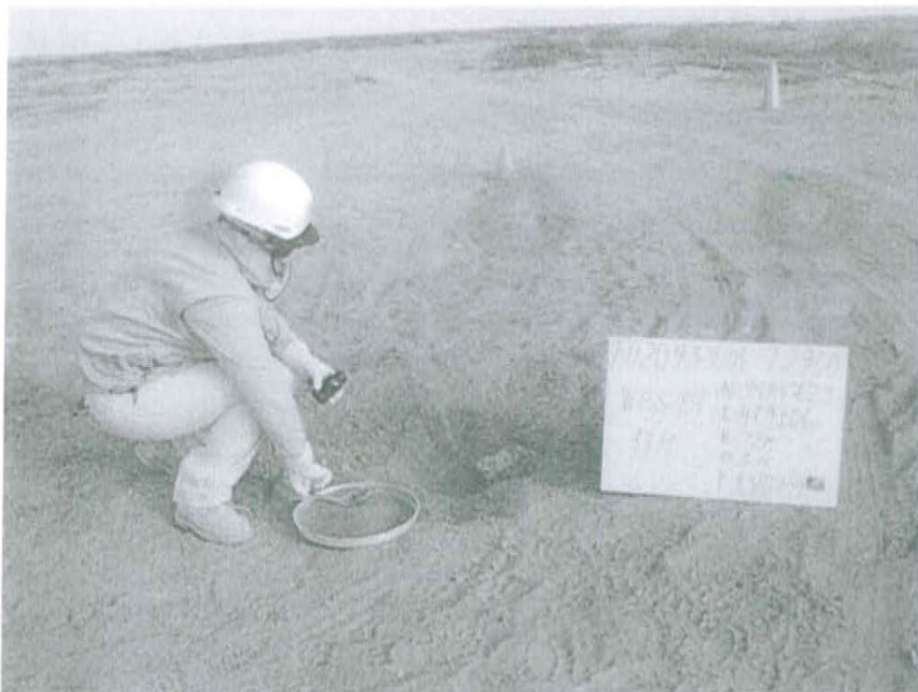
Fotografía N° 1. Toma de muestra de suelo en el punto F02093, ubicado a F02093 m aproximadamente del Pozo T2960.

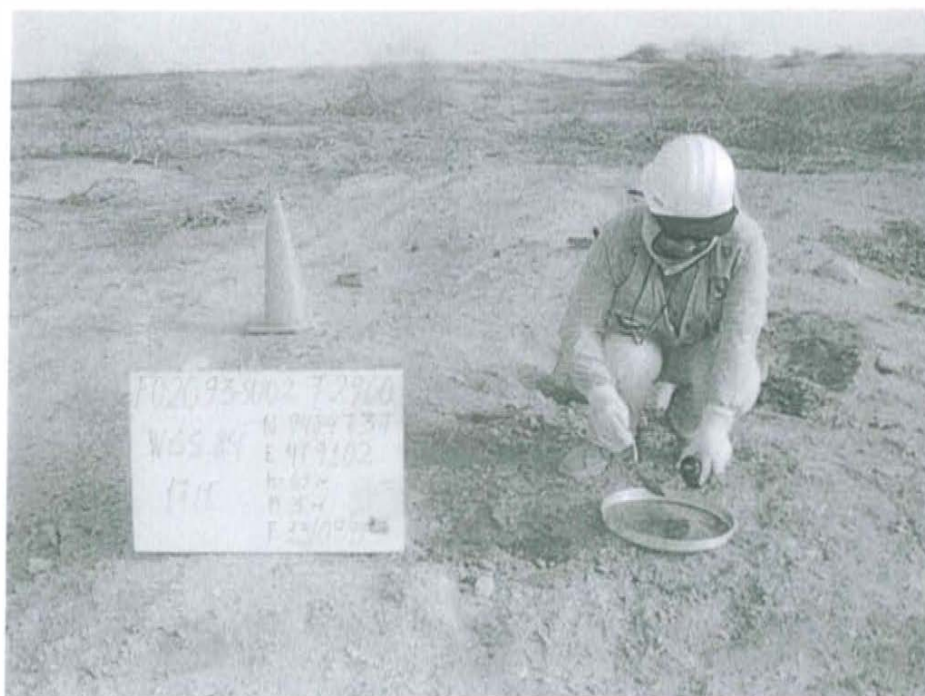
Fotografía N° 2. Toma de muestra de suelo en el punto F02093, ubicado a F02093 m aproximadamente del Pozo T2960.

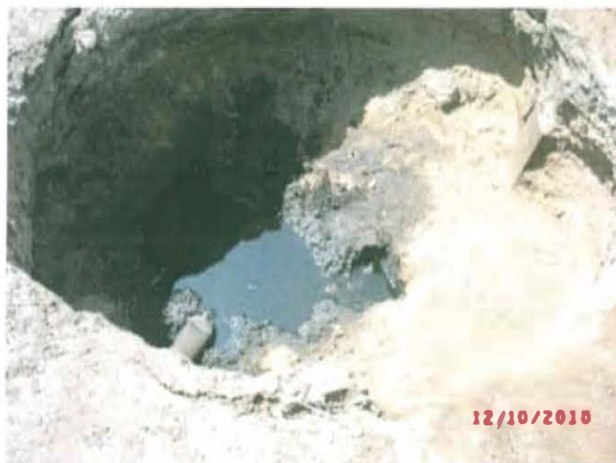
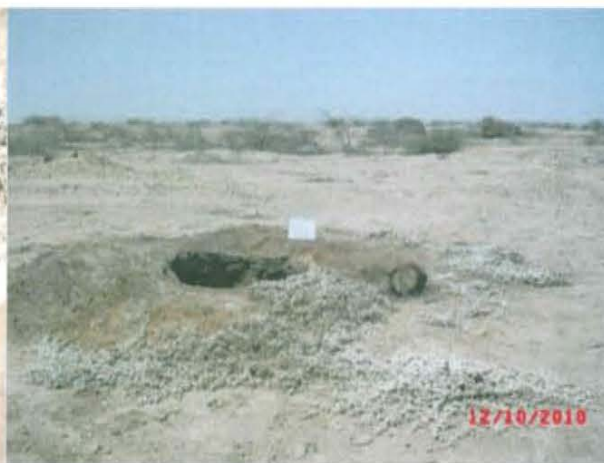
3. REGISTRO FOTOGRÁFICO

El pozo ATA T2960 se encuentra sin cabezal y fluido en fondo de excavación. El pozo no tiene acceso, pero plataforma deteriorada. En superficie se visualiza suelo impregnado con hidrocarburos y restos de madera.

Pozo mal abandonado
