**INFORME N° 560-2014-OEFA/DE-SDCA-CIPASH**

**ASUNTO** : Identificación de pasivo ambiental del subsector hidrocarburos con código de Ficha OEFA F01672, ubicado en el Lote III, en el distrito de La Brea de la provincia Talara del departamento de Piura.

### **III. IDENTIFICACIÓN DE PASIVO AMBIENTAL DEL SUBSECTOR HIDROCARBUROS CON CÓDIGO DE FICHA OEFA F01672**

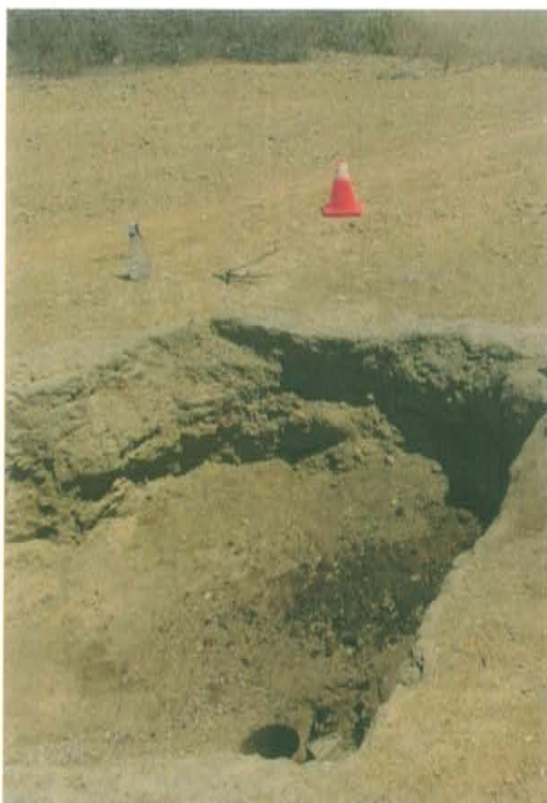
14. Durante la evaluación in situ realizada por el OEFA el 07 de agosto de 2014, se observó un pozo inactivo, ubicado en el interior de una excavación. La estructura del pozo esta constituida principalmente por una tubería de revestimiento (casing) la cual se encontraba a nivel de la base de excavación; cabe destacar que el pozo que se encontraba abierto, sin elementos del cierre en superficie (válvulas, llaves, entre otros) garanticen un cierre hermético del pozo, llegando a percibirse emisiones gaseosas fugitivas provenientes del pozo. Asimismo, se visualizó suelo impregnado con hidrocarburos; no se observó afloramiento superficial de líquidos (ver anexos 1 y 2).

16. En ese sentido, de la revisión de los antecedentes y las observaciones en campo se tiene que el pozo se encuentra mal abandonado, toda vez que no se encuentra herméticamente cerrado ni en condiciones seguras para el abandono, conforme se establece en el Decreto Supremo N° 032-2004-EM - Reglamento de las Actividades de Exploración y Explotación de Hidrocarburos<sup>6</sup>. Además de presentar suelo contaminado con hidrocarburos en el área circundante al pozo y emisiones gaseosas fugitivas provenientes del pozo mal abandonado.

Fotografía N° 1. Se observa el pozo inactivo con casing corroído, sin elementos de cierre en superficie, por lo que se encuentra abierto y expuesto al ambiente.

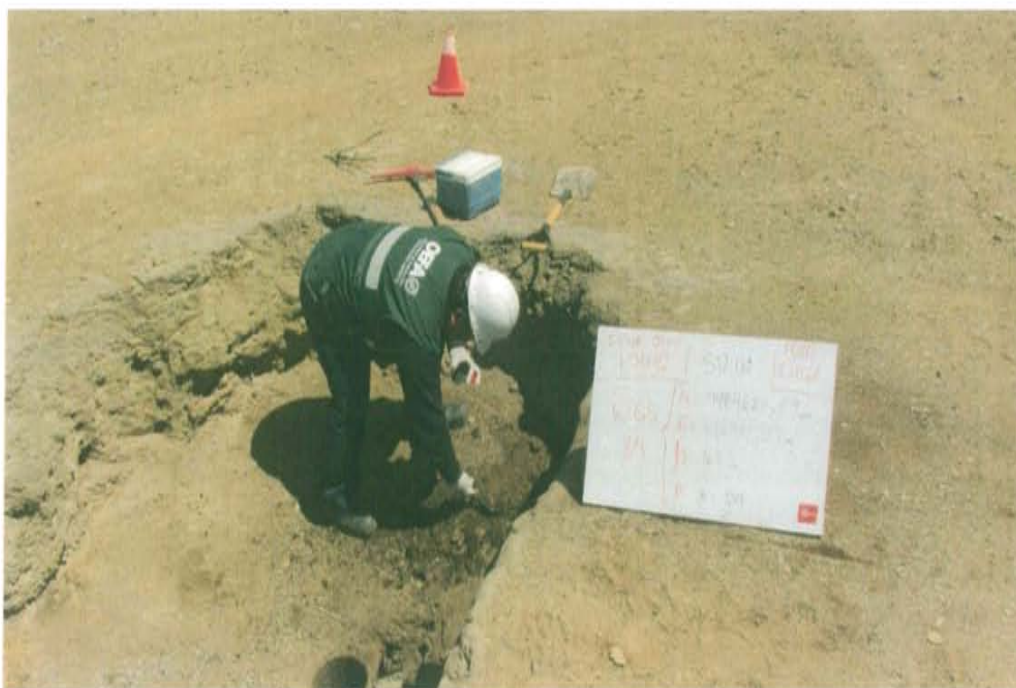
| Matriz | Código de muestra | Parámetros analizados | Resultado | Unidad | ECA o norma referencial | % que se encuentra por encima del ECA o norma referencial | Laboratorio | Número de informe de ensayo de laboratorio |
|---|---|---|---|---|---|---|---|---|
| Suelo | F01672-SU01 | FH F2 (C10-C28) | 9 126 | mg/kg | 1 200 | 660,5 % | AGQ Perú S.A.C. | S-14/22735 |
| Suelo | F01672-SU01 | FH F3 (C28-C40) | 46 050 | mg/kg | 3 000 | 1 435 % | AGQ Perú S.A.C. | S-14/22735 |

Fotografía N° 2. Toma de muestra de suelo en el punto F01672-SU01, ubicado a 1 m del pozo.

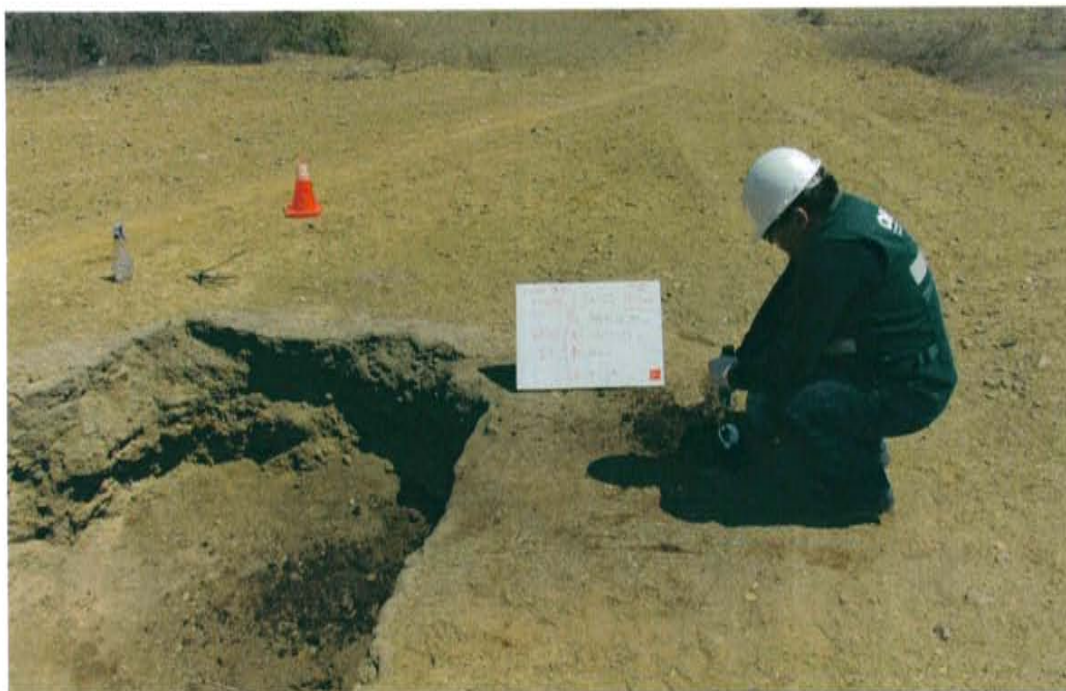
| Matriz | Código de muestra | Parámetros analizados | Resultado | Unidad | ECA o norma referencial | % que se encuentra por encima del ECA o norma referencial | Laboratorio | Número de informe de ensayo de laboratorio |
|---|---|---|---|---|---|---|---|---|
| Suelo | F01672-SU02 | FH F2 (C10-C28) | 1 297 | mg/kg | 1 200 | 8,08 % | AGQ Perú S.A.C. | S-14/22736 |
| Suelo | F01672-SU02 | FH F3 (C28-C40) | 4 426 | mg/kg | 3 000 | 47,53 % | AGQ Perú S.A.C. | S-14/22736 |

Fotografía N° 3. Toma de muestra de suelo en el punto F01672-SU02, ubicado a 2 m del pozo.

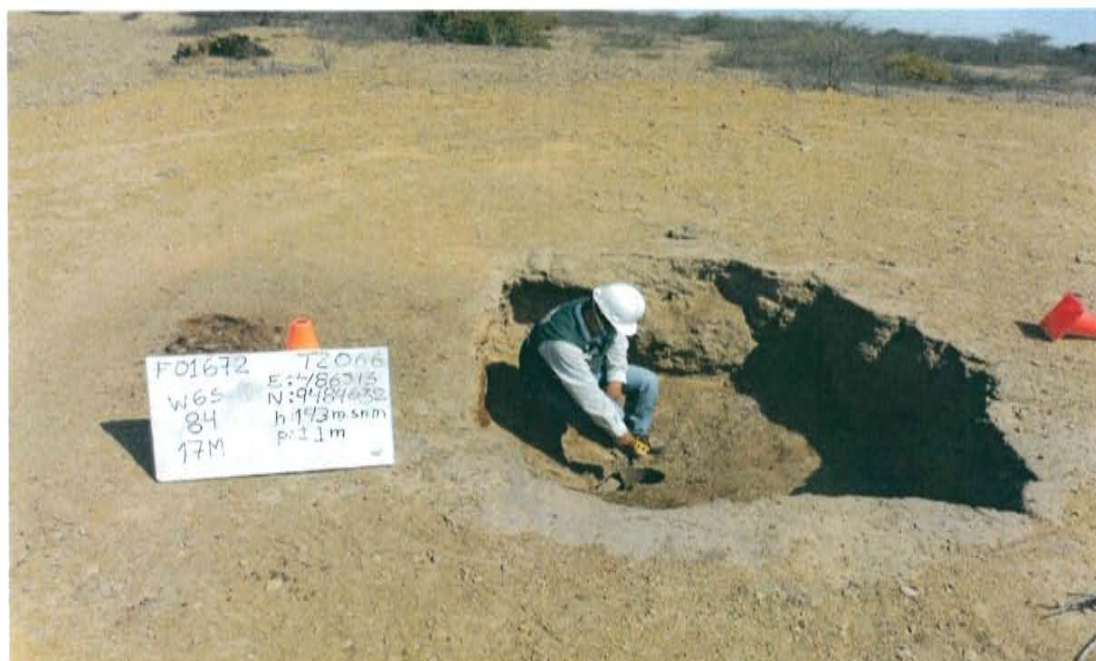
| EQUIPO EMPLEADO | | | MultiRAE Lite – PGM6208 (Monitor de gases múltiple) | | | | | | | | | |
|---|---|---|---|---|---|---|---|---|---|---|---|---|
| F01672-EM01 | 11/11/14 | 14:10 | 0 | 21 | 20,9 | 20,9 | 0 | 0,1 | 0,006 | 1 | 29 | 5,77 |

Fotografía N° 4. Medición en el punto F01672-EM01, ubicado en la boca del pozo.

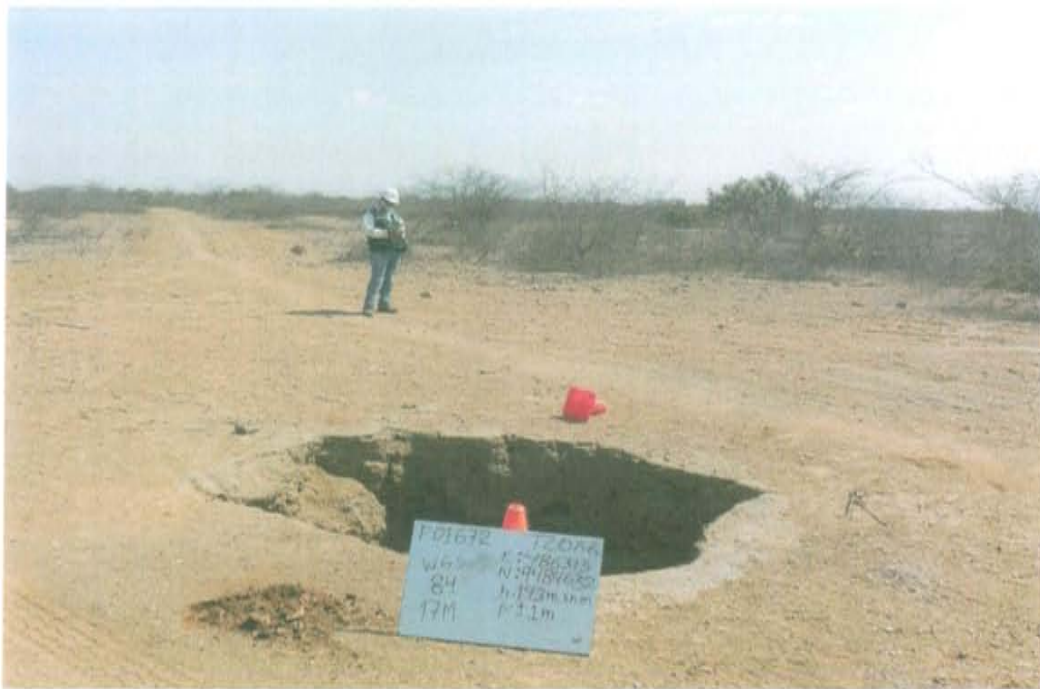
| EQUIPO EMPLEADO | | | MultiRAE Lite – PGM6208 (Monitor de gases múltiple) | | | | | | | | | |
|---|---|---|---|---|---|---|---|---|---|---|---|---|
| F01672-VA01 | 11/11/14 | 13:59 | 0 | 0 | 20,9 | 20,9 | 0 | 0,1 | 0,025 | 1 | 1 | 1,00 |

Fotografía N° 5. Mediciones en F01672-VA01, recorrido en el área circundante alrededor del pozo.

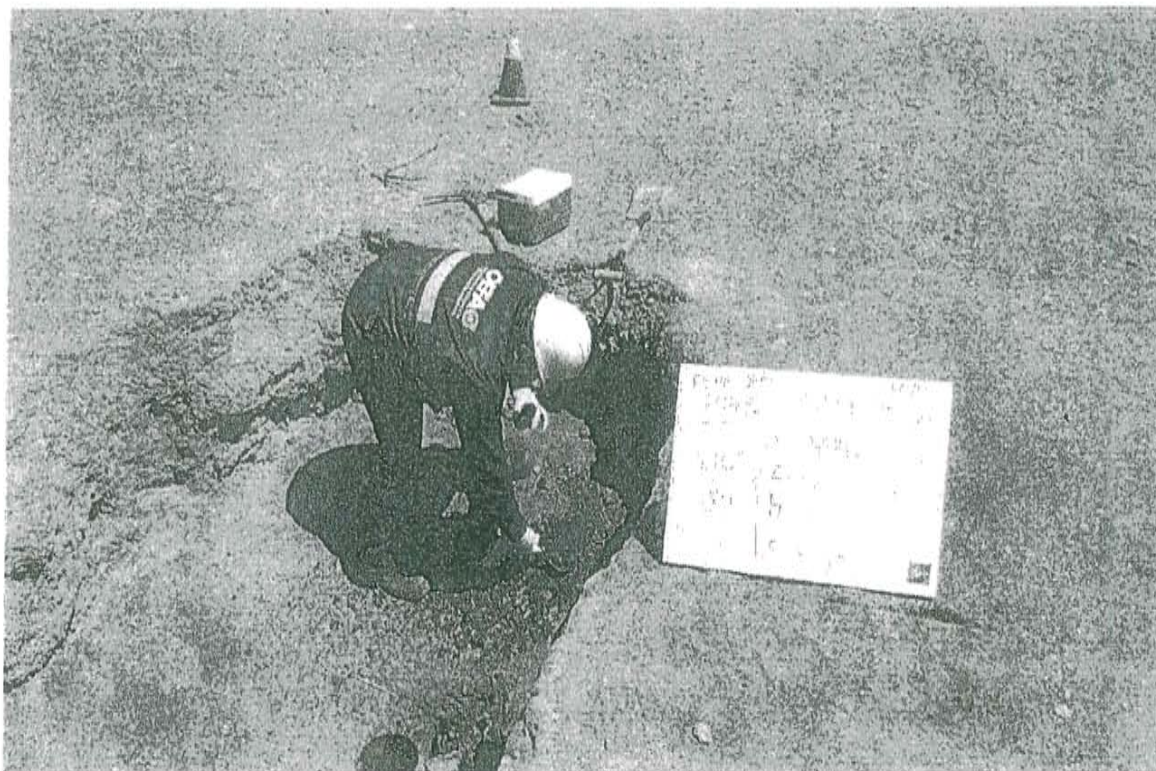
Fotografía N° 1. Toma de muestra de suelo en el punto F01672-SU01, ubicado a 1 m del pozo.

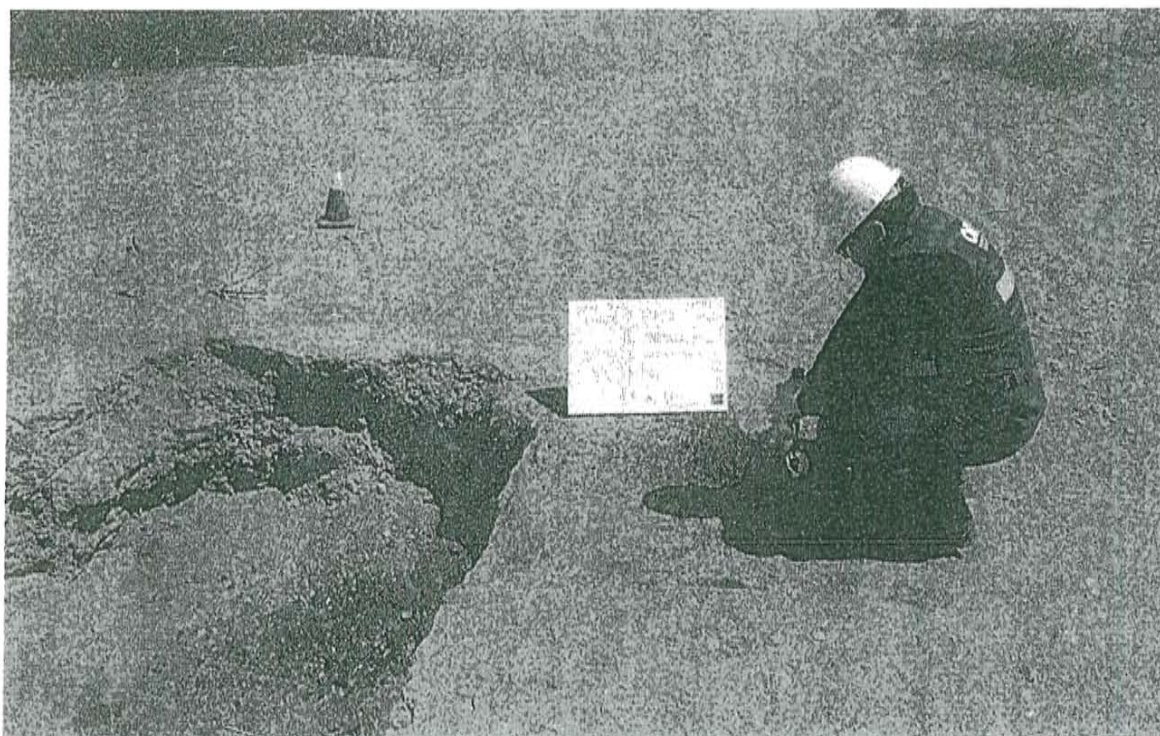
Fotografía N° 2. Toma de muestra de suelo en el punto F01672-SU02, ubicado a 2 m del pozo.

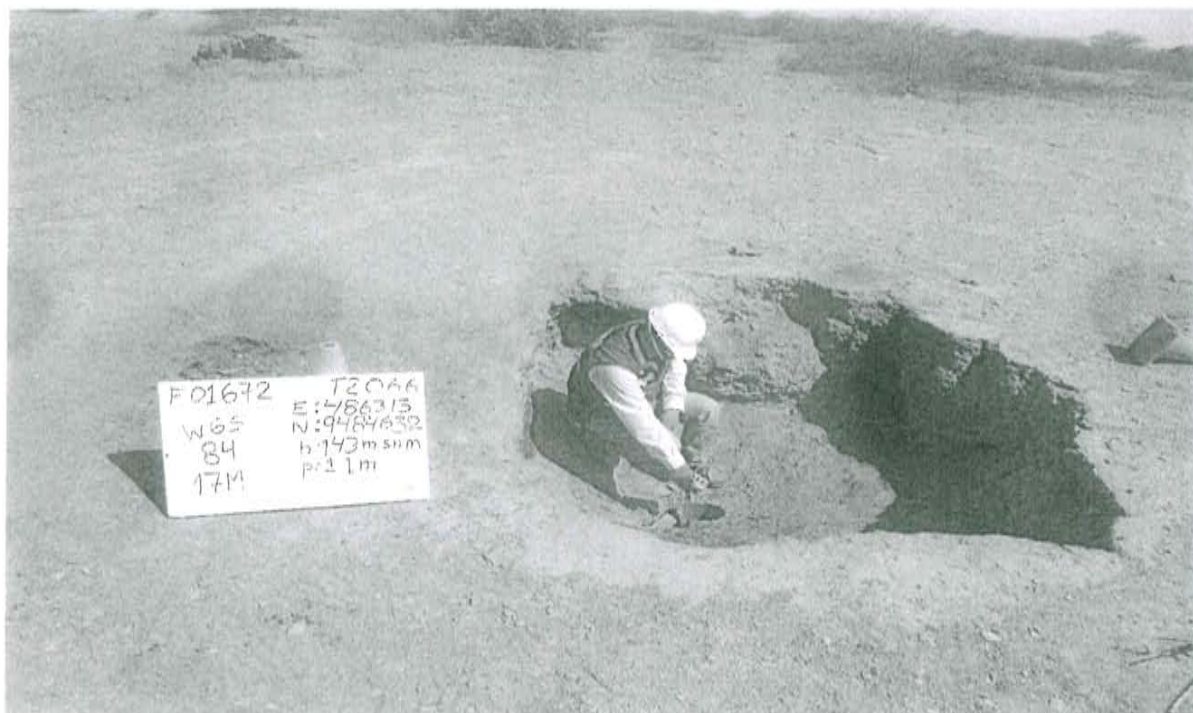
Fotografía N° 1. Medición en el punto F01672-EM01, ubicado en la boca del pozo.

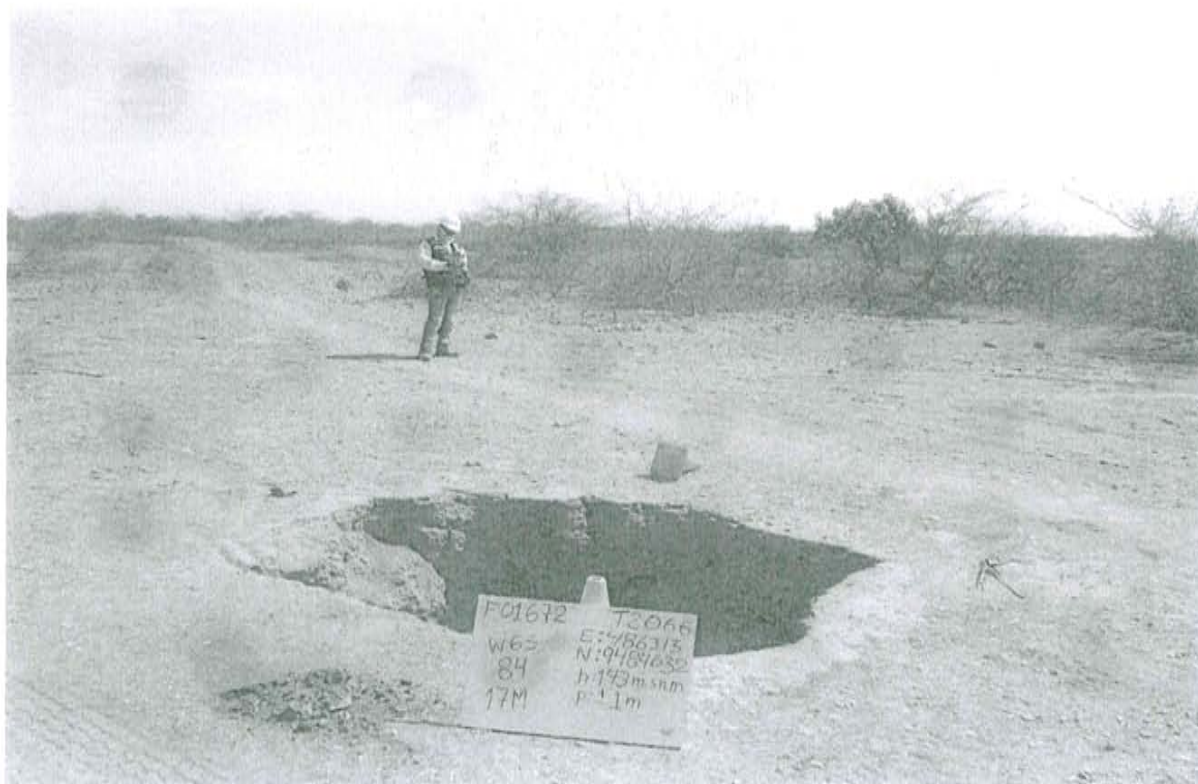
Fotografía N° 2. Mediciones en F01672-VA01, recorrido en el área circundante alrededor del pozo.

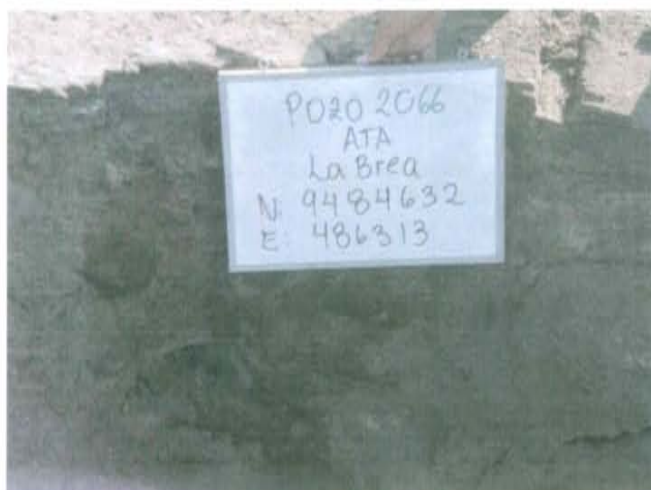
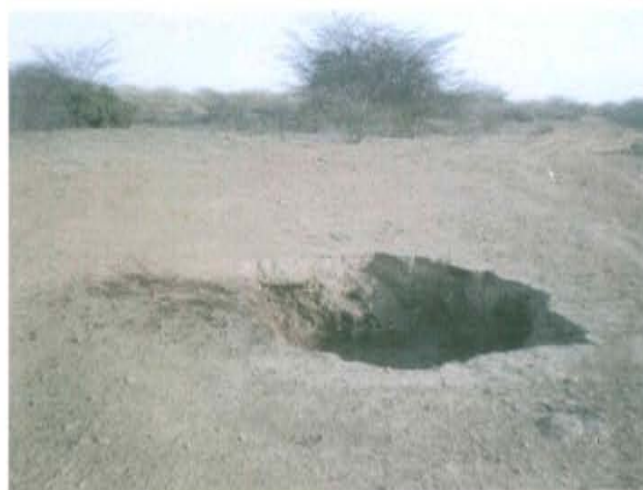
**3. REGISTRO FOTOGRÁFICO**

En la plataforma del pozo ATA T2066 se observó suelos impregnados con hidrocarburos a nivel de superficie, no se observaron poblaciones cercanas, la zona cuenta con vías de acceso al pozo. Las especies vegetales de la zona son: Espino, Albarrobo, Gramíneas, Zapote, entre otros.

Pozo mal abandonado
