**INFORME N° 273 - 2015-OEFA/DE-SDCA-CIPASH**

**ASUNTO** : Identificación de pasivo ambiental del subsector hidrocarburos con código de Ficha OEFA F02627, ubicado en el Lote VII/VI (ex Lote VI), en el distrito de Lobitos de la provincia Talara del departamento de Piura.

1. El presente Informe tiene por objeto comunicar que el pozo mal abandonado (con código PERUPETRO L2058) y el suelo contaminado circundante a él, constituyen un pasivo ambiental del subsector hidrocarburos, identificado con código de Ficha OEFA F02627. Este pasivo ambiental se encuentra ubicado en el Lote VII/VI (ex Lote VI), en el distrito de Lobitos de la provincia Talara del departamento de Piura, el cual fue verificado en campo el 05 de noviembre de 2014.

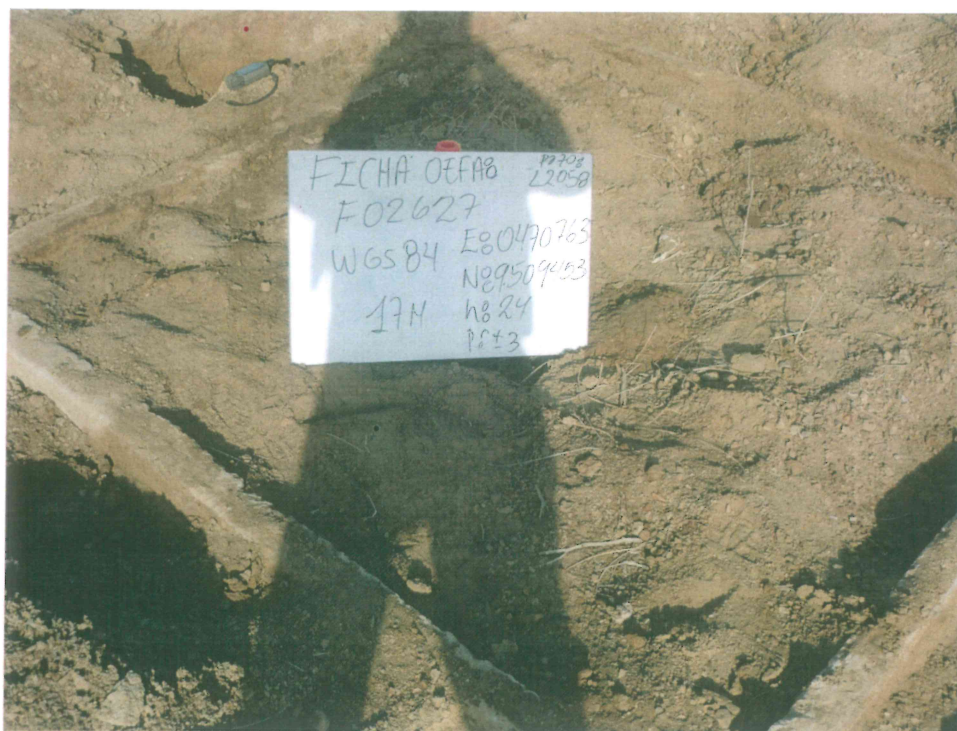
14. Durante la visita realizada por el OEFA, no se visualizó superficialmente el cabezal ni el casing del pozo; sin embargo, se observó una cantina de aproximadamente 2 m por 2 m de lado cubierto parcialmente con tierra, además la presencia de residuos de hidrocarburo en el suelo, en áreas adyacentes a la coordenada de la Ficha del OSINERGMIN, lo que evidenciaría la presencia del casing del pozo enterrado posiblemente sin cabezal y/o accesorios que aseguren su hermetismo, asimismo, no se

percibe olores característicos a hidrocarburos asociados a la presencia de emisiones gaseosas provenientes del pozo (ver anexos 1, 2 y 3).

Fotografía N° 1. Pozo no ubicado, no se visualizó superficialmente el cabezal ni el casing del pozo; sin embargo, se observó una cantina de aproximadamente 2 m por 2 m de lado cubierto parcialmente con tierra.

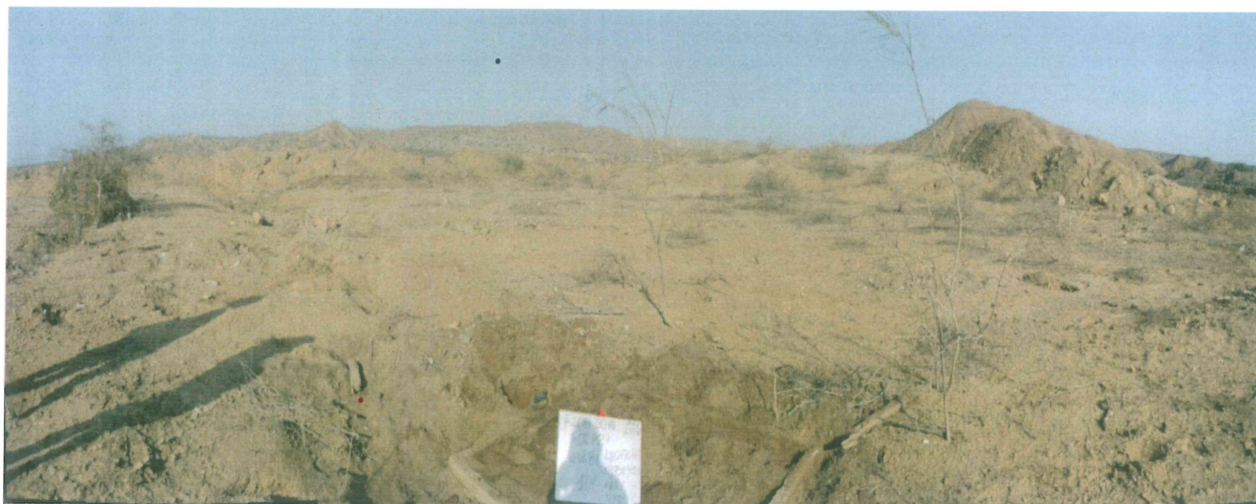
Fotografía N° 2. El área evaluada donde se localiza las coordenadas geográficas del pozo, se encuentra dentro de una zona desértica de bosque seco, colinas y lomas levemente onduladas.

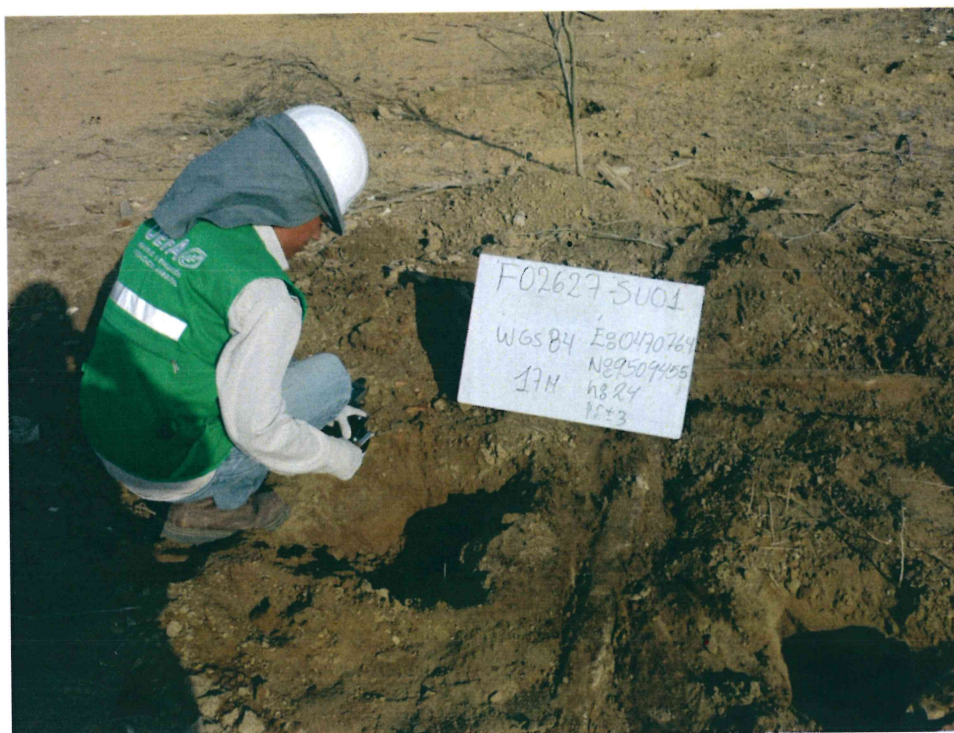
Fotografía N° 3. Muestra puntual de suelo tomada a 1 m en dirección Norte donde se ubicaría el Pozo L2058.

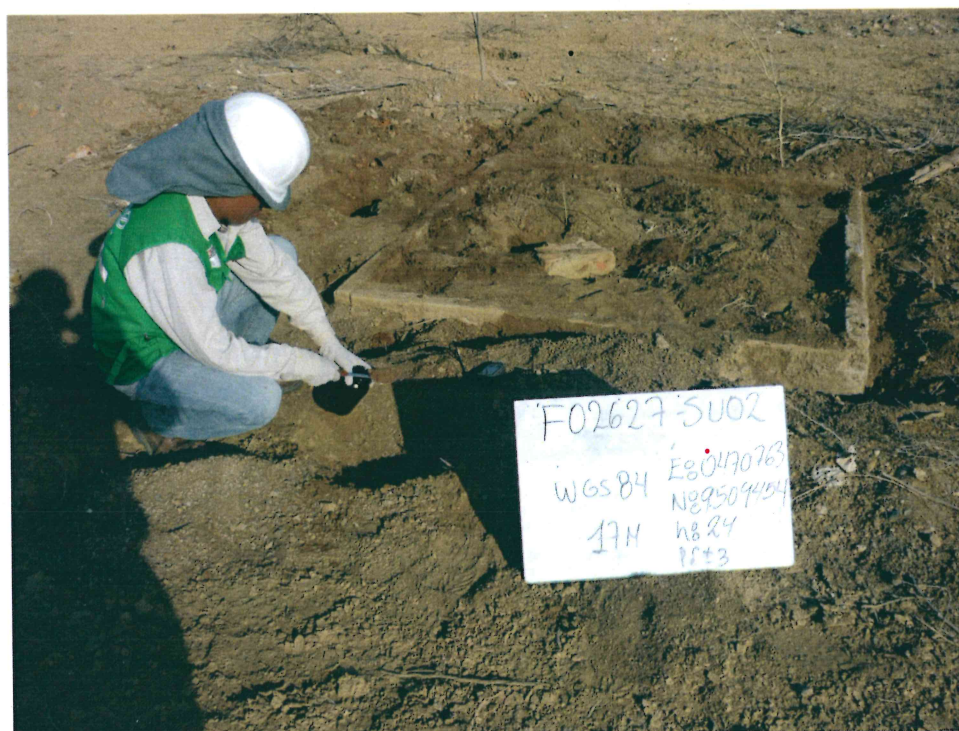
Fotografía N° 4. Muestra puntual de suelo tomada a 2 m en dirección Oeste donde se ubicaría el Pozo L2058.

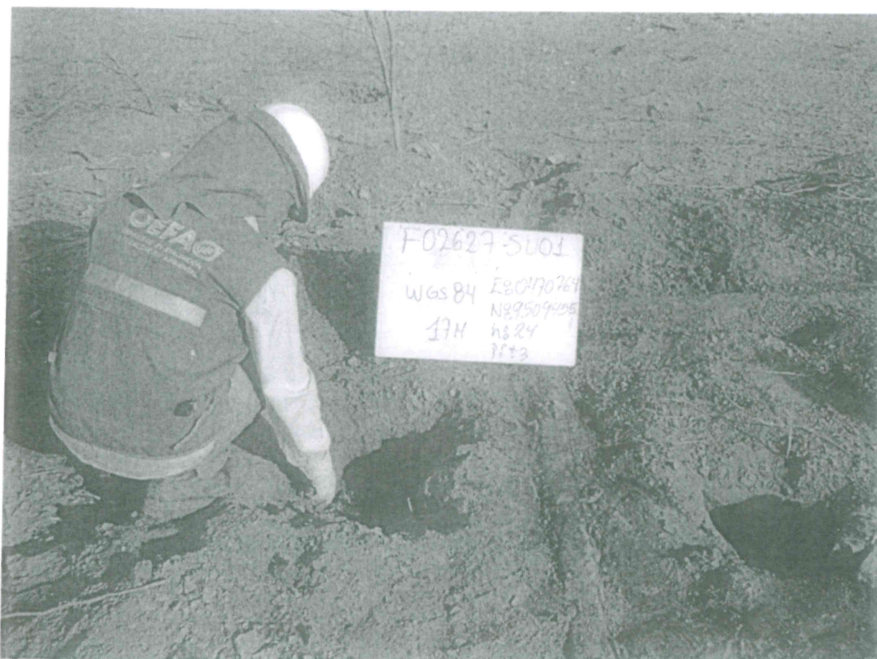
| Matriz | Código de muestra | Parámetros analizados | Resultado | Unidad | ECA o norma referencial | % que se encuentra por encima del ECA o norma referencial | Laboratorio | Número de informe de ensayo de laboratorio |
|---|---|---|---|---|---|---|---|---|
| Suelo | F02627-SU01 | FH F2 (C <sub>10</sub> - C <sub>28</sub> ) | 1 209 | mg/kg | 1 200 | 0,75 % | ENVIROTEST S.A.C. | N°142964 |

Fotografía N° 1. Toma de muestra de suelo en el punto F02627-SU01, ubicado a 1 m en dirección Norte de la posible ubicación del Pozo L2058

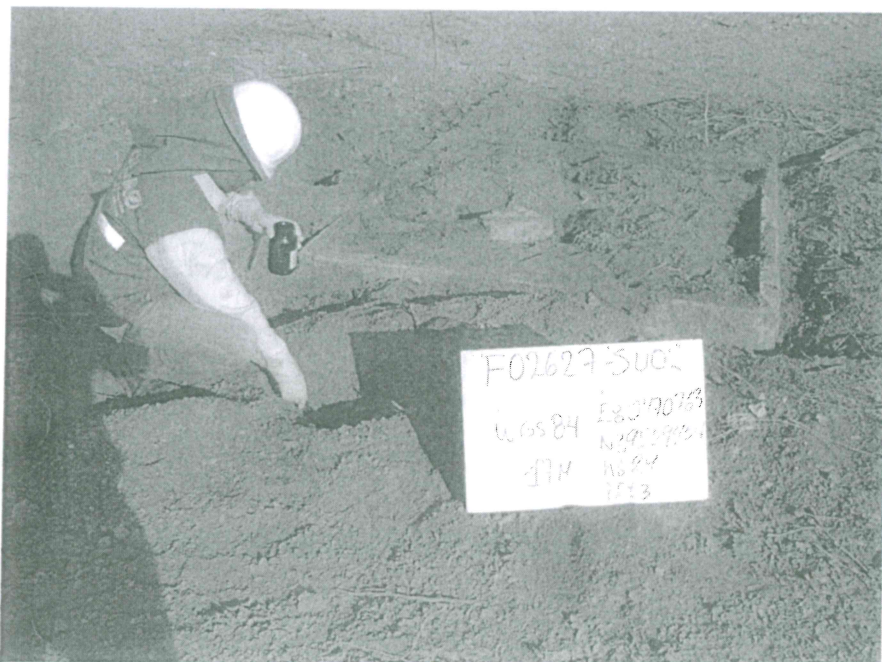
| Matriz | Código de muestra | Parámetros analizados | Resultado | Unidad | ECA o norma referencial | % que se encuentra por encima del ECA o norma referencial | Laboratorio | Número de informe de ensayo de laboratorio |
|---|---|---|---|---|---|---|---|---|
| Suelo | F02627 | FH F2 (C <sub>10</sub> - C <sub>28</sub> ) | 1 503 | mg/kg | 1 200 | 25,24 % | ENVIROTEST S.A.C. | N°142964 |

Fotografía N° 2. Toma de muestra de suelo en el punto F02627-SU02, ubicado a 2 m en dirección Oeste de la posible ubicación del Pozo L2058

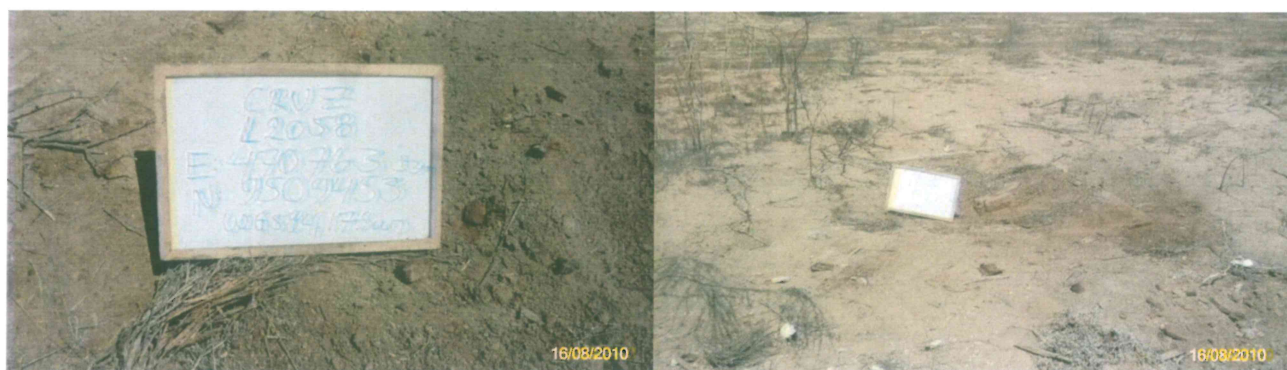
**3. REGISTRO FOTOGRÁFICO**

No se identificó pozo (NO UBICADO). Se ubicó las coordenadas UTM en una plataforma al lado de vía de acceso, no se percibe venteo, pero sí residuos sólidos (restos de madera y bloques de concreto) circundantes al mismo.

Inadecuado abandono del pozo
