**INFORME N° 230 - 2015-OEFA/DE-SDCA-CIPASH**

ASUNTO : Identificación de pasivo ambiental del subsector hidrocarburos  
con código de Ficha OEFA F01173, ubicado en el Lote VII/VI (ex  
Lote VI), en el distrito de Lobitos de la provincia Talara del  
departamento de Piura.

1. El presente Informe tiene por objeto comunicar que el pozo mal abandonado (con código PERUPETRO L\_\_73), constituye un pasivo ambiental del subsector hidrocarburos, identificado con código de Ficha OEFA F01173. Este pasivo ambiental se encuentra ubicado en el distrito de Lobitos de la provincia Talara del departamento de Piura, el cual fue verificado en campo el 28 de mayo de 2014.

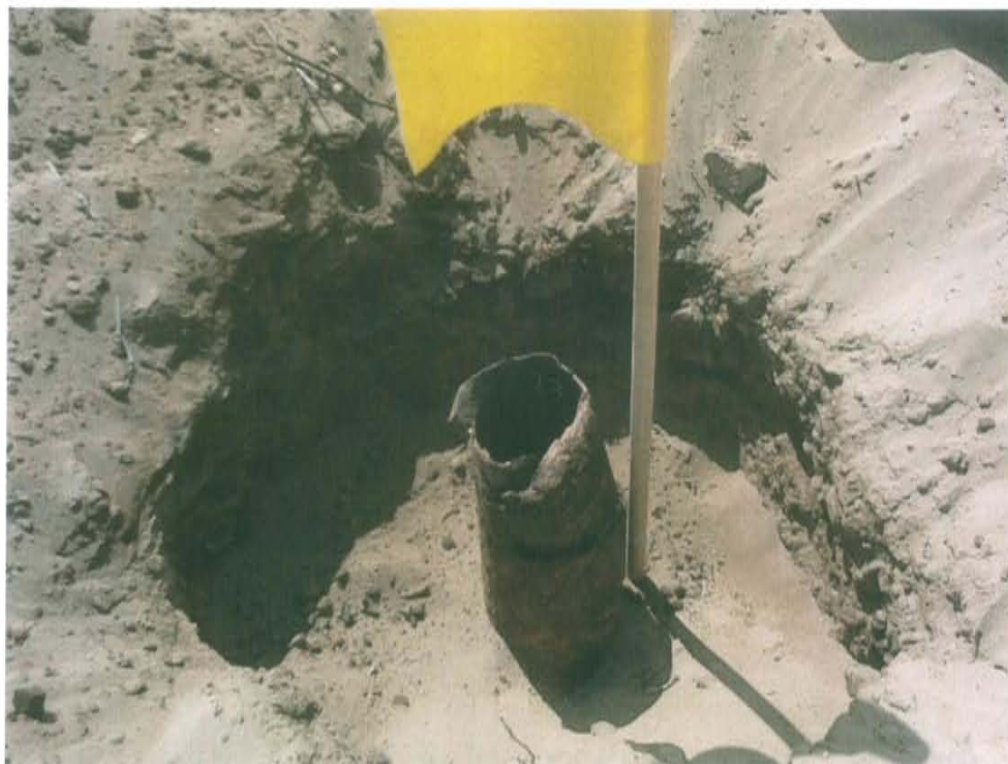
14. Durante la evaluación in situ realizada por el OEFA el 28 de mayo de 2014, se observó un pozo inactivo que se encontraba en un hoyo de poca profundidad, no presentaba señales ni cercos de prevención, el cual no contaba con plataforma habilitada pero sí con acceso vehicular hasta las cercanías del pozo. Asimismo, se observó un casing (tubería de revestimiento) de superficie corroído y deformado que sobresalía 0,2 m de la superficie del hoyo, el pozo no tenía elementos de cierre que aseguren su hermetismo. No se observaron afloramientos de fluidos ni se percibieron olores a hidrocarburos procedentes del pozo (ver anexos 1, 2 y 3).

Fotografía N° 1. Identificación del pozo inactivo con código PERUPETRO L\_\_73.  
Presenta casing sin elementos de cierre en la superficie.

16. En ese sentido, de la revisión de los antecedentes y las observaciones en campo se tiene que el pozo se encuentra mal abandonado, toda vez que no cumple con las condiciones de abandono establecidas en el Decreto Supremo N° 032-2004-EM - Reglamento de las Actividades de Exploración y Explotación de Hidrocarburos, como no contar con un último tapón de cemento desde los doscientos (200) metros de profundidad hasta la superficie, conforme se establece en el Artículo 200° del Decreto Supremo N° 032-2004-EM<sup>6</sup>. Asimismo, en caso de no contar con cabezal deberá quedar una varilla de acero de dos (2) metros de altura sobre el nivel de superficie con el número del Pozo soldado a la plancha que tapa el Pozo, tal como se establece en el Artículo 203° del Decreto Supremo N° 032-2004-EM<sup>7</sup>.

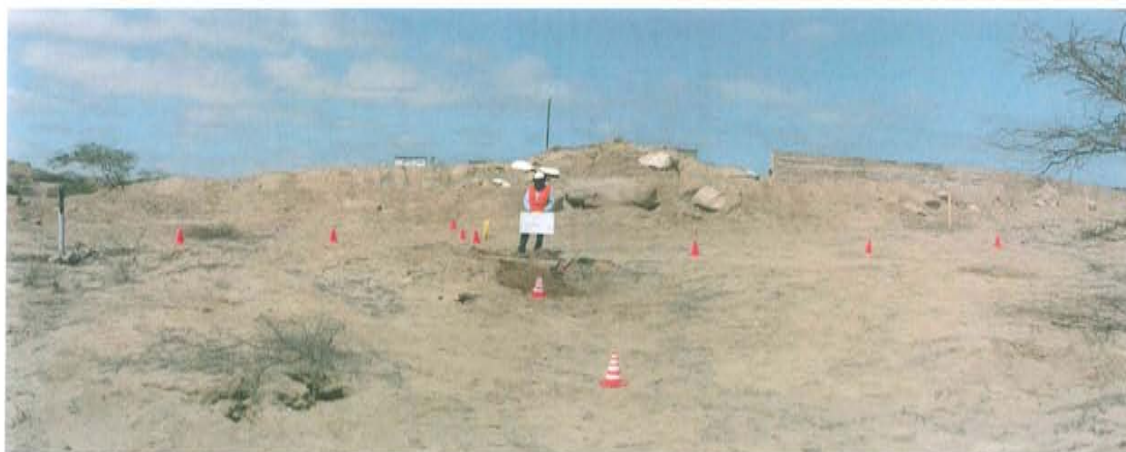
Fotografía N° 2. Vista panorámica del área circundante del pozo inactivo L\_\_73.

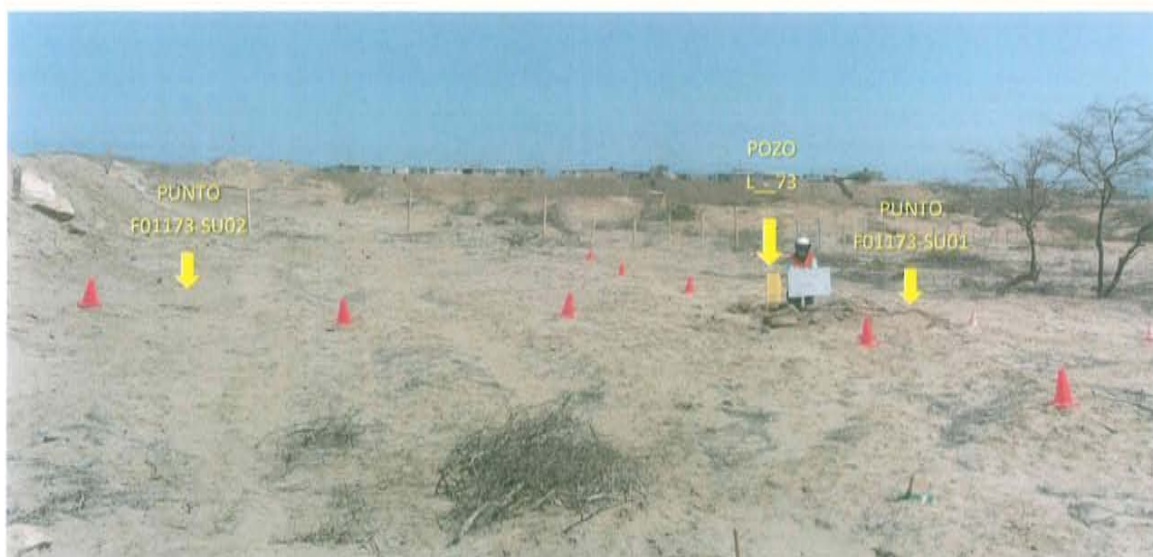
| Matriz | Código del punto de muestreo | Parámetros analizados | Descripción | WGS 84 ZONA 17M | |
|---|---|---|---|---|---|
| SUELO | F01173-SU01 | FH F1 (C6-C10)*<br>FH F2 (C10-C28)<br>FH F3 (C28-C40) | Muestra puntual a 2 m al norte del pozo, suelo arenoso, color pardo oscuro, se percibe ligero olor a hidrocarburos, profundidad de toma de muestra 0,3 m - 0,4 m. | 468811 | 9507146 |
| SUELO | F01173-SU02 | FH F1 (C6-C10)*<br>FH F2 (C10-C28)<br>FH F3 (C28-C40) | Muestra puntual a 8 m al sur del pozo, se observa variación de color del suelo a nivel superficial, suelo arenoso, no se percibe olor a hidrocarburos, profundidad de toma de muestra 0,2 m - 0,35 m. | 468810 | 9507137 |

Fotografía N° 3. Puntos de muestreo de suelo F01173-SU01 y F01173-SU02 ubicados a 2 y 8 m del Pozo L\_\_73.

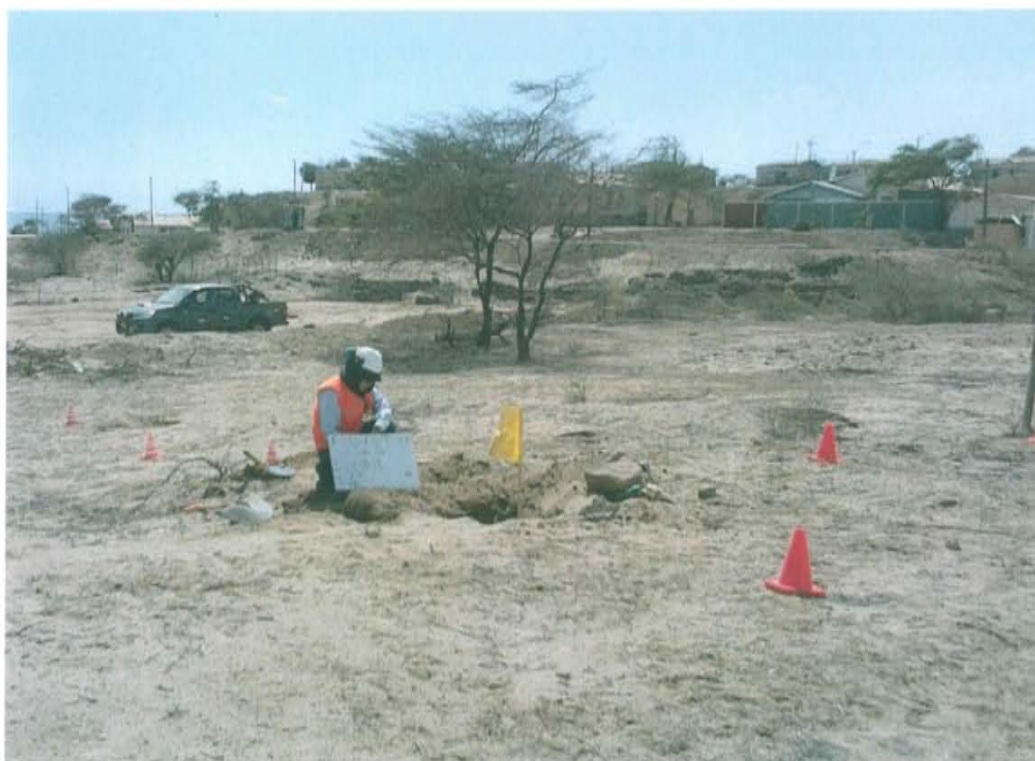
| Factores | Escenarios | Puntuación |
|---|---|---|
| Extensión (E) | La población más cercana (viviendas ubicadas en la localidad de Lobitos) se encuentra ubicada aproximadamente a 100 m de distancia. | 3 |

Fotografía N° 4. Se observa presencia de viviendas a 100 m al noreste del Pozo L\_\_73.

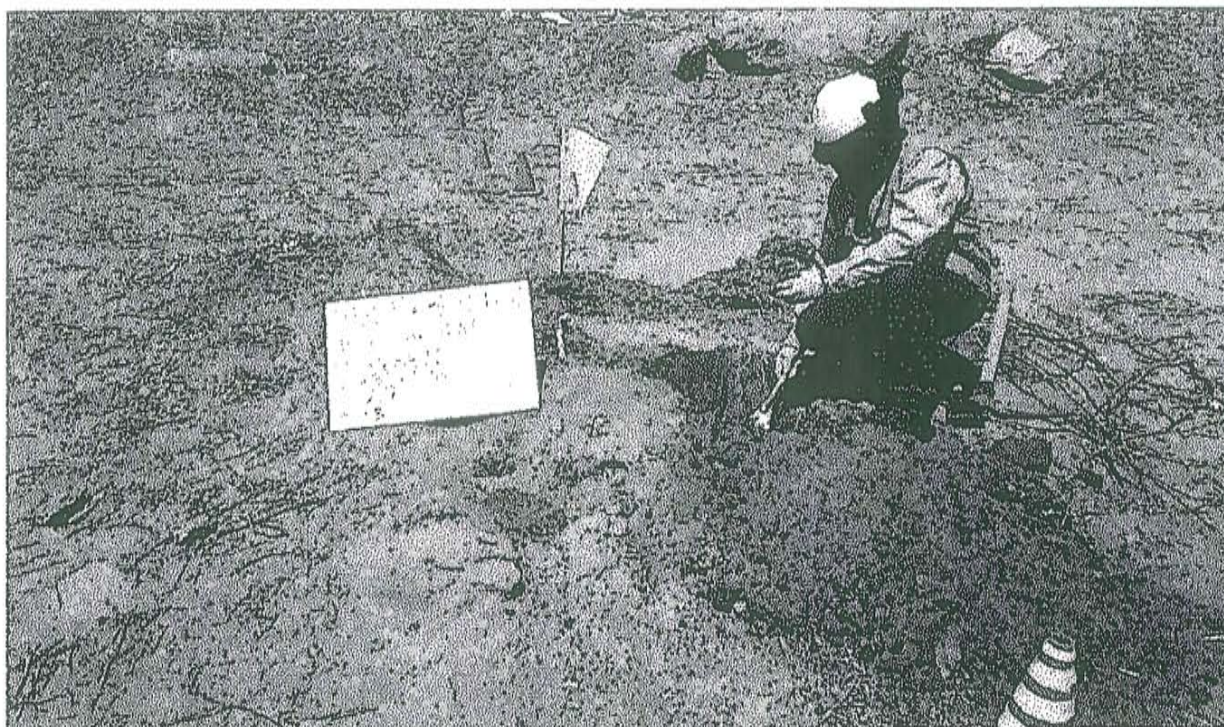
Fotografía N° 1. Toma de muestra de suelo en el punto F01173-SU01, ubicado a 2 m aproximadamente del Pozo L\_\_73.

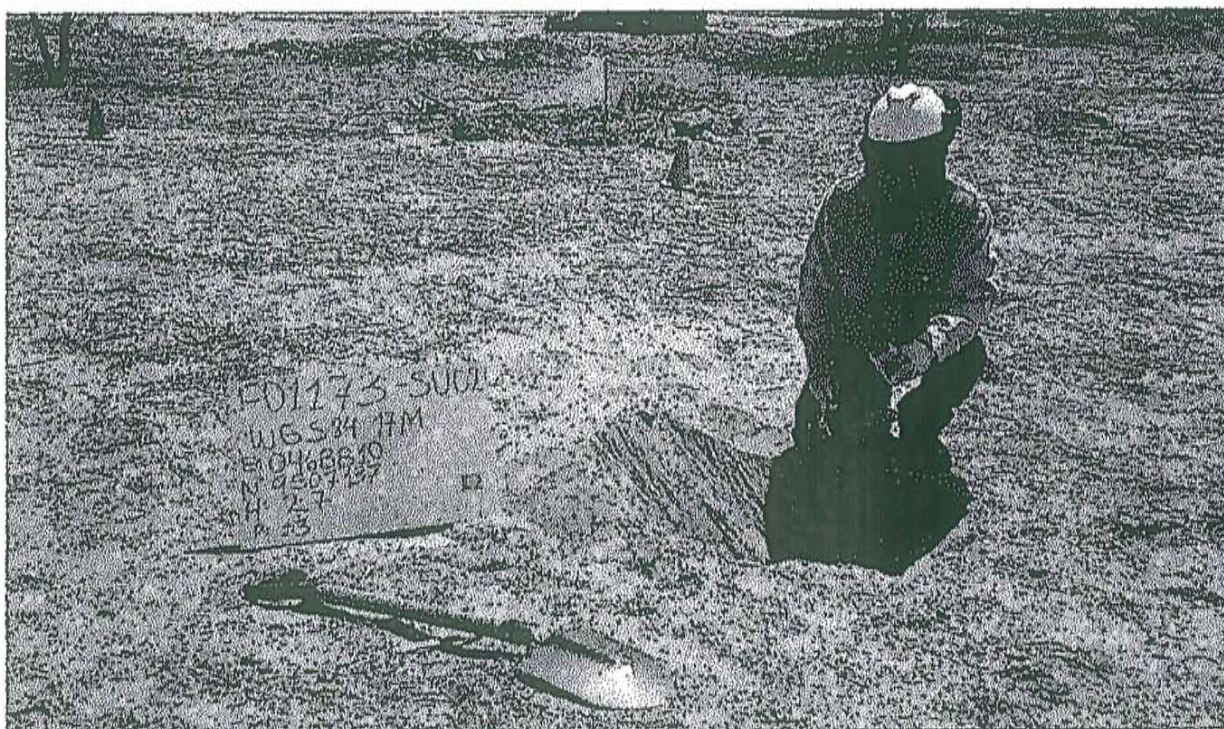
Fotografía N° 2. Toma de muestra de suelo en el punto F01173-SU02, ubicado a 8 m aproximadamente del Pozo L\_\_73.

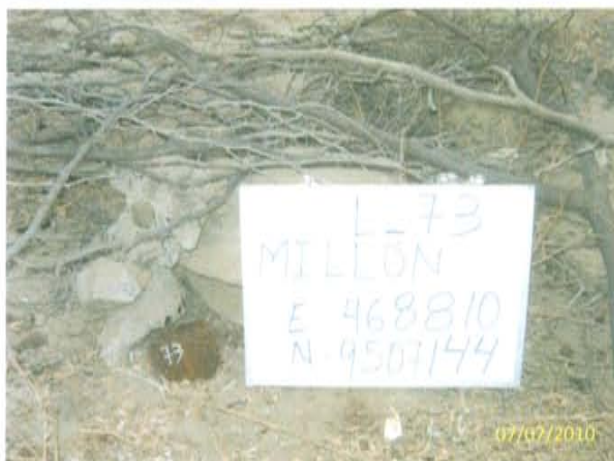
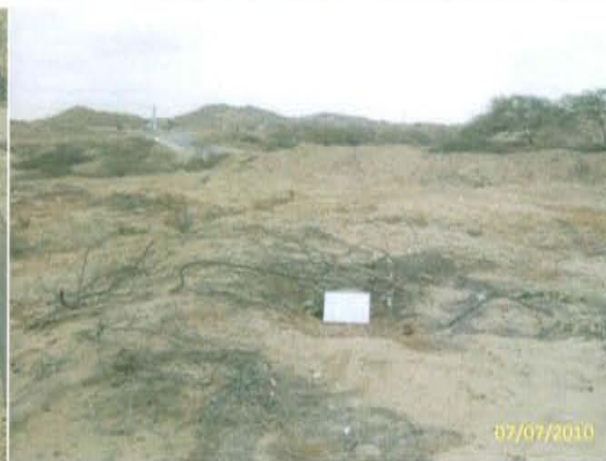
**3. REGISTRO FOTOGRÁFICO**

El pozo APA L\_73 se encuentra sin cabezal y con casing semicubierto con ramas y piedras alrededor. Pozo sin cantina, ni plataforma y sin acceso. En superficie se visualiza suelo impregnado con hidrocarburos. Vegetación típica de la zona.

Pozo mal abandonado
