**INFORME N° 199 - 2014-OEFA/DE-SDCA-CIPASH**

**ASUNTO** : Identificación de pasivo ambiental del subsector hidrocarburos con código de Ficha OEFA F00995, ubicado en el Lote I, en el distrito de La Brea Negritos de la provincia Talara del departamento de Piura.

### III. IDENTIFICACIÓN DE PASIVO AMBIENTAL DEL SUBSECTOR HIDROCARBUROS CON CÓDIGO DE FICHA OEFA F00995

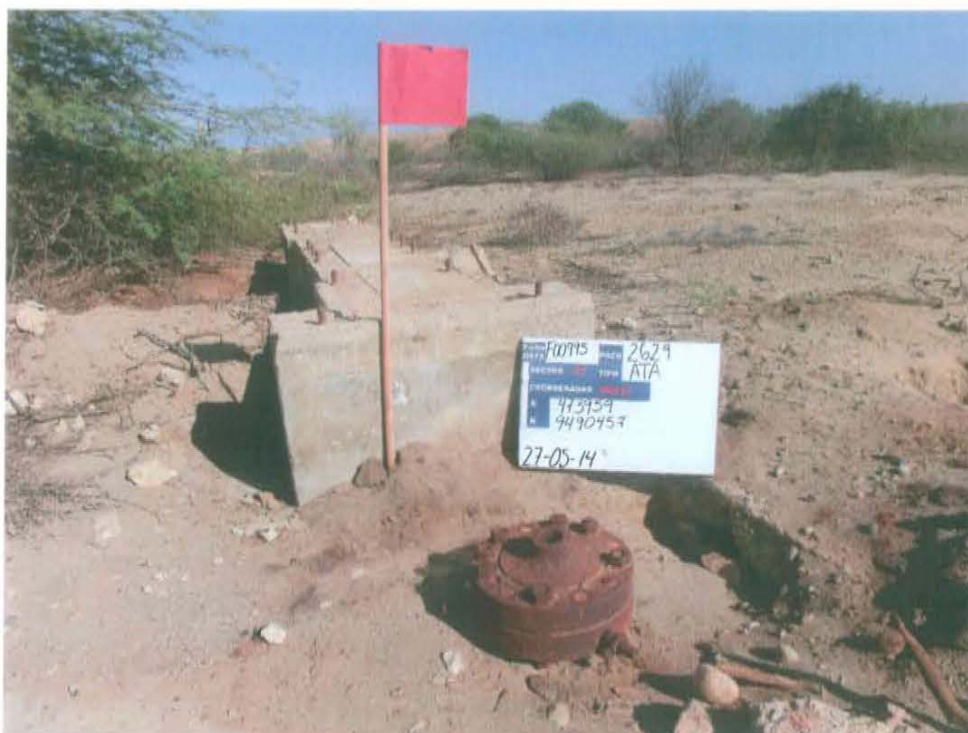
Fotografía N° 1. El Pozo T2629 presenta cabezal compuesto por una brida con dos salidas laterales, por donde de una de ellas se percibe emisiones gaseosas fugitivas.

14. Durante la evaluación in situ realizada por el OEFA el 27 de mayo de 2014, se ubicó un pozo inactivo, en un terreno no habilitado y sin acceso vehicular, se observó el cabezal del pozo compuesto por una brida con dos salidas laterales y expuesto a una altura de 0,4 m sobre la superficie del suelo, desde una de las salidas laterales se percibió emisiones gaseosas fugitivas provenientes del pozo; sin embargo, no se observó afloramiento superficial de fluidos. Por otro lado a una distancia de aproximadamente 0,8 m del pozo se observó una base de concreto (soporte de la unidad de bombeo mecánico para extracción de petróleo) con pernos sobresalientes y con una dimensión de 1 m x 3,5 m x 1 m de altura aproximadamente (ver anexos 1, 2 y 3).

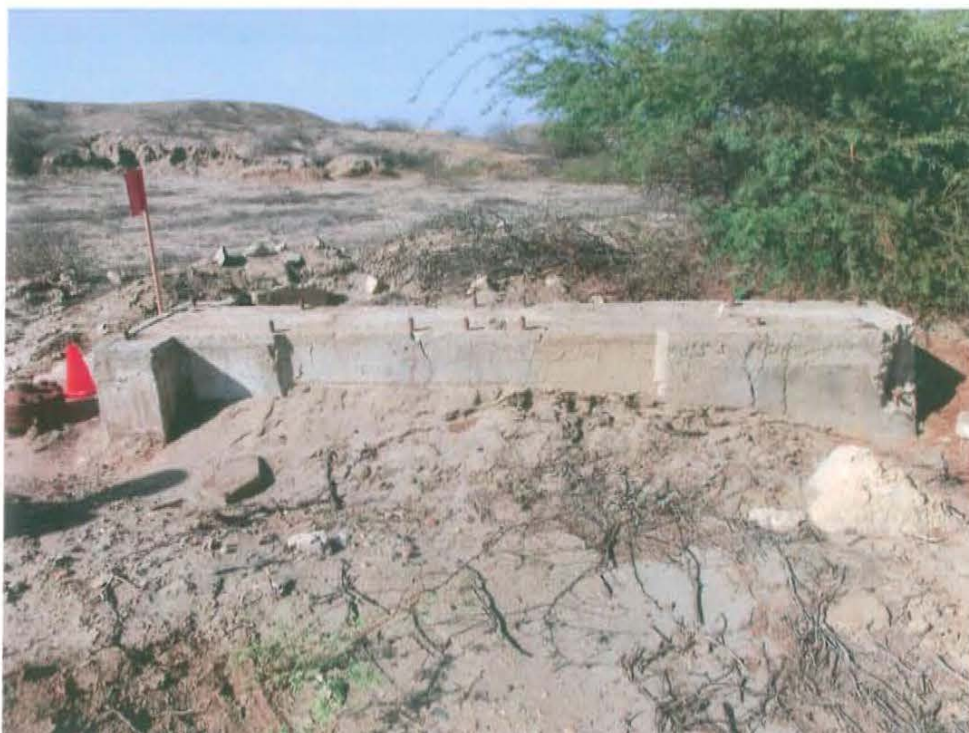
Fotografía N° 2. Adyacente al Pozo T2629, se observa una base de concreto (soporte de equipo de extracción mecánica de petróleo crudo).

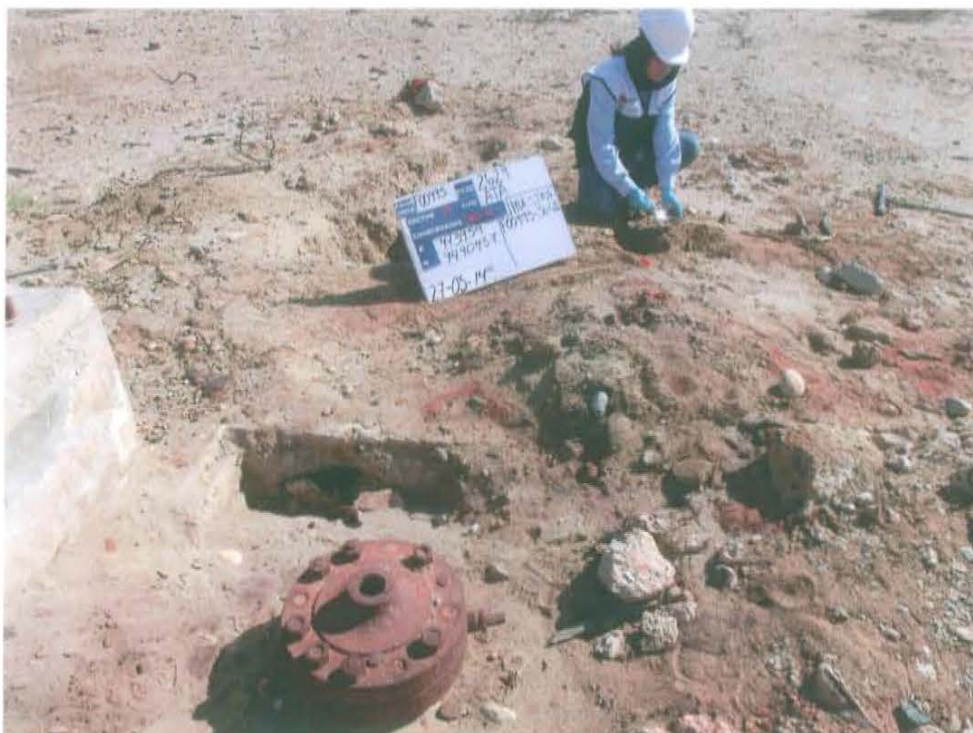
Fotografía N° 3. Muestra tomada a 2 m de distancia del Pozo T2629.

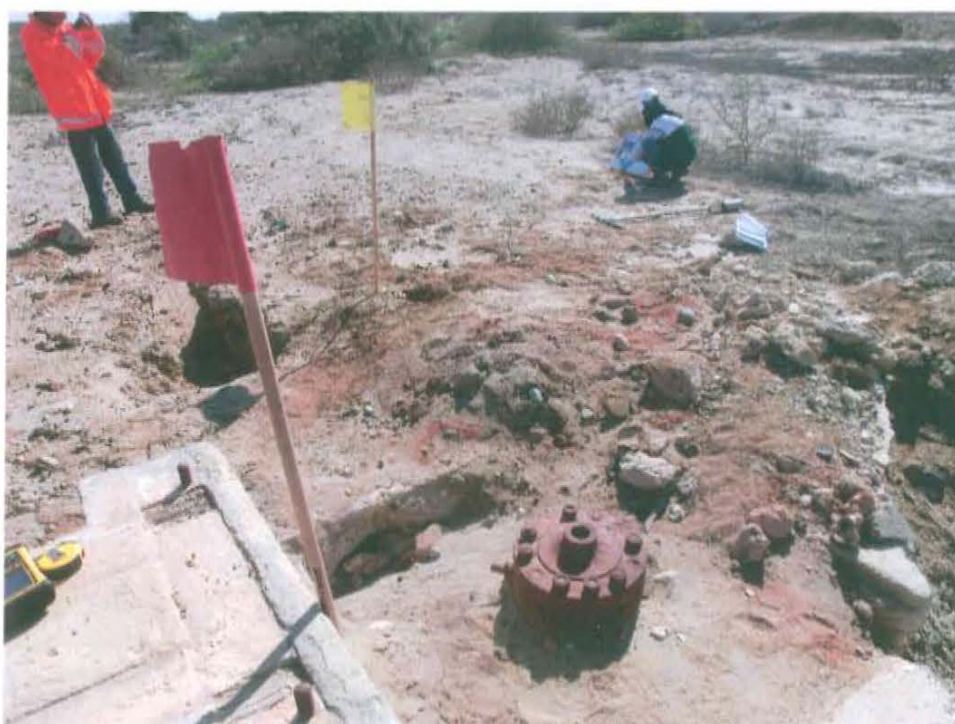
Fotografía N° 4. Muestra tomada a 6 m de distancia del Pozo T2629.

20. De acuerdo a los resultados del laboratorio se evidencian la presencia de suelo contaminado con hidrocarburos, dado que la concentración correspondiente a la Fracción de hidrocarburos F3 de la muestra F00995-SU02 supera el ECA para suelo de uso agrícola.

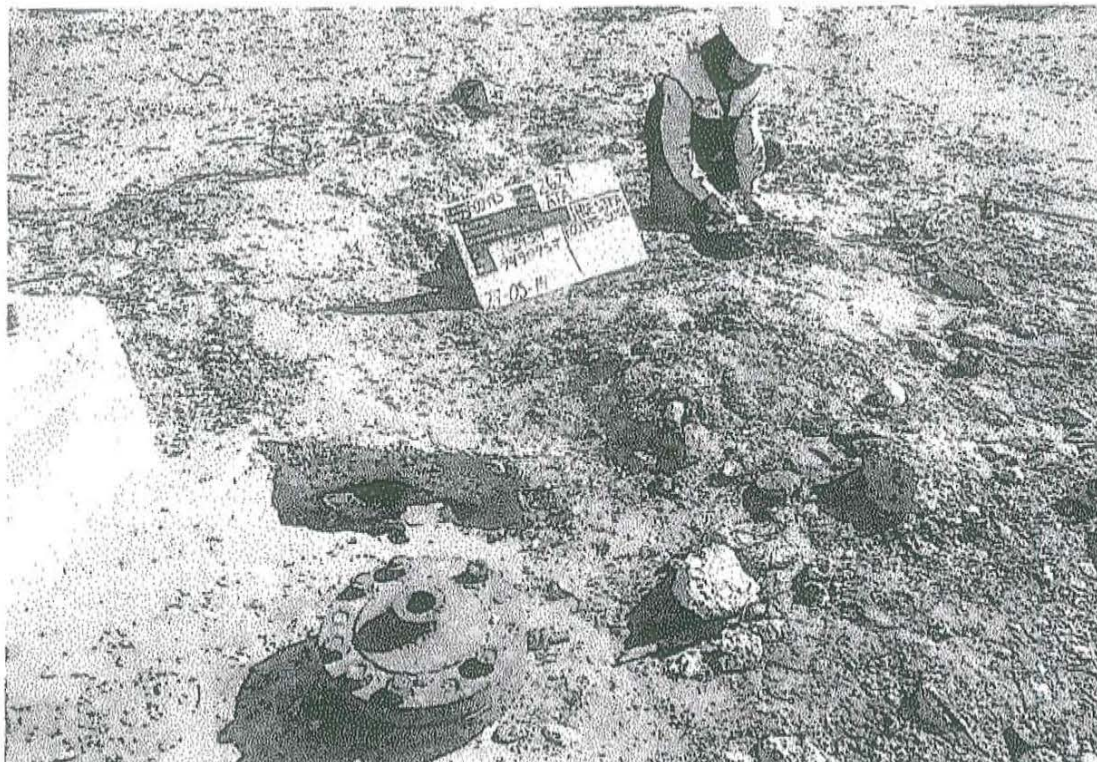
Fotografía N° 1. Toma de muestra de suelo en el punto F00995-SU01, ubicado a 2,0 m de distancia del Casing, Pozo T.2629

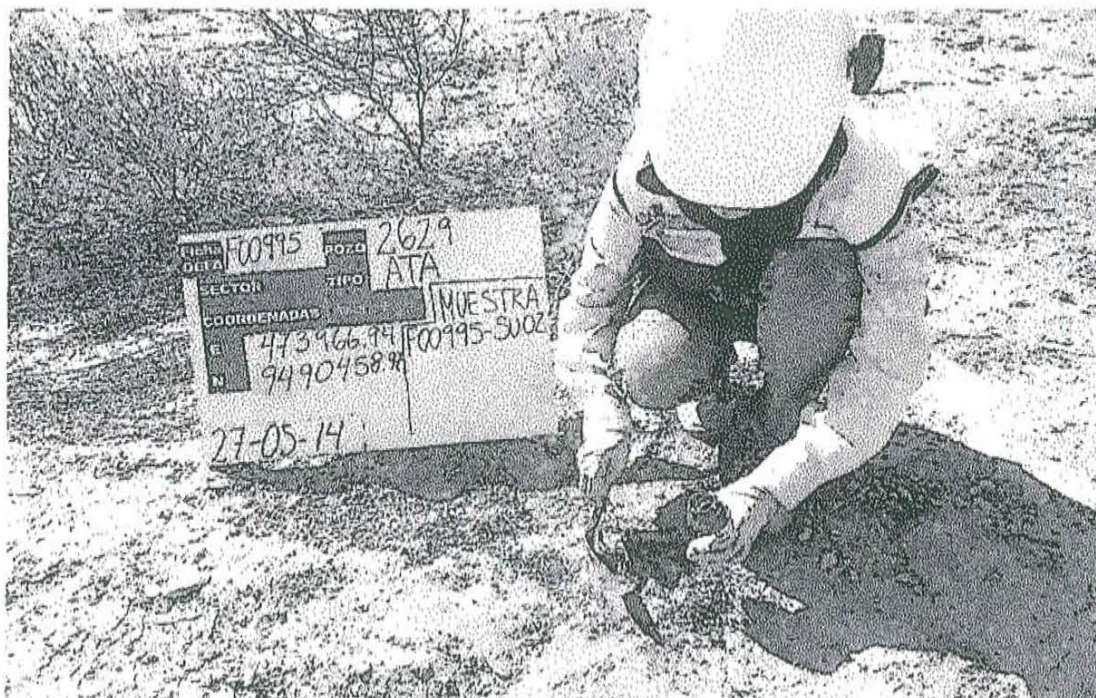
Fotografía N° 2. Toma de muestra de suelo en el punto F00995-SU02, ubicado a 6,0 m de distancia del Casing, Pozo T2629.

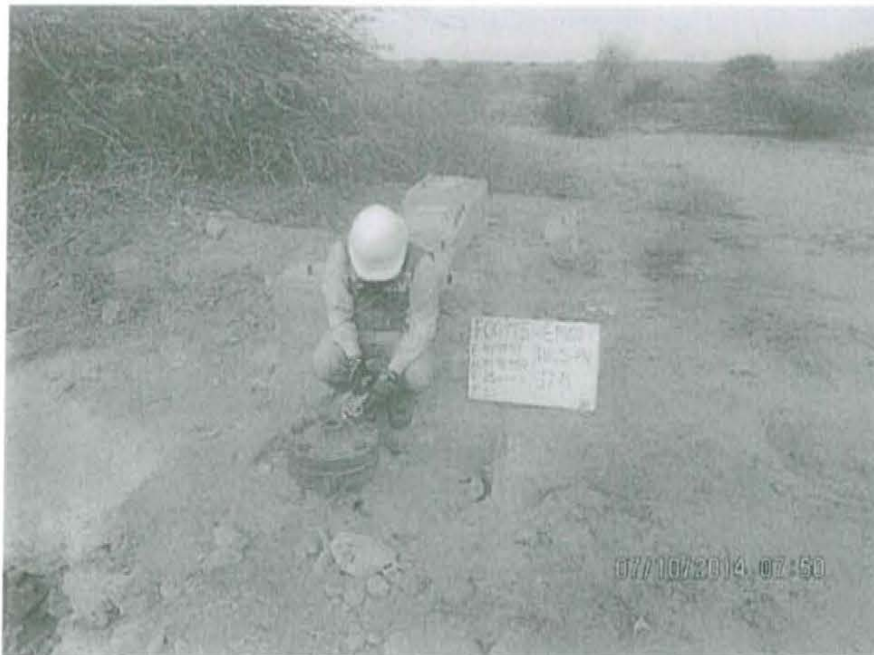
Fotografía N° 1. Medición en el punto F00995-EM01, ubicado en la boca del pozo.

26. Los resultados obtenidos en boca de pozo (F00995-EM01) muestran la presencia de COVs y que el Límite Inferior de Explosividad (LEL) alcanza valores hasta 100 %, evidenciando que las emisiones gaseosas fugitivas provenientes del pozo están compuestas por una mezcla de gases con características combustibles y posiblemente inflamables con comportamiento no constante. Las concentraciones de H<sub>2</sub>S, muestran una disminución significativa respecto a las concentraciones en boca de pozo.

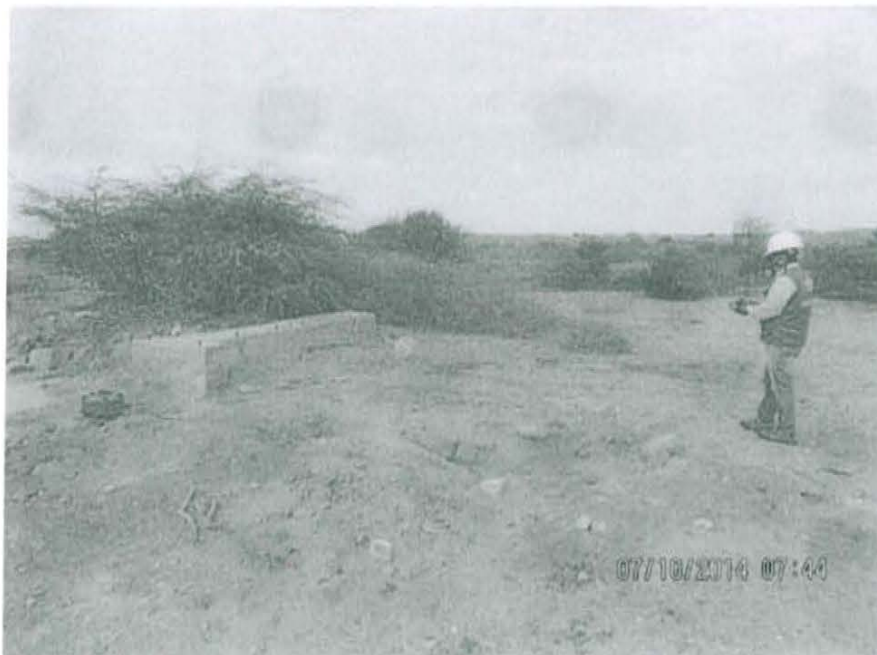
Fotografía N° 2. Mediciones en F00995-VA01, recorrido en el área circundante alrededor del pozo.

27. Los resultados obtenidos en los alrededores a la ubicación del pozo (F00995-VA01) muestran que no son significativos en comparación con las mediciones obtenidas en boca de pozo.

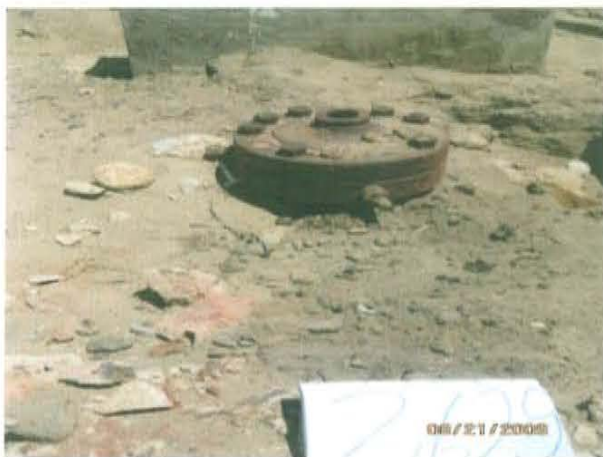
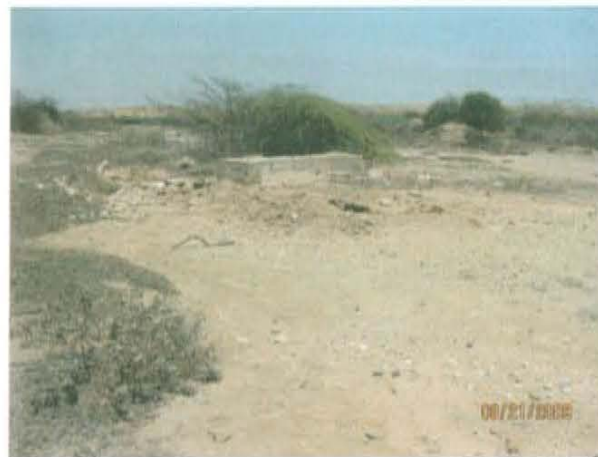
**3. REGISTRO FOTOGRÁFICO**

*El pozo abierto y seco, con notoria fuga de gas al costado, mantiene base de su equipo extractivo, se halla en una planicie erosionada y con vegetación, no cuenta con acceso carretero, fue identificado como pasivo ATA en Informe Final de PERUPETRO S.A.*

*Inadecuado abandono del pozo por antigua actividad de exploración y explotación de hidrocarburos*
