**INFORME N° 655 - 2014-OEFA/DE-SDCA-CIPASH**

**ASUNTO** : Identificación de pasivo ambiental del subsector hidrocarburos con código de Ficha OEFA F01487, ubicado en el Lote Lote VII/VI (ex Lote VII), en el distrito de La Brea de la provincia Talara del departamento de Piura.

### **III. IDENTIFICACIÓN DE PASIVO AMBIENTAL DEL SUBSECTOR HIDROCARBUROS CON CÓDIGO DE FICHA OEFA F01487**

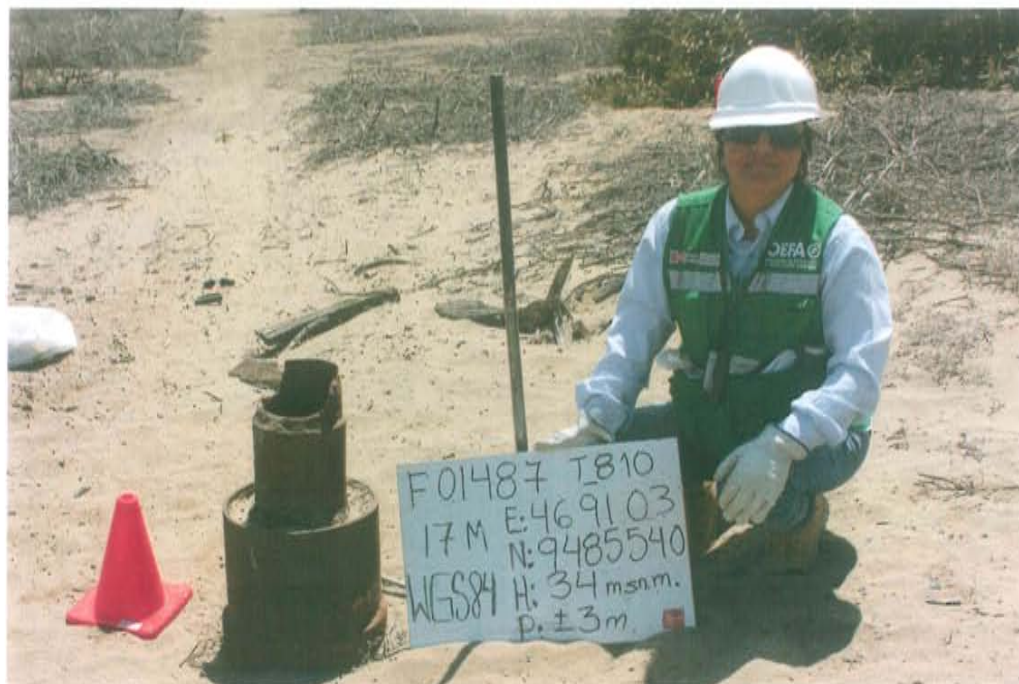
Fotografía N° 1. Pozo T\_810, presenta casing de superficie y casing de producción abierto al ambiente.

14. Durante la evaluación in situ realizada por el OEFA el 6 de agosto de 2014 se observó un pozo inactivo, el cual no cuenta con terraplén habilitado ni acceso vehicular, presenta casing de superficie y de producción de aproximadamente 12 y 6 pulgadas de diámetro respectivamente cortado y corroído, que sobresale 0,38 m sobre el nivel de la superficie

del suelo y no cuenta con válvulas ni cabezal por lo que se encuentra abierto al ambiente; sin embargo, no se observó afloramiento superficial de líquidos ni se percibió emisiones gaseosas provenientes del pozo (ver anexos 1, 2 y 3).

Pozo inactivo sin terraplén habilitado ni acceso vehicular, se observa casing de superficie de aproximadamente 12 pulgadas de diámetro y casing de producción de 6 pulgadas de diámetro, cortado, corroído y sin válvulas ni cabezal, que sobresale aproximadamente 0,38 m del nivel de superficie. No se percibe olores característicos a hidrocarburos provenientes del pozo, ni afloramiento superficial de líquidos pero se observa presencia de hidrocarburos en el suelo del área circundante al pozo.

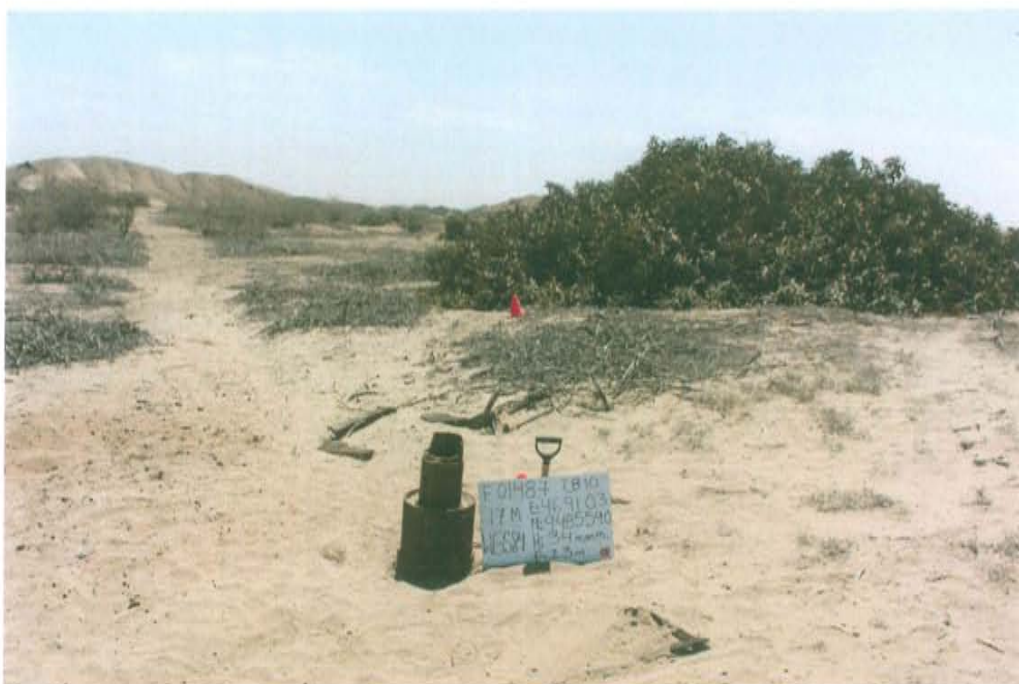
Fotografía N° 2. El pozo se ubica en una zona de colinas bajas y microtopografía plana.

13. El área evaluada se encuentra en una zona desértica de bosque seco con distintas geoformas de colinas bajas, microtopografía plana y suelo altamente susceptible a la erosión eólica, de escasa precipitación y ausencia de escorrentías superficiales (quebradas secas), salvo esporádicamente en tiempo de lluvia; asimismo, se observa vegetación como el vichayo y el algarrobo en los alrededores del pozo.

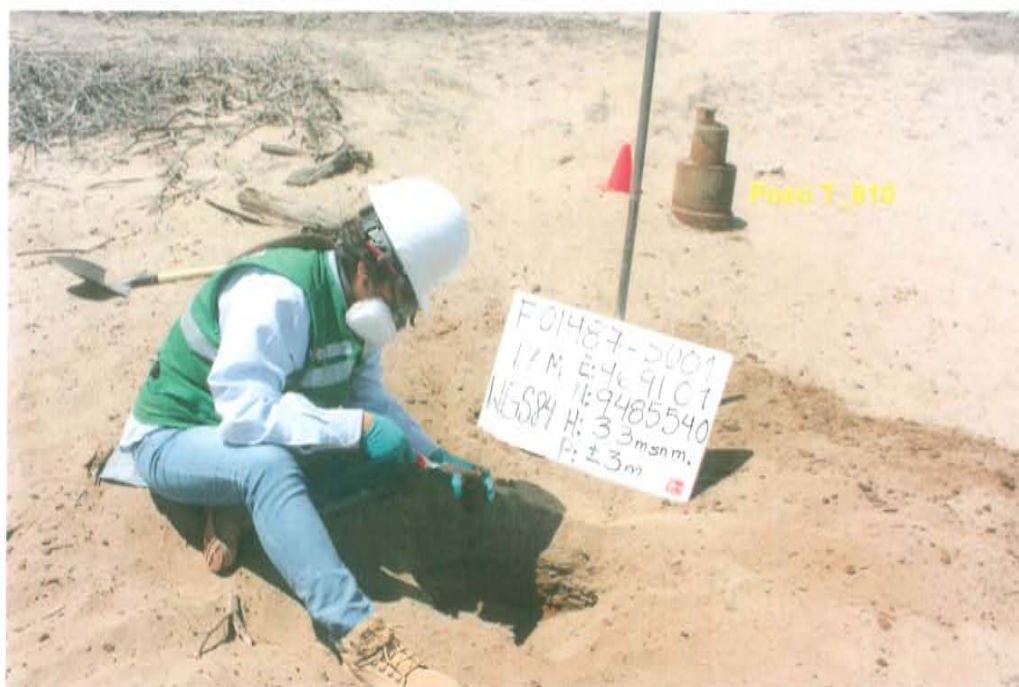
Fotografía N° 3. Toma de muestra de suelo en el punto F01487-SU01.

| Matriz | Código del punto de muestreo | Parámetros analizados | Descripción | WGS 84 ZONA 17M | |
|---|---|---|---|---|---|
| SUELO | F01487-SU01 | FH F1 (C <sub>6</sub> -C <sub>10</sub> )*<br>FH F2 (C <sub>10</sub> -C <sub>28</sub> )<br>FH F3 (C <sub>28</sub> -C <sub>40</sub> ) | La muestra de suelo se tomó a 3 m de distancia del casing del pozo y a una profundidad de 0,45 m de la superficie del suelo. | 469101 | 9485540 |

| Matriz | Código de muestra | Parámetros analizados | Resultado | Unidad | ECA o norma referencial | % que se encuentra por encima del ECA o norma referencial | Laboratorio | Número de informe de ensayo de laboratorio |
|---|---|---|---|---|---|---|---|---|
| SUELO | F01487-SU01 | FH F3 (C <sub>28</sub> -C <sub>40</sub> ) | 4 226 | mg/kg | 3 000 | 40,9% | AGQ Perú S.A.C. | S-14/23522 |

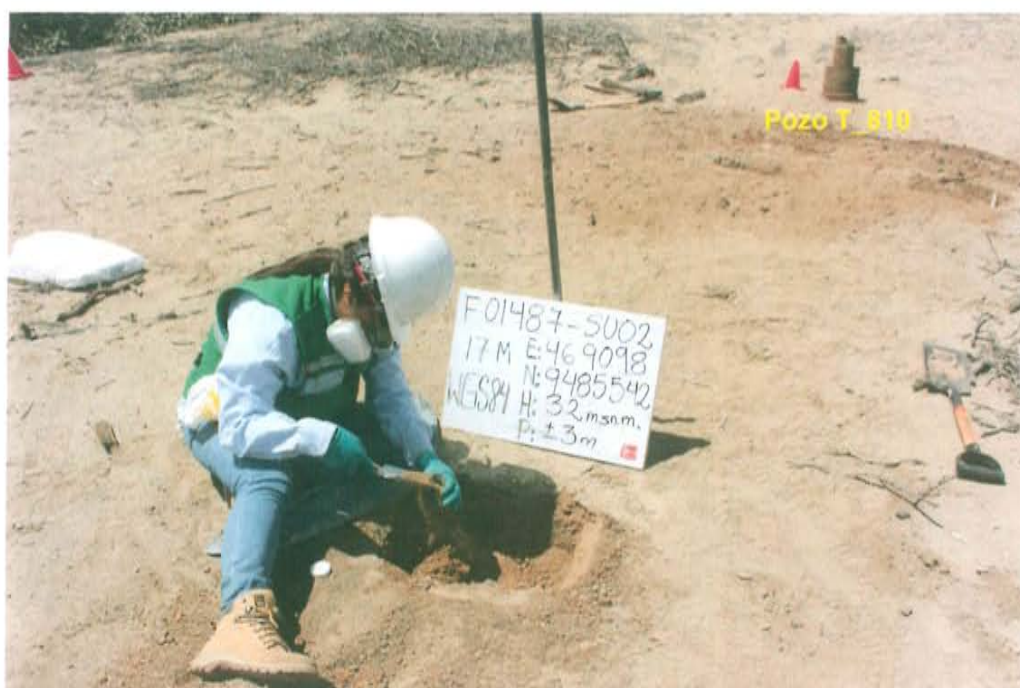
Fotografía N° 4. Toma de muestra de suelo en el punto F01487-SU02.

| Matriz | Código del punto de muestreo | Parámetros analizados | Descripción | WGS 84 ZONA 17M | |
|---|---|---|---|---|---|
| SUELO | F01487-SU02 | FH F1 (C <sub>6</sub> -C <sub>10</sub> )*<br>FH F2 (C <sub>10</sub> -C <sub>28</sub> )<br>FH F3 (C <sub>28</sub> -C <sub>40</sub> ) | La muestra de suelo se tomó a 5,4 m de distancia del casing del pozo y a una profundidad de 0,4 m de la superficie del suelo. | 469098 | 9485542 |

| Matriz | Código de muestra | Parámetros analizados | Resultado | Unidad | ECA o norma referencial | % que se encuentra por encima del ECA o norma referencial | Laboratorio | Número de informe de ensayo de laboratorio |
|---|---|---|---|---|---|---|---|---|
| SUELO | F01487-SU02 | FH F3 (C <sub>28</sub> -C <sub>40</sub> ) | 3 008 | mg/kg | 3 000 | 0,3% | AGQ Perú S.A.C. | S-14/23523 |

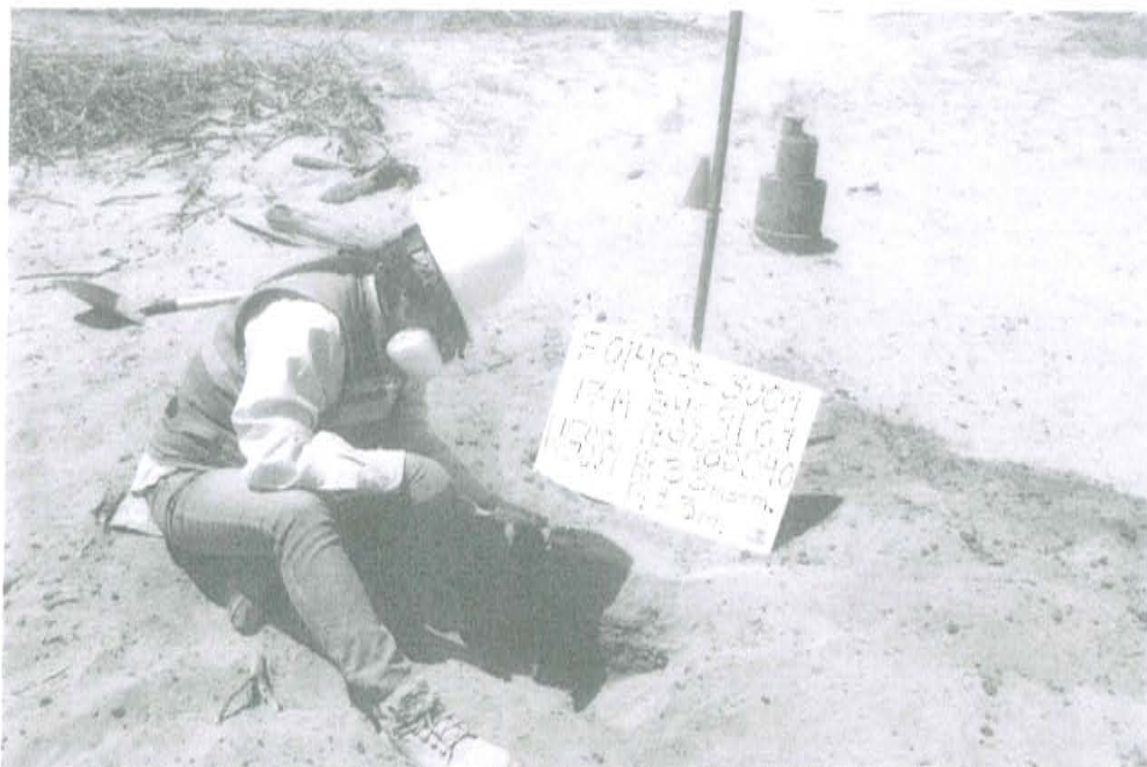
Fotografía N° 1. Toma de muestra de suelo en el punto F01489-SU01, ubicado a 3 m aproximadamente del Pozo T\_810.

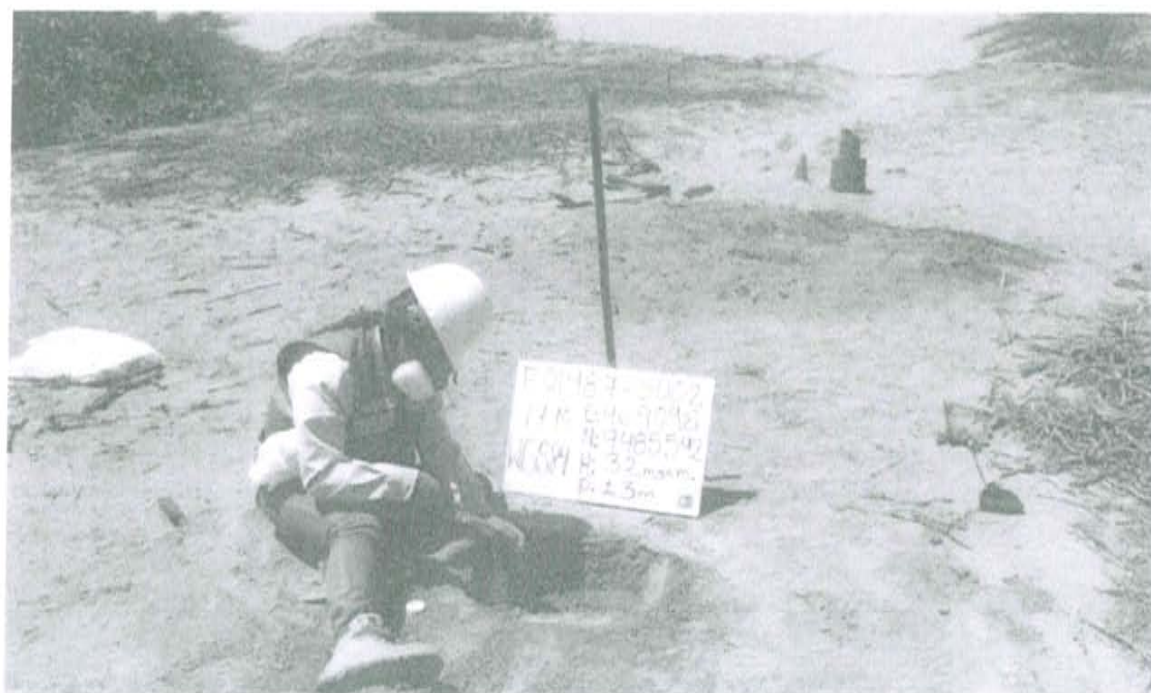
Fotografía N° 2. Toma de muestra de suelo en el punto F01489-SU02, ubicado a 5,4 m aproximadamente del Pozo T\_810.

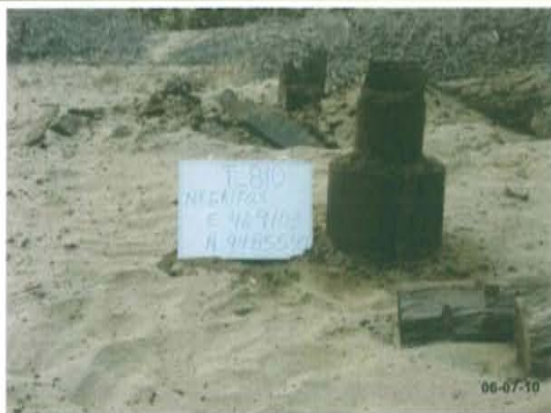
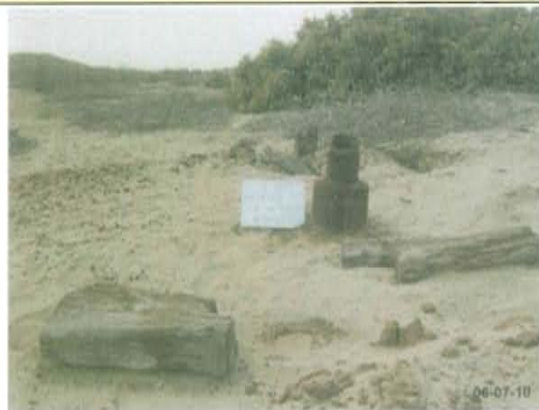
**3. REGISTRO FOTOGRÁFICO**

Inadecuado abandono del pozo
