V°B° \_\_\_\_\_ Hora: 12:07  
Firma \_\_\_\_\_**INFORME N° 680 - 2014-OEFA/DE-SDCA-CIPASH**

**ASUNTO** : Identificación de pasivo ambiental del subsector hidrocarburos con código de Ficha OEFA F01206, ubicado en el Lote I, en el distrito de La Brea de la provincia Talara del departamento de Piura.

### **III. IDENTIFICACIÓN DE PASIVO AMBIENTAL DEL SUBSECTOR HIDROCARBUROS CON CÓDIGO DE FICHA OEFA F01206**

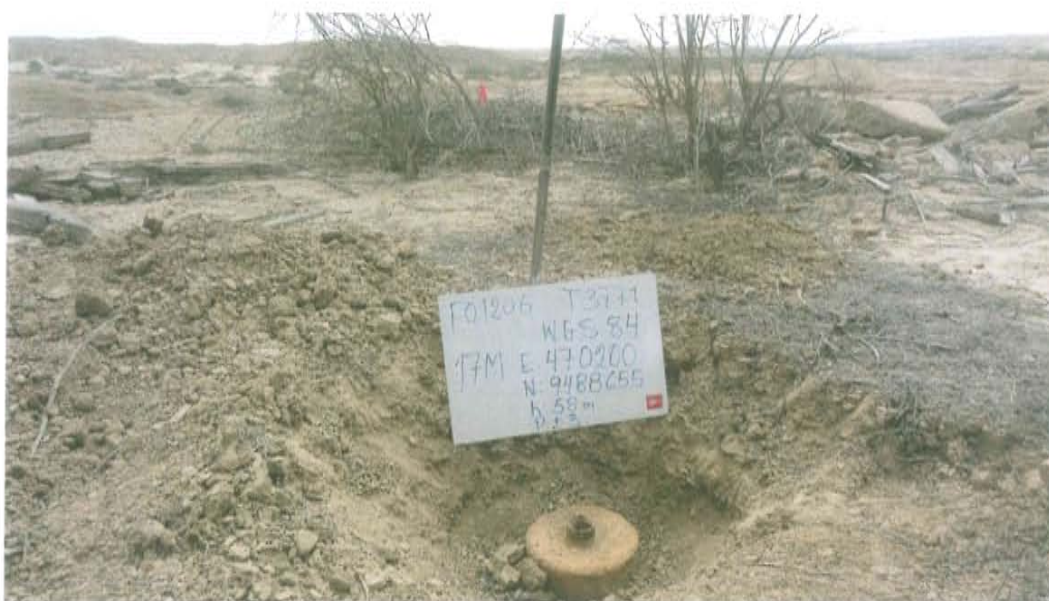
Fotografía N° 1. Pozo T3771, presenta casing con tubería de reducción abierto.

Pozo inactivo enterrado, sin terraplén habilitado pero con acceso vehicular, se aprecia casing con tubería de reducción de aproximadamente 3 pulgadas de diámetro menor y de 10 1/2 pulgadas de diámetro mayor, corroído, en un hoyo de aproximadamente 1 m diámetro y 0,6 m de profundidad, el cual se encuentra abierto al ambiente; sin embargo, no se percibe olores característicos a hidrocarburos originados por emisiones gaseosas provenientes del pozo, ni se observa afloramiento superficial de líquidos pero se pudo distinguir diferencias de color en el suelo.

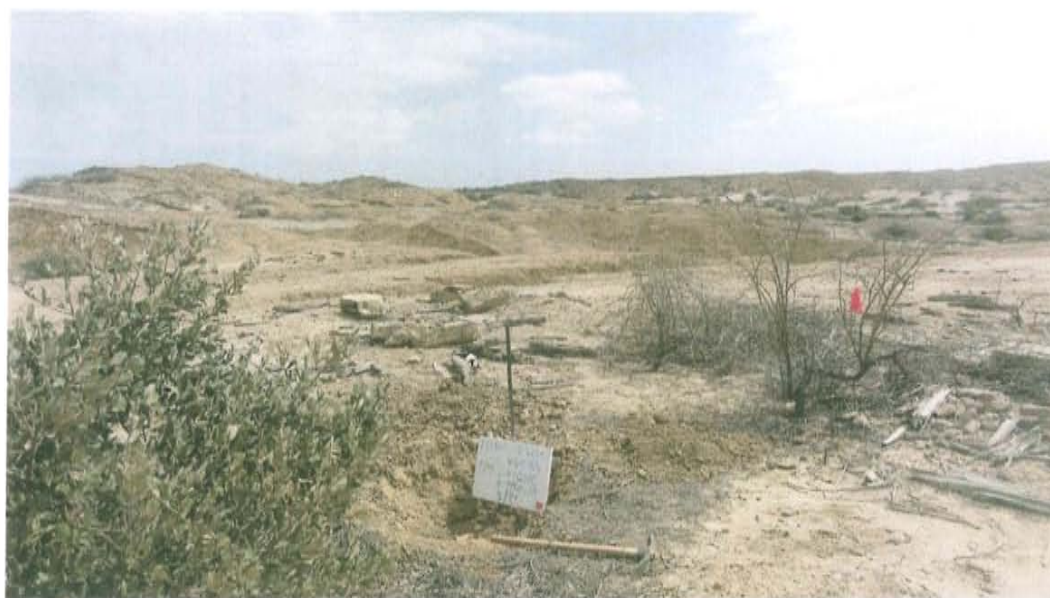
Fotografía N° 2. Vista del área evaluada, dentro de la unidad fisiográfica de planicie.

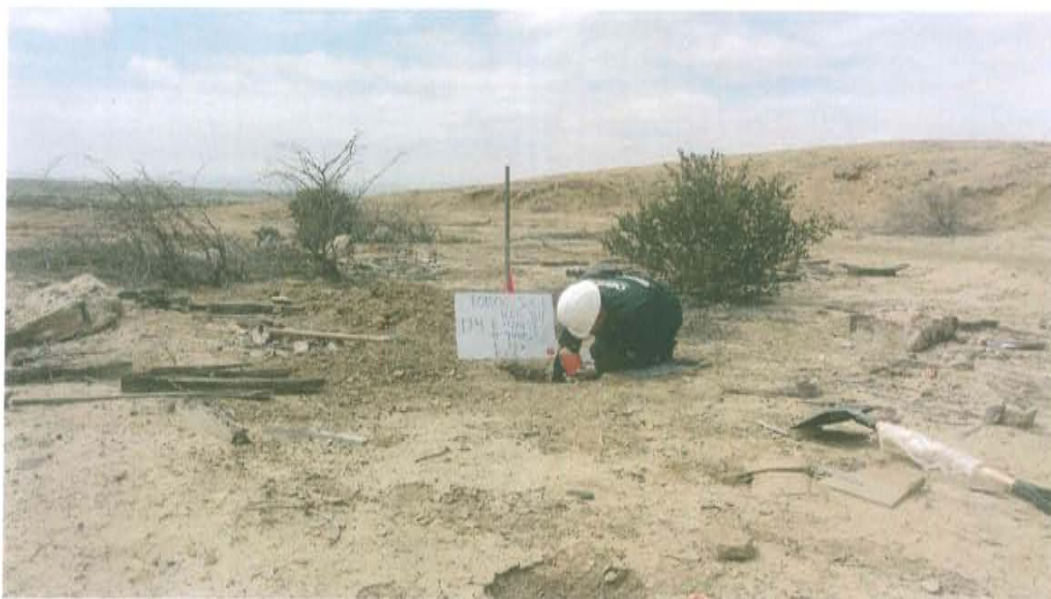
Fotografía N° 3. Toma de muestra de suelo en el punto F01206-SU01.

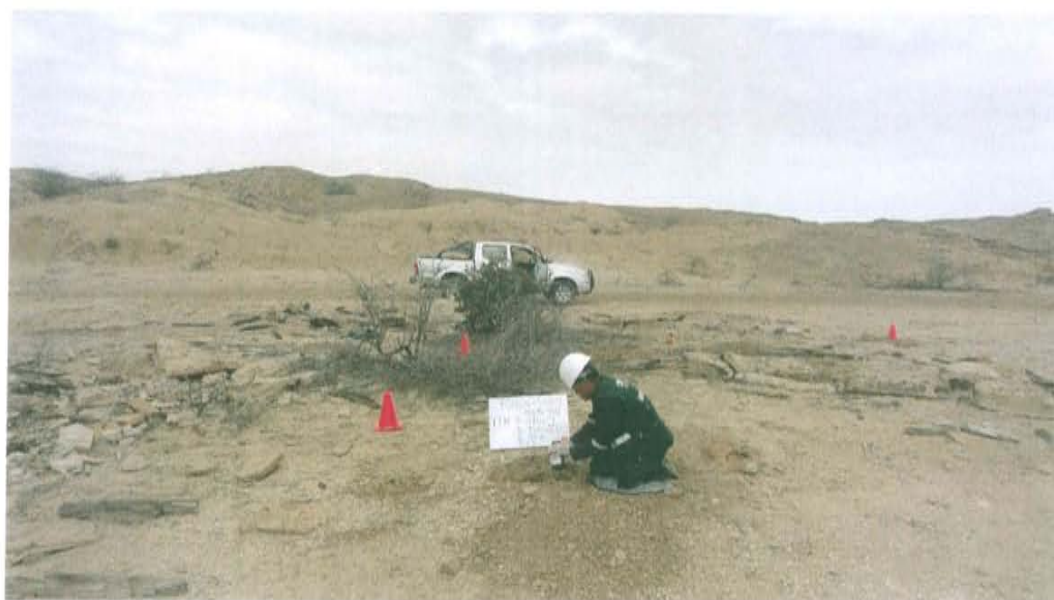
Fotografía N° 4. Toma de muestra de suelo en el punto F01206-SU02.

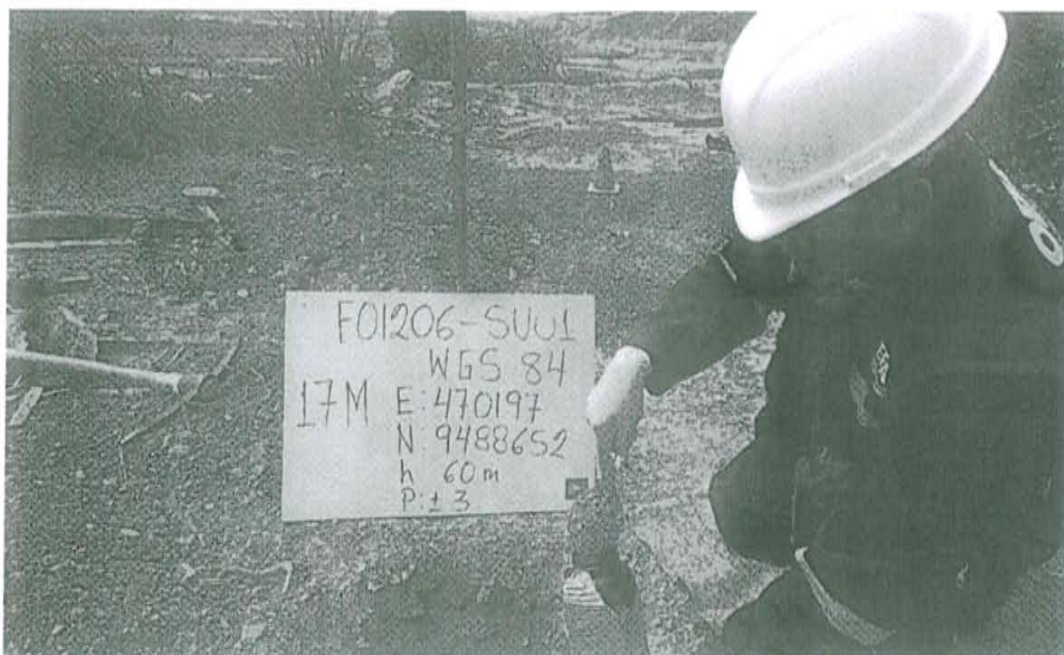
Fotografía N° 1. Toma de muestra de suelo en el punto F01206-SU01, aproximadamente a 4,0 m al Oeste del Pozo T3771 y a una profundidad de 0,20 m a 0,30 m de la superficie del suelo.

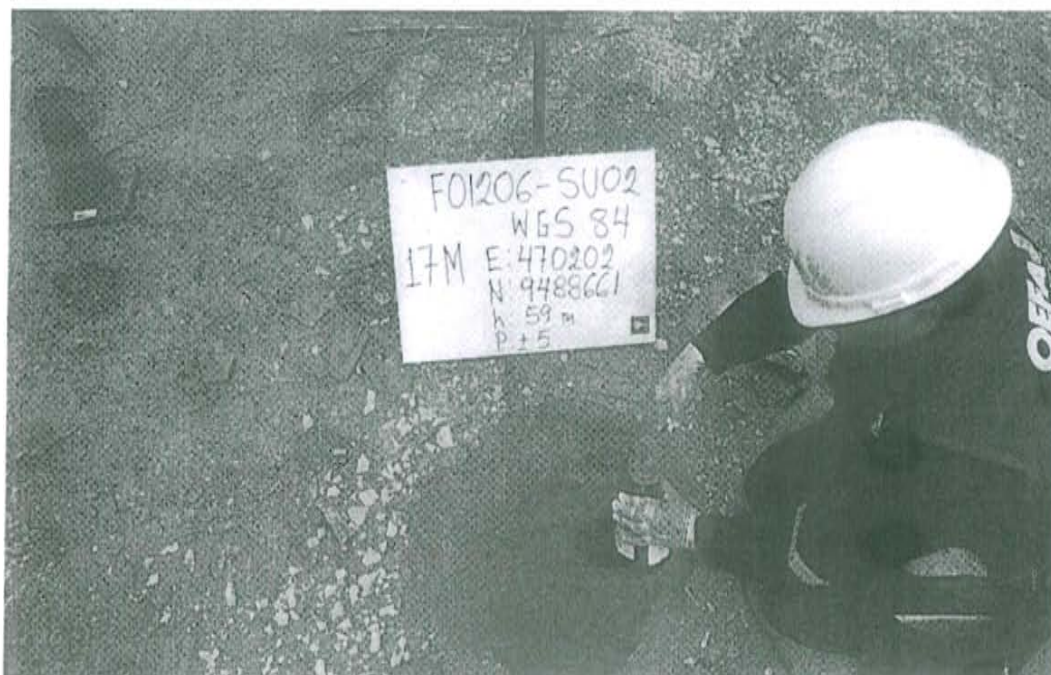
Fotografía N° 2. Toma de muestra de suelo en el punto F01206-SU02, aproximadamente a 8,0 m al Norte del Pozo T3771 y a una profundidad de 0,50 m a 0,60 m de la superficie del suelo.

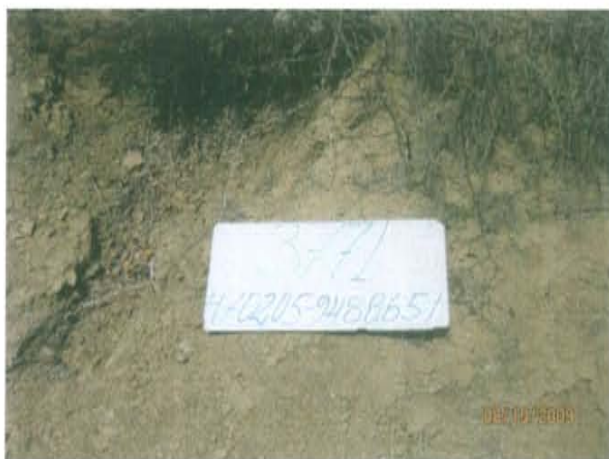
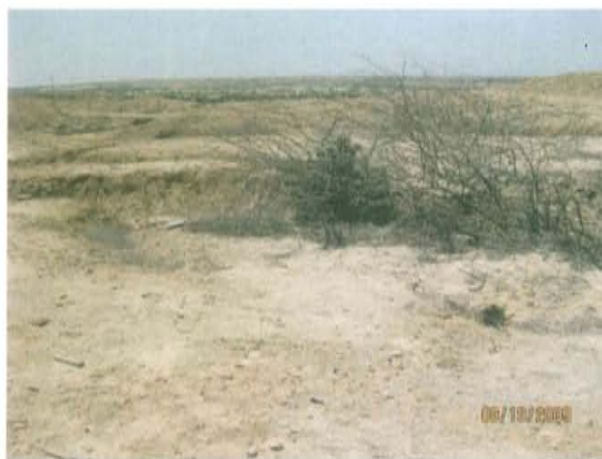
**3. REGISTRO FOTOGRÁFICO**

El pozo inubicado, fue identificado como pasivo DPA en el Informe Final de PERUPETRO S.A., actualmente es representado de una planicie erosionada con vegetación seca y no tiene acceso carretero directo.

Inadecuado abandono del pozo por la anterior actividad de explotación
