**INFORME N° 00149-2020-OEFA/DEAM-SSIM**

ASUNTO : Informe de Evaluación Ambiental para la identificación del sitio impactado por actividades de hidrocarburos con código S0442, ubicado en el Lote 192, microcuenca PAS-40, en el ámbito la cuenca del río Pastaza, distrito Andoas, provincia Datem del Marañón y departamento Loreto.

**EVALUACIÓN AMBIENTAL PARA LA IDENTIFICACIÓN DEL
SITIO IMPACTADO POR ACTIVIDADES DE
HIDROCARBUROS CON CÓDIGO S0442, UBICADO EN EL
LOTE 192, MICROCUENCA PAS-40, EN EL ÁMBITO DE LA
CUENCA DEL RÍO PASTAZA, DISTRITO ANDOAS,
PROVINCIA DATEM DEL MARAÑÓN, DEPARTAMENTO
LORETO**

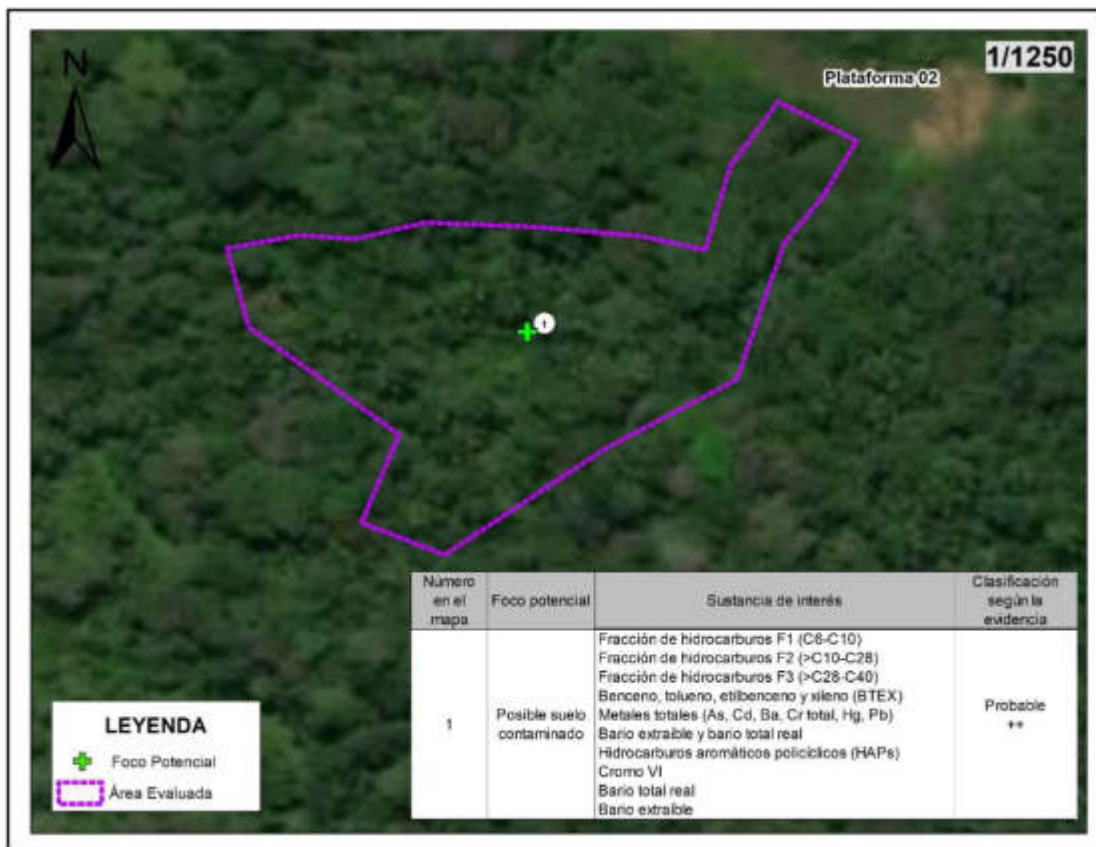
La figura 3.3 presenta la ubicación de los focos potenciales de contaminación identificados en el sitio S0442 y las sustancias de interés.

Figura 3.3. Focos potenciales de contaminación en el sitio S0442

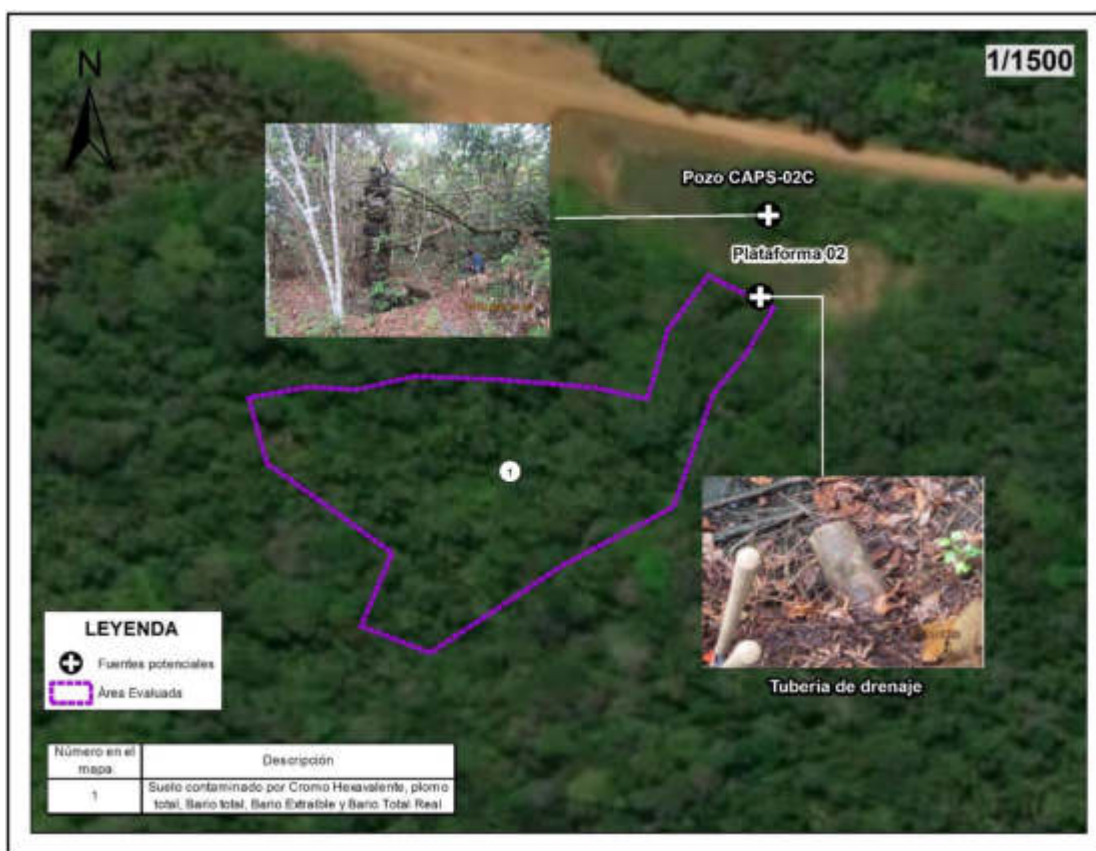
La Figura 7.3 muestra la ubicación de las fuentes potenciales de contaminación (instalaciones) y los focos potenciales de contaminación en el sitio (indicios organolépticos), descritos en la Tabla 3.2 y Tabla 3.4

Figura 7.3. Ubicación de las fuentes y foco potencial de contaminación

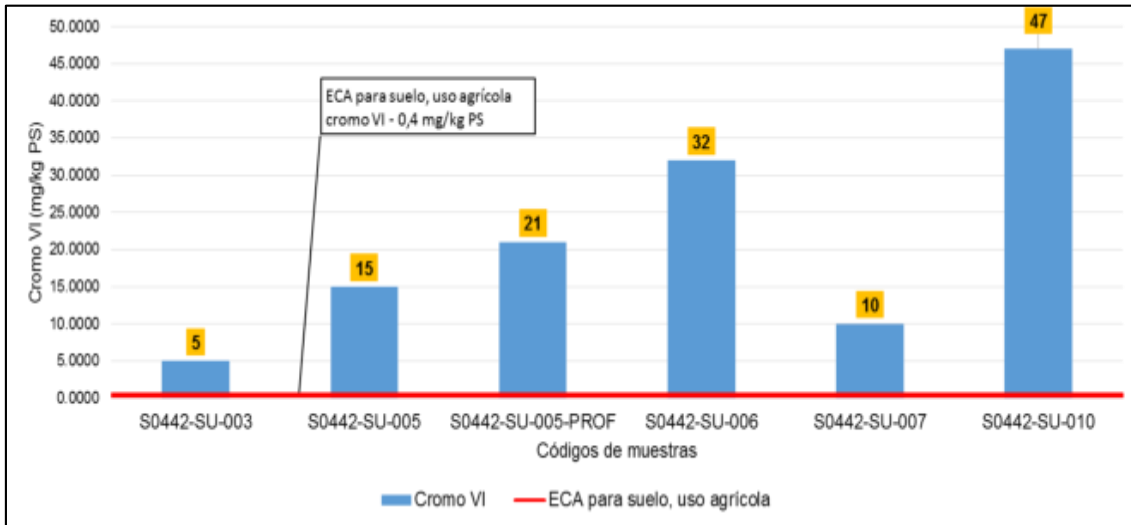
En la Figura 8.1 se presentan las concentraciones de cromo VI en las muestras de suelo tomadas en el sitio S0442; de las 13 muestras nativas, las muestras con códigos S0442-SU-003 (recolectada a una profundidad entre 0,0 a 1,0 m), S0442-SU-005 (tomada a una profundidad entre 0,0 – 0,9 m), S0442-SU-005-PROF (tomada a una profundidad entre 0,9 – 2,0 m), S0442-SU-006 (tomada a una profundidad entre 0,0 – 1,5 m), S0442-SU-007 (tomada a una profundidad entre 0,0 – 1,5 m) y S0442-SU-010 (tomada a una profundidad entre 0,0 – 1,5 m) superaron los ECA para suelo, uso agrícola.

**Figura 8.1.** Resultados de cromo VI en el sitio S0442

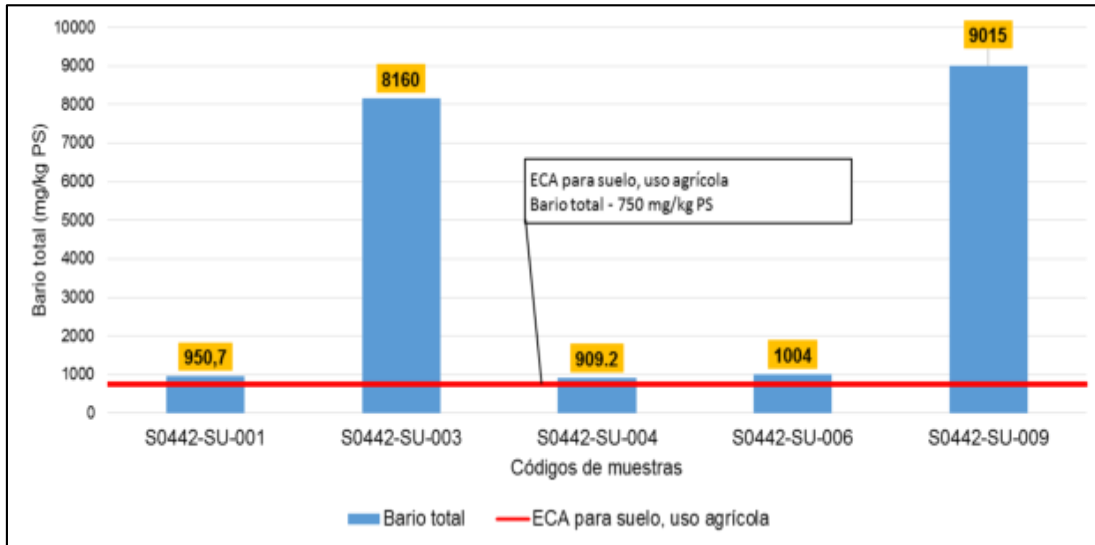
En la Figura 8.5 se presentan las concentraciones de bario total en las muestras de suelo tomadas en el sitio S0442; de las 13 muestras nativas, las muestras con códigos S0442-SU-001 (recolectada a una profundidad entre 0,0 a 1,5 m), S0442-SU-003 (recolectada a una profundidad entre 0,0 a 1,0 m), S0442-SU-004 (recolectada a una profundidad entre 0,0 a 1,5 m), S0442-SU-006 (tomada a una profundidad entre 0,0 – 1,5 m) y S0442-SU-009 (tomada a una profundidad entre 0,0 – 1,5 m) superaron los ECA para suelo, uso agrícola.

Figura 8.5. Resultados de bario total en el sitio S0442

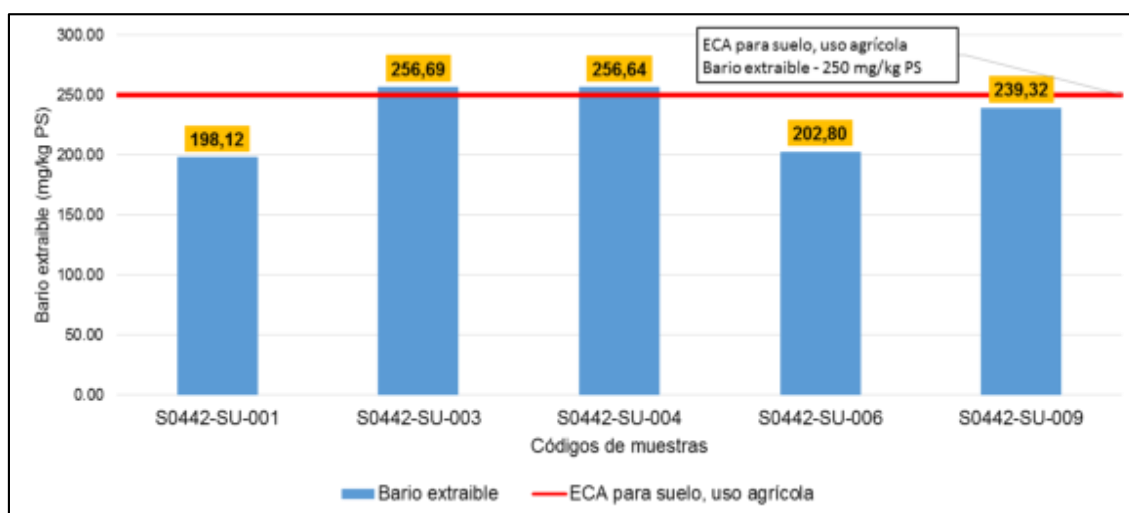
Los resultados muestran que las muestras S0442-SU-001, S0442-SU-006 y S0442-SU-009 no exceden el valor establecido para bario extraíble; de las cuales, el valor obtenido en la muestra S0442-SU-009 para bario total real, supera el valor establecido para bario en sitios con presencia de baritina establecido en los ECA para Suelo, uso agrícola, tal como se muestran en las Figuras 8.7 y 8.9.

Figura 8.7. Resultados de bario extraíble en el sitio S0442

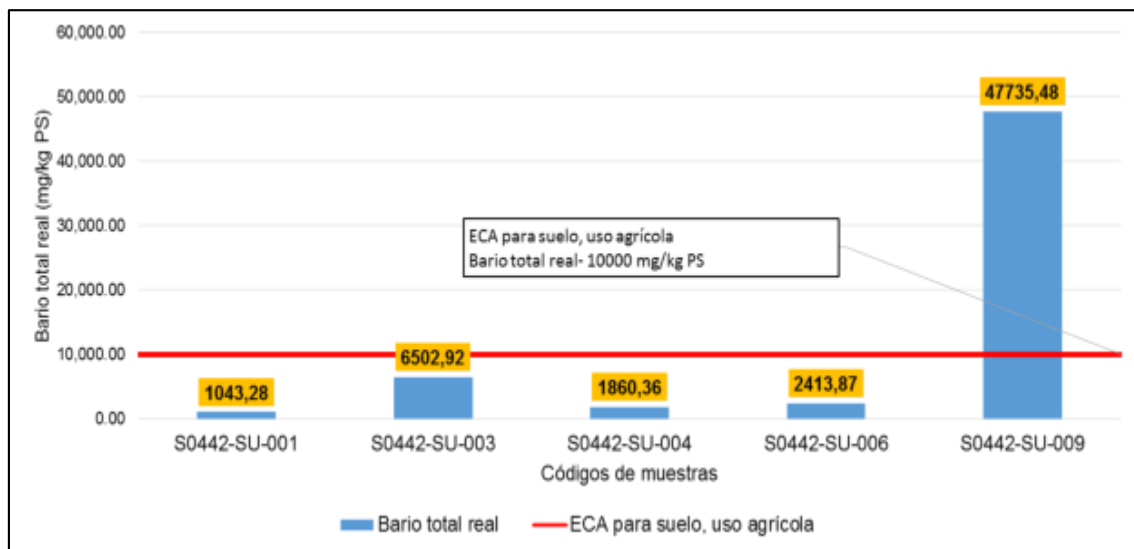
Figura 8.9. Resultados de bario total real en el sitio S0442

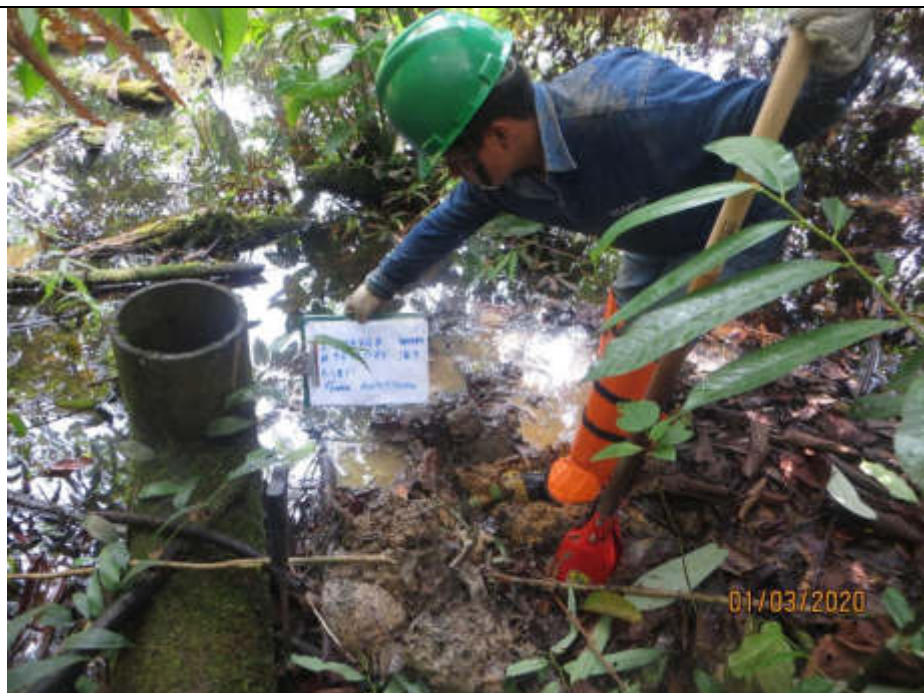
Fotografía 5 Hincado 3
Fecha: 01/03/2020
Hora: 11:38
Coordenadas UTM -WGS 84 – ZONA 18M
Este (m): 338767
Norte (m): 9693074
Altitud (m s.n.m.): 211

Precisión: ± 3

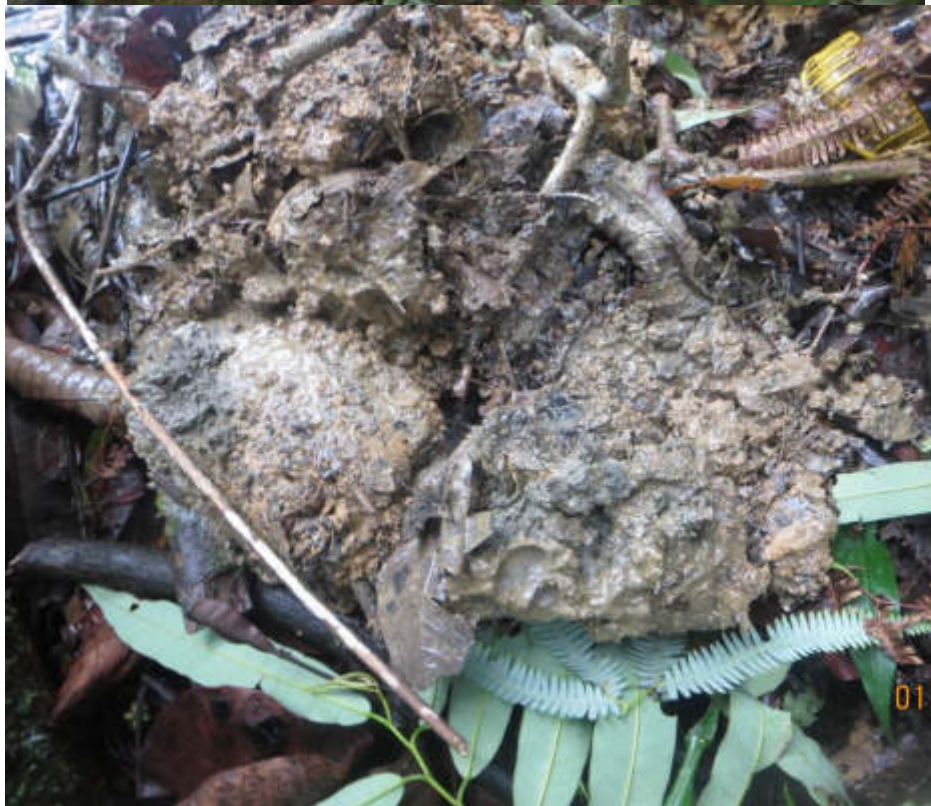
Descripción: Se observa una tubería ubicada al frente de la tubería de descarga descrita anteriormente, en cuyos alrededores se encontró suelo con afectación a nivel organoléptica por presencia de hidrocarburos (color y olor)

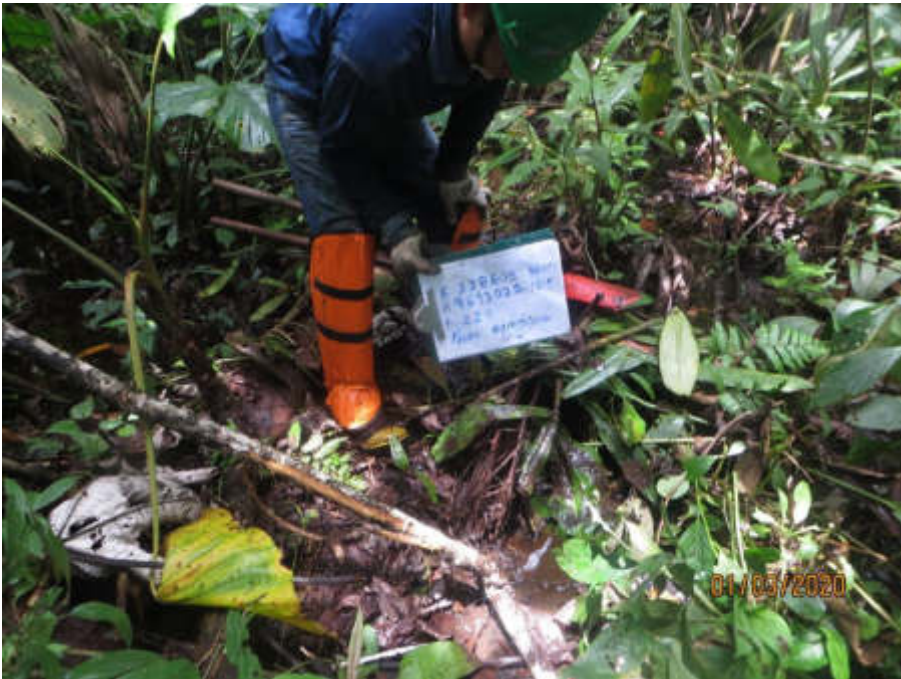
<p>Fotografía 12 Hincado 10</p>

<p>Fecha: 01/03/2020</p>	
<p>Hora: 13:39</p>	
<p>Coordenadas UTM -WGS 84 – ZONA 18M</p>	
<p>Este (m): 338605</p>	
<p>Norte (m): 9693022</p>	
<p>Altitud (m s.n.m.): 220</p>	
<p>Precisión: ± 3</p>	
<p>Descripción:</p>	<p>Hincado realizado a 0,60 m de profundidad, se observó color a hidrocarburos.</p>
<p>Fotografía 13 Hincado 11</p>

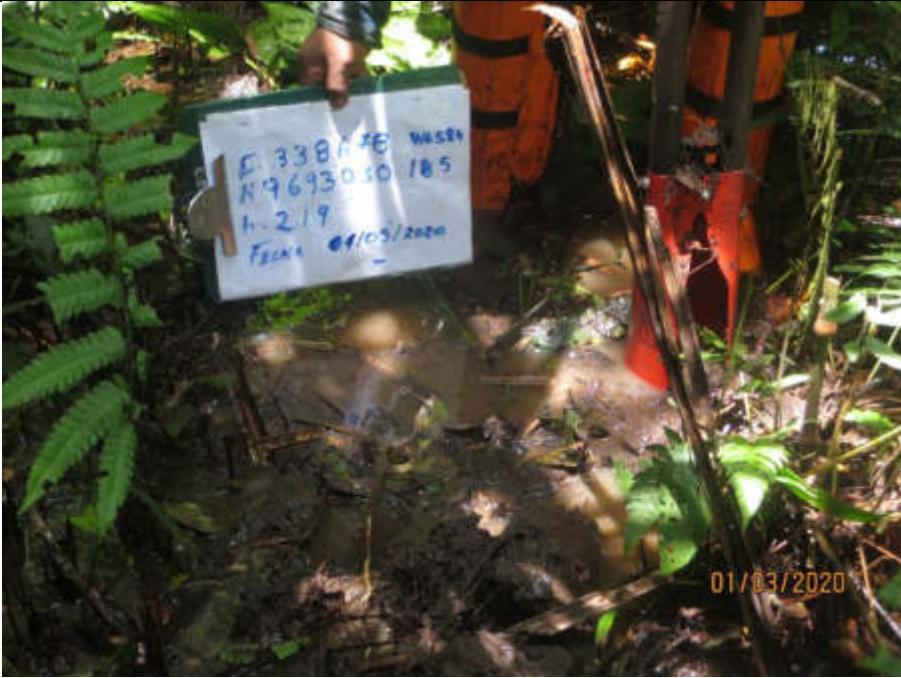
<p>Fecha: 01/03/2020</p>	
<p>Hora: 14:00</p>	
<p>Coordenadas UTM -WGS 84 – ZONA 18M</p>	
<p>Este (m): 338678</p>	
<p>Norte (m): 9693030</p>	
<p>Altitud (m s.n.m.): 219</p>	
<p>Precisión: ± 3</p>	
<p>Descripción:</p>	<p>Hincado 11 realizado dentro del área del posible sitio impactado, en el cual se observó afectación por hidrocarburos a nivel organoléptico en el componente suelo.</p>

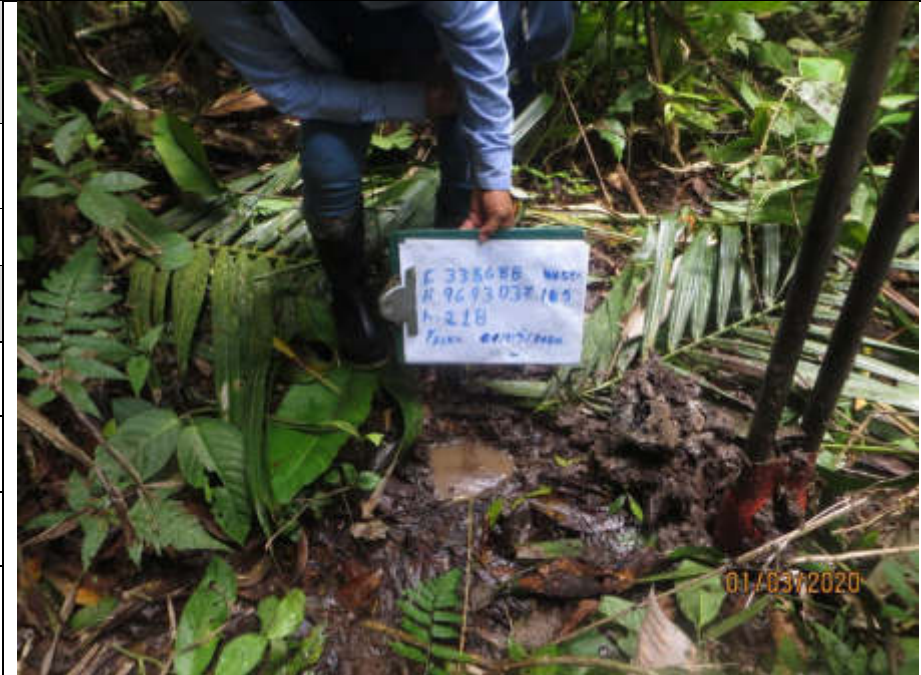
Fotografía 14 Hincado 12

Fecha: 01/03/2020	
Hora: 14:10	
Coordenadas UTM -WGS 84 – ZONA 18M	
Este (m): 338688	
Norte (m): 9693037	
Altitud (m s.n.m.): 218	
Precisión: ± 3	
Descripción:	Hincado realizado a 0,50 m de profundidad, se observó organolépticamente a hidrocarburos (olor y color).
Fotografía 15 Hincado 14

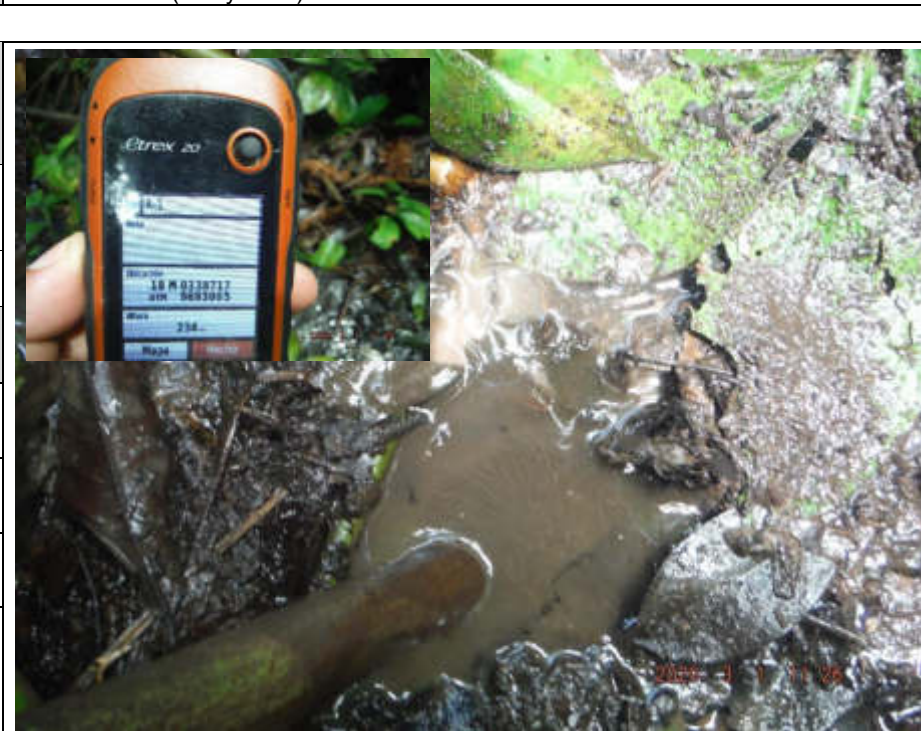
Fecha: 01/03/2020	
Hora: 11:26	
Coordenadas UTM -WGS 84 – ZONA 18M	
Este (m): 338717	
Norte (m): 9693005	
Altitud (m s.n.m.): 234	
Precisión: ± 3	
Descripción:	Hincado realizado dentro del área del posible sitio impactado, en el cual se observó afectación por hidrocarburos a nivel organoléptico en el componente suelo.

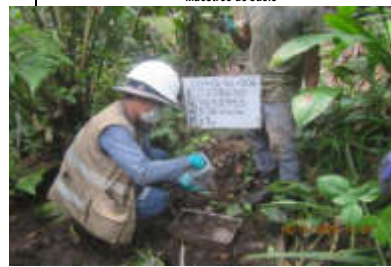
Poza generada por la tubería de drenaje que descarga fluidos de la Plataforma 02

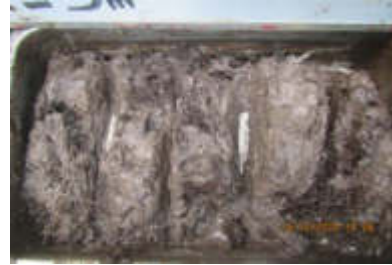
Suelo Mojado que presenta una textura predominantemente arcillosa.

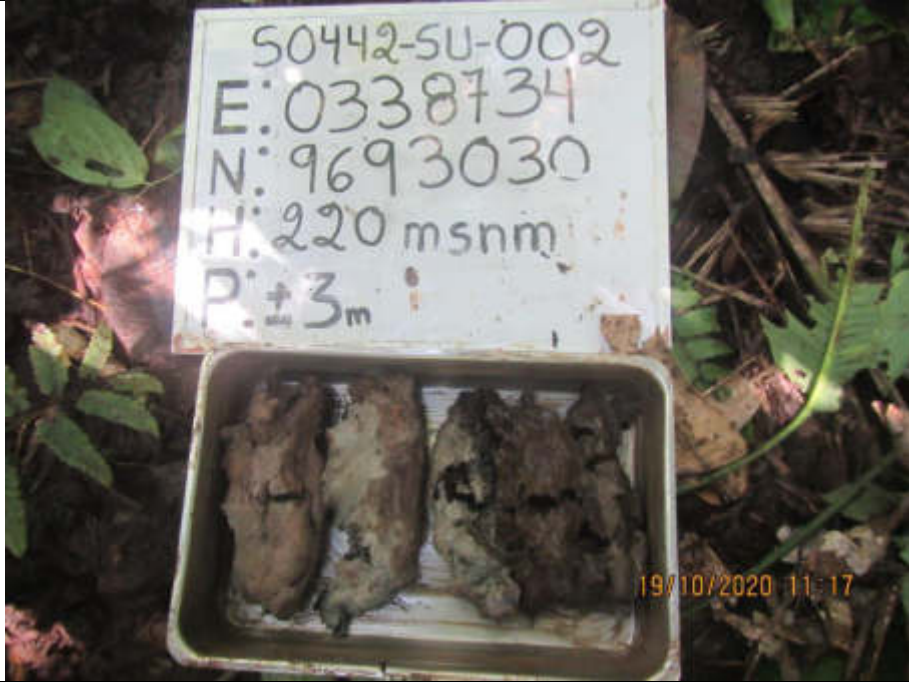
Fecha: 19/10/2020					
Hora: 11:17					
COORDENADAS UTM -WGS 84 – ZONA 18M					
Este (m): 338734					
Norte (m): 9693030

Altitud (m s.n.m.): 220					
Precisión: ± 3					
DESCRIPCIÓN:	Muestreo en el punto S0442-SU-002 (entre 0,0-1,50 m de profundidad), se observó suelo arcillo de consistencia ligeramente plástico, organolépticamente no se evidencio afectación por hidrocarburos; asimismo, se observó vegetación arbórea y arbustiva.

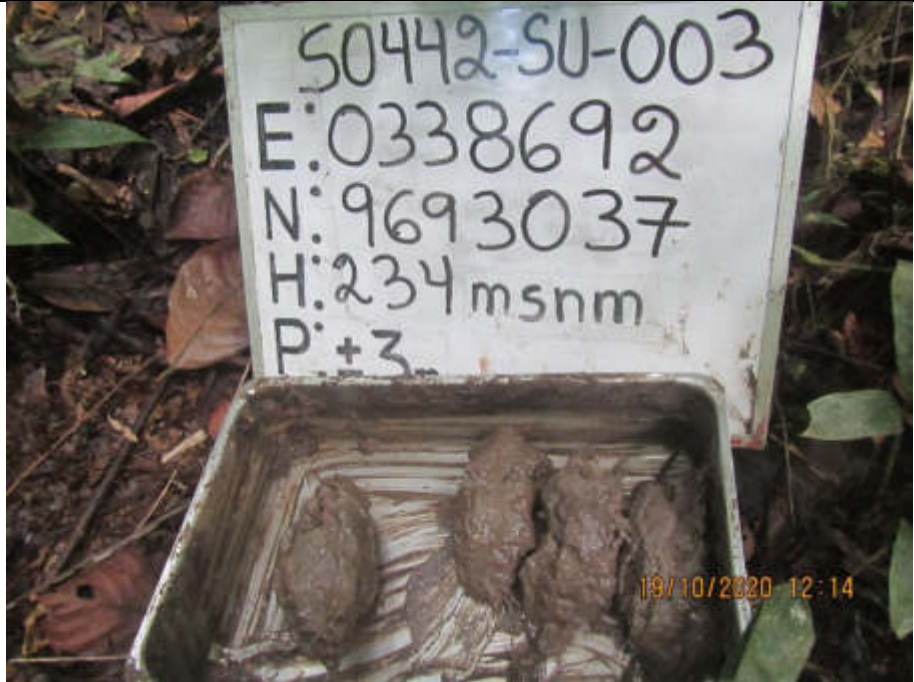
DESCRIPCIÓN: Muestreo en el punto S0442-SU-003 (entre 0,0-1,00 m de profundidad), se observó suelo arcillo de consistencia plástico, organolépticamente no se evidencio afectación por hidrocarburos; asimismo, se observó vegetación arbórea y arbustiva.

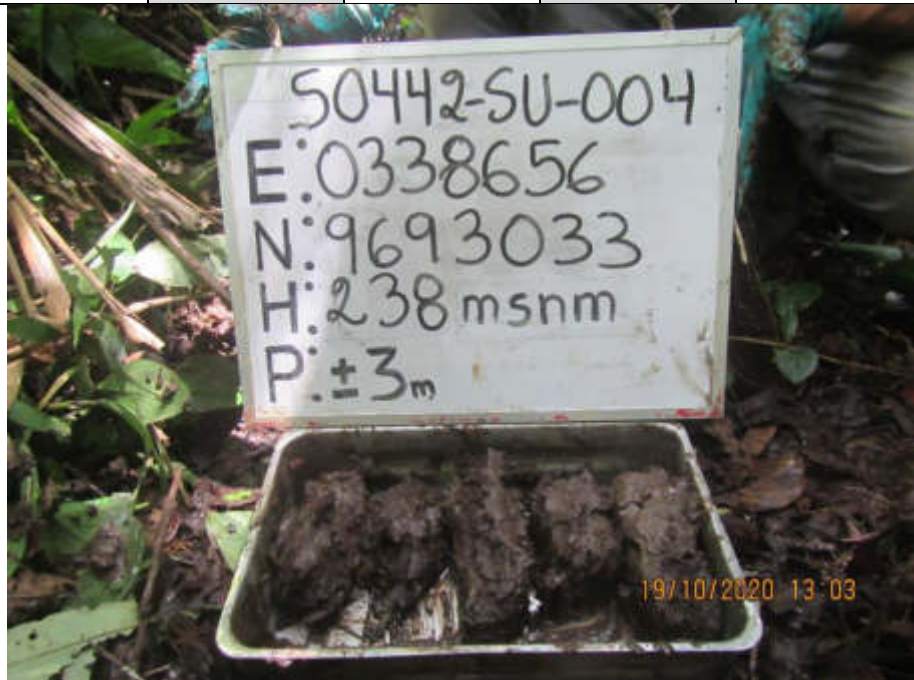
DESCRIPCIÓN: Muestreo en el punto S0442-SU-004 (entre 0,0-1,50 m de profundidad), se observó suelo arcillo de consistencia plástico, organolépticamente no se evidencio afectación por hidrocarburos.

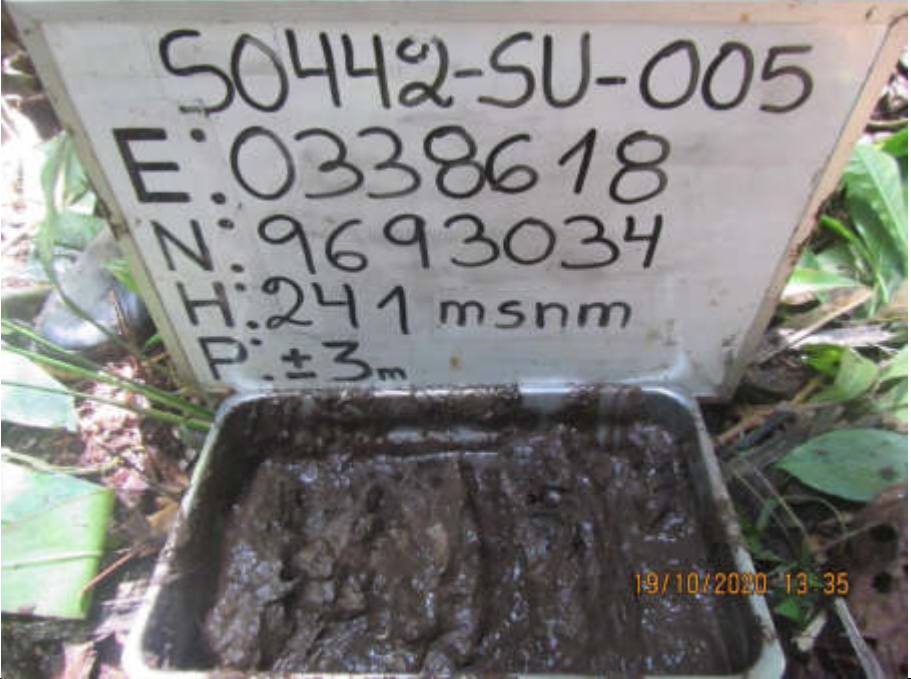
IDENTIFICACIÓN DEL SITIO IMPACTADO S0442					
EXPEDIENTE DE EVALUACIÓN: 2020-05-0036			CÓDIGO DE ACCIÓN: 0002-9-2020-415		
Distrito	Andoas	Provincia	Datem del Maraón	Departamento	Loreto
FOTOGRAFÍA N.º 5 S0442-SU-005

Fecha: 19/10/2020					
Hora: 13:35					
COORDENADAS UTM -WGS 84 – ZONA 18M					
Este (m): 338618					
Norte (m): 9693034					
Altitud (m s.n.m.): 241					
Precisión: ± 3					
DESCRIPCIÓN:		Muestreo en el punto S0442-SU-005 (entre 0,0-0,9 m de profundidad), se observó suelo arcillo de consistencia plástica, organolépticamente no se evidencio afectación por hidrocarburos.			
IDENTIFICACIÓN DEL SITIO IMPACTADO S0442					
EXPEDIENTE DE EVALUACIÓN: 2020-05-0036			CÓDIGO DE ACCIÓN: 0002-9-2020-415		
Distrito	Andoas	Provincia	Datem del Maraón	Departamento	Loreto
FOTOGRAFÍA N.º 6 S0442-SU-006

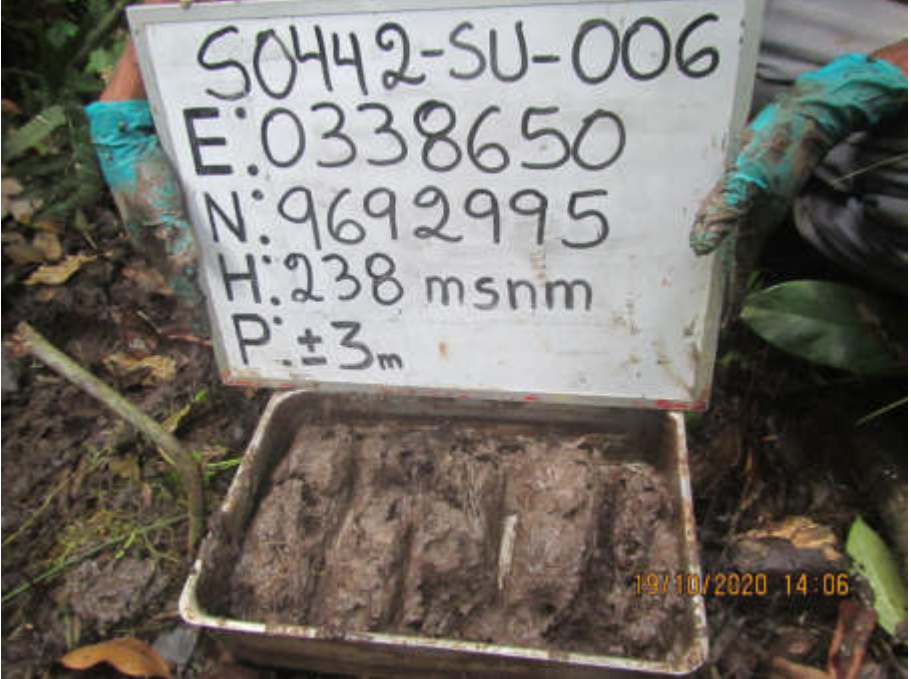
Fecha: 19/10/2020					
Hora: 14:06					
COORDENADAS UTM -WGS 84 – ZONA 18M					
Este (m): 338650

Norte (m): 9692995					
Altitud (m s.n.m.): 238					
Precisión: ± 3					
DESCRIPCIÓN:		Muestreo en el punto S0442-SU-006 (entre 0,0-1,50 m de profundidad), se observó suelo arcillo de consistencia plástico, organolépticamente no se evidencio afectación por hidrocarburos.

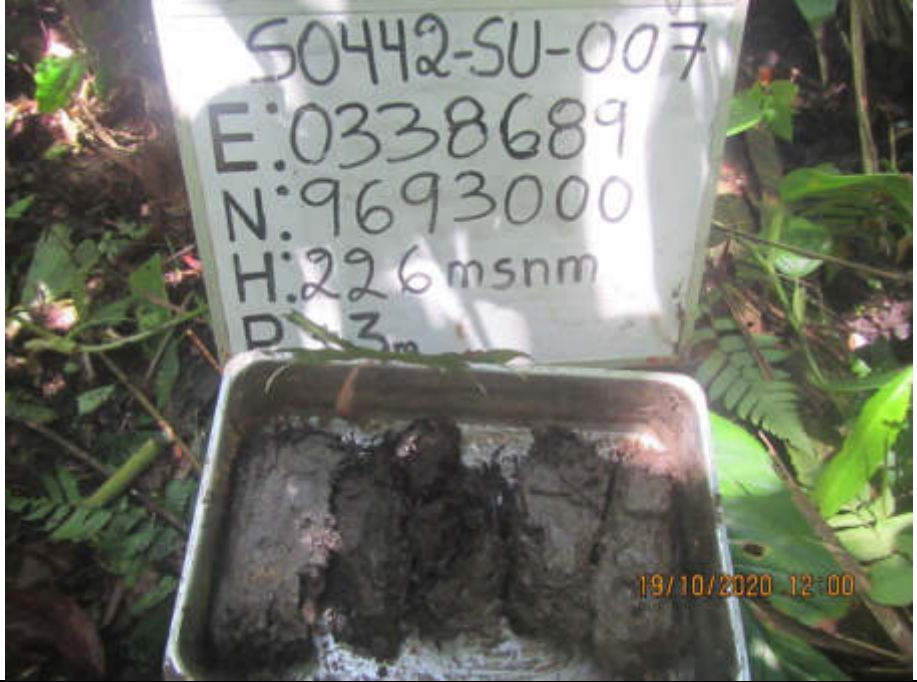
IDENTIFICACIÓN DEL SITIO IMPACTADO S0442					
EXPEDIENTE DE EVALUACIÓN: 2020-05-0036			CÓDIGO DE ACCIÓN: 0002-9-2020-415		
Distrito	Andoas	Provincia	Datum del Maraón	Departamento	Loreto
FOTOGRAFÍA N.º 7 S0442-SU-007

Fecha: 19/10/2020					
Hora: 12:00					
COORDENADAS UTM -WGS 84 – ZONA 18M					
Este (m): 338689					
Norte (m): 9693000					
Altitud (m s.n.m.): 226					
Precisión: ± 3					
DESCRIPCIÓN:	Muestreo en el punto S0442-SU-007 (entre 0,0-1,50 m de profundidad), se observó suelo arcillo de consistencia plástico, organolépticamente no se evidencio afectación por hidrocarburos.				
IDENTIFICACIÓN DEL SITIO IMPACTADO S0442					
EXPEDIENTE DE EVALUACIÓN: 2020-05-0036			CÓDIGO DE ACCIÓN: 0002-9-2020-415		
Distrito	Andoas	Provincia	Datum del Maraón	Departamento	Loreto
FOTOGRAFÍA N.º 8 S0442-SU-008

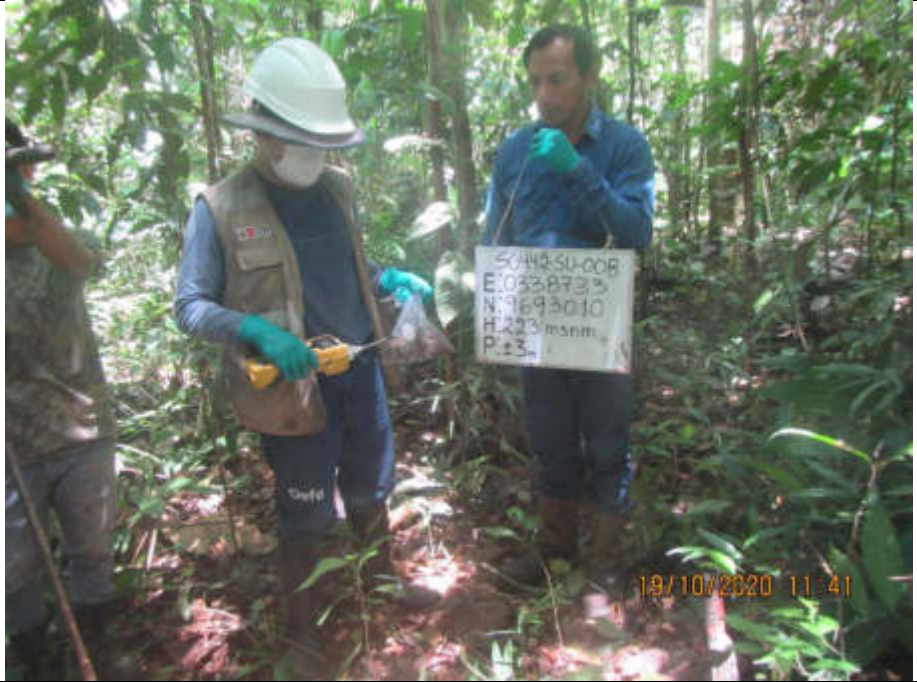
Fecha: 19/10/2020					
Hora: 11:41					
COORDENADAS UTM -WGS 84 – ZONA 18M					
Este (m): 338733

Norte (m): 9693010					
Altitud (m s.n.m.): 226					
Precisión: ± 3					
DESCRIPCIÓN:	Muestreo en el punto S0442-SU-008 Medida de emisiones con el equipo PID.

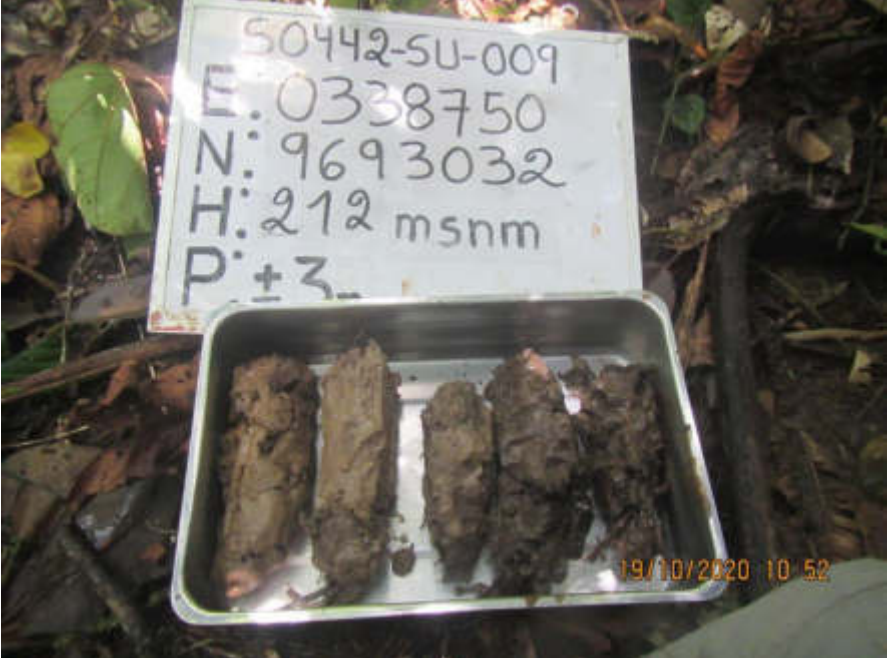
DESCRIPCIÓN: Muestreo en el punto S0442-SU-009 (entre 0,0-1,50 m de profundidad), se observó suelo arcillo de consistencia plástico, organolépticamente no se evidencio afectación por hidrocarburos.

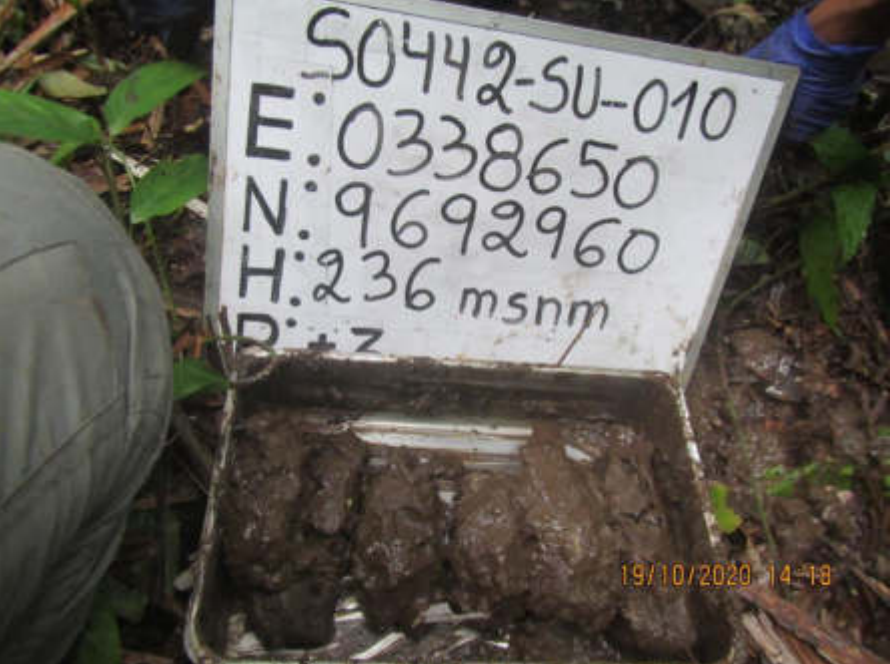
DESCRIPCIÓN: Muestreo en el punto S0442-SU-010 (entre 0,0-1,50 m de profundidad), se observó suelo arcillo de consistencia plástico, organolépticamente no se evidencio afectación por hidrocarburos.
