"Año de la Promoción de la Industria Responsable y del Compromiso Climático"  
"Decenio de las Personas con Discapacidad en el Perú"**INFORME N° 91 - 2014-OEFA/DE-SDCA-CIPASH**

**ASUNTO** : Identificación de pasivo ambiental del subsector hidrocarburos con código de Ficha OEFA F01679, ubicado en el Lote III, en el distrito de Vichayal de la provincia Talara del departamento de Piura.

### III. IDENTIFICACIÓN DE PASIVO AMBIENTAL DEL SUBSECTOR HIDROCARBUROS CON CÓDIGO DE FICHA OEFA F01679

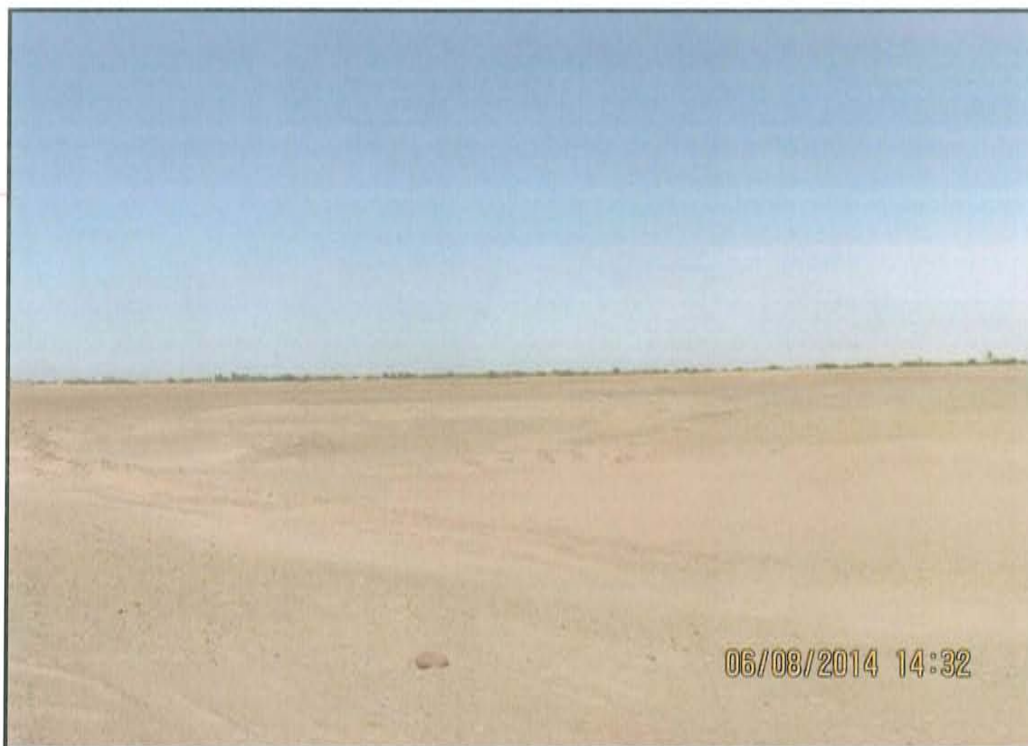
13. En la visita realizada por el OEFA el 06 de agosto del 2 014, se observó el pozo inactivo ubicado sobre un terreno habilitado, el cual posee acceso vehicular directo. Se observa cabezal de pozo compuesto de bridas el cual emerge 0,35 m desde el nivel del suelo, al lado del cabezal se aprecia una tubería que presenta válvula en la parte superior. Asimismo, se observa que el pozo está rodeado por un cerco metálico en estado de

corrosión. No se percibió emisiones gaseosas provenientes del pozo; sin embargo, se observa que los elementos de cierre están corroidos, por las condiciones en las que se encuentran dichos elementos posiblemente no puedan garantizar el hermetismo del pozo. Se observó suelo con presencia de hidrocarburos en el área de evaluación (ver Anexos 1 y 2).

Fotografía N° 1. Vista panorámica del pozo T8000.

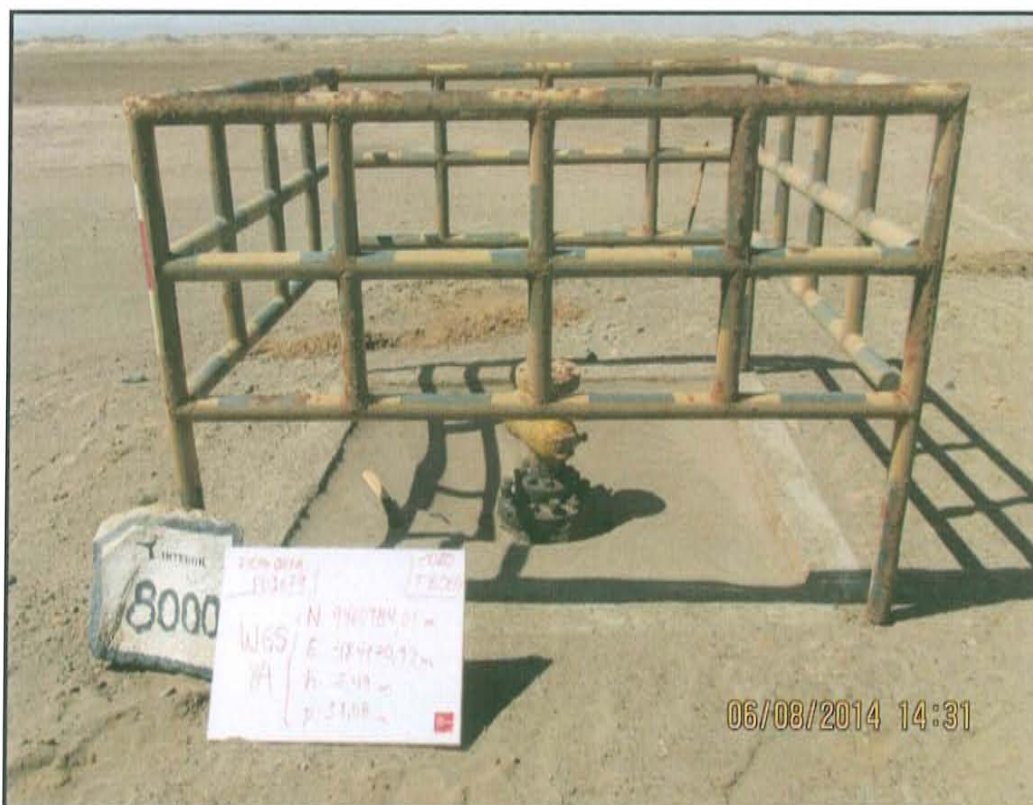
Fotografía N° 2. Cabezal del pozo T8000 compuesto por bridas y válvulas que emerge 0,35 m desde la superficie del suelo.

Pozo inactivo ubicado sobre un terreno habilitado, el cual posee acceso vehicular directo. Se observa cabezal de pozo compuesto de bridas el cual emerge 0,35 m desde el nivel del suelo, al lado del cabezal se aprecia una tubería que presenta válvula en la parte superior. Asimismo se observa que el pozo está rodeado por un cerco metálico en estado de corrosión. No se percibió emisiones gaseosas provenientes del pozo; sin embargo, se observa que los elementos de cierre están corroidos, por las condiciones en las que se encuentran dichos elementos posiblemente no puedan garantizar el hermetismo del pozo. Se observó suelo con presencia de hidrocarburos en el área de evaluación.

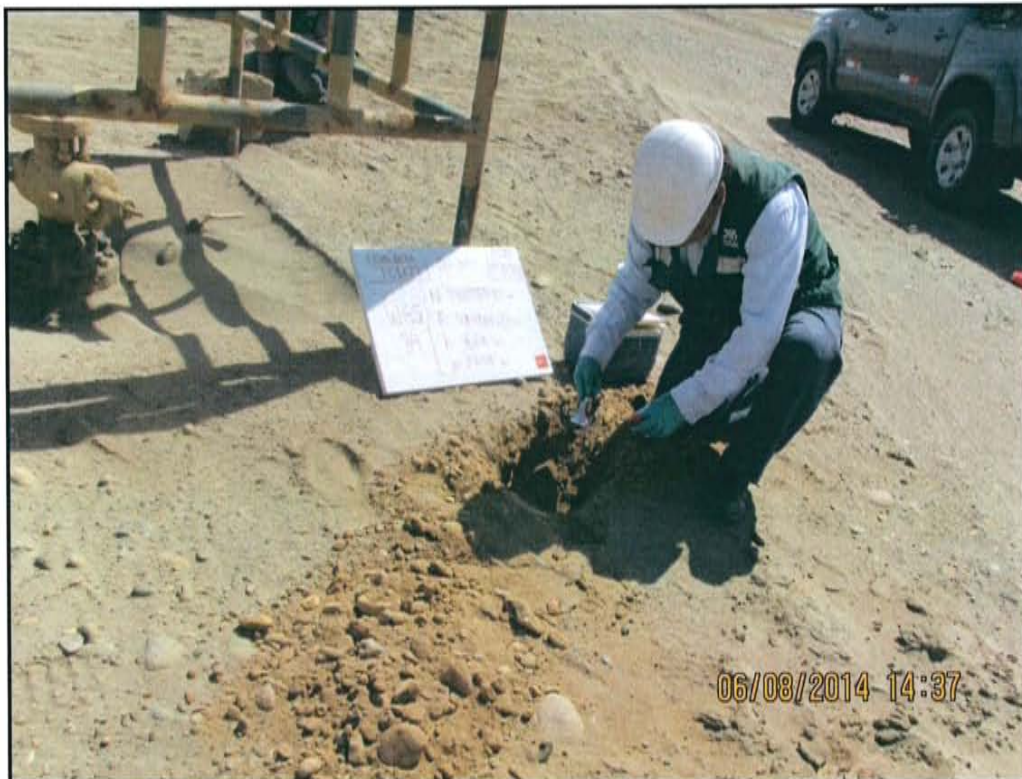
19. Los resultados obtenidos muestran la presencia de hidrocarburos en el suelo, correspondiente a la Fracción de Hidrocarburos F2 y Fracción de Hidrocarburos F3; en el punto de muestreo F01679 – SU02; sin embargo, sus concentraciones no superan el ECA<sup>7</sup> para Suelo de uso agrícola, por lo que la estimación del nivel de riesgo se realizará en función a la estructura del pozo mal abandonado.

Fotografía N° 3. Toma de muestra en el punto F01679-SU01 a 1,6 m del pozo T8000.

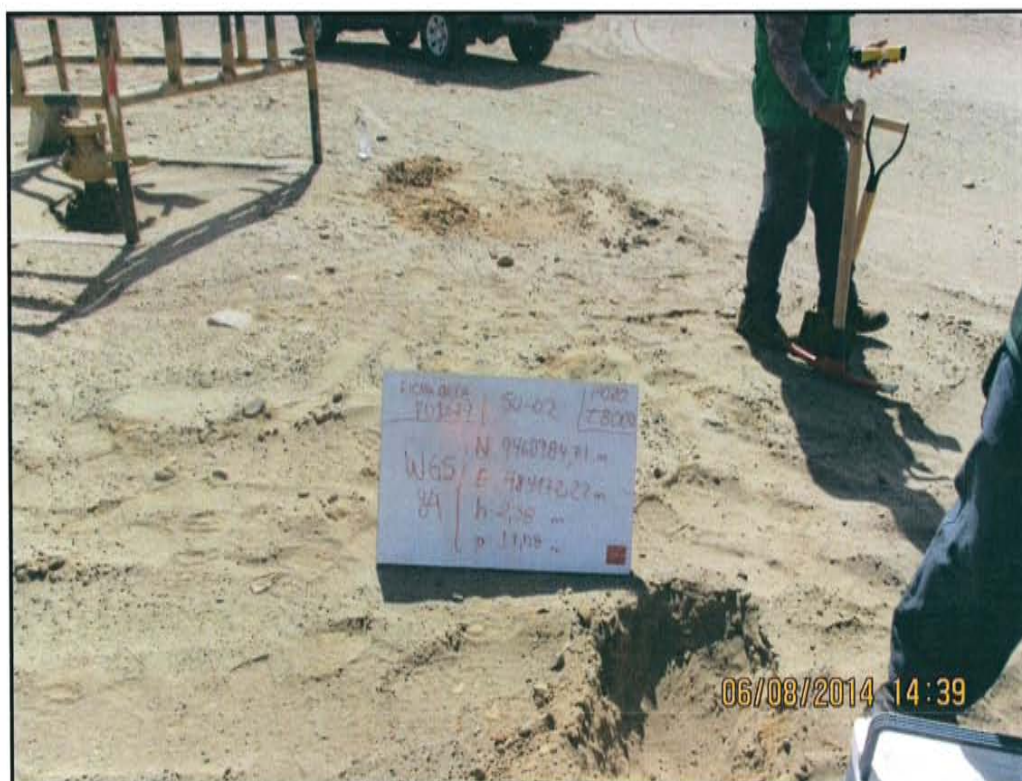
Fotografía N° 4. Toma de muestra en el punto F01679-SU02 a 4,8 m del pozo T8000.

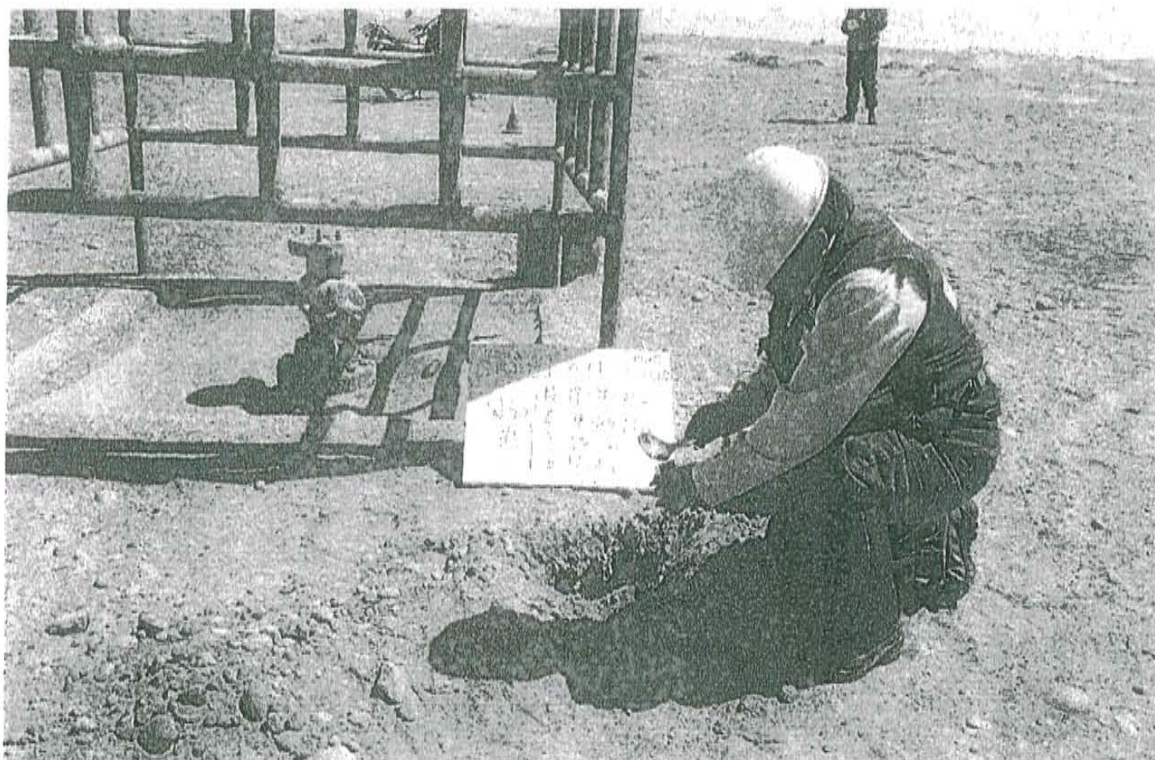
Fotografía N° 1. Toma de muestra de suelo en el punto F01679-SU01, ubicado a 1,6 m del pozo.

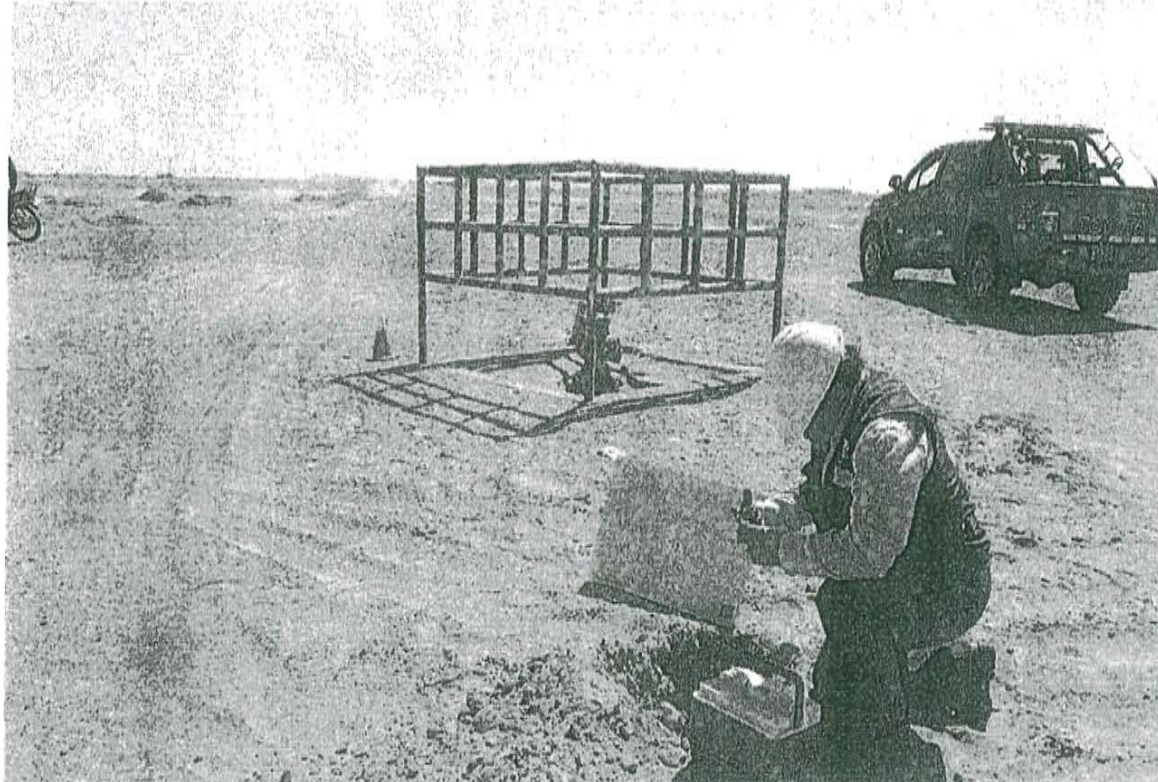
Fotografía N° 2. Toma de muestra de suelo en el punto F01679-SU02, ubicado a 4,8 m del pozo.

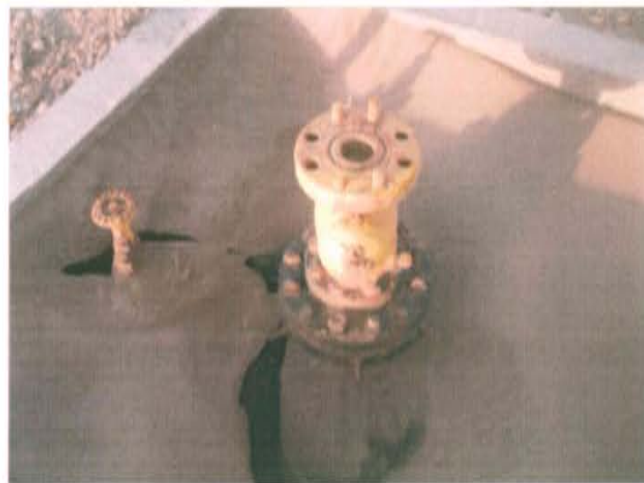
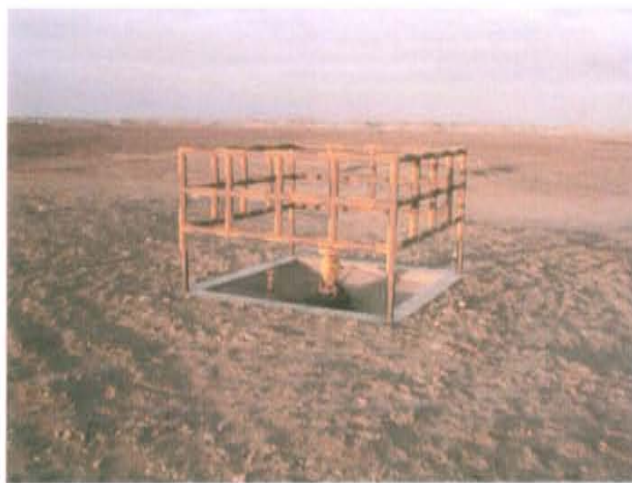
**3. REGISTRO FOTOGRÁFICO**

En la cantina del Pozo ATA 8000 se observó suelos impregnados con hidrocarburos, no se observaron poblaciones cercanas, existen vías de acceso al pozo.

Pozo mal abandonado
