**INFORME N° 50 - 2015-OEFA/DE-SDCA-CIPASH**

ASUNTO : Identificación de pasivo ambiental del subsector hidrocarburos  
con código de Ficha OEFA F01435, ubicado en el Lote VII/VI (ex  
Lote VII), en el distrito de La Brea de la provincia Talara del  
departamento de Piura.

### III. IDENTIFICACIÓN DE PASIVO AMBIENTAL DEL SUBSECTOR HIDROCARBUROS CON CÓDIGO DE FICHA OEFA F01435

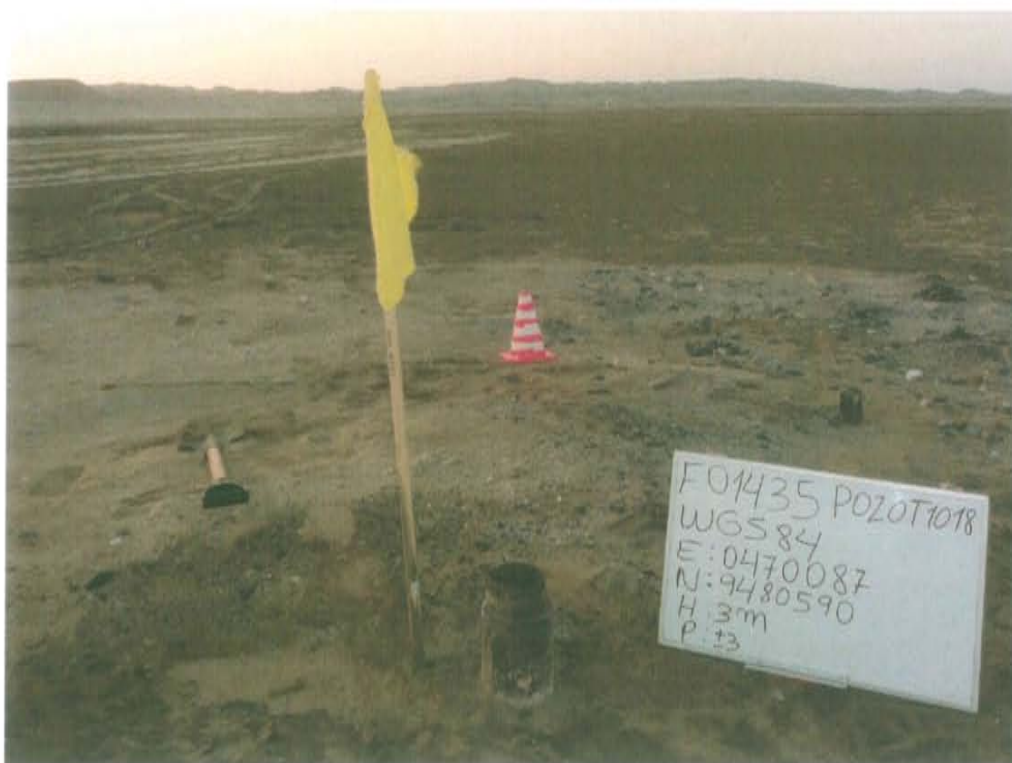
Fotografía N° 1. Identificación del pozo inactivo con código PERUPETRO T1018.  
Presenta casing abierto al ambiente.

El pozo se encuentra en la superficie del suelo a una altura de 0,35 m con casing de superficie sin brida ni accesorios que aseguren su hermetismo y en estado avanzado de corrosión. Se observa presencia de hidrocarburos en la superficie del suelo erosionado; además, a simple vista se observa suelo con hidrocarburo seco dispersos alrededor del casing, restos de material de relleno de la plataforma en el suelo y algunos pedazos de madera que pertenecerían a las columnas de la cantina del pozo. Por otro lado, no cuenta con vías de comunicación hasta el pozo, pero existe una carretera afirmada carrozable que pasa al lado del pozo.

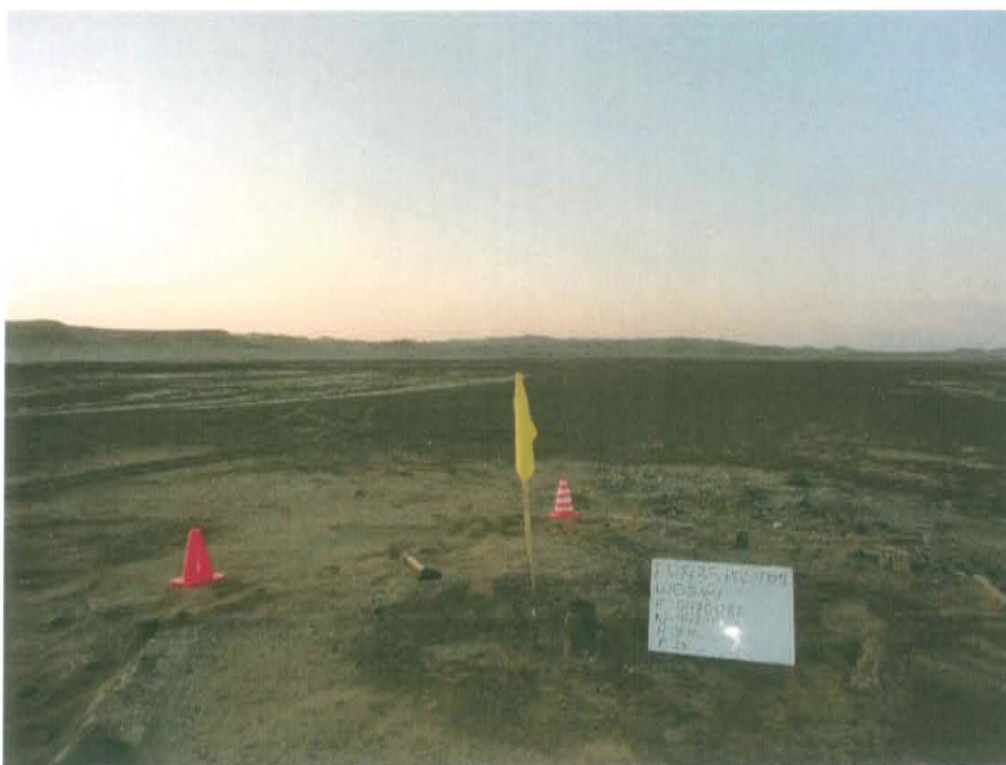
15. Se observó restos de material de relleno y residuos de madera en los alrededores.
16. Para la evaluación del suelo en el área circundante al pozo se realizó un recorrido y exploración, con la finalidad de determinar la presencia de hidrocarburos estableciéndose la ubicación de los puntos de muestreo de suelo, tras el análisis de las muestras recolectadas, los resultados de los informes de ensayo de laboratorio determinan que la concentración de la Fracción de hidrocarburos F2 (C10-C28) supera la concentración establecida en el Estándar de Calidad Ambiental para Suelo de uso agrícola aprobado por el Decreto Supremo N° 002-2013-MINAM, evidenciando la presencia de suelo contaminado con hidrocarburos, como se detalla en el Ítem III.3.

Fotografía N° 2. Vista del área circundante del pozo inactivo T1018.

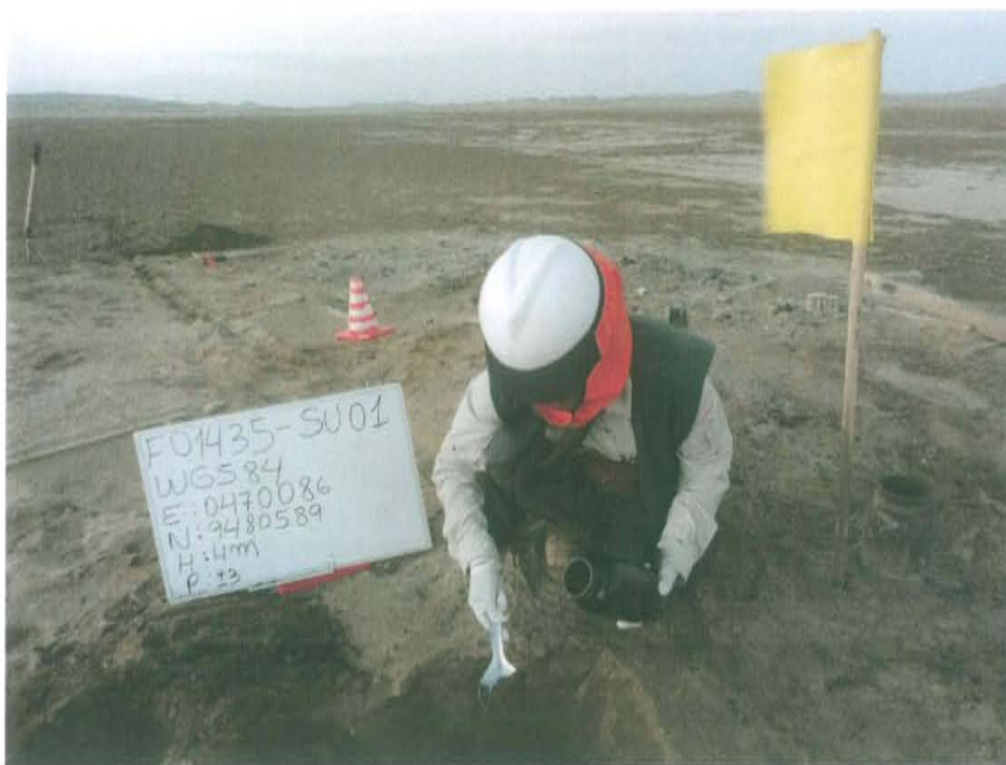
| Matriz | Código del punto de muestreo | Parámetros analizados | Descripción | WGS 84 ZONA 17M | |
|---|---|---|---|---|---|
| SUELO | F01435-SU01 | FH F1 (C5-C10)<br>FH F2 (C10-C28)<br>FH F3 (C28-C40) | La muestra de suelo se tomó a 0,4 m de distancia al oeste del Pozo y a una profundidad de 0,3 m de la superficie del suelo. | 470086 | 9480589 |

Fotografía N° 3. Toma de muestra de suelo en el punto F01435-SU01, ubicado aproximadamente a 0,4 m al oeste del Pozo T1018.

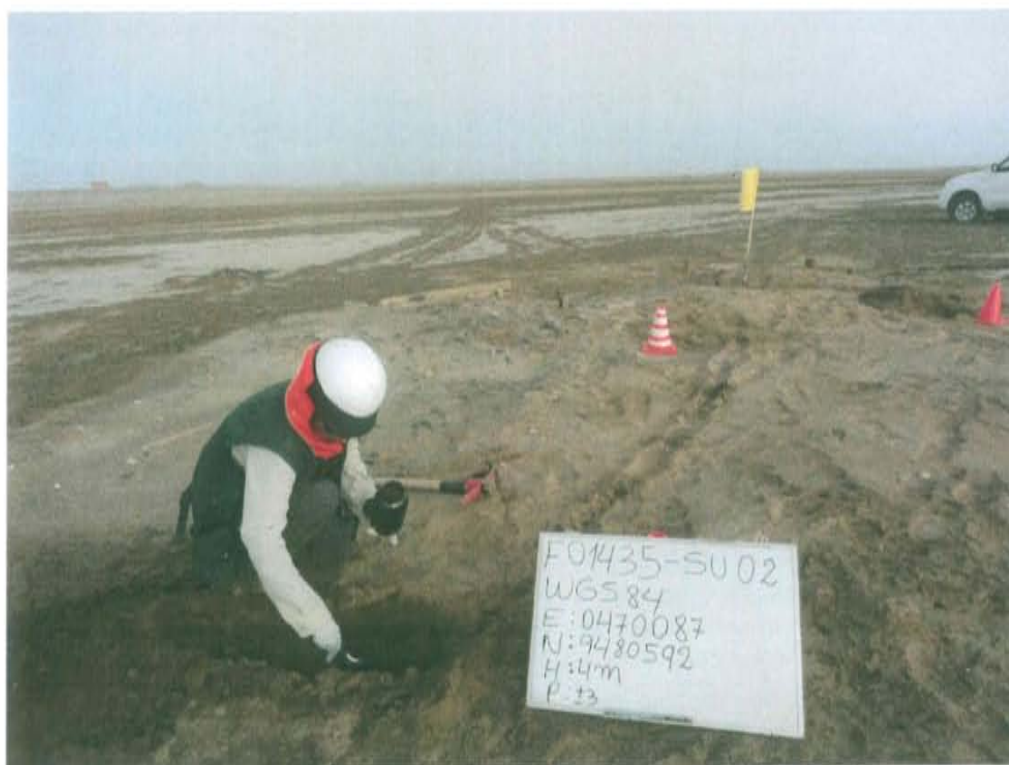
| Matriz | Código del punto de muestreo | Parámetros analizados | Descripción | WGS 84 ZONA 17M | |
|---|---|---|---|---|---|
| SUELO | F01435-SU02 | FH F1 (C5-C10)<br>FH F2 (C10-C28)<br>FH F3 (C28-C40) | La muestra de suelo se tomó a 3 m de distancia al norte del Pozo y a una profundidad de 0,3 m de la superficie del suelo. | 470087 | 9480592 |

| Matriz | Código de muestra | Parámetros analizados | Resultado | Unidad | ECA o norma referencial | % que se encuentra por encima del ECA o norma referencial | Laboratorio | Número de informe de ensayo de laboratorio |
|---|---|---|---|---|---|---|---|---|
| SUELO | F01435-SU02 | FH F2 (C10-28) | 6 947 | mg/kg | 1 200 | 478,9% | Envirotest S.A.C. | 141613 |

Fotografía N° 4. Toma de muestra de suelo en el punto F01435-SU02, ubicado aproximadamente a 3 m al norte del Pozo T1018.

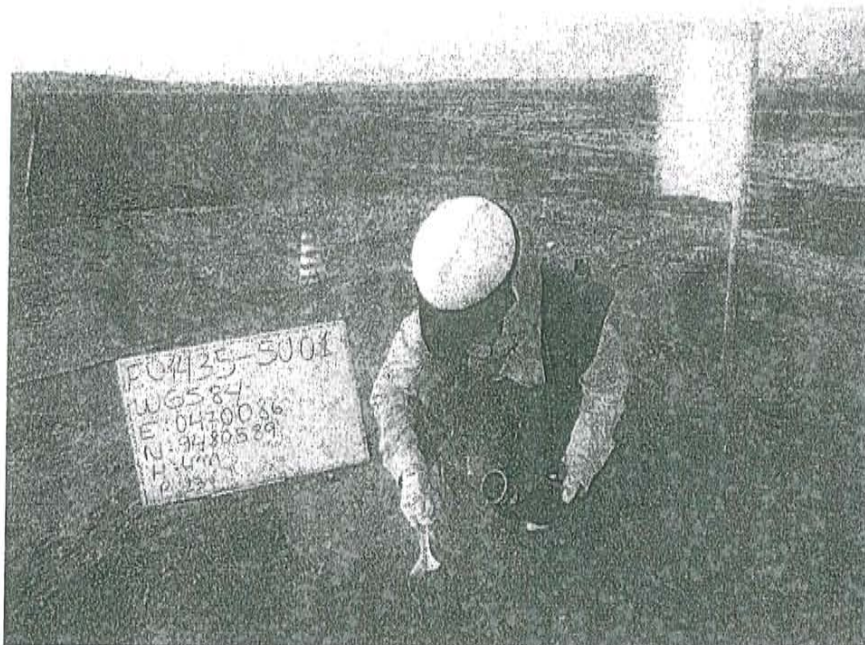
Fotografía N° 1. Toma de muestra de suelo en el punto F01435-SU01, ubicado a 0,4 m aproximadamente al oeste del Pozo T1018.

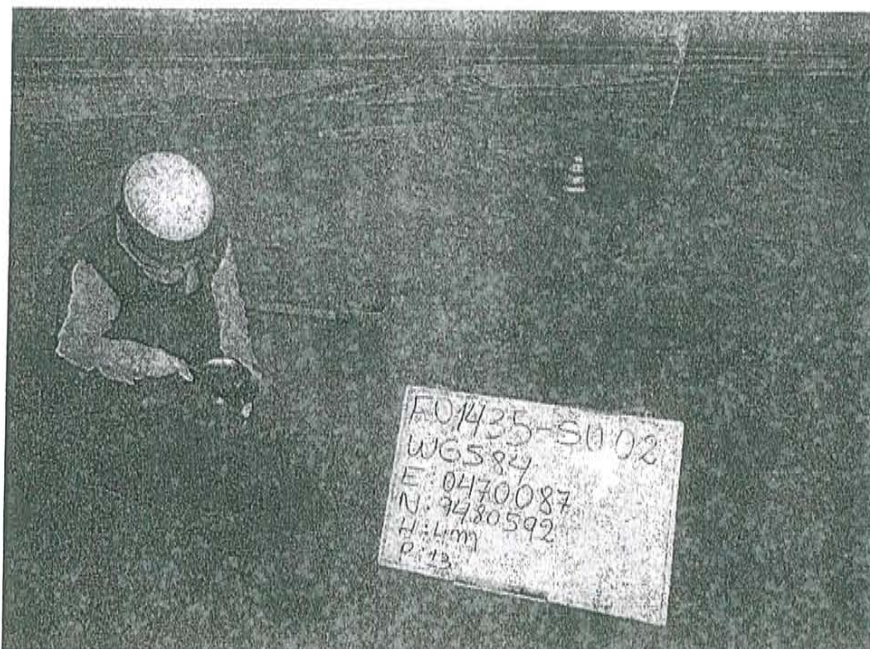
Fotografía N° 2. Toma de muestra de suelo en el punto F01435-SU02, ubicado a 3 m aproximadamente al norte del Pozo T1018.

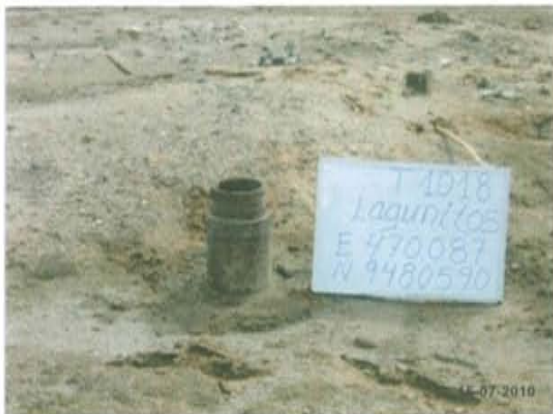
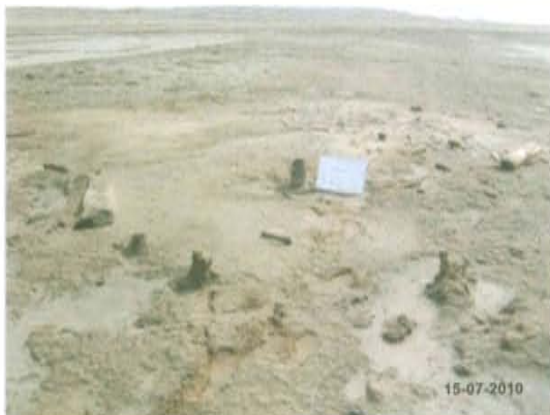
| Estado del Pozo: ATA<br>Descripción de los Componentes existentes del Pozo: El pozo cuenta con casing de superficie, sin plataforma.<br>Aspectos Ambientales: No presenta Flora.<br>Contaminación Ambiental Por: Derrame de hidrocarburos (Suelo Impregnados de Hidrocarburo en una área aproximada de 4 m2). Presencia de Residuos sólidos (restos de madera).<br>Descripción de referencias y/o acceso al Pozo: Sin acceso.<br>Descripción del Aspecto Social: No se visualizó Indicios de presencia de pobladores para extracción de Hidrocarburo. | | | |
| Inadecuado abandono del pozo | | | |
