INFORME N° 224 - 2014-OEFA/DE-SDCA-CIPASH

ASUNTO : Identificación de pasivo ambiental del subsector hidrocarburos, con código de Ficha OEFA F00954, ubicado en el Lote VII/VI (ex Lote VI), del distrito de Lobitos, provincia de Talara, departamento de Piura.

III. IDENTIFICACIÓN DE PASIVO AMBIENTAL DEL SUBSECTOR HIDROCARBUROS CON CÓDIGO DE FICHA F00954.

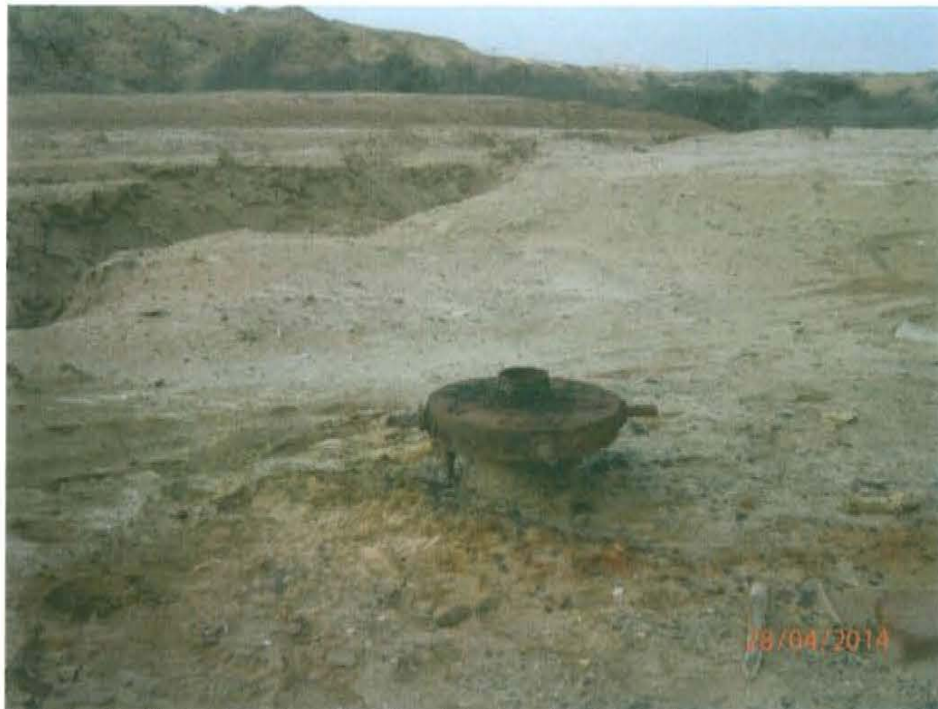
14. Durante la evaluación in situ realizado por el OEFA el 28 de abril de 2014, se observó un pozo inactivo ubicado en un terreno habilitado tipo terraplén con vía de acceso vehicular, el cabezal del pozo está compuesto por una brida de 16 pulgadas de diámetro unida al casing de 4 pulgadas de diámetro expuesto al ambiente a 0,20 m sobre el nivel del suelo, además cuenta con dos válvulas laterales las mismas que se encuentran golpeadas con signos de corrosión. No se percibe emisiones gaseosas provenientes del pozo, ni se observa afloramiento de fluidos; sin embargo se puede visualizar presencia de suelos con hidrocarburos en su entorno. (ver anexos 1, 2 y 3).

Fotografía N° 1. Vista de ubicación del pozo donde se observa el pozo con el casing y brida en estado de deterioro sobre la superficie del suelo.

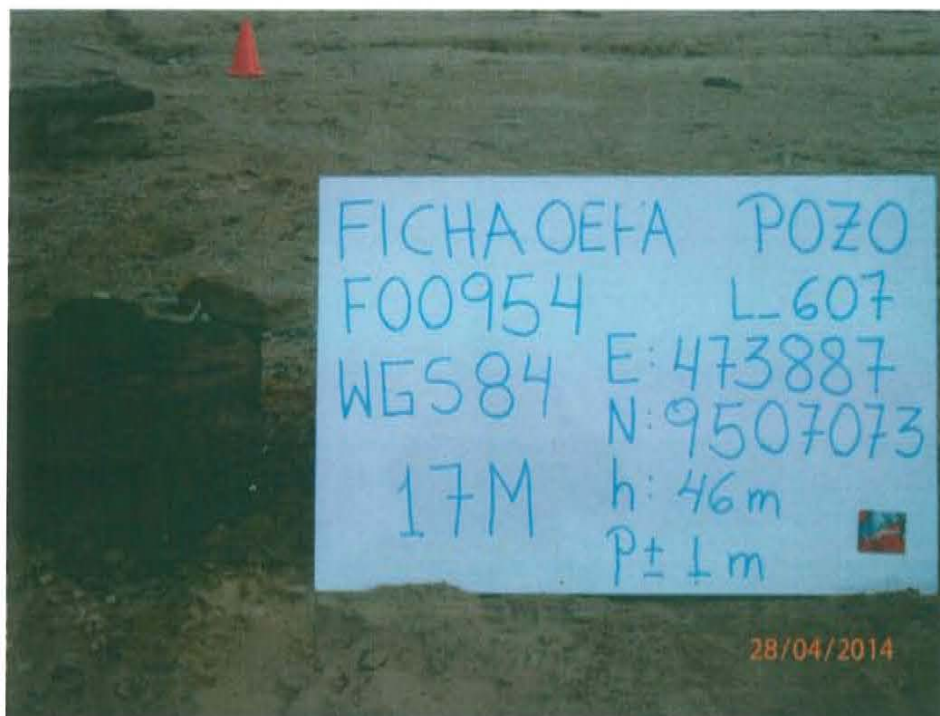
Fotografía N° 2. Vista panorámica de la ubicación del pozo donde se puede observar la vegetación y relieve existente en el área del pozo

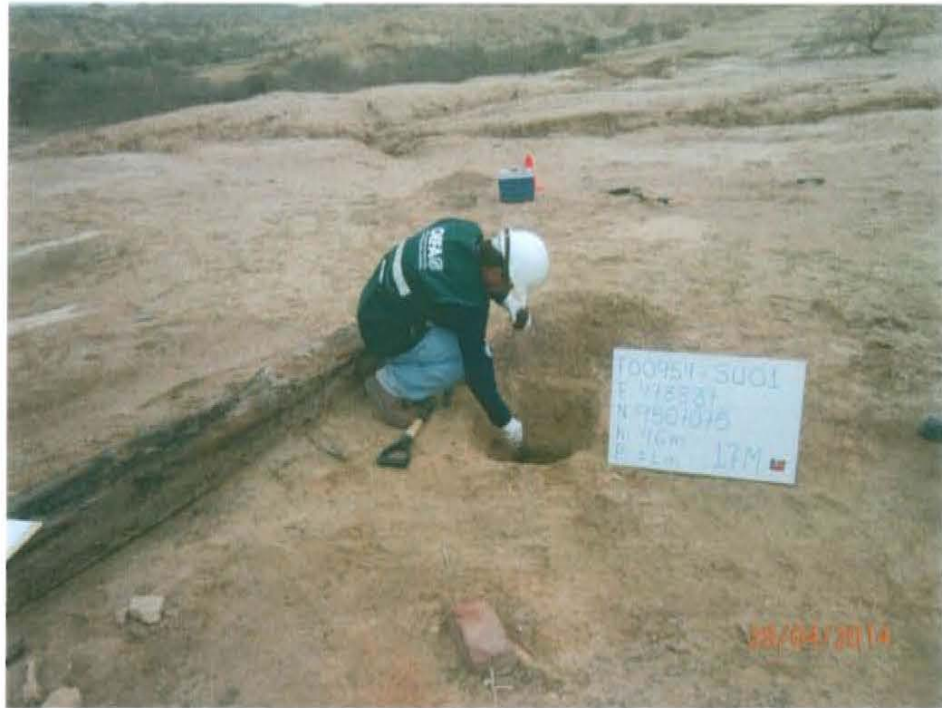
Fotografía N° 3. Vista del recojo de la muestra de suelo realizado por el evaluador en el área de ubicación del pozo en el punto F00954-SU01.

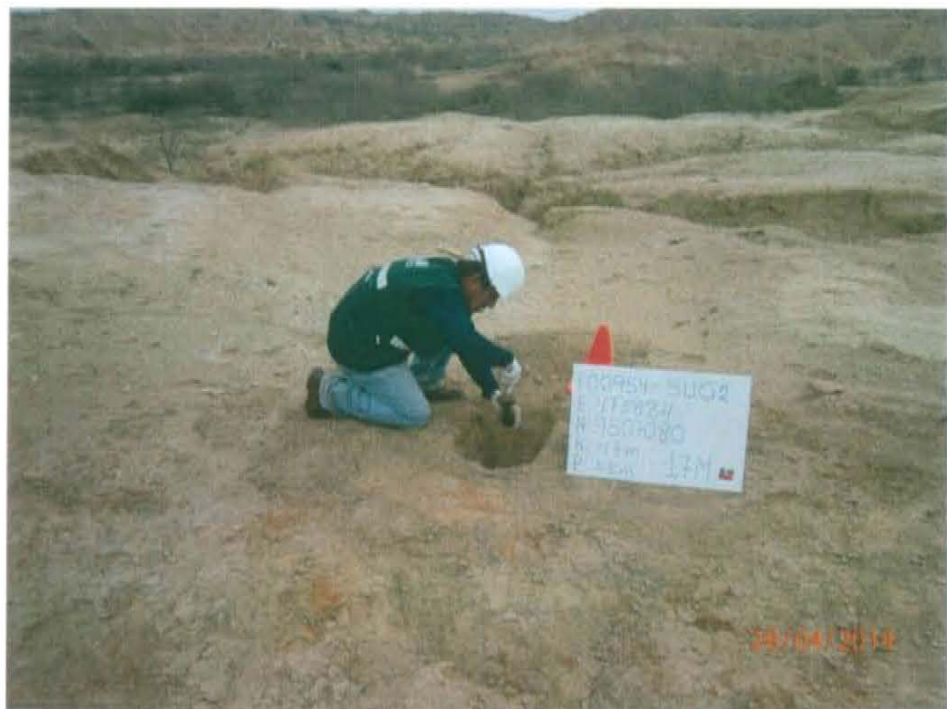
Fotografía N° 4. Vista del recojo de la muestra de suelo realizado por el evaluador en el área de ubicación del pozo en el punto F00954-SU02.

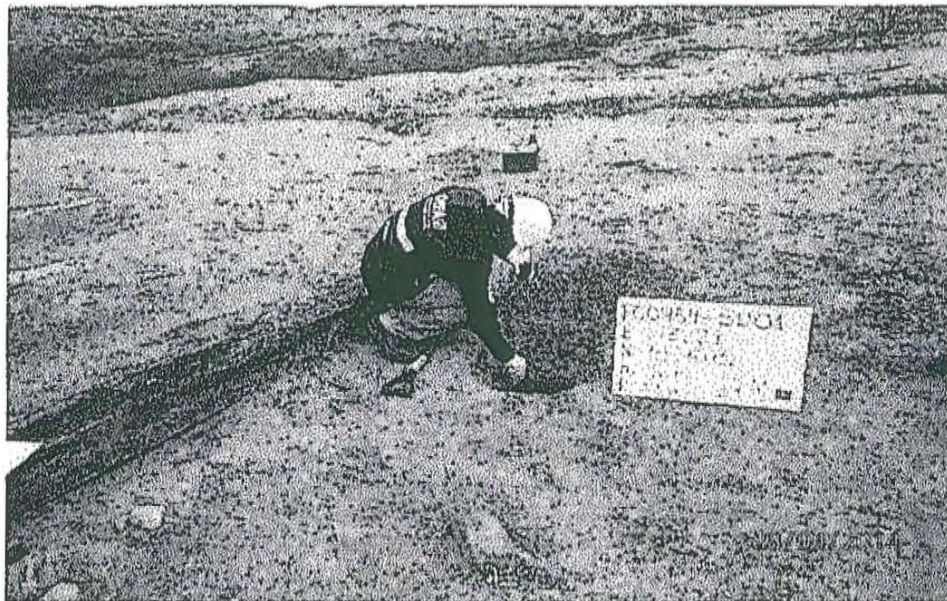
Fotografía N° 1. Toma de muestra de suelo en el punto F00954-SU01, ubicado a 2 m aproximadamente del Pozo L_607.

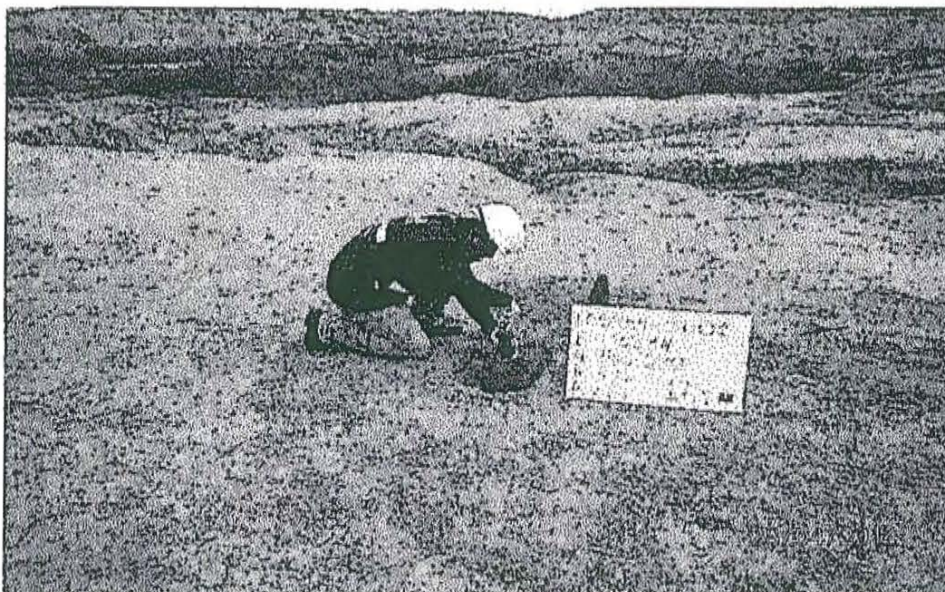
Fotografía N° 2. Toma de muestra de suelo en el punto F00954-SU02, ubicado a 6 m aproximadamente del Pozo L_607.

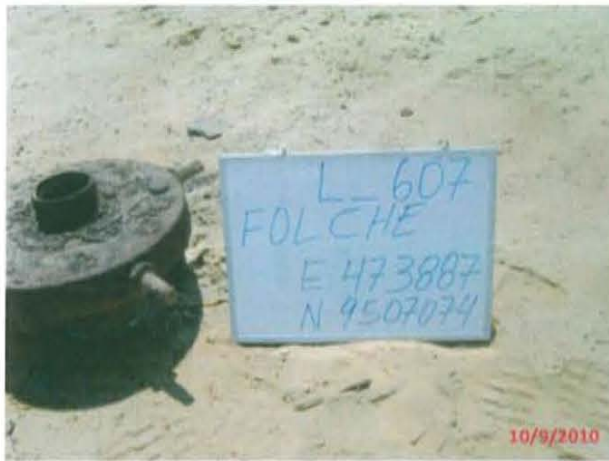
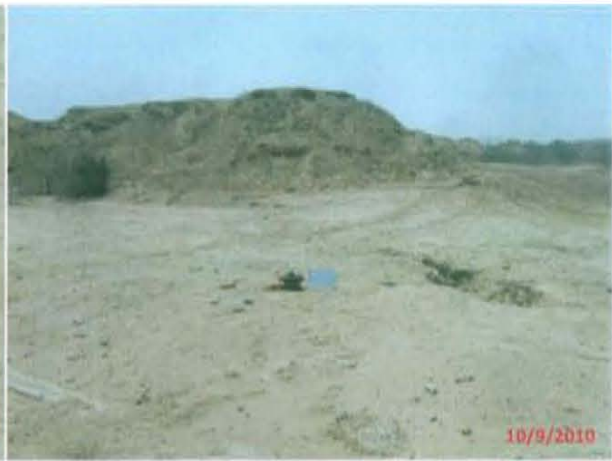
3. REGISTRO FOTOGRÁFICO

El pozo ATA L_607 se encuentra sin cabezal y con casing descubierto sobre nivel de superficie. El casing tiene tapa brida, en su interior se observa tapón de arena. Pozo tiene acceso y plataforma deteriorada. En superficie se visualiza suelo impregnado con hidrocarburos, restos de madera y fierro.

Pozo mal abandonado
