**INFORME N° 193-2014-OEFA/DE-SDCA-CIPASH**

**ASUNTO** : Identificación de pasivo ambiental del subsector hidrocarburos con código de Ficha OEFA F01040, ubicado en el Lote I, en el distrito de Pariñas de la provincia Talara del departamento de Piura.

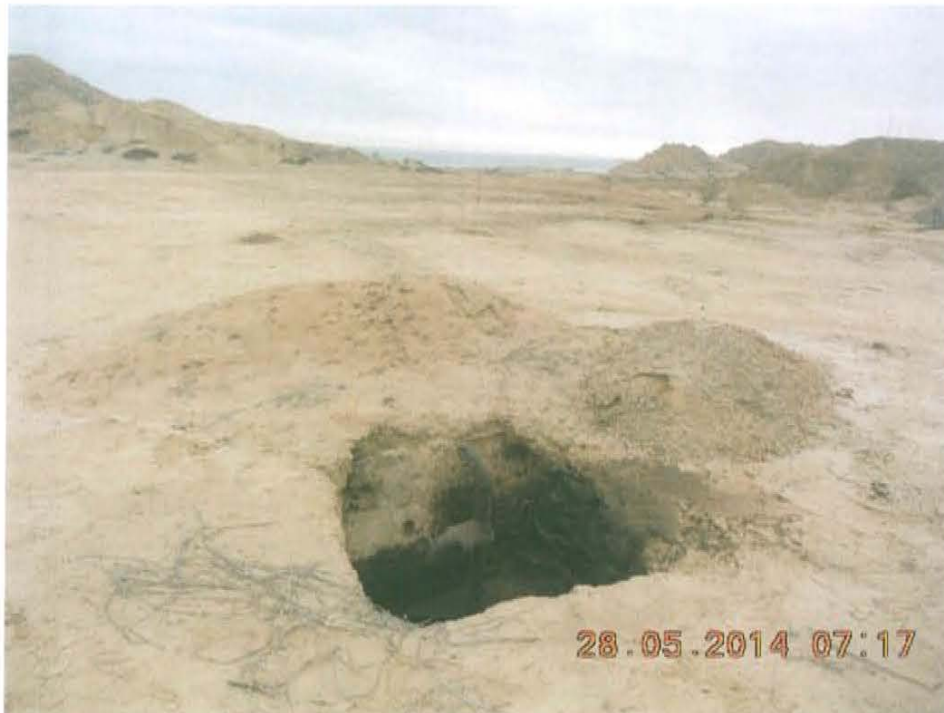
Fotografía N° 1. Vista panorámica del pozo T4890, ubicado sobre un terraplén afirmado sin acceso vehicular directo y vegetación escasa.

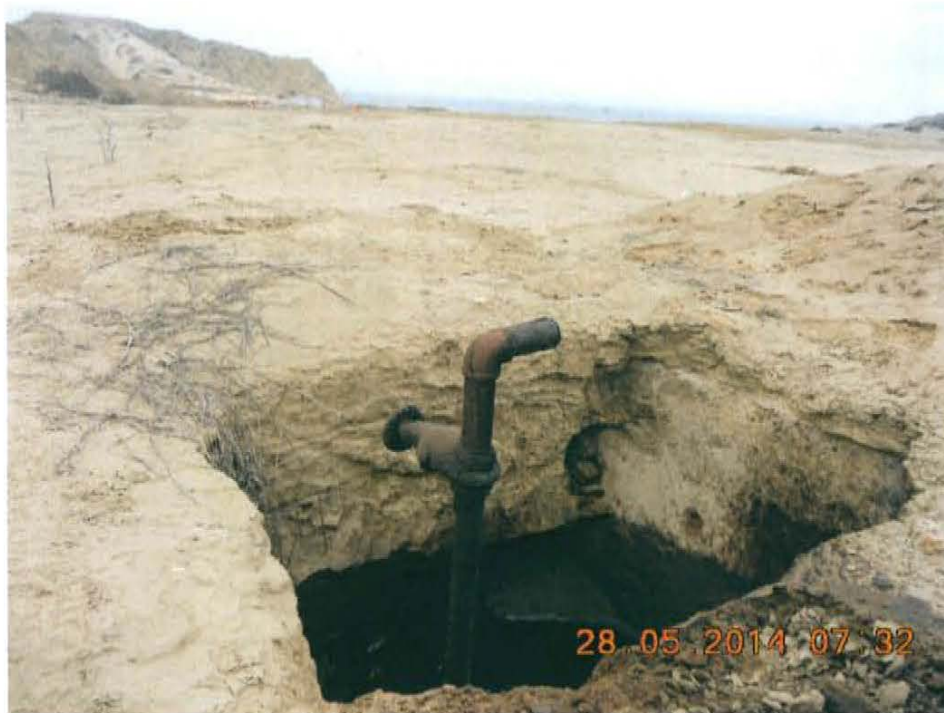
14. Durante la evaluación in situ realizada por el OEFA el 30 de mayo de 2014, se observó un pozo con tubería de reducción y válvula que no aseguraban el hermetismo respectivo. La tubería de reducción de 5 plg de diámetro en estado corroído e impregnada con hidrocarburos en su superficie sobresaliendo 1,3 m del interior de un hoyo de sección rectangular de 1,7 m<sup>2</sup> x 1,2 m de profundidad, en cuyo interior se observa hidrocarburos en estado líquido. Dicha acumulación de hidrocarburos se debía a que la válvula de cierre de la tubería de reducción se encontraba deteriorada, de la cual escapaban hidrocarburos al interior del hoyo. No se percibieron emisiones gaseosas provenientes del pozo, sin embargo, se observó suelo, residuos de Madera, metal y caucho con presencia de hidrocarburos alrededor del hoyo (ver anexos 1, 2 y 3).

Fotografía N° 3. Se observa tubería de reducción de 5 plg de diámetro en estado corroído e impregnada con hidrocarburos en el interior de un hoyo de sección rectangular de 1,7 m<sup>2</sup>.

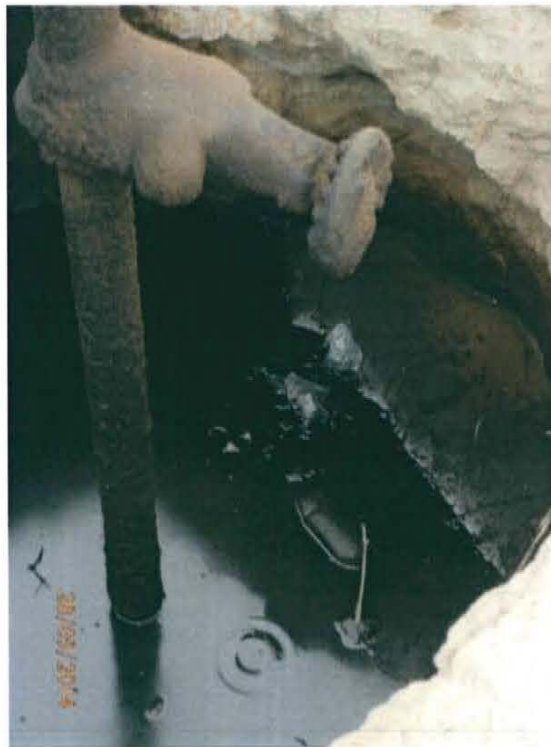
15. Cabe señalar que de la revisión de la información proporcionada por OSINERGMIN (ver anexo 7) y lo observado durante la evaluación in situ (ver anexo 1), se puede afirmar que el hoyo fue excavado 1 m y que la fuga de petróleo hallado en su interior fue precipitando tiempo después de la visita hecha por OSINERGMIN; lo cual no garantiza el hermetismo del pozo.

Fotografía N° 4. Se observa que la válvula de cierre se encuentra deteriorada, de la cual escapan hidrocarburos al interior del hoyo.

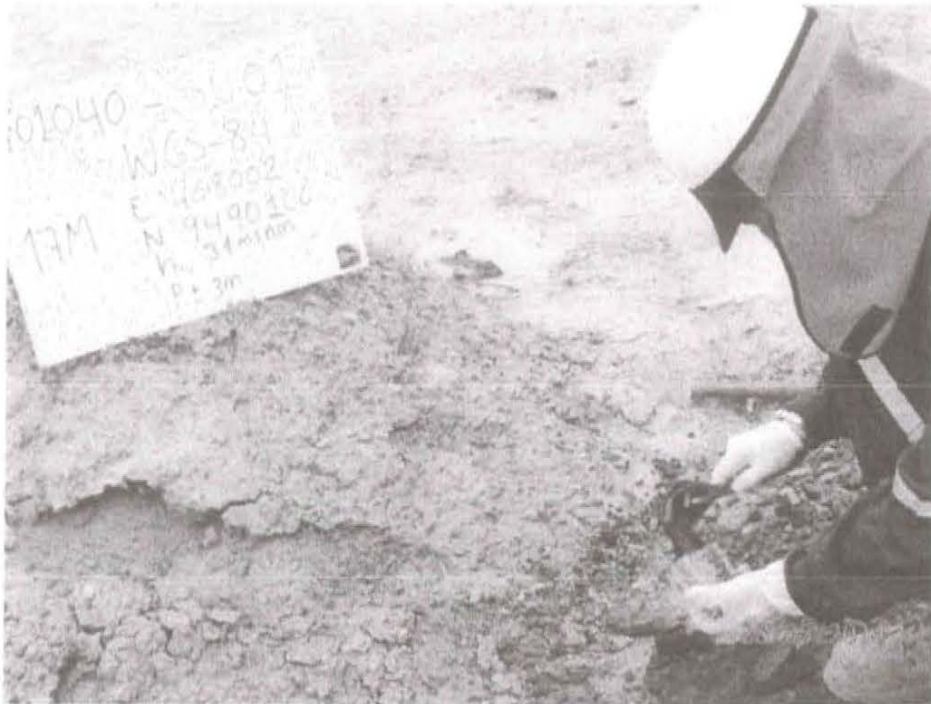
Fotografía N° 1. Toma de muestra de suelo en el punto F01040-SU01, ubicado a 0,6 m aproximadamente del Pozo T4890.

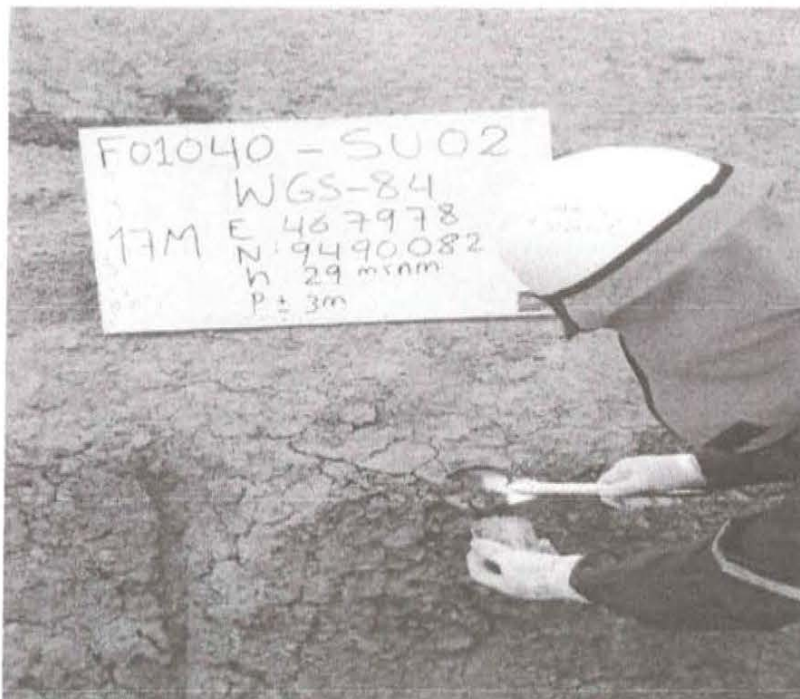
Fotografía N° 2. Toma de muestra de suelo en el punto F01040-SU02, ubicado a 35 m aproximadamente del Pozo T4890.

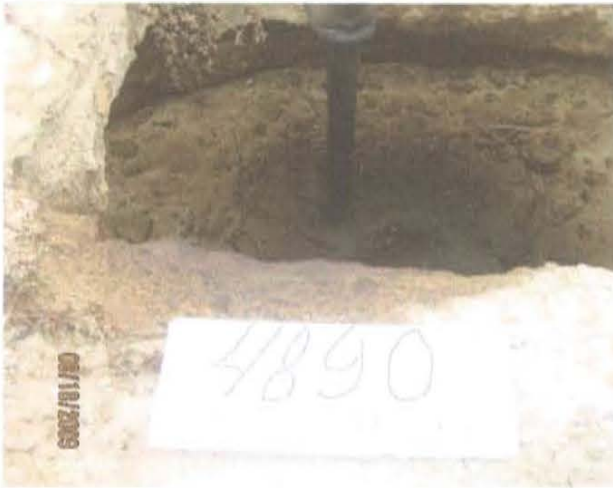
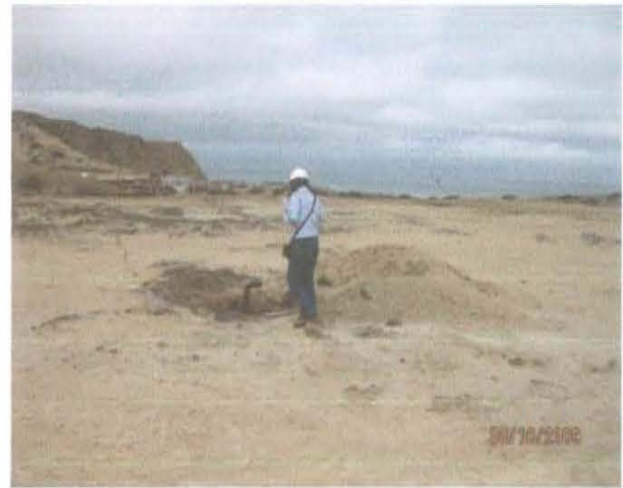
**3. REGISTRO FOTOGRÁFICO**

El pozo inactivo, sobresale la superficie 0.30 m. las manchas evidencian presencia anterior de hidrocarburos. Se ubica en un hoyo de tierra en el terreno de superficie llana. Cuenta con acceso vial.

Inadecuado abandono del pozo por la anterior actividad de explotación.
