**INFORME N° 71 - 2015-OEFA/DE-SDCA-CIPASH**

**ASUNTO** : Identificación de pasivo ambiental del subsector hidrocarburos con código de Ficha OEFA F02122, ubicado en el Lote VII/VI (ex Lote VII), en el distrito de La Brea de la provincia Talara del departamento de Piura.

1. El presente Informe tiene por objeto comunicar que el pozo mal abandonado (con código PERUPETRO T1849) y el suelo contaminado circundante a él, constituyen un pasivo ambiental del subsector hidrocarburos, identificado con código de Ficha OEFA F02122. Este pasivo ambiental se encuentra ubicado en el distrito de La Brea de la provincia Talara del departamento de Piura, el cual fue verificado en campo el 17 de septiembre de 2014.

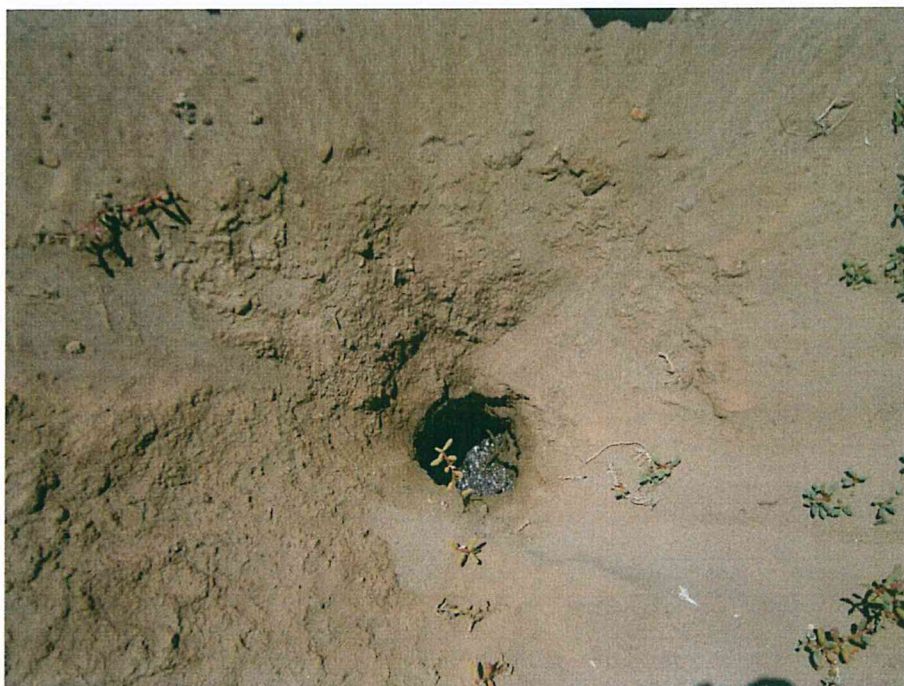
Fotografía N° 1. Vista del estado actual del pozo apenas visible con código PERUPETRO T1849 en la fecha de visita de campo realizado por el personal de evaluación del OEFA.

13. Durante la evaluación in situ realizada por el OEFA el 17 de septiembre de 2014, se observó un pozo inactivo, que no cuenta con terraplén habilitado ni acceso vehicular hasta la ubicación del pozo, se ubicó el casing de aproximadamente 7 pulgadas de diámetro apenas visible a la superficie del suelo debido al deslizamiento de arena de las paredes laterales de la excavación de sección rectangular que aparentemente fue una cantina que tiene 2,3 m de profundidad. Cabe mencionar que las paredes de la cantina se vienen erosionando cubriendo poco a poco la visibilidad del pozo. No se percibieron olores característicos a hidrocarburos provenientes del pozo, sin embargo se visualiza afloramiento de líquidos en 0,25 m de profundidad del nivel de la excavación y suelo con hidrocarburos en el área circundante al pozo (ver anexos 1, 2 y 3).

15. En ese sentido, de la revisión documentaria y evaluación in situ se tiene que el pozo se encuentra mal abandonado, tratándose de un pozo con abandono permanente (APA), toda vez que no se encuentra herméticamente cerrado ni en condiciones seguras tampoco cuenta con un último tapón de cemento desde los 200 m de profundidad hasta la superficie sumado a no evidenciar la existencia de la varilla de acero de dos (2) metros de altura sobre el nivel de la superficie conteniendo el número del pozo y no habiéndose rellenado el hoyo (que aparentemente fue una cantina), tal como se establece en los artículos 2°, 200° y 203° del Decreto Supremo N° 032-2004-EM – Reglamento de las Actividades de Exploración y Explotación de Hidrocarburos<sup>6</sup>. Además de presentar suelo contaminado con hidrocarburos en el área circundante al pozo.

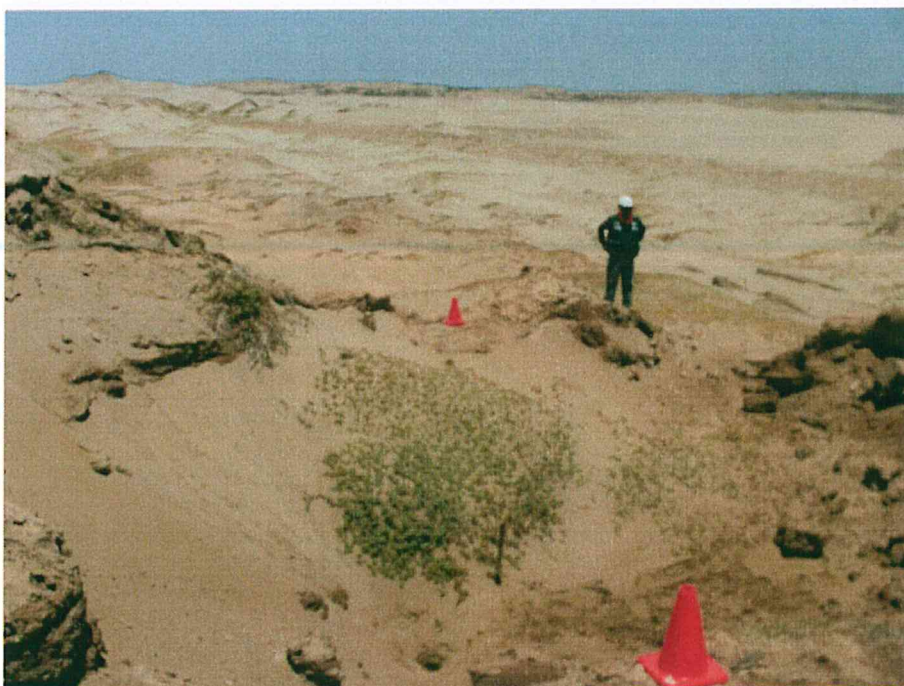
Fotografía N° 2. Vista panorámica donde se observa la vegetación y el relieve Ondulado del suelo del área circundante al pozo inactivo con código T1849.

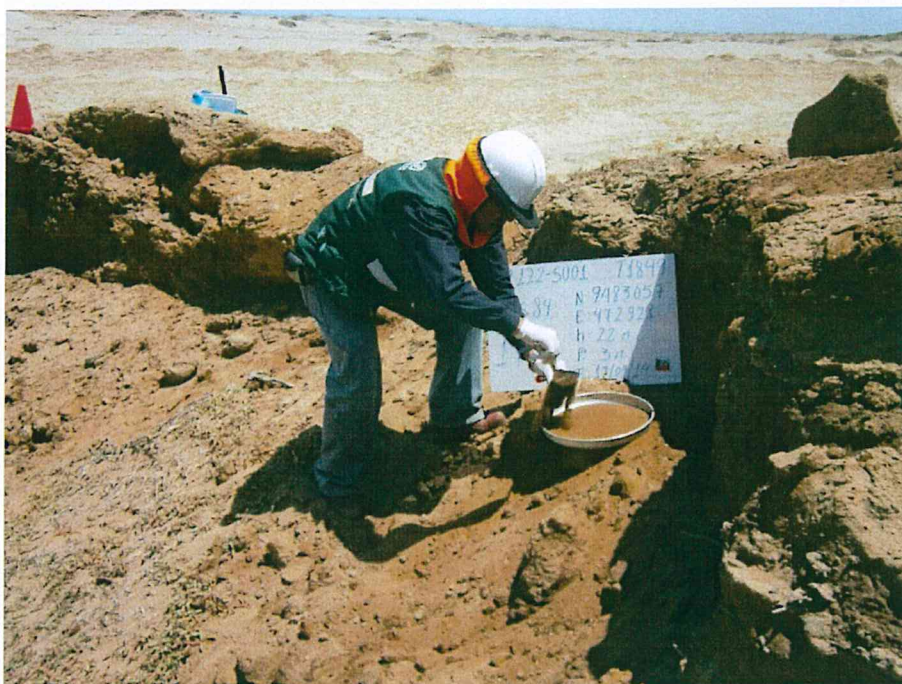
Fotografía N° 3. Vista del lugar de la toma de muestra de suelo realizado en el área de ubicación del pozo en el punto F02122-SU01.

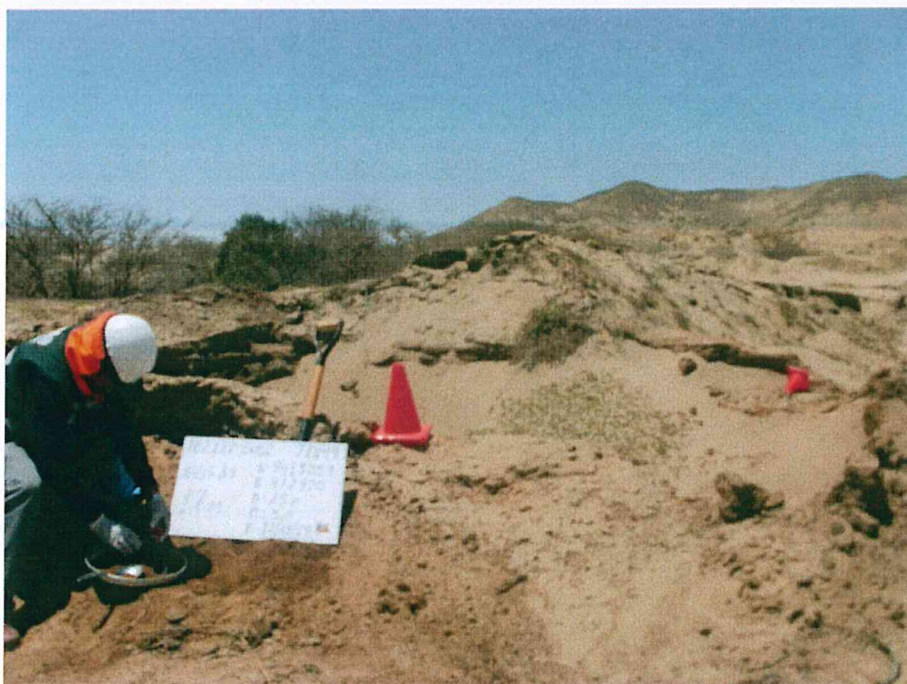
Fotografía N° 4. Vista del lugar de la toma de muestra de suelo realizado en el área de ubicación del pozo en el punto F02122-SU02.

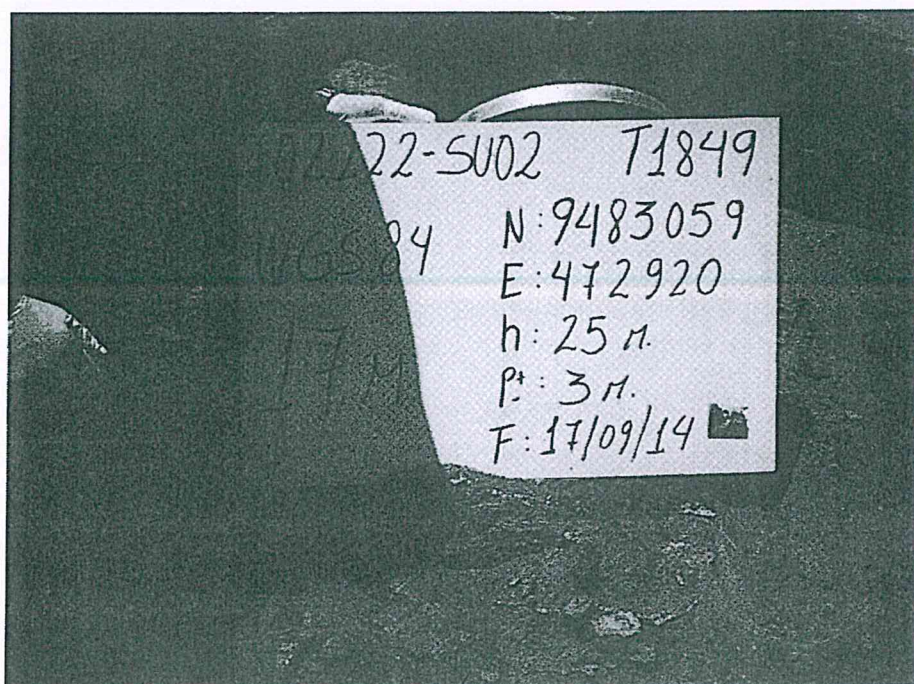
Fotografía N° 2. Toma de muestra de suelo en el punto F02122-SU02, ubicado a 7,0 m aproximadamente del Pozo T1849.

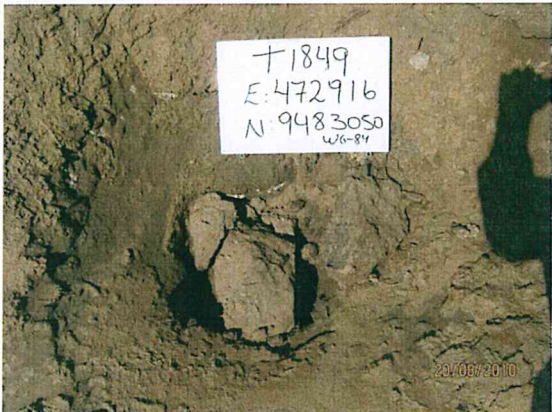
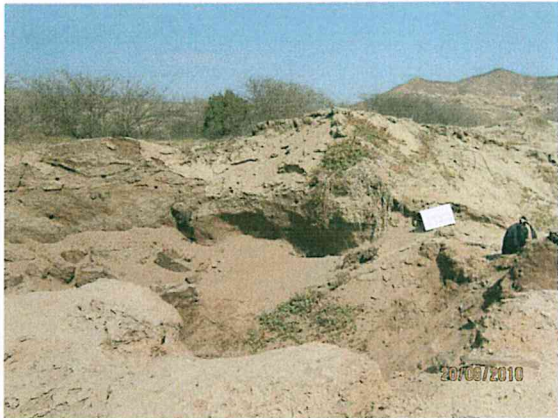
| Pozo APA, con fluido y tierra contaminada con hidrocarburo a su alrededor, terreno fangoso dentro de cantina destruida. | | | | |
| Inadecuado Abandono de Pozo | | | | |
