CARGO**INFORME N° 115-2015-OEFA/DE-SDCA**

Asunto : Informe de visita de reconocimiento y toma de parámetros *in situ* en agua superficial realizado en los distritos de Tomas, Alis y Miraflores, provincia de Yauyos, departamento de Lima.

Tipo de Informe: Informe de Monitoreo Ambiental

Fecha : Lima, 14 OCT. 2015

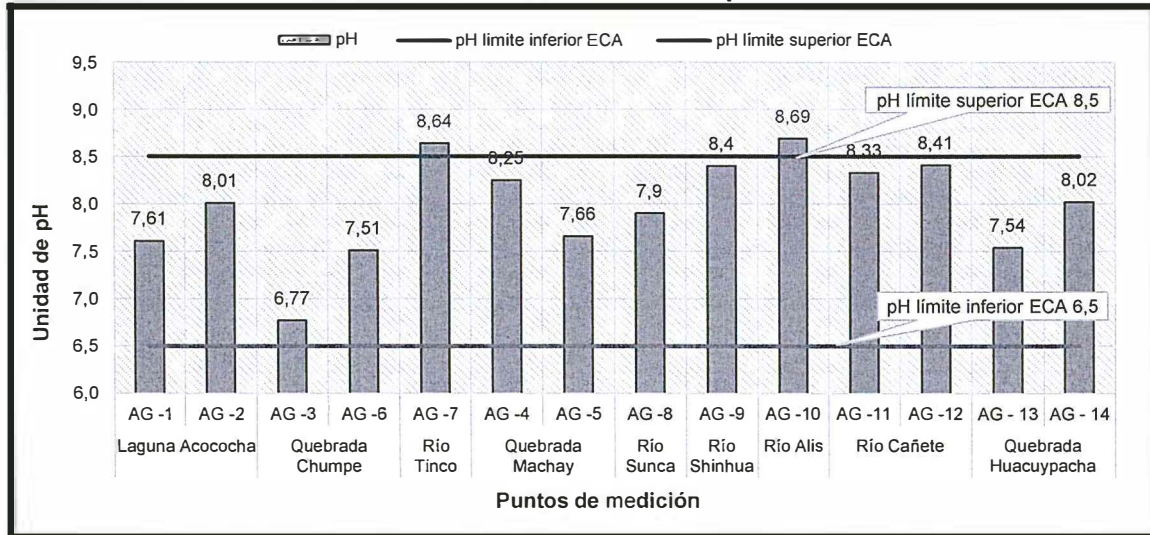
Gráfico N° 01: Niveles de pH

ECA: Estándares Nacionales de Calidad Ambiental para Agua, categoría 3: subcategoría "Riego de vegetales".
 Fuente: Elaboración propia.

13. En el Gráfico N° 01, se observan los niveles de pH registrados en los puntos de medición, en el cual se muestra que los puntos AG-07 (pH 8,64) y AG-10 (pH 8,69) superaron los valores del rango establecido en los Estándares de Calidad Ambiental – ECA para Agua, Categoría 3: subcategoría "Riego de vegetales" (6,5-8,5 unidades de pH). Cabe indicar que dichos puntos fueron evaluados después de las confluencias con la quebrada Chumpe y río Shinhua, zonas que se encuentran aguas abajo del área de influencia de la UM Yauricocha. Los demás puntos de monitoreo presentaron concentraciones que no superaron los ECA para Agua, categoría 3: subcategoría "Riego de vegetales".

14. El aumento de los niveles de pH en aguas naturales, se debe mayormente a la presencia de bicarbonato, el cual proviene del lavado de rocas calizas que hace que parte del carbonato que contienen pase al agua, aumentando de forma natural el pH, ya que hidroliza parcialmente al agua dando iones (OH⁻), lo que lo convierte en una base moderadamente fuerte.⁷

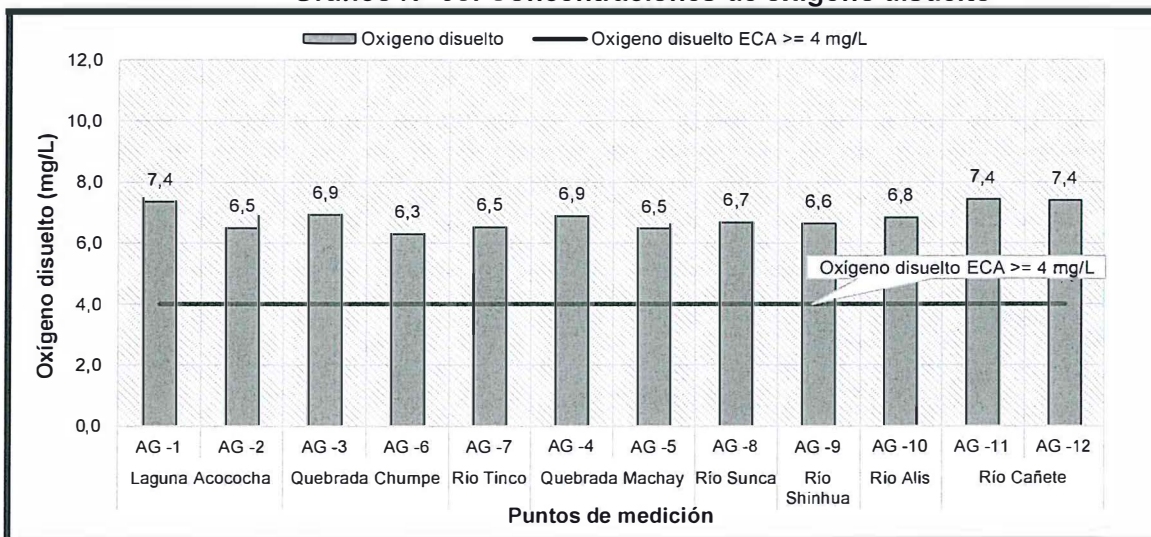
Gráfico N° 03: Concentraciones de oxígeno disuelto

ECA: Estándares Nacionales de Calidad Ambiental para Agua, categoría 3: subcategoría "Riego de vegetales".
 Fuente: Elaboración propia.

17. En el Gráfico N° 03 se presentan las concentraciones de oxígeno disuelto, en donde se observa que todos los puntos de medición cumplieron con el valor establecido en los Estándares de Calidad Ambiental – ECA para Agua, Categoría 3: subcategoría "Riego de vegetales" (ECA de >= 4mg/L). Los valores obtenidos, que varían entre 6,29

mg/L (punto AG-06) y 7,44 mg/L (punto AG-11), corresponden a aguas bien oxigenadas y provienen de la quebrada Chumpe y el río Cañete respectivamente.

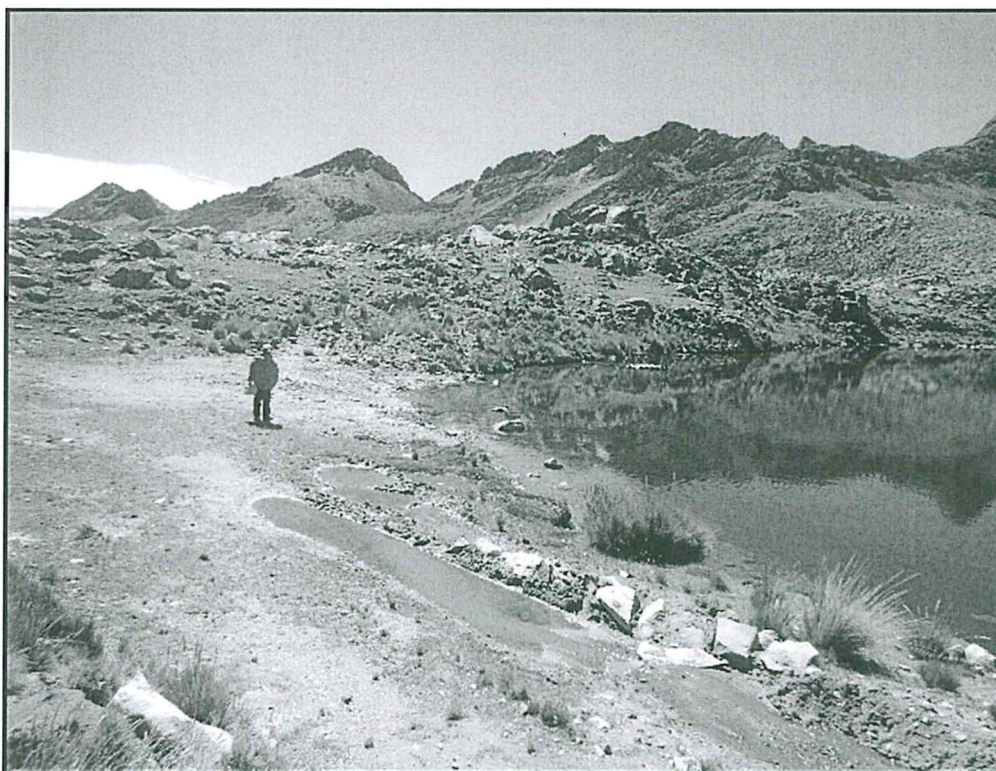
Fotografía N° 01: Punto de medición "AG-2"

Cuerpo de agua – punto de medición:	Laguna Acococha – punto de medición "AG-2".
Referencia de la ubicación:	Ubicado en la laguna Acococha, aproximadamente a 2 m antes de la zona del efluente ¹ de la laguna.
Descripción del lugar y percepción del entorno:	Durante la visita, se midieron parámetros <i>in situ</i> (oxígeno disuelto, pH, conductividad eléctrica y temperatura ambiental del agua). Además, se observó agua transparente, presencia de flora y fauna acuática, formaciones de rocas calizas y una vía de acceso que conecta el campamento de Yauricocha con la parte alta de la laguna Acococha.
Condiciones climáticas:	Día soleado, no se presentaron precipitaciones en la zona.

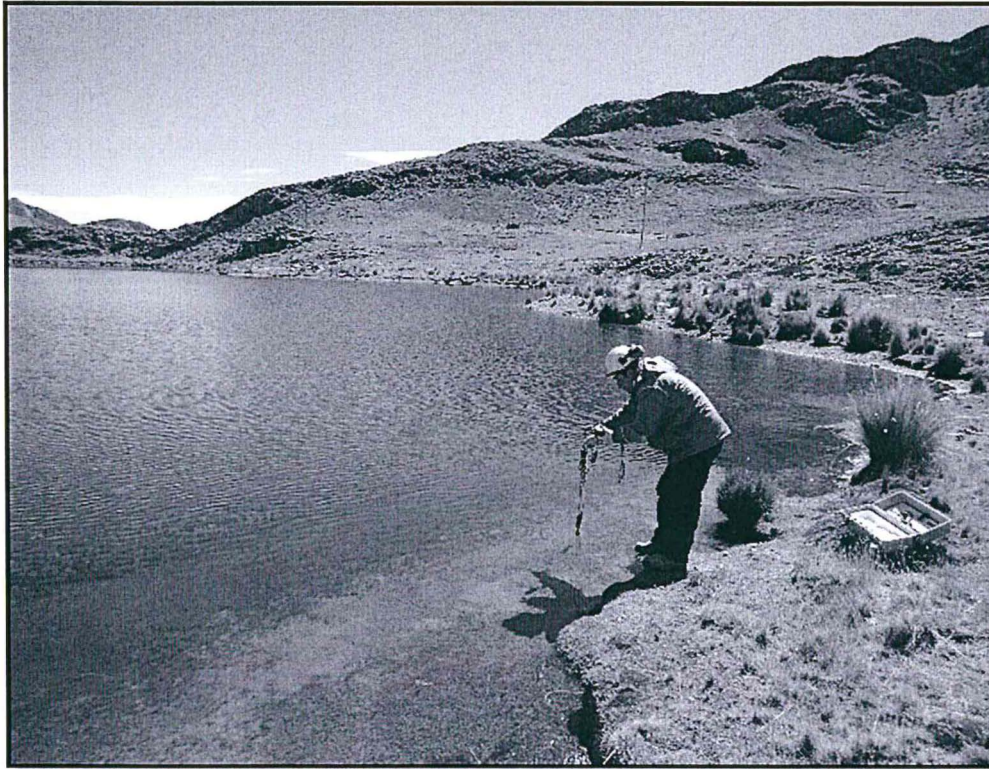
Fotografía N° 02: Punto de medición "AG-1"

Cuerpo de agua – punto de medición:	Laguna Acococha – punto de medición "AG-1"
Referencia de la ubicación:	Ubicado en la laguna Acococha, en el lado opuesto de la zona del efluente de la laguna, parte alta de la quebrada Chumpe.
Descripción del lugar y percepción del entorno:	Durante la visita, se midieron parámetros <i>in situ</i> (oxígeno disuelto, pH, conductividad eléctrica y temperatura ambiental del agua). Además se observó el color del agua transparente, presencia de flora y fauna acuática y una formación de rocas calizas.
Condiciones climáticas:	Día soleado, no se presentaron precipitaciones en la zona.

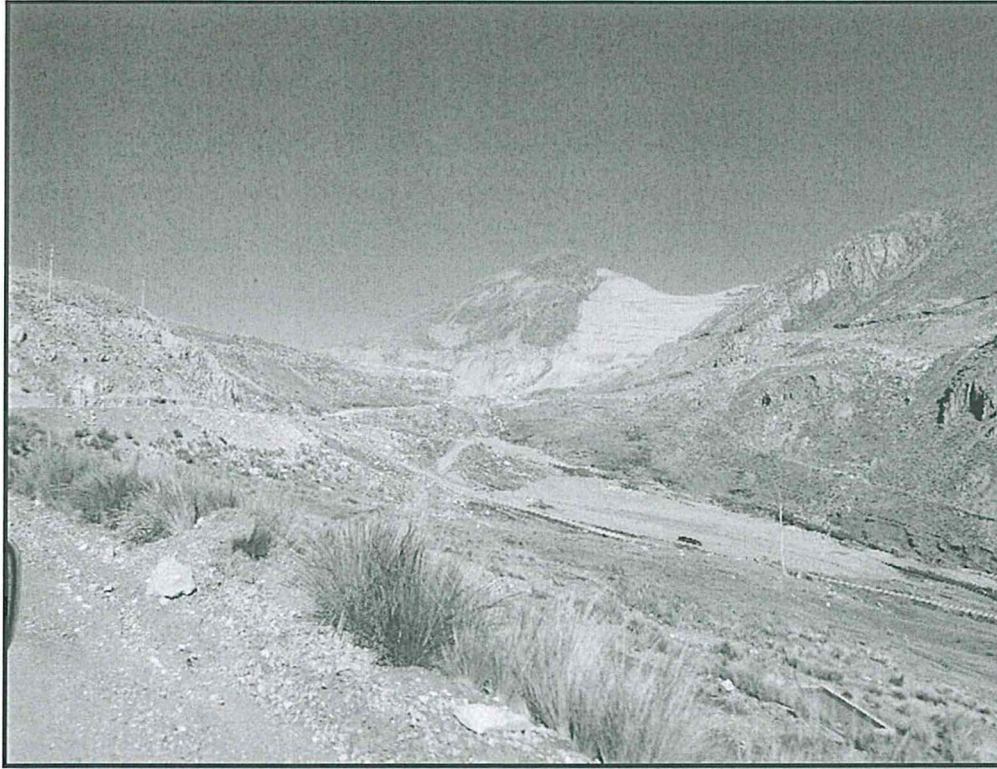
Fotografía N° 03: Punto de medición "AG-3"

Cuerpo de agua – punto de medición:	Quebrada Chumpe – punto de medición "AG-3".
Referencia de la ubicación:	Ubicado en la quebrada Chumpe, aproximadamente a 130 m al noreste del talud de la presa de relaves de la UM Yauricocha.
Descripción del lugar y percepción del entorno:	Durante la visita se midieron parámetros <i>in situ</i> (oxígeno disuelto, pH, conductividad eléctrica y temperatura ambiental del agua). Además se observó montículos de suelo (desmonte) y tuberías de 8 pulgadas que conectarían la planta de la UM Yauricocha con la relavera.
Condiciones climáticas:	Día soleado, no se presentaron precipitaciones en la zona.

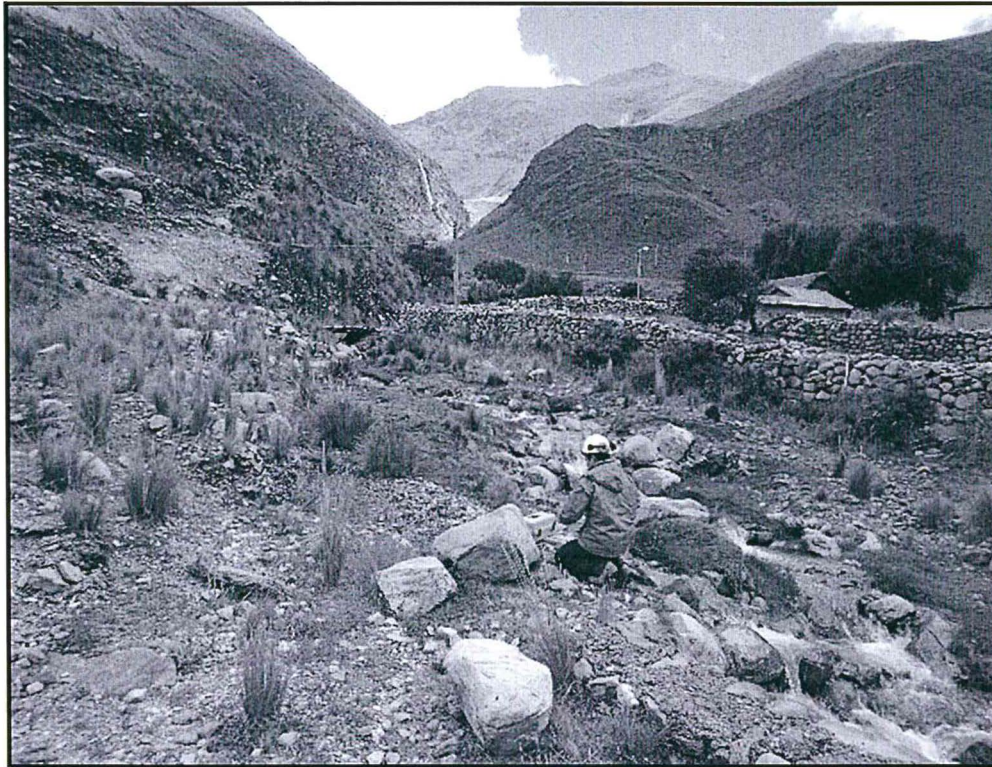
Fotografía N° 04: Punto de medición "AG-6"

Cuerpo de agua – punto de medición:	Quebrada Chumpe – punto de medición "AG-6".
Referencia de la ubicación:	Ubicado en la quebrada Chumpe, aproximadamente a 50 m antes de la confluencia con el río Tinto.
Descripción del lugar y percepción del entorno:	Durante la visita, se midieron parámetros <i>in situ</i> (oxígeno disuelto, pH, conductividad eléctrica y temperatura ambiental del agua). Además, se observaron actividades agrícolas propias de la zona.
Condiciones climáticas:	Día soleado, no se presentaron precipitaciones en la zona.

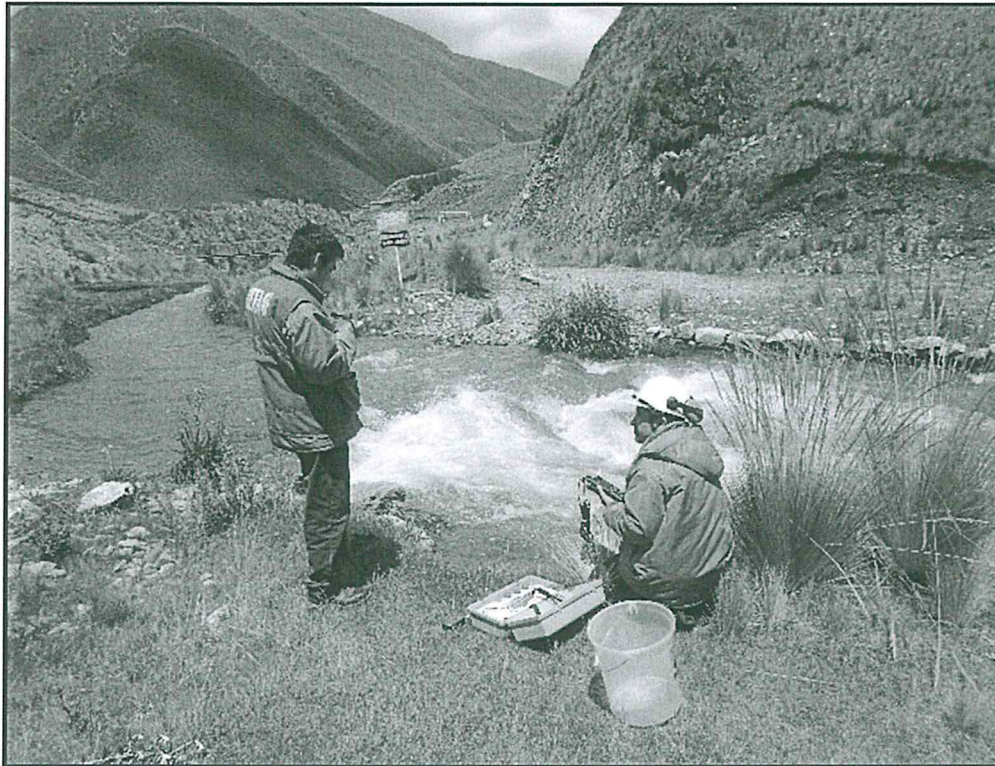
Fotografía N° 05: Punto de medición "AG-7"

Cuerpo de agua – punto de medición:	Río Tinco – punto de medición "AG-7".
Referencia de la ubicación:	Río Tinco, a 60 m aproximadamente después de la confluencia con la quebrada Chumpe, aguas abajo de la comunidad de Tinco.
Descripción del lugar y percepción del entorno:	Durante la visita se midieron parámetros <i>in situ</i> (oxígeno disuelto, pH, conductividad eléctrica y temperatura ambiental del agua). Además, se observó mayor volumen de agua debido a la confluencia de las quebradas Chumpe, Huacuyacha y Machay.
Condiciones climáticas:	Día soleado, no se presentaron precipitaciones en la zona.

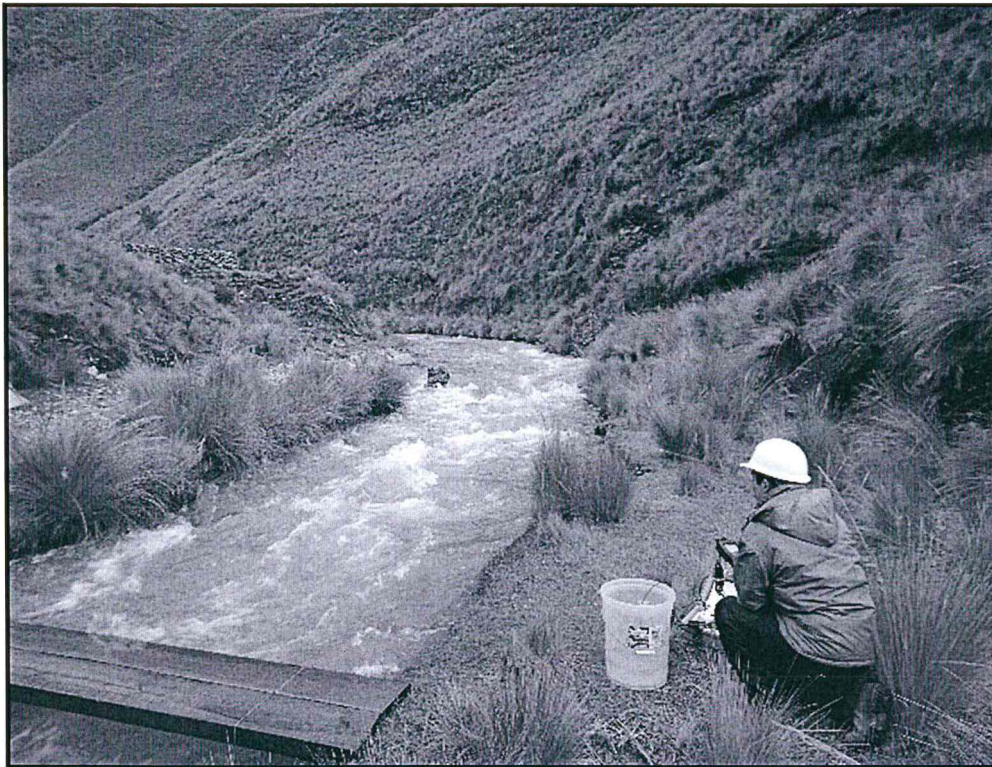
Fotografía N° 06: Punto de medición "AG-4"

<p>Cuerpo de agua – punto de medición:</p>	<p>Quebrada Machay – punto de medición "AG-4".</p>
<p>Referencia de la ubicación:</p>	<p>Ubicado en la quebrada Machay, aproximadamente a 1,9 Km aguas arriba de la comunidad de Tinco.</p>
<p>Descripción del lugar y percepción del entorno:</p>	<p>Durante la visita, se midieron parámetros <i>in situ</i> (oxígeno disuelto, pH, conductividad eléctrica y temperatura ambiental del agua). Además, se observaron actividades agrícolas y ganaderas propias de la zona.</p>
<p>Condiciones climáticas:</p>	<p>Día sin presencia solar, no se presentaron precipitaciones en la zona.</p>

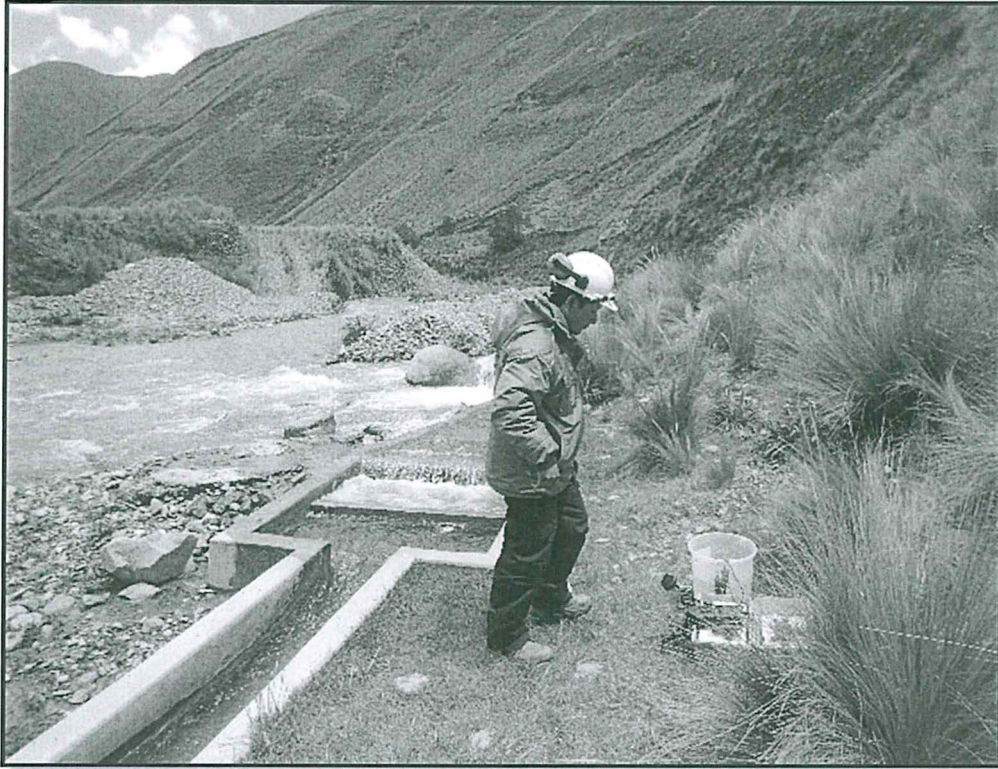
Fotografía N° 07: Punto de medición "AG-5"

Cuerpo de agua – punto de medición:	Quebrada Machay – punto de medición "AG-5".
Referencia de la ubicación:	Ubicado en la quebrada Machay, en la captación de agua para la piscigranja Aqua EIRL., aproximadamente a 200 m aguas arriba de la comunidad de Tinco.
Descripción del lugar y percepción del entorno:	Durante la visita, se midieron parámetros <i>in situ</i> (oxígeno disuelto, pH, conductividad eléctrica y temperatura ambiental del agua). Además, se observaron actividades ganaderas y una piscigranja de truchas.
Condiciones climáticas:	Día soleado, no se presentaron precipitaciones en la zona.

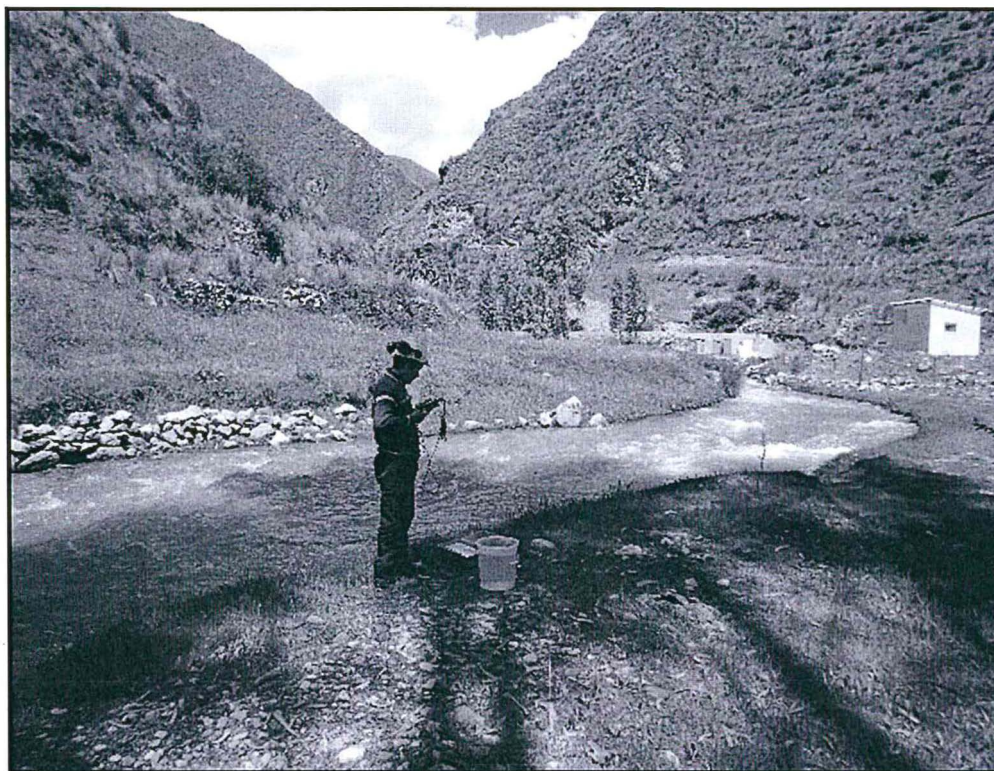
Fotografía N° 08: Punto de medición "AG-8"

Cuerpo de agua – punto de medición:	Río Sunca – punto de medición "AG-8".
Referencia de la ubicación:	Ubicado en el río Sunca, aproximadamente a 300 m aguas arriba del centro poblado de Huancachi.
Descripción del lugar y percepción del entorno:	Durante la visita, se midieron parámetros <i>in situ</i> (oxígeno disuelto, pH, conductividad eléctrica y temperatura ambiental del agua). Además, se observaron actividades agrícolas, ganaderas y las construcciones de piscigranjas abandonadas.
Condiciones climáticas:	Día soleado, no se presentaron precipitaciones en la zona.

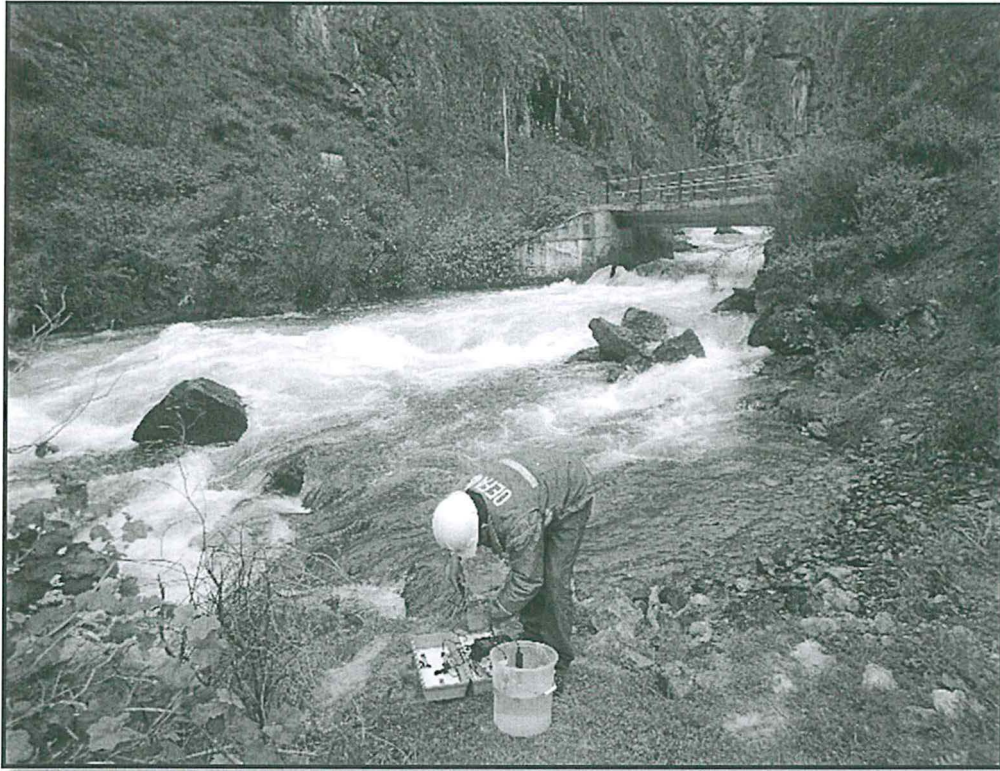
Fotografía N° 11: Punto de medición "AG-11"

Cuerpo de agua – punto de medición:	Río Cañete – punto de medición "AG-11".
Referencia de la ubicación:	Ubicado en el río Cañete, aproximadamente a 20 m aguas abajo del puente Acomachay, antes de la confluencia con el río Alis.
Descripción del lugar y percepción del entorno:	Durante la visita, se midieron parámetros <i>in situ</i> (oxígeno disuelto, pH, conductividad eléctrica y temperatura ambiental del agua). Además, se observaron residuos domésticos y actividades ganaderas.
Condiciones climáticas:	Día sin presencia solar, no se presentaron precipitaciones en la zona.

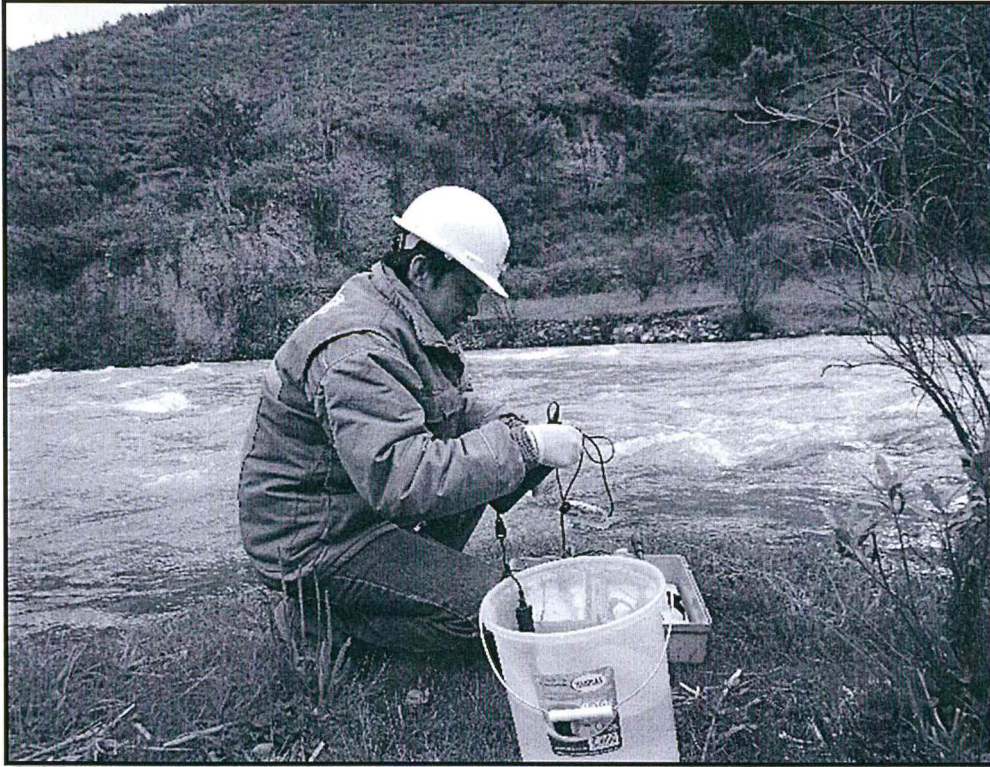
Fotografía N° 12: Punto de medición "AG-12"

<p>Cuerpo de agua – punto de medición:</p>	<p>Río Cañete – punto de medición "AG-12".</p>
<p>Referencia de la ubicación:</p>	<p>Ubicado en el río Cañete, aproximadamente a 1,22 Km después de la confluencia con el río Alis.</p>
<p>Descripción del lugar y percepción del entorno:</p>	<p>Durante la visita, se midieron parámetros <i>in situ</i> (oxígeno disuelto, pH, conductividad eléctrica y temperatura ambiental del agua). Además, se observaron actividades agrícolas y ganaderas propias de la zona.</p>
<p>Condiciones climáticas:</p>	<p>Día sin presencia solar, no se presentaron precipitaciones en la zona.</p>

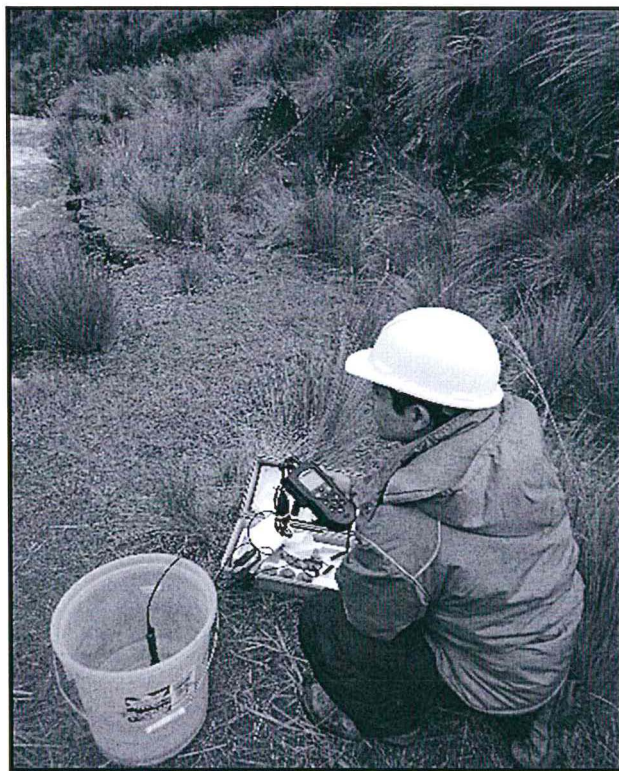
Fotografía N° 14: Punto de medición "AG-14"

Cuerpo de agua – punto de medición:	Quebrada Huacuyacha – punto de medición "AG-14".
Referencia de la ubicación:	Ubicado en la quebrada Huacuyacha, aproximadamente a 200 m aguas abajo del club "El Dorado".
Descripción del lugar y percepción del entorno:	Durante la visita, se midieron parámetros <i>in situ</i> (oxígeno disuelto, pH, conductividad eléctrica y temperatura ambiental del agua). Además, se observaron actividades ganaderas.
Condiciones climáticas:	Día sin presencia solar, no se presentaron precipitaciones en la zona.
