"Año de la Promoción de la Industria Responsable y del Compromiso Climático"  
"Decenio de las Personas con Discapacidad en el Perú"**INFORME N° 304-2014-OEFA/DE-SDCA-CIPASH**

**ASUNTO** : Identificación de pasivo ambiental del subsector hidrocarburos  
con código de Ficha OEFA F01226, ubicado en el Lote III, en el  
distrito de La Brea de la provincia Talara del departamento de  
Piura.

### III. IDENTIFICACIÓN DE PASIVO AMBIENTAL DEL SUBSECTOR HIDROCARBUROS CON CÓDIGO DE FICHA OEFA F01226

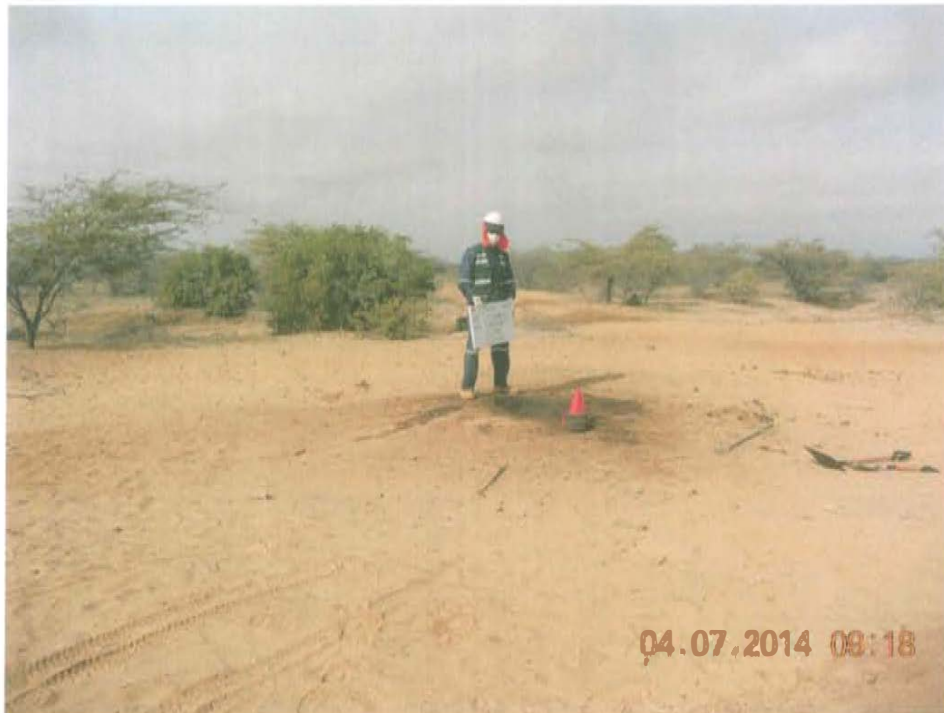
Fotografía N° 1. Vista panorámica de la ubicación del pozo T2548.

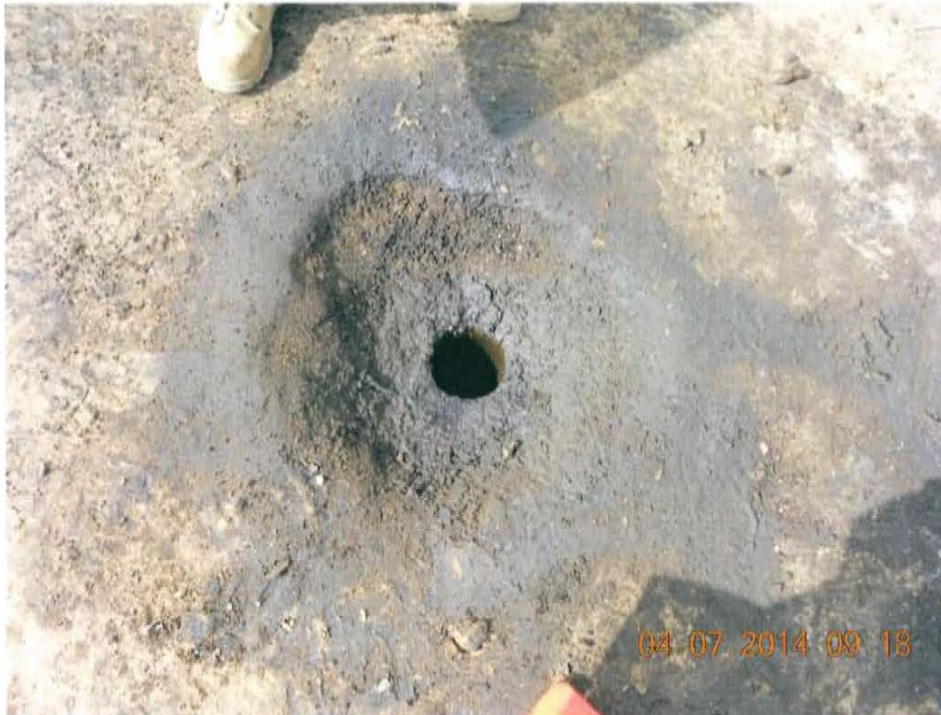
14. Durante la evaluación in situ realizada por el OEFA el 04 de julio de 2014, se observó un pozo abierto y expuesto al ambiente sin accesorios que aseguren su hermetismo. Se observó un casing de 5 plg de diámetro en el interior de un pequeño hoyo de sección circular de 0,2 m<sup>2</sup> x 0,1 m de profundidad. Asimismo, se observó alrededor del pozo residuos y suelo con presencia de hidrocarburos por su coloración oscura. Sin embargo, no se observó afloramiento superficial de líquidos ni se percibió emisiones gaseosas provenientes del pozo (ver anexos 1, 2 y 3).
15. Cabe señalar que de la revisión de la información proporcionada por OSINERGMIN (ver anexo 7) y lo observado durante la evaluación in situ (ver anexo 1), se puede afirmar que el suelo circundante al pozo presenta una coloración más oscura, con respecto a la observada durante la visita hecha por OSINERGMIN.

Fotografía N° 3. Se observa casing de 5 pulg de diámetro en el interior de un hoyo de sección circular de 0,2 m<sup>2</sup> x 0,1 m de profundidad, impregnado con hidrocarburos.

- (i) El pozo identificado con código PERUPETRO T2548, califica como un pozo mal abandonado que no se encuentra herméticamente cerrado ni en condiciones

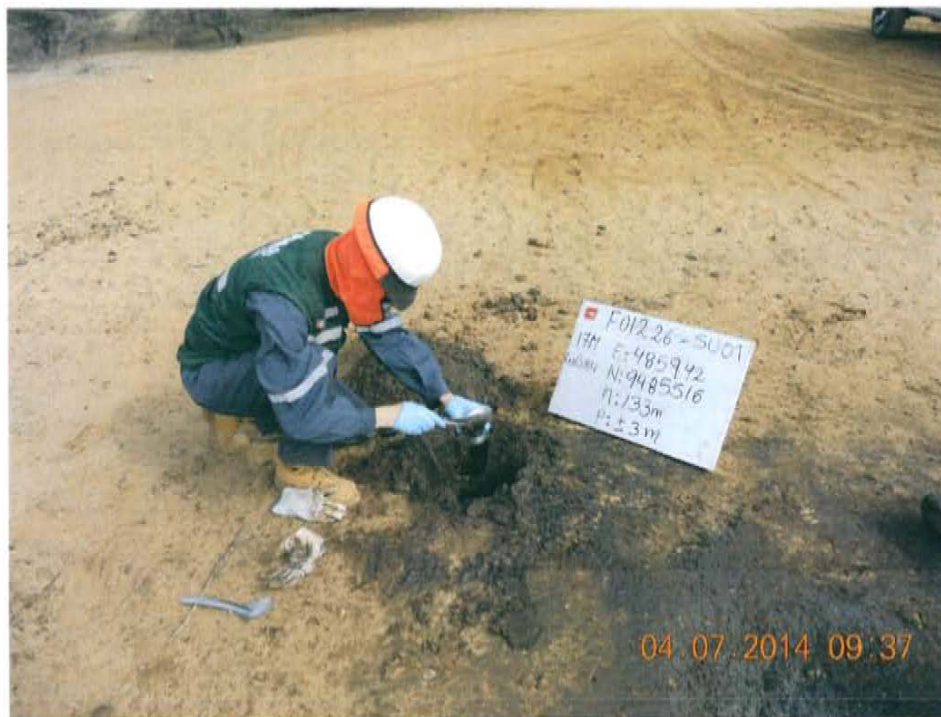
21. Los resultados obtenidos del análisis en laboratorio evidencian la presencia de suelo contaminado con hidrocarburos, dado que las concentraciones correspondientes a la Fracción de hidrocarburos F1, Fracción de hidrocarburos F2 y Fracción de hidrocarburos F3 superan el ECA para suelo de uso agrícola.
22. A continuación se realiza la estimación del nivel de riesgo en función del parámetro Fracción de hidrocarburos F2 de la muestra F01226-SU01 debido a que presentó el valor más alto en la valoración (% que supera el ECA) entre el resto de parámetros considerados para la evaluación.

Fotografía N° 4. Toma de muestras de suelo en el punto F01226-SU01 ubicado a 1,07·m del pozo T2548, donde el suelo presenta hidrocarburos

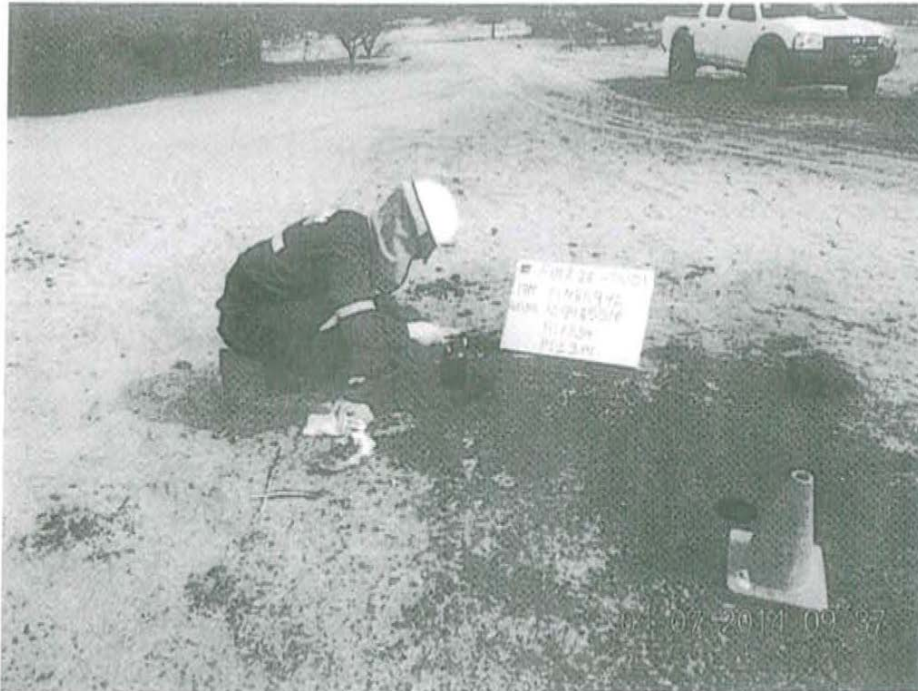
Fotografía N° 1. Toma de muestra de suelo en el punto F01226-SU01, ubicado a 1,07 m aproximadamente del Pozo T2548.

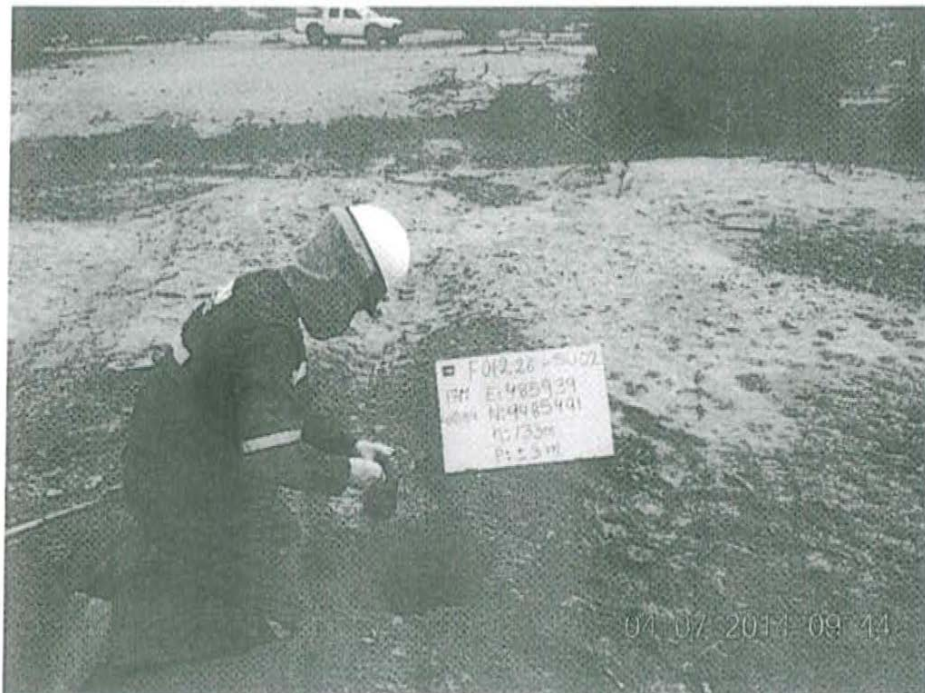
Fotografía N° 2. Toma de muestra de suelo en el punto F01226-SU02, ubicado a 33 m aproximadamente del Pozo T2548.

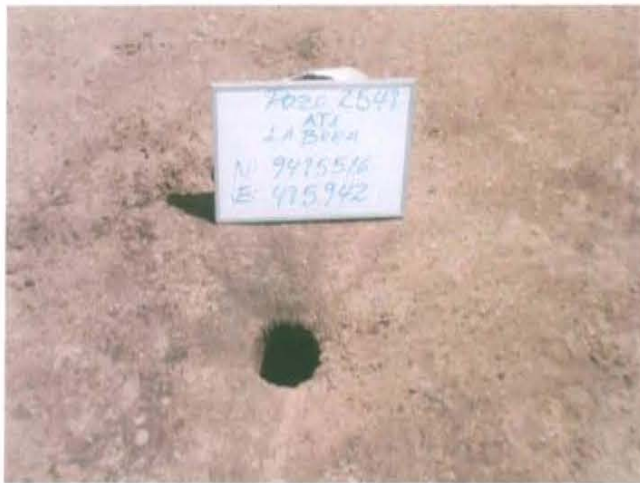
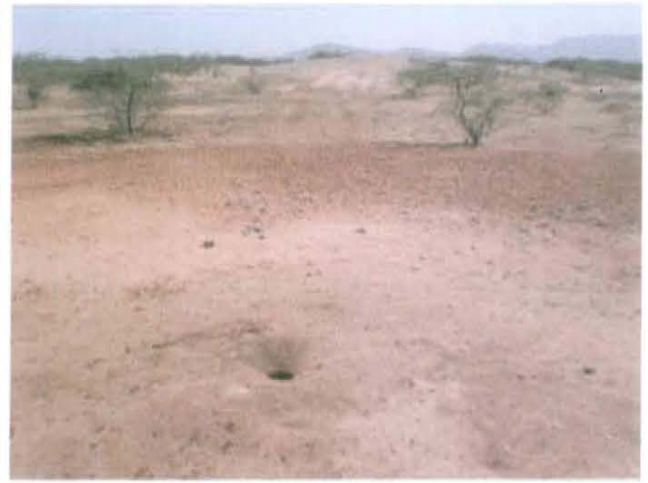
**3. REGISTRO FOTOGRÁFICO**

En la plataforma del pozo ATA T2548 se observó suelos impregnados con hidrocarburos a nivel de superficie, no se observaron poblaciones cercanas, la zona cuenta con vías de acceso hacia el pozo. Las especies vegetales de la zona son Espino, Gramíneas, Zapote, entre otras.

Pozo mal abandonado
