**INFORME N° 0323 - 2015-OEFA/DE-SDCA-CIPASH**

**ASUNTO** : Identificación de pasivo ambiental del subsector hidrocarburos con código de Ficha OEFA F02159, ubicado en el Lote VII/VI (ex Lote VII), en el distrito La Brea de la provincia Talara del departamento de Piura.

### III. IDENTIFICACIÓN DE PASIVO AMBIENTAL DEL SUBSECTOR HIDROCARBUROS CON CÓDIGO DE FICHA OEFA F02159

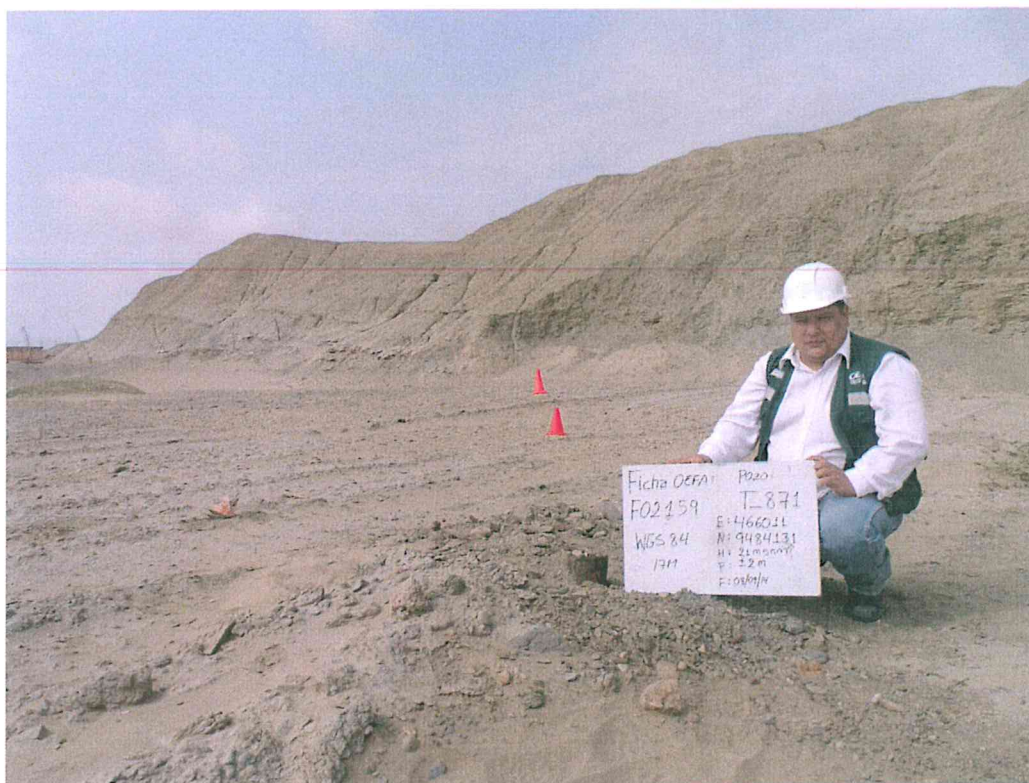
14. Durante la evaluación *in situ* realizada por el OEFA el 08 de septiembre de 2014, se ubicó un pozo inactivo sobre un terreno habilitado (tipo terraplén) que cuenta con acceso vehicular. Se observó casing corroído de aproximadamente 6 plg de diámetro que en su interior contiene arena no encontrándose herméticamente cerrado, el pozo sobresale 0.1 m del nivel de la superficie del suelo. No se percibió emisiones gaseosas provenientes del pozo, ni se visualizó afloramiento superficial de líquidos (ver anexos 1 y 2).
15. Cabe señalar que, de la revisión de la información proporcionada por OSINERGMIN (ver anexo 7) y lo observado durante la evaluación *in situ* (ver fotografías 1 y 2), se puede afirmar que se trata de la misma ubicación geográfica y que parte del casing del pozo ha sido retirado por personas no identificadas.

Fotografía N° 1. Se observa casing corroído que sobresale 0,1 m del nivel de la superficie del suelo.

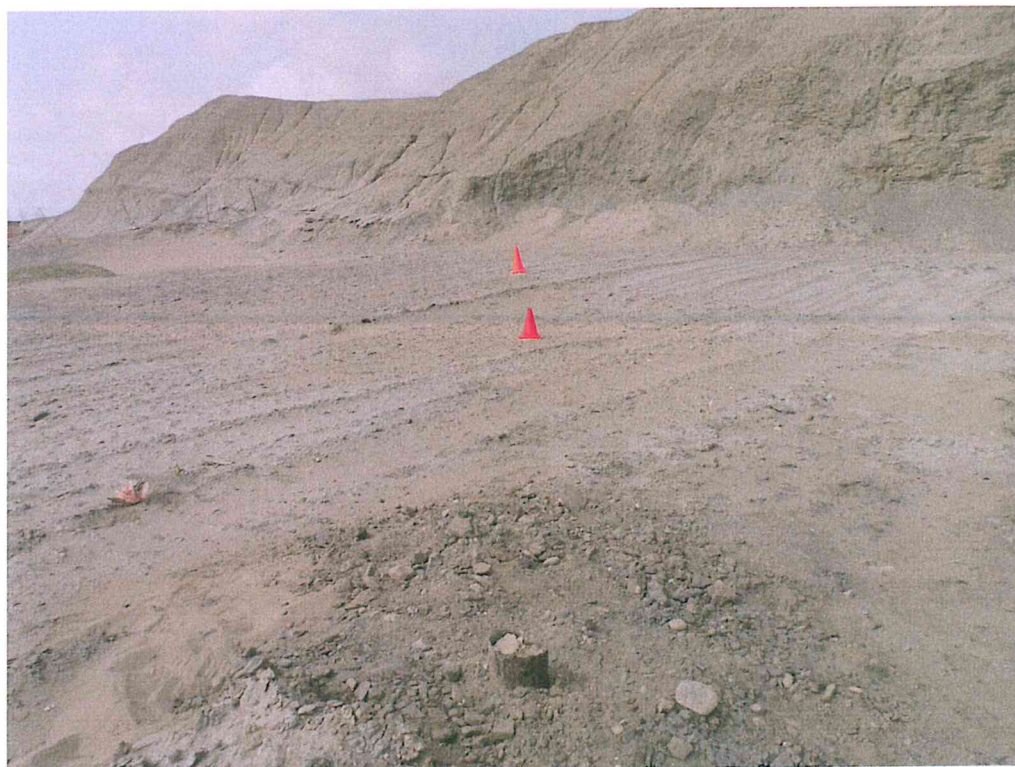
13. El área evaluada donde se ubica el pozo, se caracteriza por presentar topografía plana pero rodeado por colinas bajas al este del pozo y muy próximo al distrito La Brea. Además ausencia de actividades extractivas de hidrocarburos en el área.

Fotografía N° 2. Vista panorámica de la ubicación del Pozo T\_871, se caracteriza por presentar topografía plana pero rodeado por colinas bajas al este del pozo.

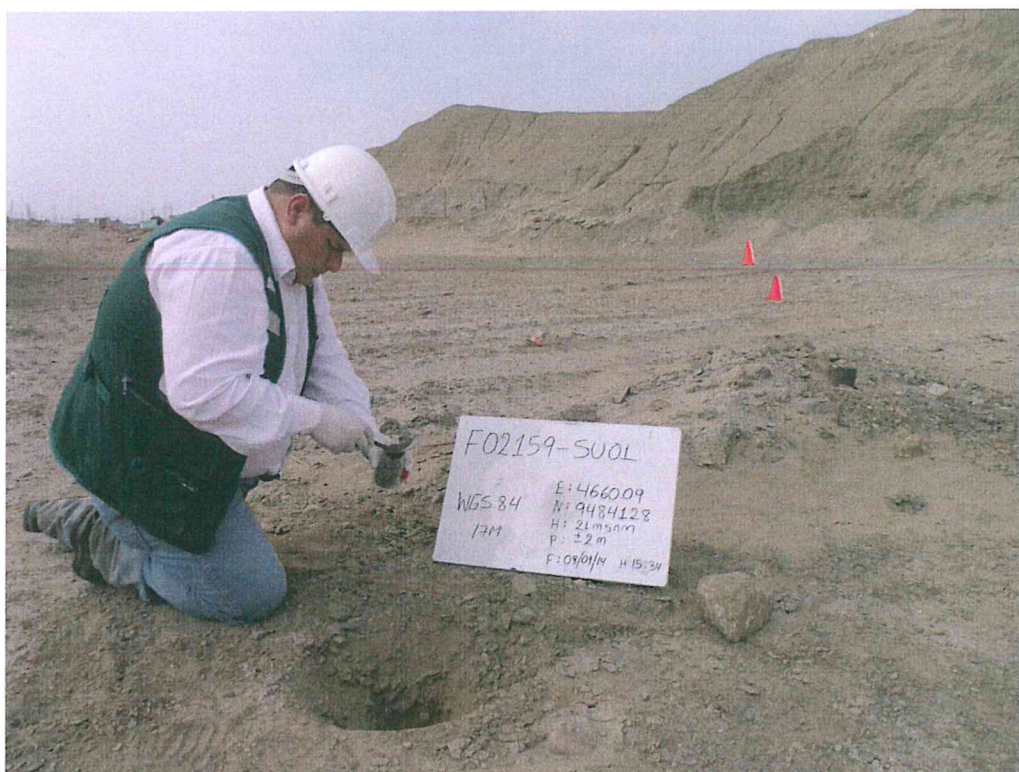
Fotografía N° 3. Toma de muestra de suelo en el punto F02159-SU01, ubicado a 3 m aproximadamente, al sur del Pozo T\_871.

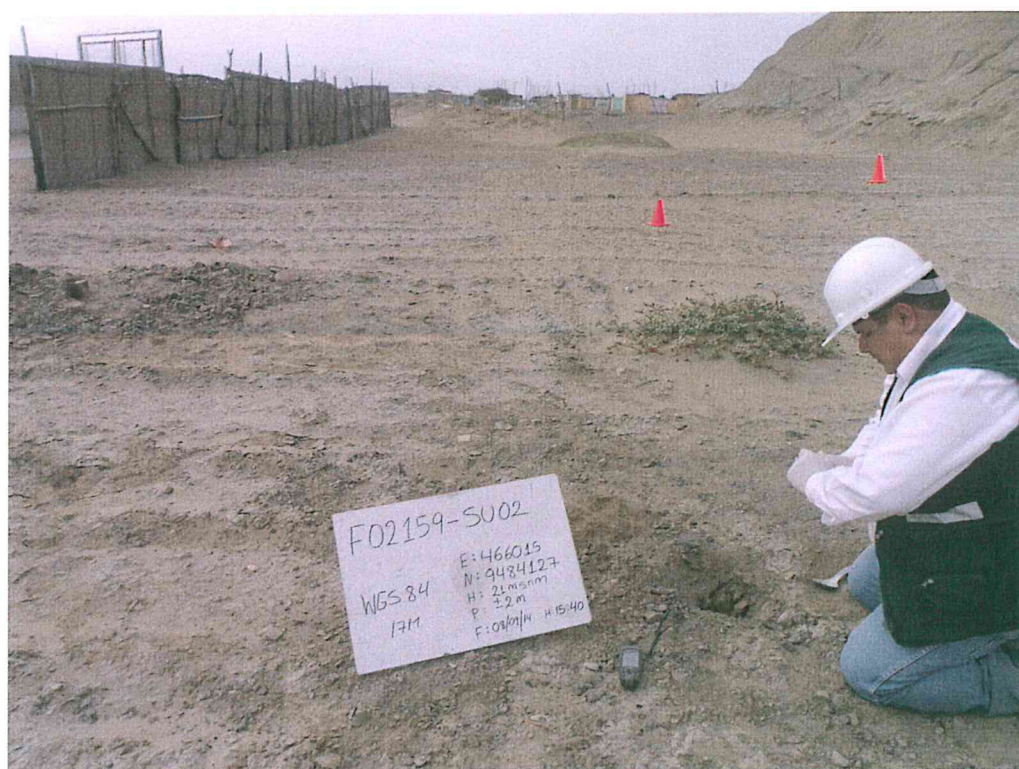
Fotografía N° 4. Toma de muestra de suelo en el punto F02159-SU02, ubicado a 4,2 m aproximadamente, al oeste del Pozo T\_871.

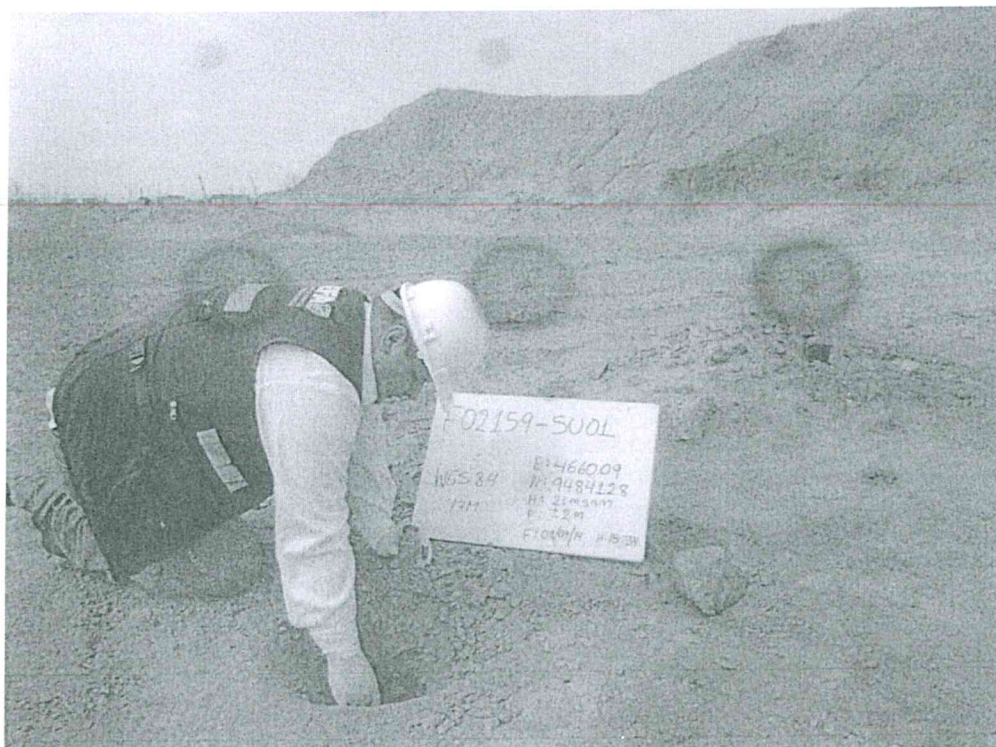
Fotografía N° 1. Toma de muestra de suelo en el punto F02159-SU01, ubicado a 3 m aproximadamente, al sur del Pozo T\_871.

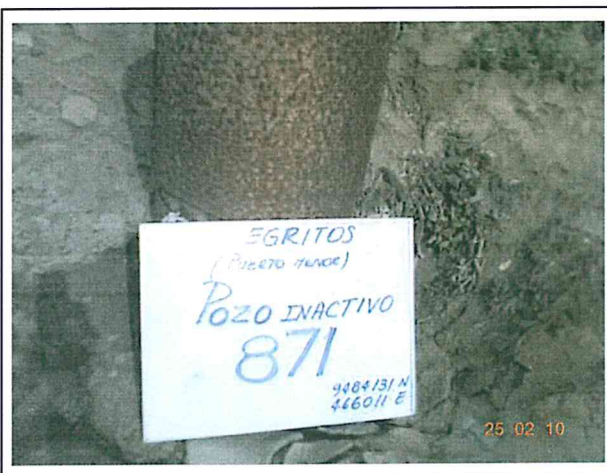
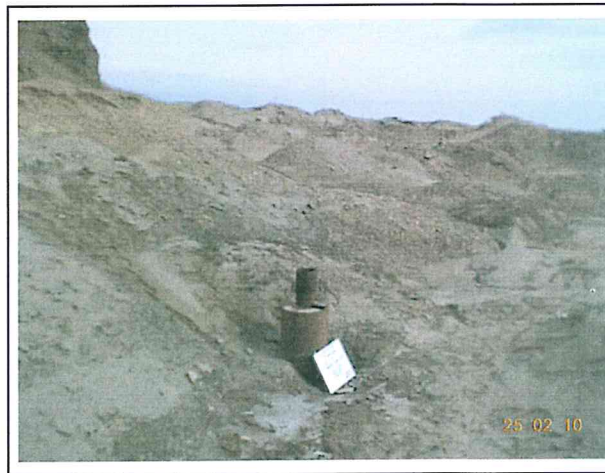
**3. REGISTRO FOTOGRÁFICO**

Pozo inactivo, tubería descubierta. Se encuentra a 10 metros de carretera Negritos - Pto. Balcones.

Inadecuado abandono de pozo
