INFORME N° 450 - 2014-OEFA/DE-SDCA-CIPASH

ASUNTO : Identificación de pasivo ambiental del subsector hidrocarburos con código de Ficha OEFA F01341, ubicado en el Lote VII/VI (Ex Lote VII), en el distrito de La Brea de la provincia Talara del departamento de Piura.

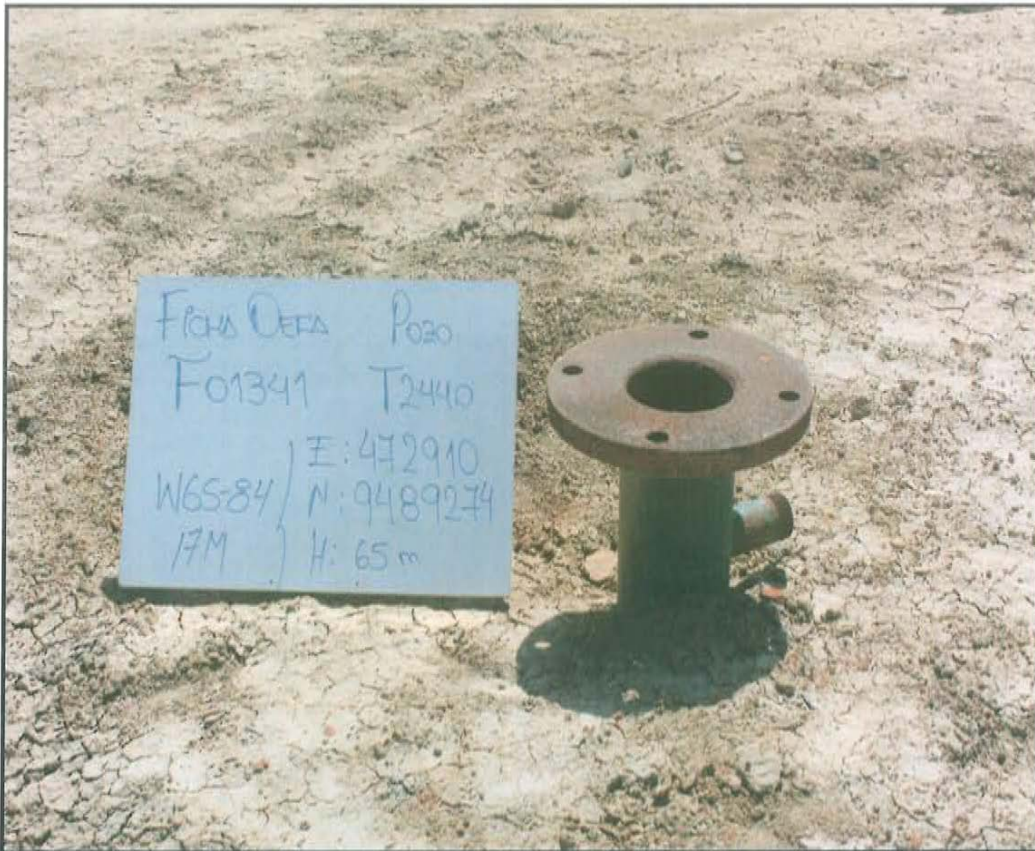
Fotografía N° 1. Pozo T 2440 presenta cabezal de pozo que emerge a una altura de 0,3 m desde la superficie del suelo y cuenta con un tubo de salida lateral de 2 plg.

14. En la visita realizada por el OEFA el 08 de julio del 2014, se observó el pozo inactivo ubicado en terreno habilitado tipo terraplén, el cual posee acceso vehicular directo. Se visualiza cabezal de pozo que emerge a una altura de 0,3 m desde la superficie del suelo y está compuesto por una brida de 15 plg que se encuentra unida al casing de 7,5 plg, el mismo que presenta 1 tubo lateral abierto de 2 plg y 0,1 m de longitud. Asimismo, se observó que el pozo se encuentra abierto y expuesto al ambiente y que no cuenta con elementos de cierre que aseguren su hermetismo. Se aprecia suelo con presencia de hidrocarburos a nivel superficial en el área circundante al pozo, no se percibieron olores característicos a hidrocarburos asociados a la presencia de emisiones gaseosas provenientes del pozo ni afloramiento superficial de fluidos (ver Anexos 1 y 2).

15. De la revisión de la información proporcionada por OSINERGMIN (ver Anexo 7) y lo observado durante la evaluación in situ (ver fotografías 1 y 2), se puede afirmar que el pozo ha sido intervenido, visualizándose cabezal del pozo, hoyo relleno y terreno habilitado; sin embargo, al momento de la visita éste se encontró inactivo.

17. En ese sentido, de la revisión documentaria y evaluación in situ se tiene que el pozo se encuentra mal abandonado, toda vez que no se encuentra herméticamente cerrado ni en condiciones seguras para el abandono, conforme se establece en el Artículo 2° del Decreto Supremo N° 032-2004-EM – Reglamento de las Actividades de Exploración y Explotación de Hidrocarburos⁶.

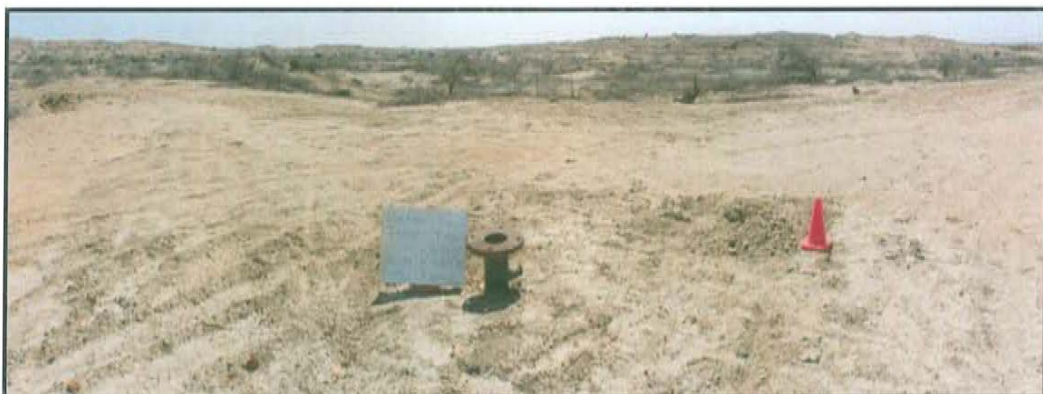
Fotografía N° 2. Vista panorámica del pozo T 2440.

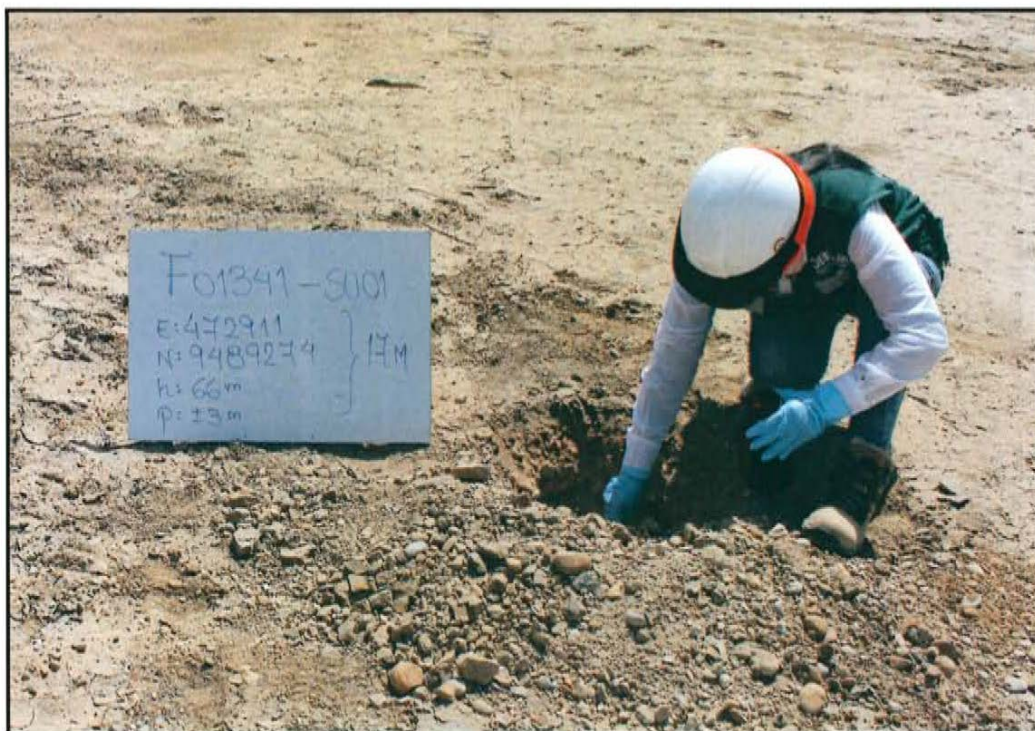
Fotografía N° 3. Toma de muestra en el punto F01341-SU01, ubicado a 2,3 m de distancia del casing del pozo T 2440 a una profundidad de 0,35 m de la superficie del suelo.

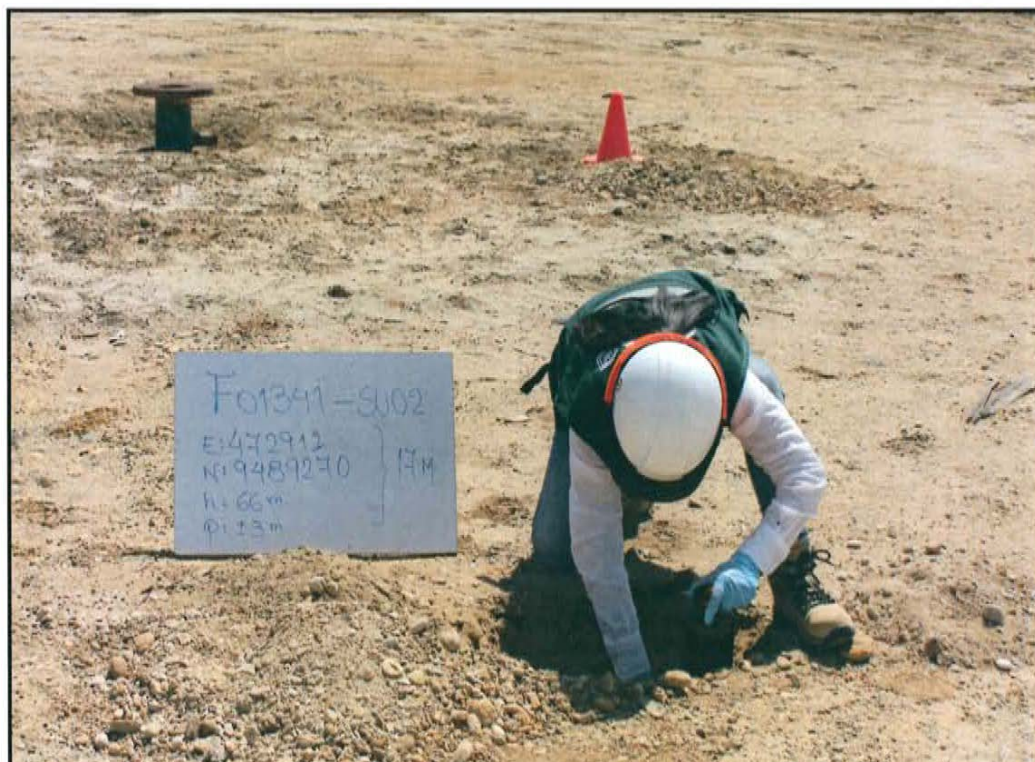
Fotografía N° 4. Toma de muestra en el punto F01341-SU02, ubicado a 6,1 m de distancia del casing del pozo T 2440 a una profundidad de 0,45 m de la superficie del suelo.

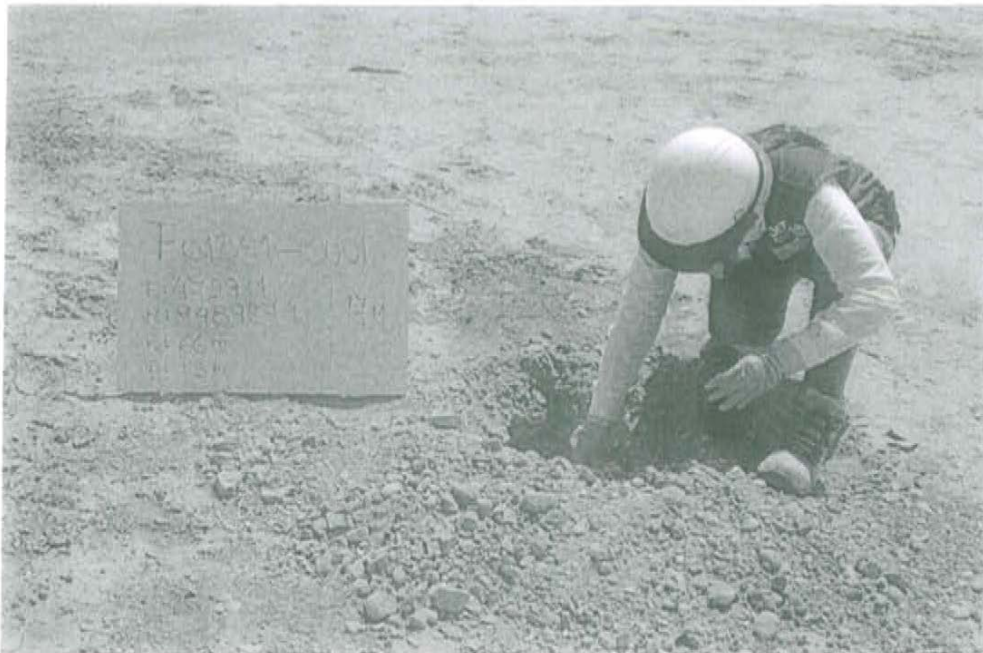
Fotografía N° 1. Toma de muestra en el punto F01341-SU01, ubicado a 2,3 m de distancia del casing del pozo T 2440 a una profundidad de 0,35 m de la superficie del suelo.

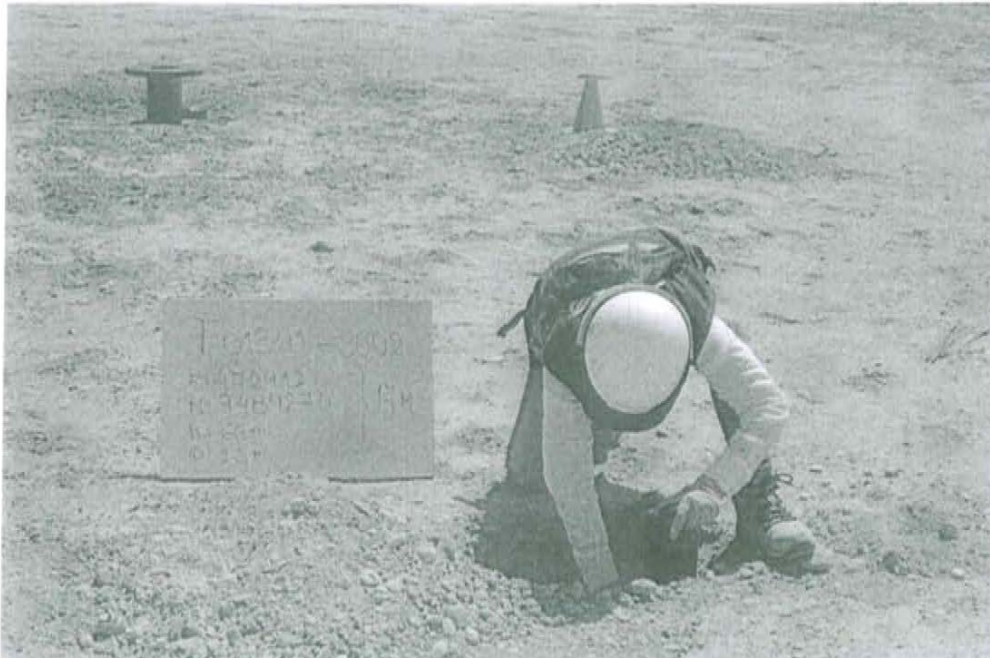
Fotografía N° 2. Toma de muestra en el punto F01341-SU02, ubicado a 6,1 m de distancia del casing del pozo T 2440 a una profundidad de 0,45 m de la superficie del suelo.

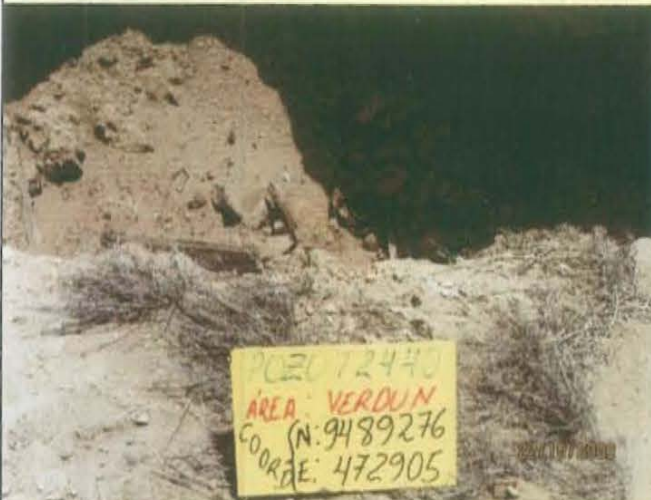
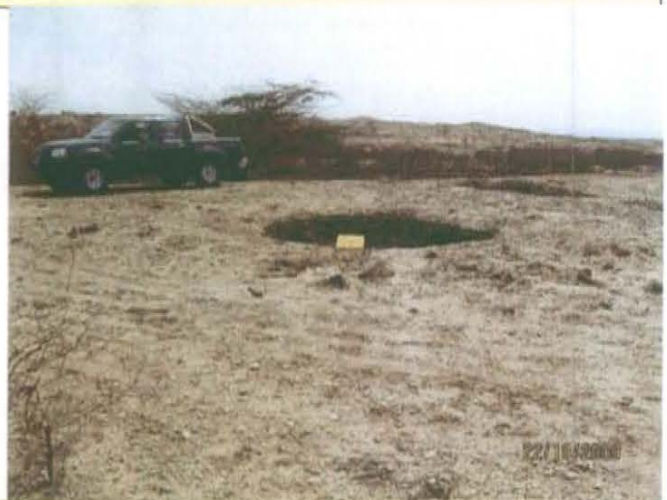
3. REGISTRO FOTOGRÁFICO

Pozo ATA, ubicado y con el casing abierto y expuesto a la superficie del suelo y dentro de una cantina de 1m²; con terrapién y presencia de suelo con hidrocarburo. Este pozo se encuentra colindante a una vía de acceso; la vegetación predominante en la zona es el faique (*Acacia sp.*), algarrobo (*Prosopis sp.*) y vegetación seca.

El inadecuado abandono del pozo.
