**INFORME N° 15 - 2015-OEFA/DE-SDCA-CIPASH**

**ASUNTO** : Identificación de pasivo ambiental del subsector hidrocarburos  
con código de Ficha OEFA F00018, ubicado en el Lote XX, en el  
distrito de Canoas de Punta Sal de la provincia Contralmirante  
Villar del departamento de Tumbes.

### III. IDENTIFICACIÓN DE PASIVO AMBIENTAL DEL SUBSECTOR HIDROCARBUROS CON CÓDIGO DE FICHA OEFA F00018

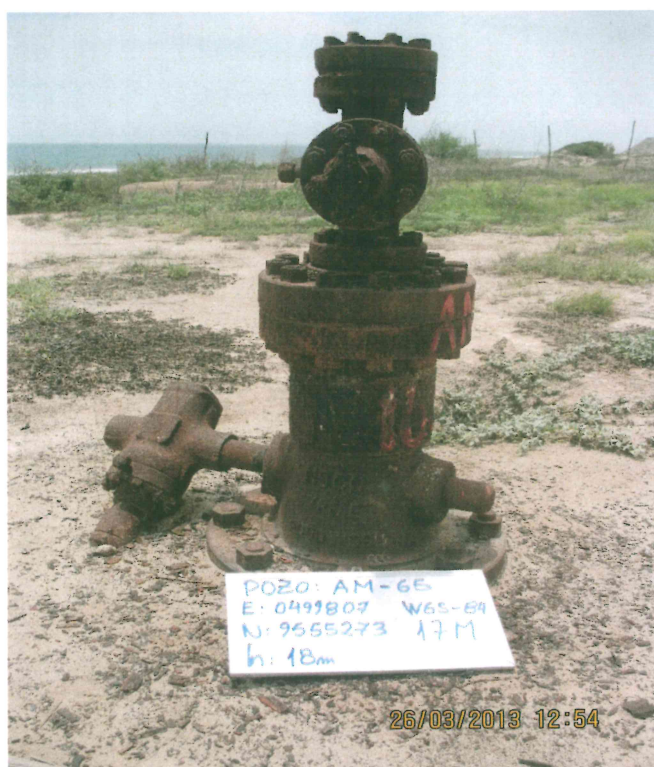
16. Se trata de un pozo petrolero fuera de producción. Cuyo terraplén se encuentra sin mantenimiento con presencia de vegetación con acceso vehicular directo. Se ubicó el casing de superficie y presenta cabezal a nivel del terreno con muestras de corrosión y falta de mantenimiento. Se percibe olores característicos a hidrocarburos por emisiones gaseosas que se originan en el pozo, por leve zumbido proveniente del cabezal debido a corrosión en el cabezal.

Fotografía N° 1. Se observa pozo inactivo expuesto al ambiente en estado de corrosión avanzado.

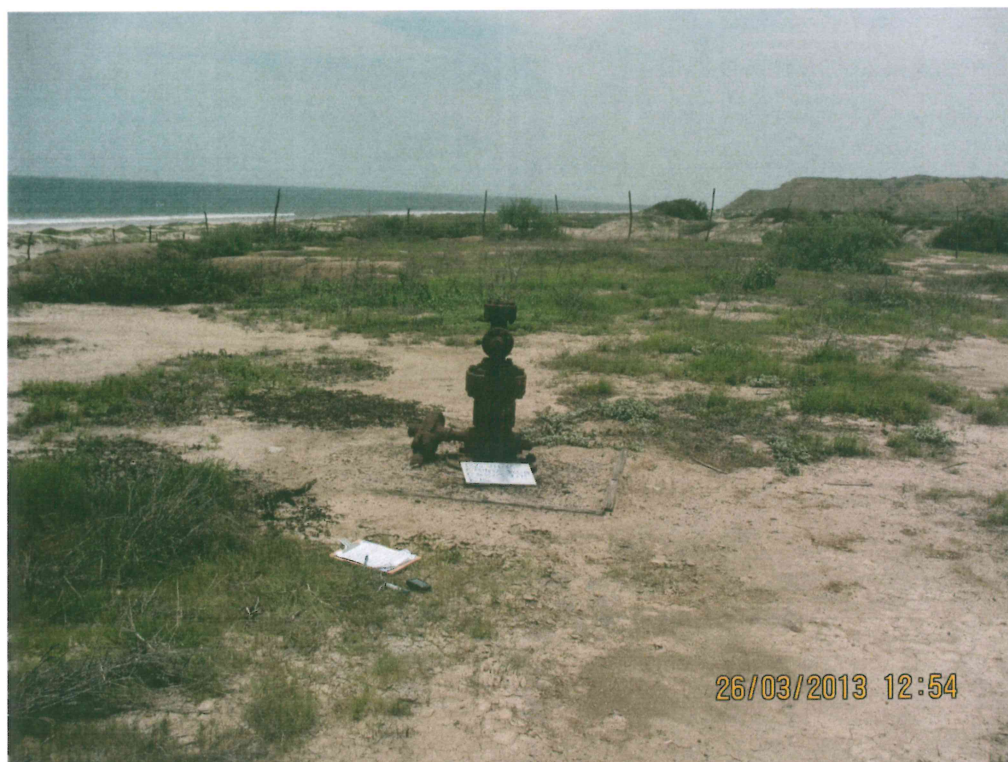
14. La zona donde se ubica el pozo se encuentra cercana a la playa "El Bravo", presenta una topografía plana, donde se observa la presencia de árboles y arbustos en los alrededores. La zona no es densamente poblada, pero se observan cercos perimétricos de propiedad privada, y por referencia del guardián de la propiedad próxima al pozo, se sabe que el lugar será utilizado para esparcimiento y turismo.

Fotografía N° 2. Vista panorámica del pozo y su entorno, muy cerca del mar y de playa con potencial turístico.

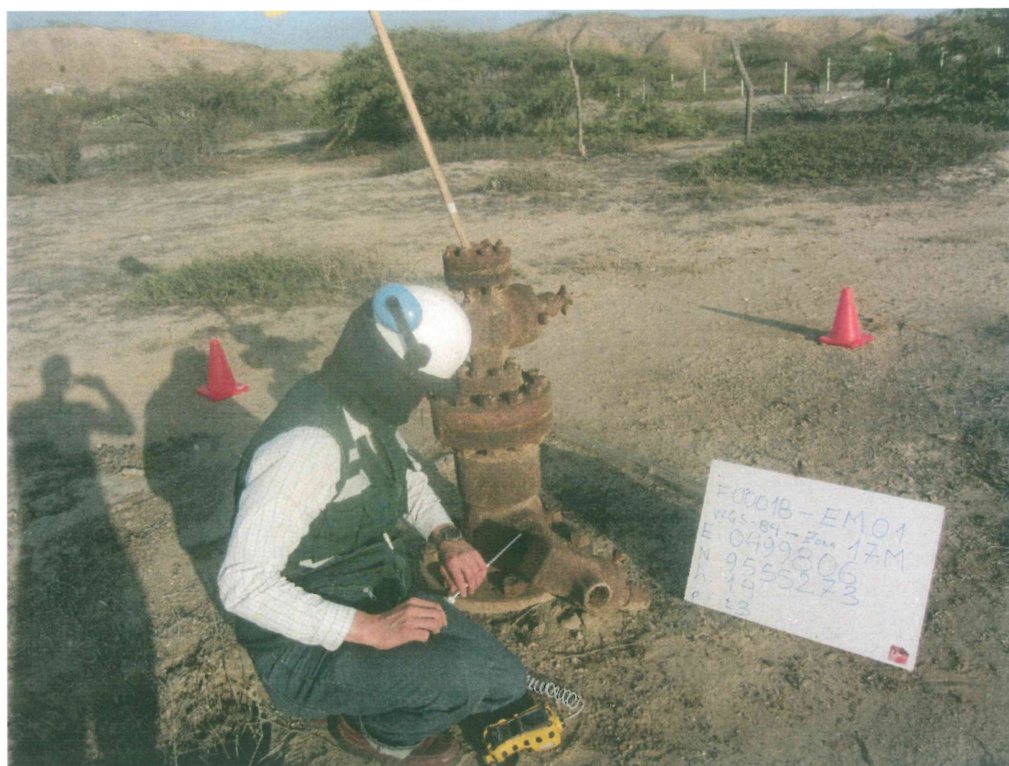
| Matriz | Código del punto de muestreo | Descripción | WGS 84 ZONA 17M | |
|---|---|---|---|---|
| Emisiones gaseosas | F00018-EM01 | La medición se realizó en la fuente de emisión, en unión de válvula lateral del cabezal del pozo el cual se muestra corroído, la medición se realizó en tres intervalos de tiempo de 5 minutos cada uno. | 499806 | 9555273 |

24. Los resultados obtenidos en boca de pozo F00018-EM01) muestran la presencia de COVs y que el Límite Inferior de Explosividad (LEL) alcanza valores de hasta 100%, evidenciando que las emisiones gaseosas fugitivas provenientes del pozo están compuestas por una mezcla de gases con características inflamables. Las emisiones gaseosas fugitivas provenientes de este pozo podrían estar generando un aporte de metano al ambiente contribuyendo así con el efecto invernadero. Las concentraciones de H<sub>2</sub>S, no son consideradas relevantes en esta composición de gases escasas concentraciones detectadas. Asimismo, los resultados obtenidos en los alrededores a la ubicación del pozo (F00018-VA01) muestran que no son significativos en comparación con las mediciones obtenidas en boca de pozo.

Fotografía N° 3. Medición en el punto F00018-EM01, se detectó una fuga al costado de cabezal en unión con válvula, el casing presenta signos de corrosión Pozo EC\_65.

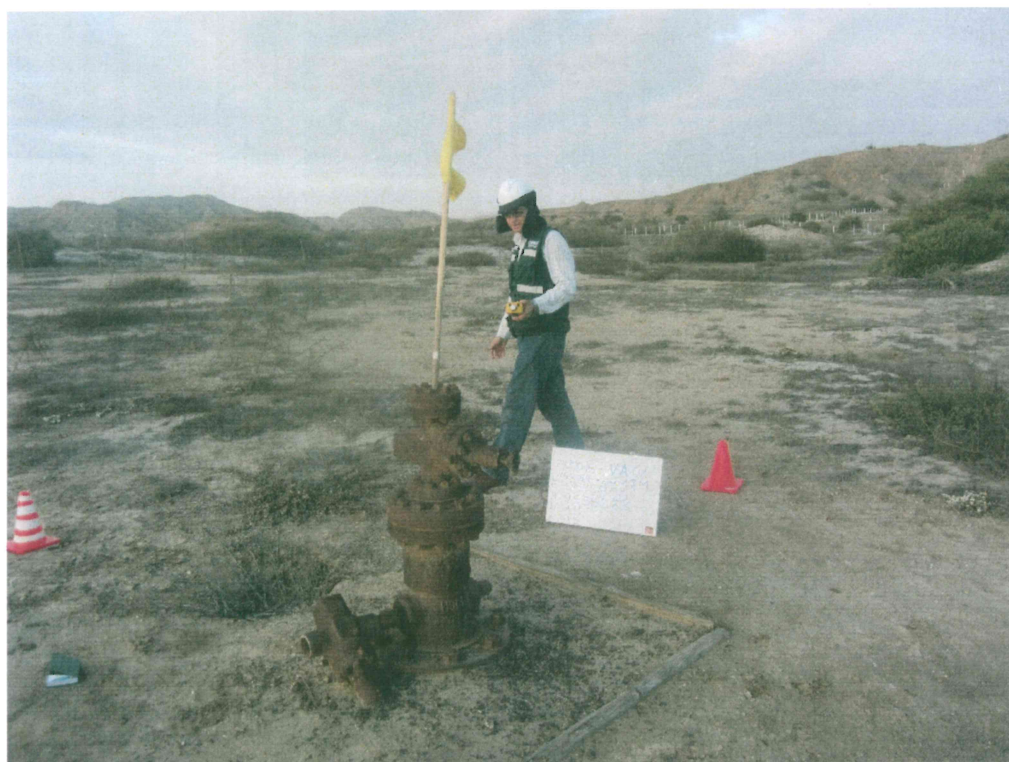
| Matriz | Código del punto de muestreo | Descripción | WGS 84 ZONA 17M | |
|---|---|---|---|---|
| Verificación en alrededores del pozo | F00018-VA01 | Medición referencial, se realizó en un recorrido en el área circundante alrededor del pozo en un radio de 1 m, con una duración de 10 minutos. | No aplica | No aplica |

Fotografía N° 4. Mediciones en el F00018-VA01, se realizó en un recorrido en el área circundante alrededor del pozo EC\_65 en un radio de 1 m, con una duración de 10 minutos.

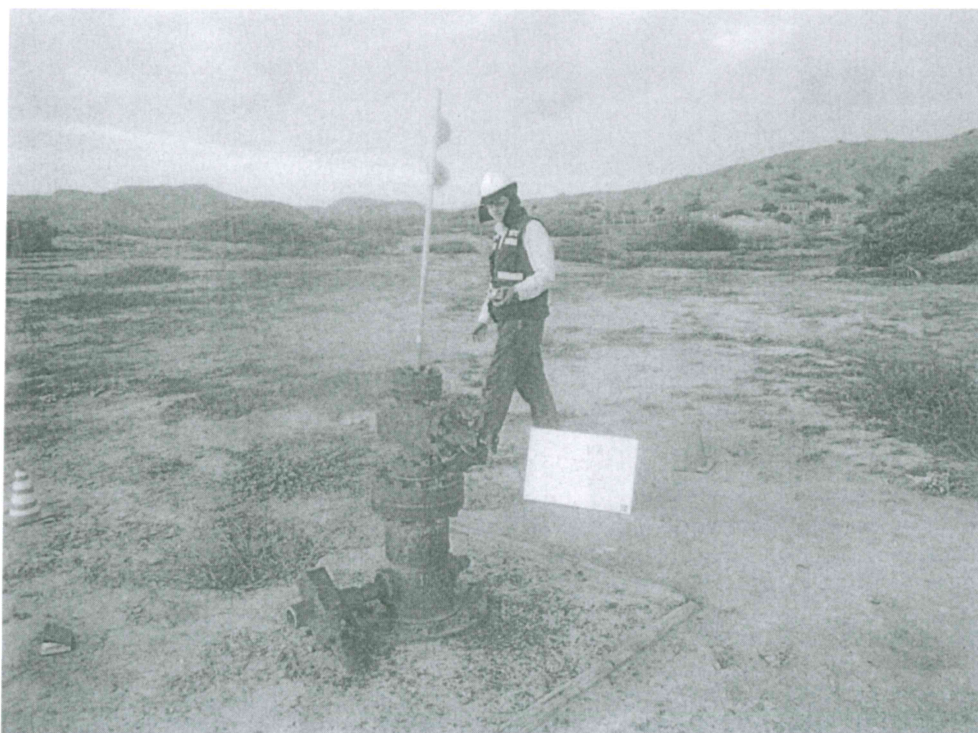
Fotografía N° 2. Mediciones en el F00018-VA01, se realizó en un recorrido en el área circundante alrededor del pozo EC\_65 en un radio de 1 m, con una duración de 10 minutos.

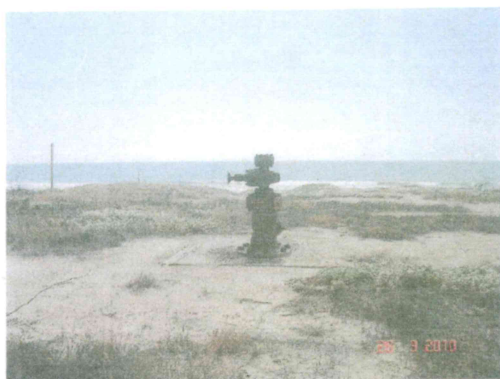
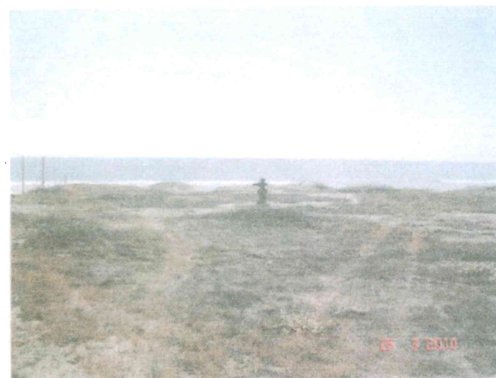
**3. REGISTRO FOTOGRÁFICO**

De acuerdo a información proporcionada por la empresa Petrolera Monterrico S.A., el pozo esta en condición APA desde 05 - Septiembre - 1970.

Inadecuado abandono de pozo
