**INFORME N° 498 - 2015-OEFA/DE-SDCA-CIPASH**

**ASUNTO** : Identificación de pasivo ambiental del subsector hidrocarburos con código de Ficha OEFA F00909, ubicado en el Lote III en el distrito de La Brea de la provincia de Talara del departamento de Piura.

1. El presente informe tiene por objeto comunicar que el pozo mal abandonado (con código PERUPETRO T2070), constituye un pasivo ambiental del subsector hidrocarburos, identificado con código de Ficha OEFA F00909. Este pasivo ambiental se encuentra ubicado en el Lote III, en el distrito de La Brea de la provincia de Talara del departamento de Piura, el cual fue verificado en campo el 25 de abril de 2014.

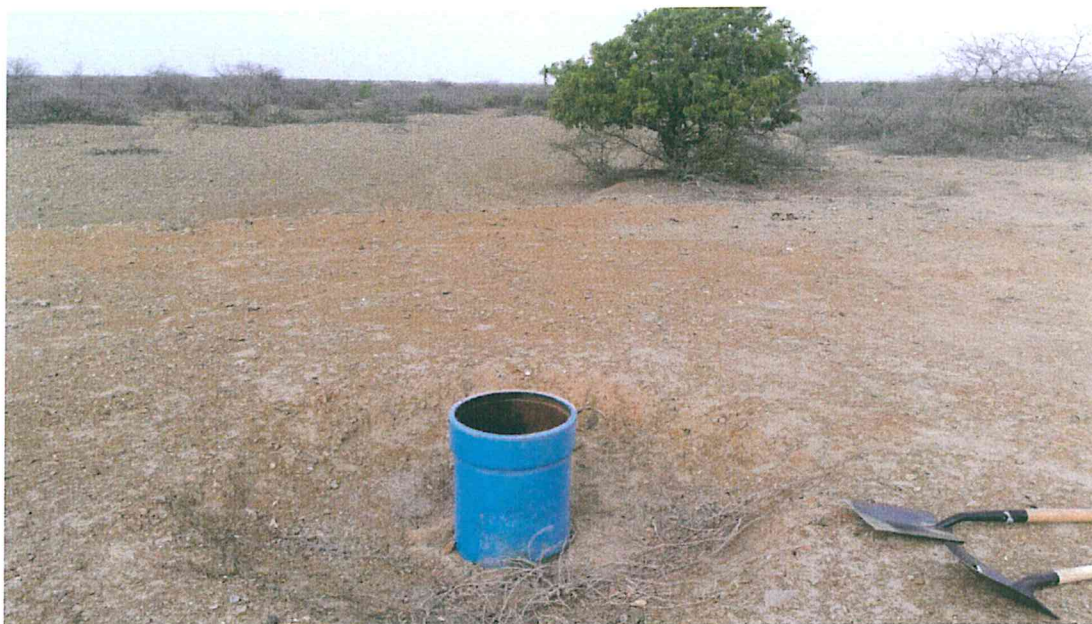
14. Durante la evaluación *in situ* realizada por el OEFA el 25 de abril de 2014, se observó un pozo inactivo, con tubo de revestimiento expuesto pintado de celeste y a 0,5 m sobre el nivel del terreno por lo que no se garantizó el cierre hermético del pozo. Asimismo, se observó que el pozo no tiene cabezal por lo que está abierto al ambiente. Sin embargo,

no se observó afloramiento de líquidos, ni tampoco se percibieron olores característicos a hidrocarburos (ver anexos 1, 2 y 3).

Fotografía N° 1. Ubicación del pozo T2070 con una tubería de revestimiento expuesto 0,5 m sobre la superficie del suelo.

16. En ese sentido, de la revisión documentaria y evaluación *in situ* se tiene que el pozo se encuentra mal abandonado, toda vez que no se encuentra herméticamente cerrado ni en condiciones seguras para el abandono, conforme se establece el Artículo 2° del Decreto Supremo N° 032-2004-EM - Reglamento de las Actividades de Exploración y Explotación de Hidrocarburos<sup>6</sup>, sumando que las zonas punzonadas no se encuentren cementadas a presión y aislada con tapones, conforme lo establece el Artículo 197° del Decreto Supremo N° 032-2004-EM - Reglamento de las Actividades de Exploración y Explotación de Hidrocarburos<sup>7</sup>.

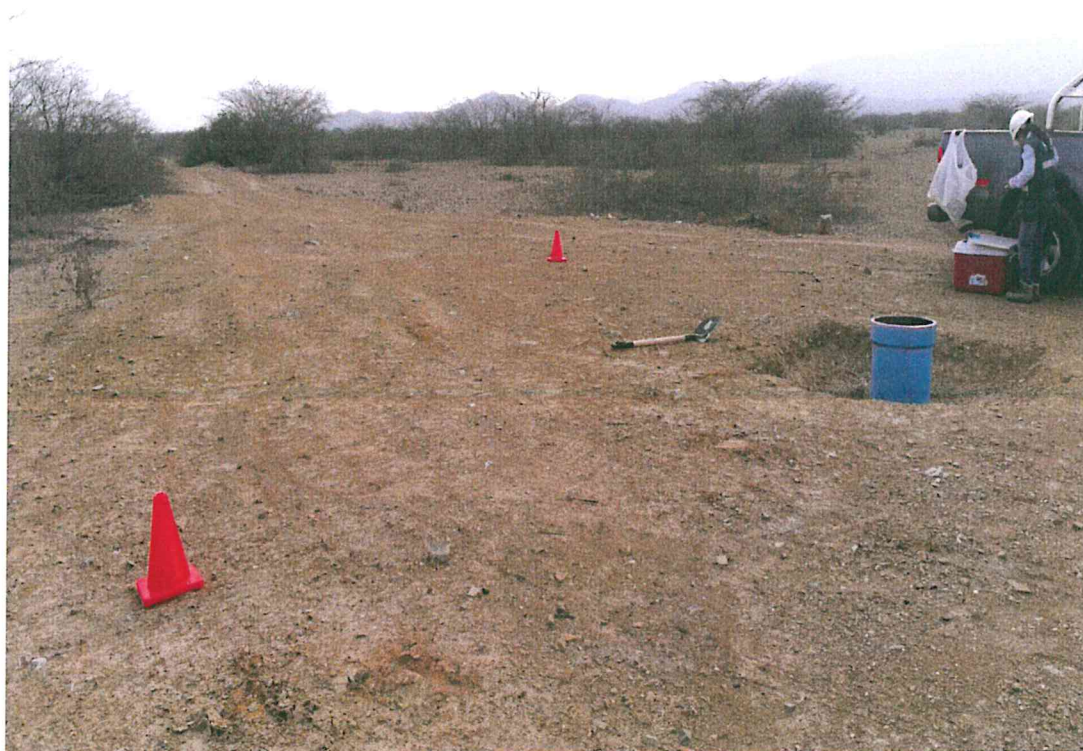
Fotografía N° 2. Vista panorámica de la zona donde se ubica la tubería de revestimiento con presencia de matorrales de espinos secos caducifolios.

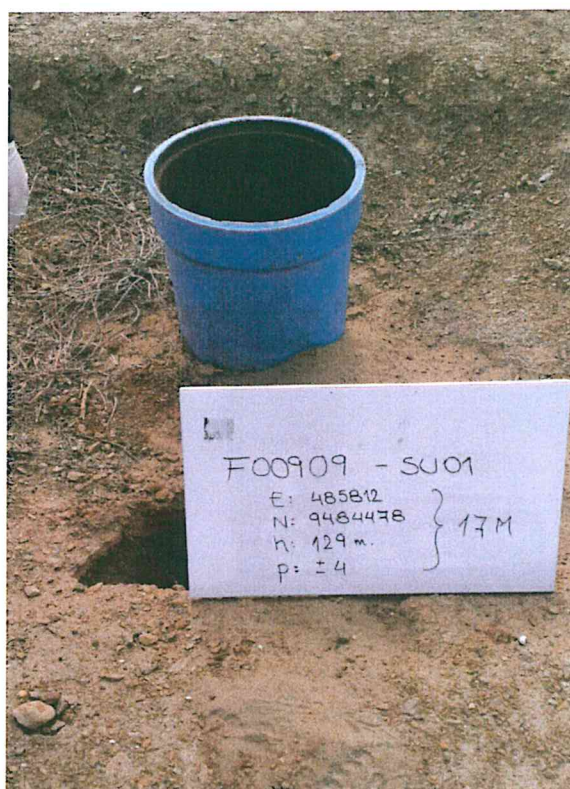
Fotografía N° 3. Primer punto de muestreo de suelo F00909-SU01 a 1 m de la tubería de revestimiento y a una profundidad de 0,15 m del suelo, el suelo muestreado es de tipo arcilloso con grava fina.

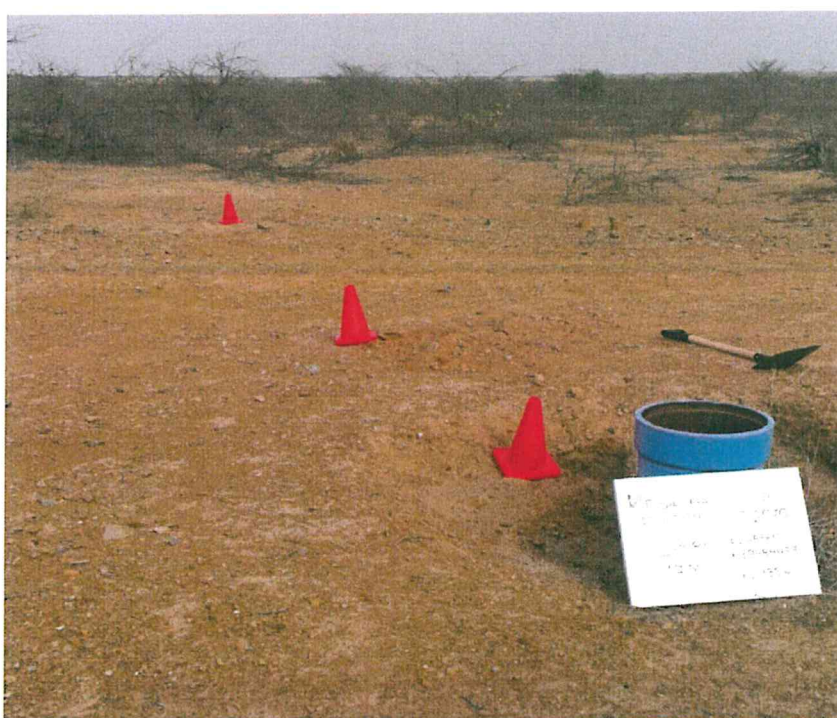
Fotografía N° 4. Se observan los dos puntos de muestreo indicados por los dos conos cercanos al pozo, el segundo punto de muestreo fue ubicado a 2 m del casing.

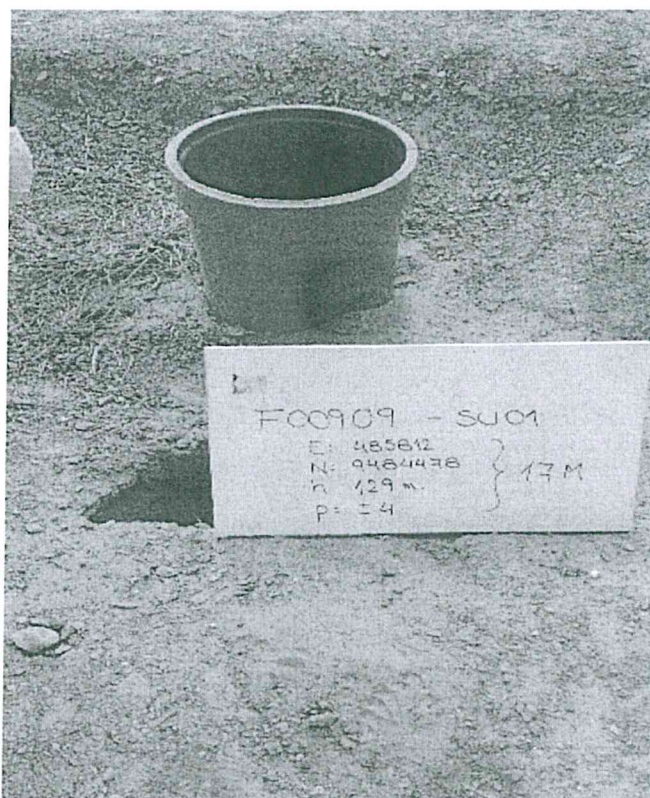
Fotografía N° 1. Toma de muestra de suelo en el punto F00909-SU01, ubicado a 1 m aproximadamente del Pozo T2070.

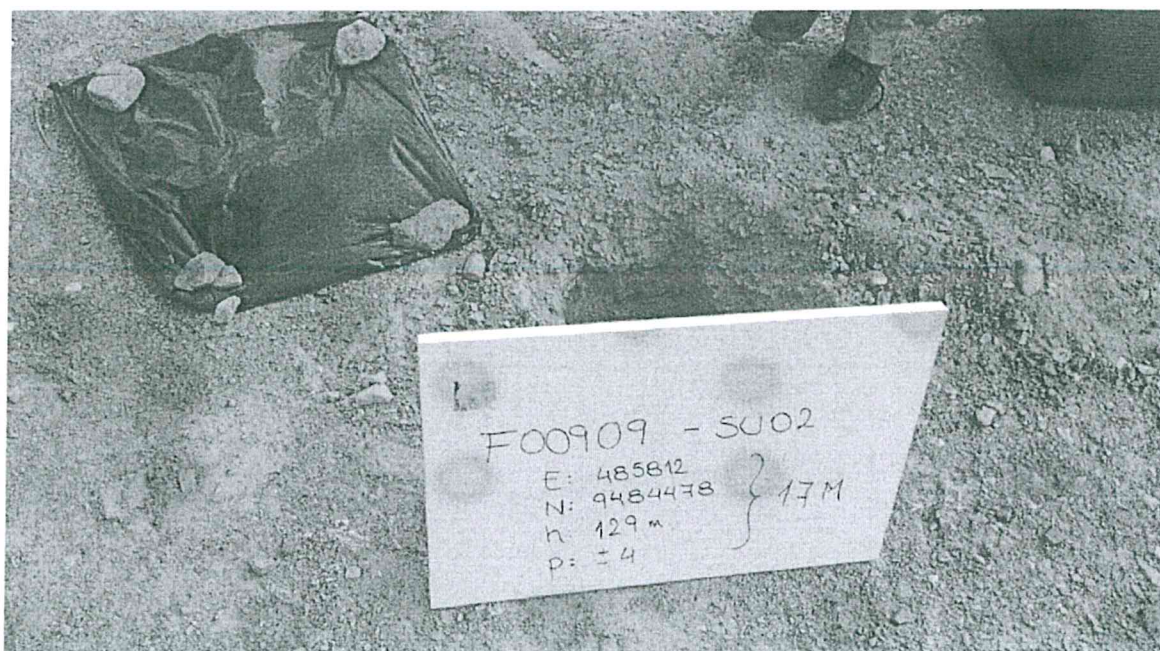
Fotografía N° 2. Toma de muestra de suelo en el punto F00909-SU02, ubicado a 2 m aproximadamente del Pozo T2070.

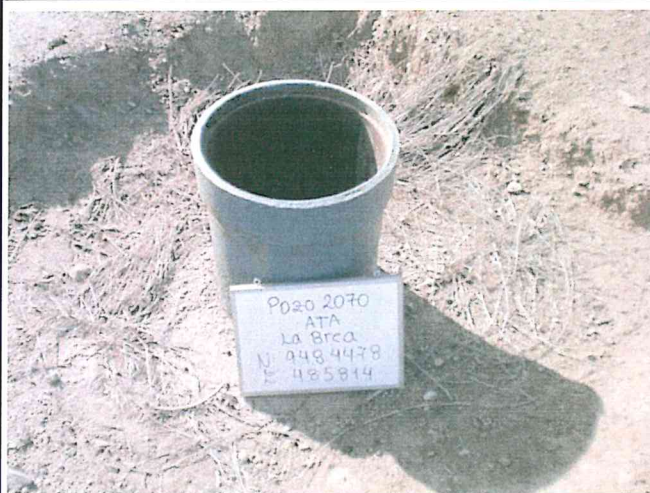
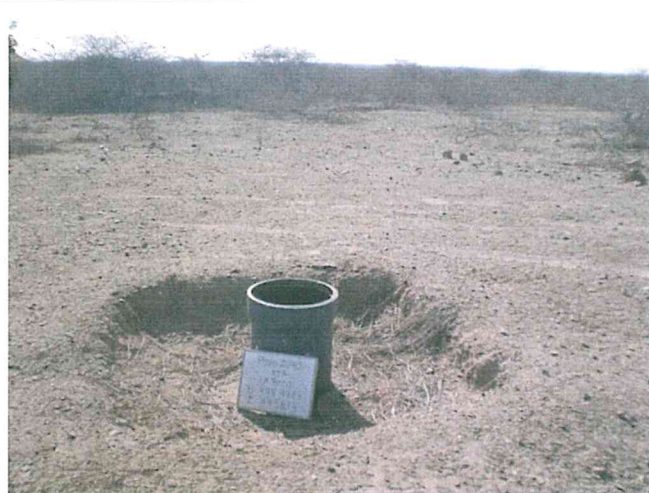
**3. REGISTRO FOTOGRÁFICO**

En la plataforma del pozo ATA T2070 no se observó suelos impregnados con hidrocarburos a nivel de superficie, no se observaron poblaciones cercanas, la zona cuenta con vías de acceso al pozo. Las especies vegetales de la zona son: Espino, Albarrobo, Gramíneas, Zapote, entre otros.

Pozo mal abandonado
