INFORME N° 114 - 2014-OEFA/DE-SDCA-CIPASH

ASUNTO : Identificación de pasivo ambiental del subsector hidrocarburos con código de Ficha OEFA F00469, ubicado en el Lote VII/VI (ex Lote VII) en el distrito de La Brea de la provincia Talara del departamento de Piura.

III. IDENTIFICACIÓN DE PASIVO AMBIENTAL DEL SUBSECTOR HIDROCARBUROS CON CÓDIGO DE FICHA OEFA F00469

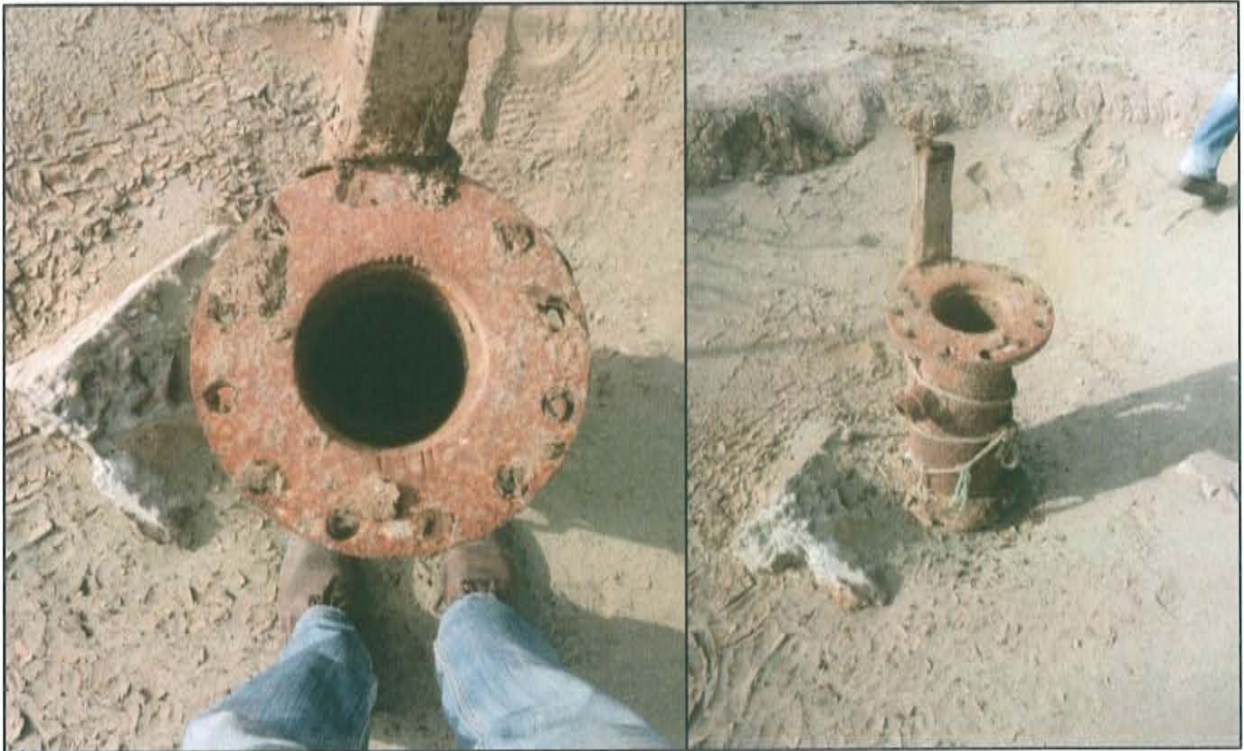
Fotografía N° 1. Pozo con código PETRUPETRO T2158 inactivo mal abandonado, donde se observa el casing con brida y estaca de madera sujeta al pozo.

14. De la visita realizada por el OEFA se encontró un pozo petrolero inactivo, considerado en estado de abandono ATA. El pozo no cuenta con el terraplén habilitado ni acceso vehicular directo al pozo. Se observa el cabezal con brida sin pernos, con signos de corrosión; no presenta válvula de cierre y se perciben olores por emisiones gaseosas de

las cuales se corroboraron por intermedio de mediciones con equipo, además se observa presencia de fluido en el interior del casing del pozo (anexos 1, 2 y 3).

16. En ese sentido, de la revisión de la revisión documentaria y evaluación in situ se tiene que el pozo se encuentra mal abandonado, toda vez que no se encuentra herméticamente cerrado ni en condiciones seguras para el abandono, conforme se establece en el Artículo 2° del Decreto Supremo N° 032-2004-EM - Reglamento de las Actividades de Exploración y Explotación de Hidrocarburos⁶. Además de presentar emisiones gaseosas fugitivas provenientes del pozo.

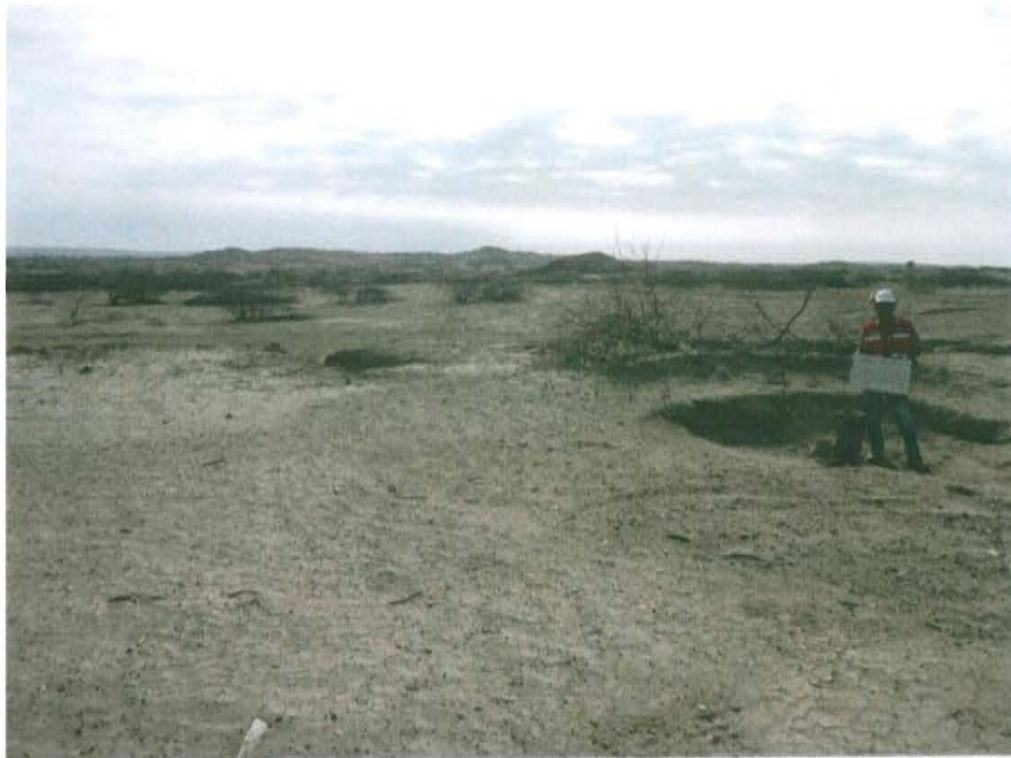
Fotografía N° 2. Vista panorámica del pozo T2158 donde se puede observar la presencia de vegetación arbustiva en la zona.

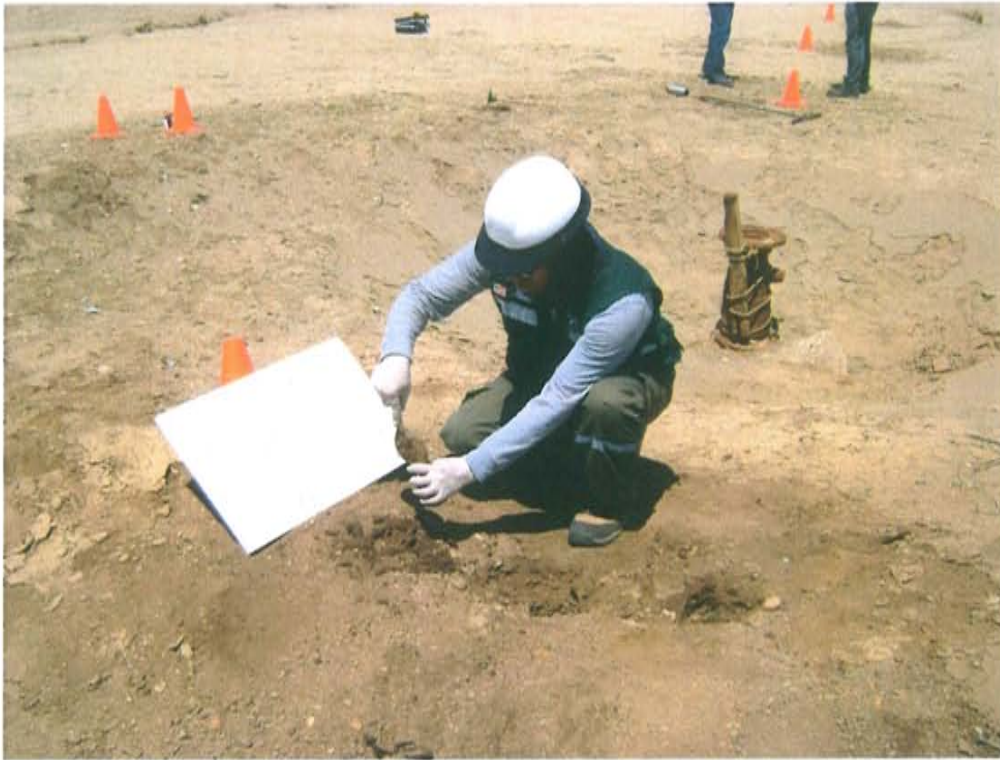
Fotografía N° 3. Toma de muestra en el punto F00469-SU01, ubicado a 3 m de distancia del pozo T2158

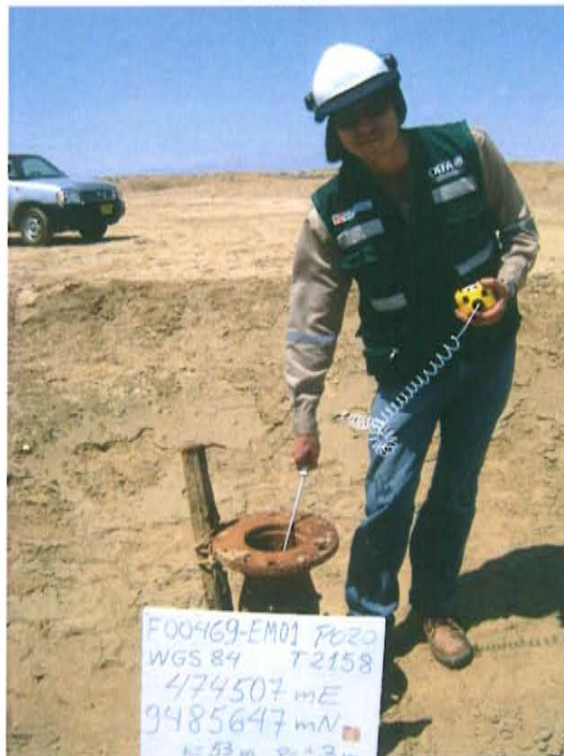
Fotografía N° 4. Medición en el punto F00469-EM01, ubicado en la fuente de emisión en boca del Pozo T2158

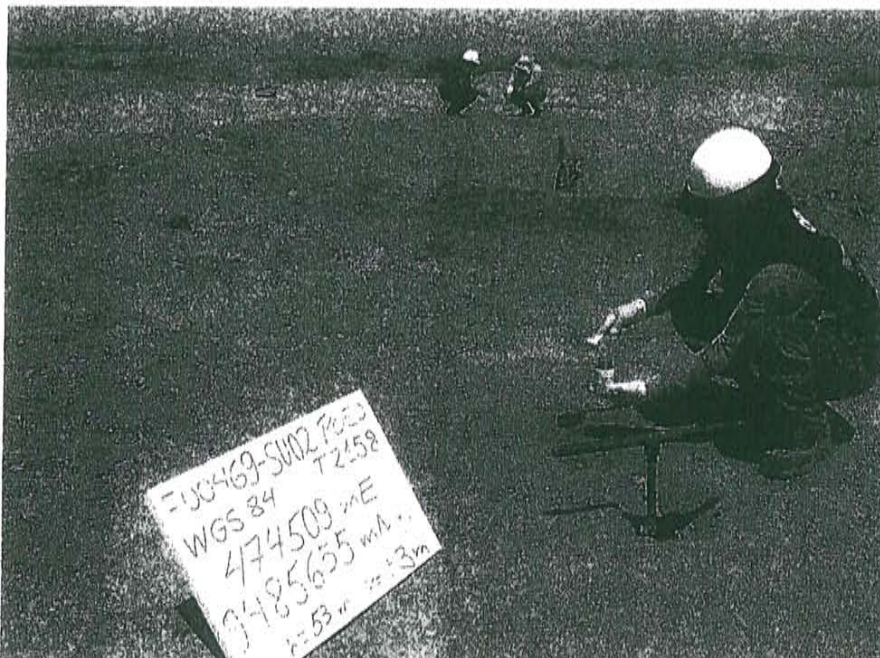
Fotografía N° 2. Toma de muestra de suelo en el punto F00469-SU02, ubicado a 6 m aproximadamente del Pozo T2158.

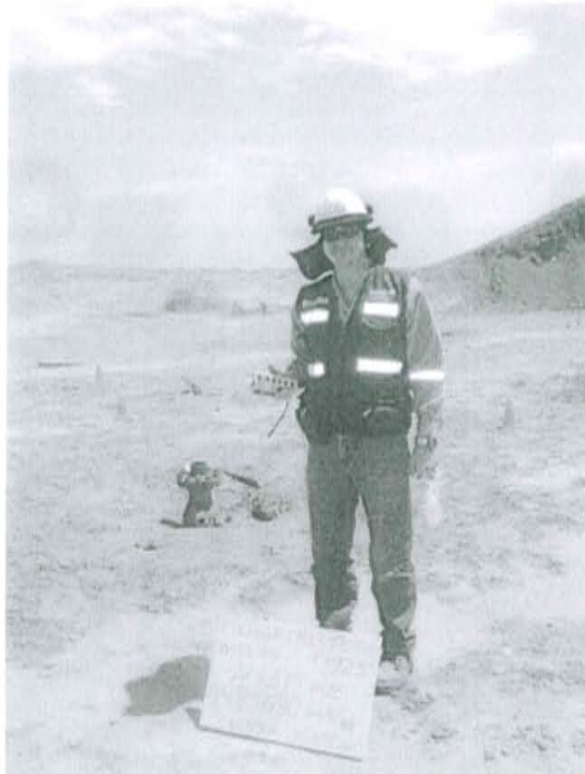
Fotografía N° 3. Medición a barlovento en el punto F00469-EM03, ubicado a 3 m del Pozo T2158.

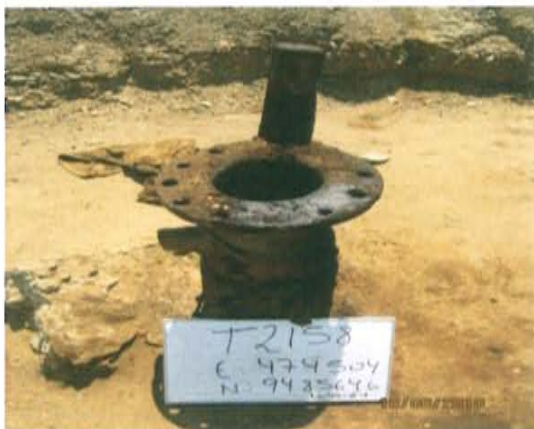
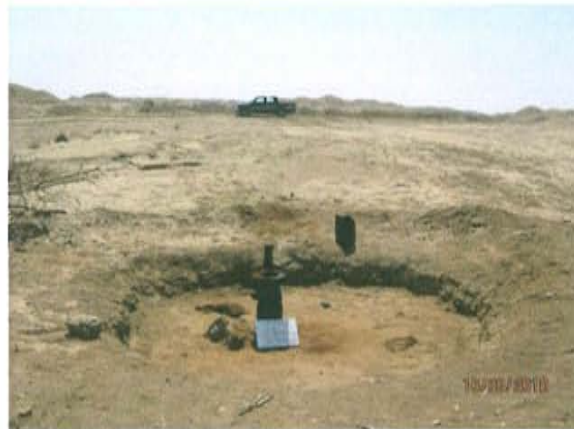
3. REGISTRO FOTOGRÁFICO

Pozo ATA, casing con manchas de hidrocarburo, con signos de fluido en el fondo, cantina destruida, restos de madera, plásticos dentro de cantina.

Inadecuado Abandono de Pozo
