**INFORME N° 394 - 2014-OEFA/DE-SDCA-CIPASH**

**ASUNTO :** Identificación de pasivo ambiental del subsector hidrocarburos, con código de Ficha OEFA F02116, ubicado en el Lote VII/VI (ex Lote VII), del distrito de La Brea Negritos de la provincia de Talara del departamento de Piura.

1. El presente Informe tiene por objeto comunicar que el pozo mal abandonado (con código PERUPETRO T1392) y el suelo contaminado circundante al pozo constituyen un pasivo ambiental del subsector hidrocarburos, identificado con código de Ficha OEFA F02116. Este pasivo ambiental se encuentra ubicado en el Lote VII/VI (ex Lote VII), en el distrito de La Brea Negritos de la provincia de Talara del departamento de Piura, el cual fue verificado en campo el 10 de setiembre de 2014.

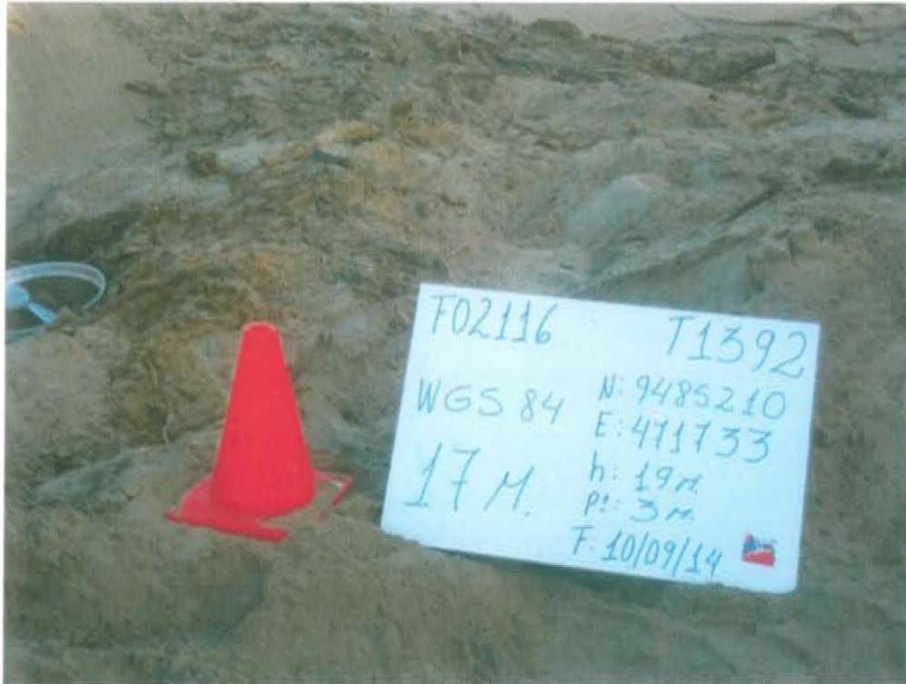
14. En la visita de campo realizado por el OEFA, no se ha encontrado el pozo a nivel superficial del suelo al haber sido cubierto el área por arena y suelos inestables como consecuencia del deslizamiento de suelos por acción fluvial temporal y del traslado de arena por acción eólica debido a la presencia permanente de fuertes vientos en la zona que forman dunas compactadas de diferentes tamaños, los mismos que han modificado el área donde se ubica el pozo. Sin embargo, se ha encontrado indicios de la presencia del pozo, por la ubicación del punto referencial de las coordenadas y de la presencia de suelos con hidrocarburos, por lo que se procedió a levantar información relevante al área superficial, para lo cual se realizaron excavaciones (pequeñas calicatas), para la toma de muestras y su respectivo análisis en un laboratorio especializado (ver anexos 1, 2 y 3).

Fotografía N° 1. Vista de la ubicación del pozo no encontrado en superficie se puede observar vestigios claros de su existencia en el lugar.

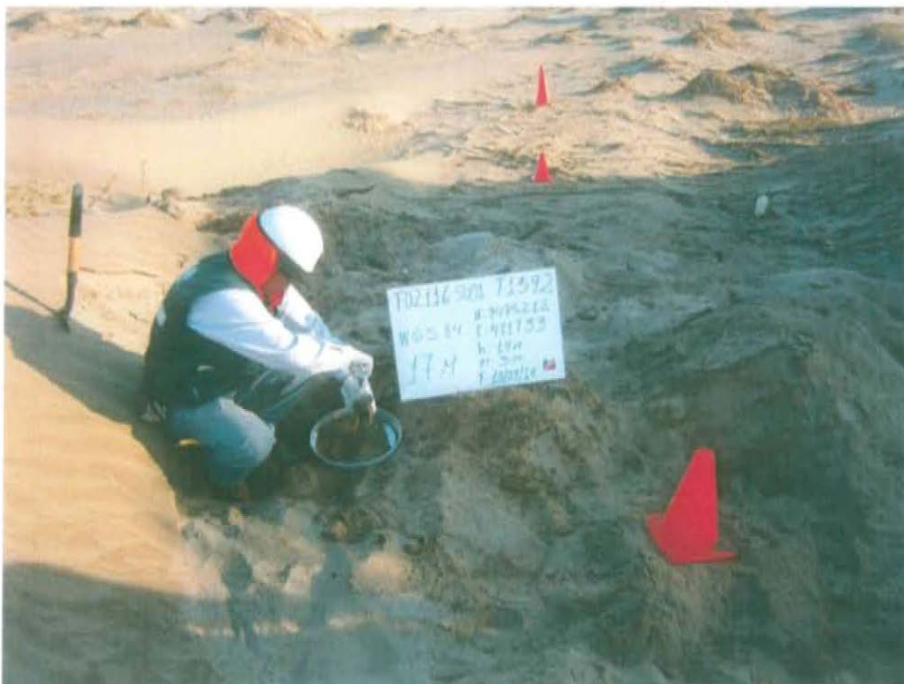
Fotografía N° 3. Vista de la toma de muestra de suelo realizado en el área de ubicación del pozo en el punto F02116-SU01.

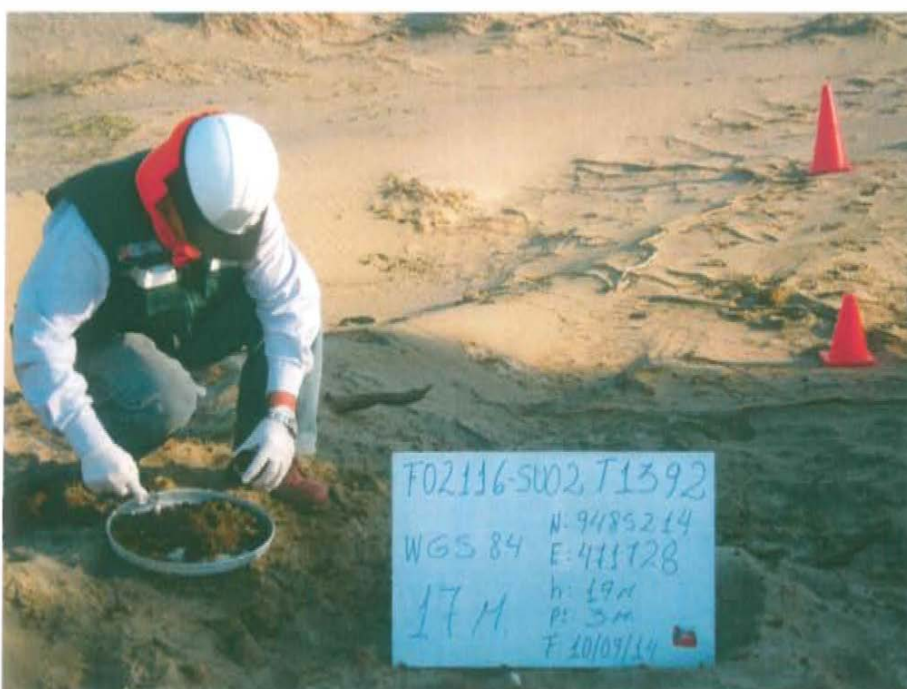
Fotografía N° 4. Vista de la toma de muestra de suelo realizado en el área de ubicación del pozo en el punto F02116-SU02.

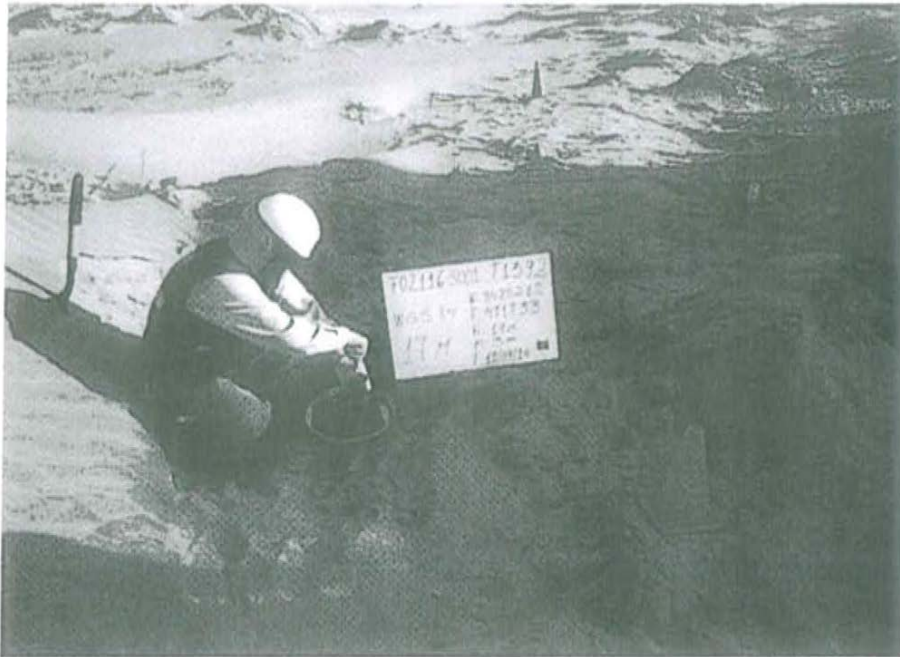
Fotografía N° 1. Toma de muestra de suelo en el punto F02116-SU01 ubicado a 1,5 m del Pozo T1392.

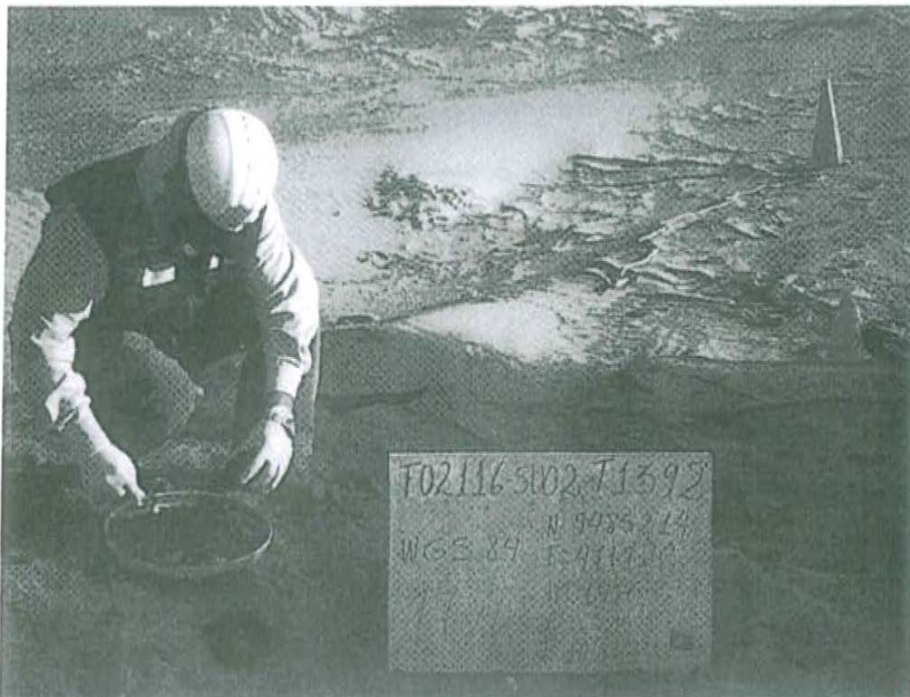
Fotografía N° 2. Toma de muestra de suelo en el punto F02116-SU02, ubicado a 6,0 m aproximadamente del Pozo T1392.

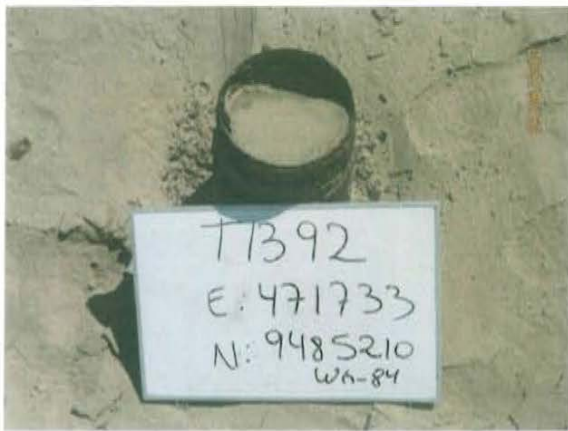
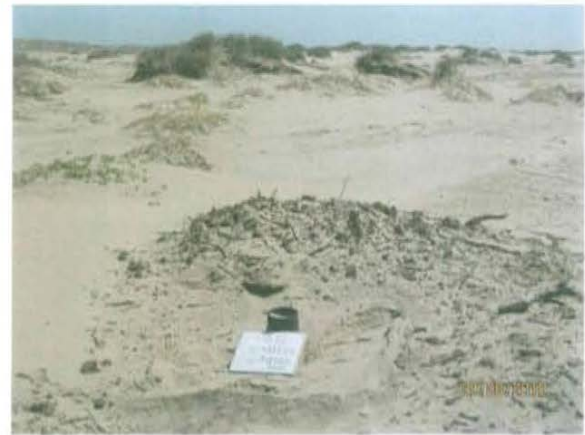
**3. REGISTRO FOTOGRÁFICO**

Pozo ATA, con casing corroído y tapado completamente con arena en su interior, restos de madera y fierro corroído, zona desértica y escasa vegetación en la zona.

Inadecuado Abandono de Pozo
