**INFORME N° 812 - 2015-OEFA/DE-SDCA-CIPASH**

**ASUNTO** : Identificación de pasivo ambiental del subsector hidrocarburos con  
código de Ficha OEFA F02788, ubicado en el Lote VII/VI (ex Lote  
VII), en el distrito de La Brea de la provincia Talara del departamento  
de Piura.

1. El presente Informe tiene por objeto comunicar que el pozo mal abandonado no ubicado a nivel de superficie del terreno (con código PERUPETRO T2971) y el suelo contaminado del área donde éste se encuentra enterrado, constituyen un pasivo ambiental del subsector hidrocarburos, identificado con código de Ficha OEFA F02788. Este pasivo ambiental se encuentra ubicado en el Lote VII/VI (ex Lote VII), en el distrito de La Brea de la provincia Talara del departamento de Piura, el cual fue verificado en campo el 10 de noviembre de 2014.

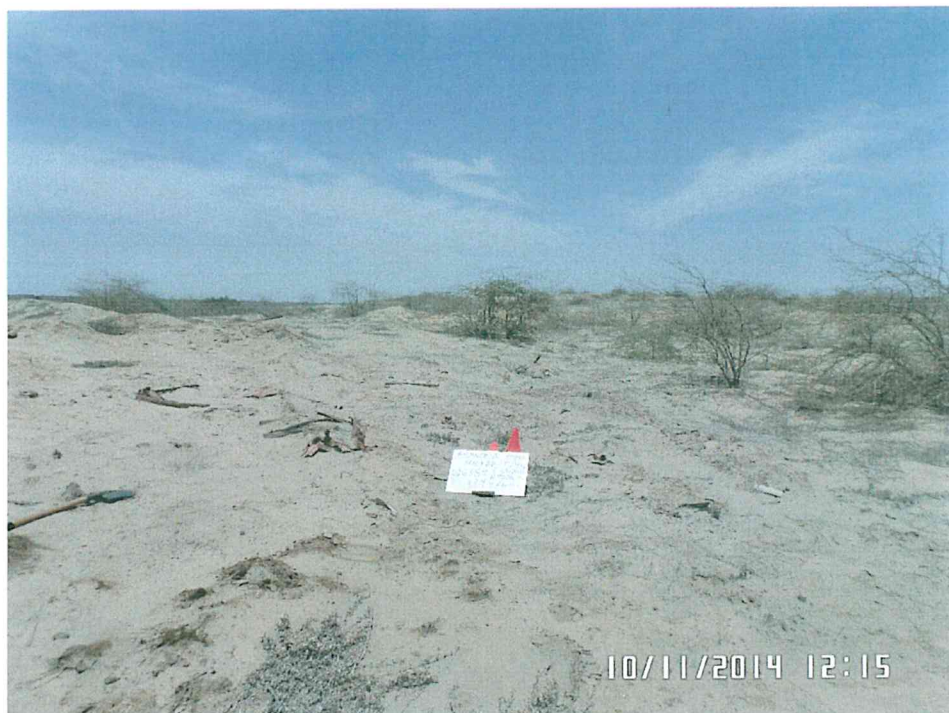
Fotografía N° 1. Vista panorámica del área donde se encuentra enterrado el pozo T2971, en medio de una planicie con vegetación circundante seca.

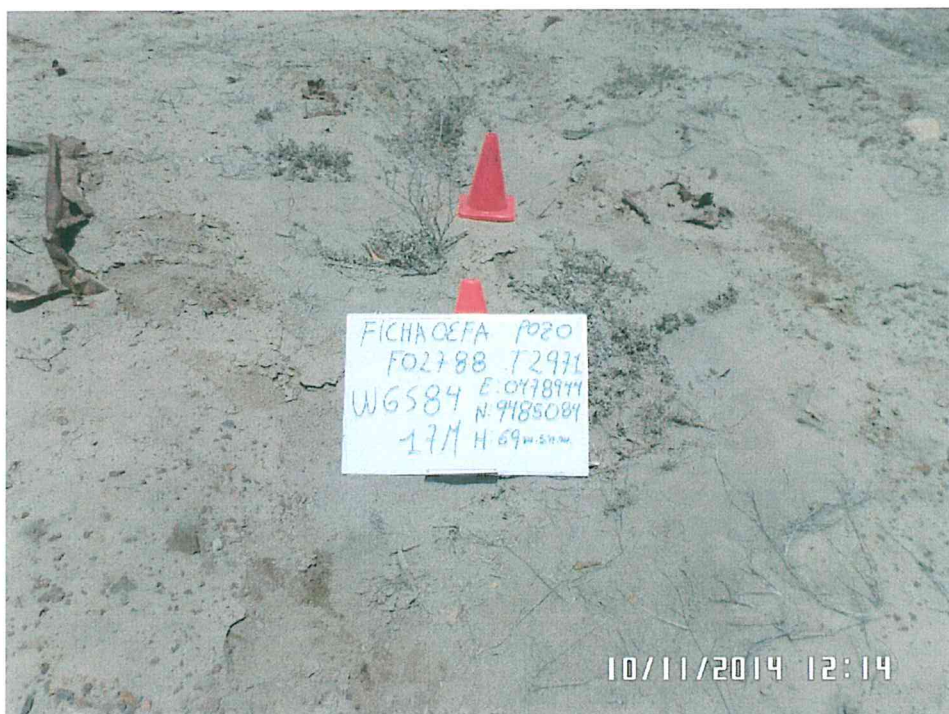
14. Durante la evaluación *in situ* realizada por el OEFA el 10 de noviembre de 2014, se situó en la coordenada proporcionada por OSINERGMIN y no se observó a nivel superficial el pozo, se observó una zona de superficie arenosa sin acceso vehicular directo en un camino no demarcado; asimismo, se encontró evidencia de residuos (metal, madera y textiles) con presencia de hidrocarburos en el área donde se encuentra enterrado el pozo. No se observó afloramiento superficial de líquidos, ni se percibieron emisiones gaseosas provenientes del pozo enterrado (ver anexos 1, 2 y 3).

Fotografía N° 2. Área donde se encuentra enterrado el pozo T2971, en medio de residuos de madera y metal con presencia de hidrocarburos.

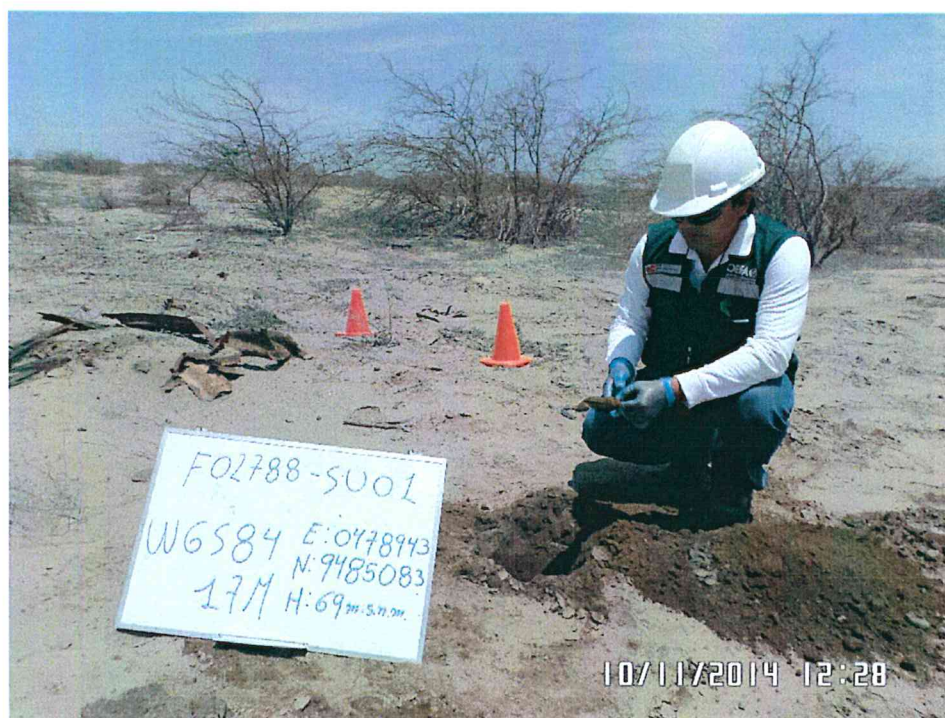
Fotografía N° 3. Toma de muestras de suelo en el punto F02788-SU01.

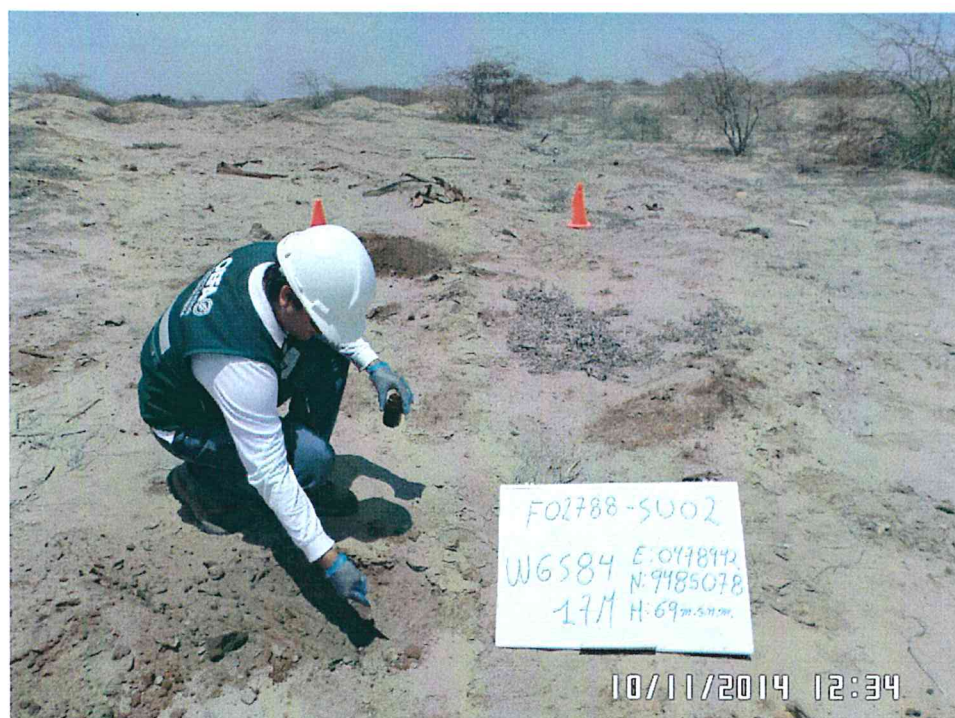
| Matriz | Código de muestra | Parámetros analizados | Resultado | Unidad | ECA o norma referencial | % que se encuentra por encima del ECA o norma referencial | Laboratorio | Número de informe de ensayo de laboratorio |
|---|---|---|---|---|---|---|---|---|
| Suelo | F02788-SU02 | FH F2 (C <sub>10</sub> -C <sub>28</sub> ) | 3 964 | mg/kg | 1 200 | 230,33 % | AGQ Perú S.A.C. | S-14/32949 |

Fotografía N° 4. Toma de muestras de suelo en el punto F02788-SU02.

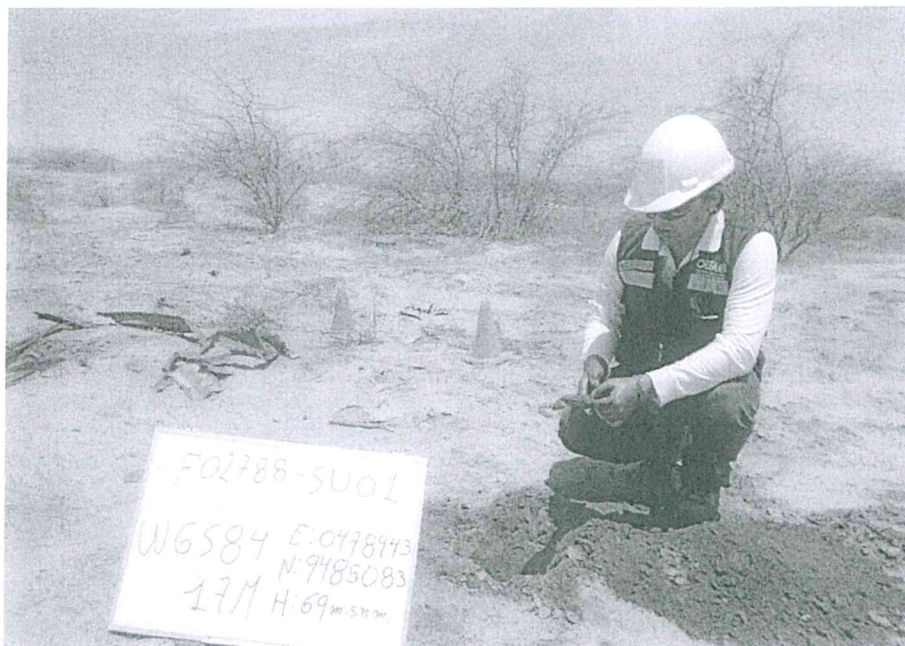
Fotografía N° 1. Toma de muestra de suelo en el punto F02788-SU01, ubicado a 3 m aproximadamente del punto que posiblemente se encontraría el pozo T2971.

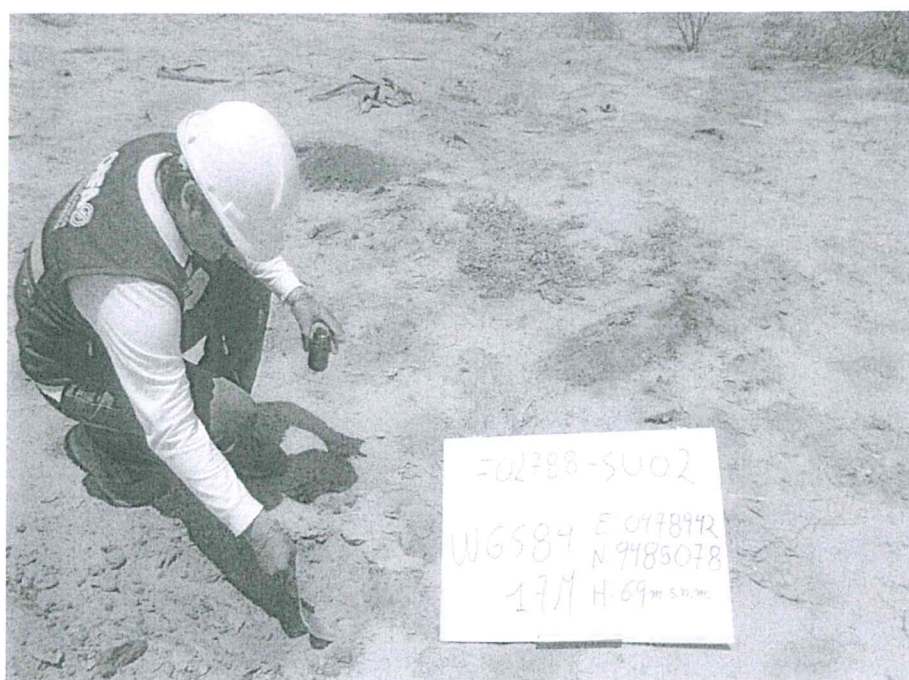
Fotografía N° 2. Toma de muestra de suelo en el punto F02788-SU02, ubicado a 6 m aproximadamente del punto que posiblemente se encontraría el pozo T2971.

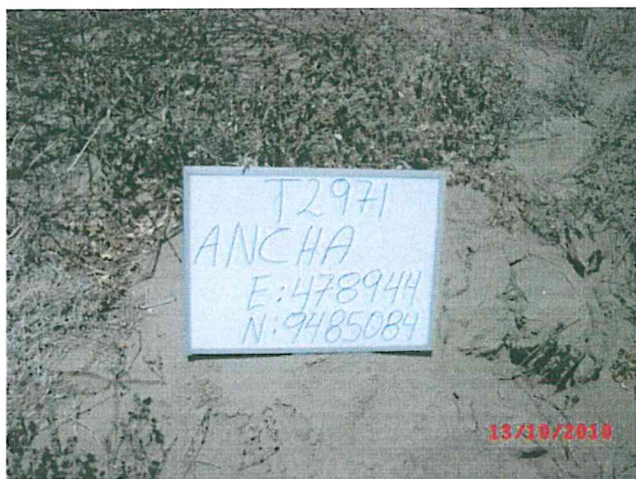
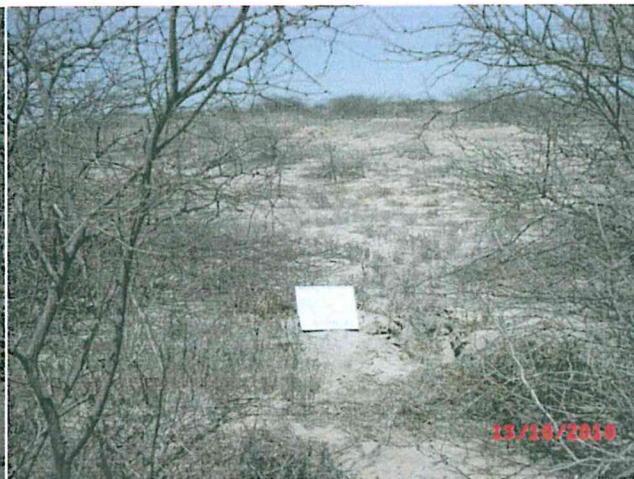
**3. REGISTRO FOTOGRÁFICO**

El pozo T2971 es un pozo no ubicado. Pozo no tiene acceso ni plataforma.

Pozo mal abandonado
