REPORTE N° 00023-2022-OEFA/DEAM-STEC

ASUNTO : Reporte de evaluación ambiental de seguimiento de agua superficial, agua subterránea y efluentes minero en el área de influencia de la unidad minera Yanacocha de Minera Yanacocha S.R.L., distritos de Cajamarca, Baños del Inca y La Encañada, provincia y departamento de Cajamarca, en el 2022.

EXPEDIENTE DE EVALUACIÓN : Expediente de evaluación: 001-2022-DEAM- EAS

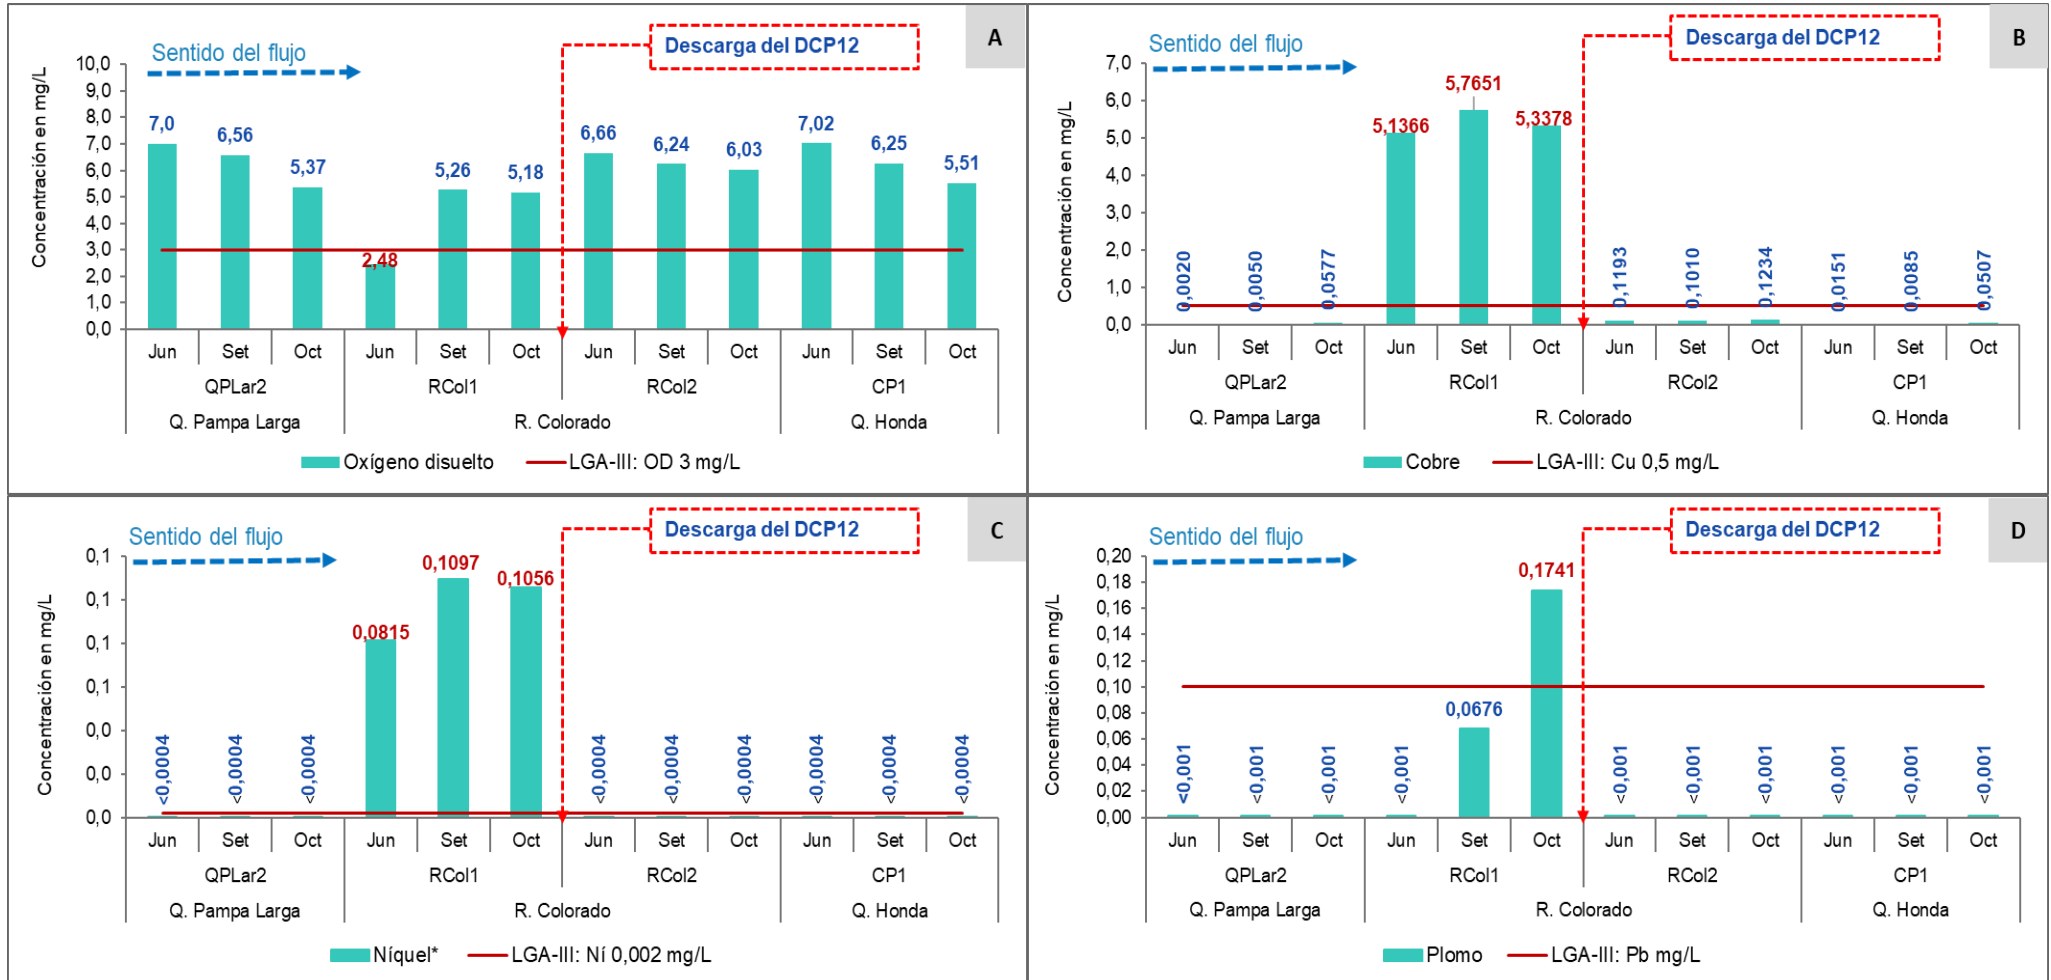
Figura 5.2. Concentraciones de oxígeno disuelto (A), cobre total (B), níquel total (C) y plomo total (D) registrados durante el monitoreo realizado en 2022 en los puntos ubicados en la microcuenca de la quebrada Honda y comparados con la Clase III - LGA.

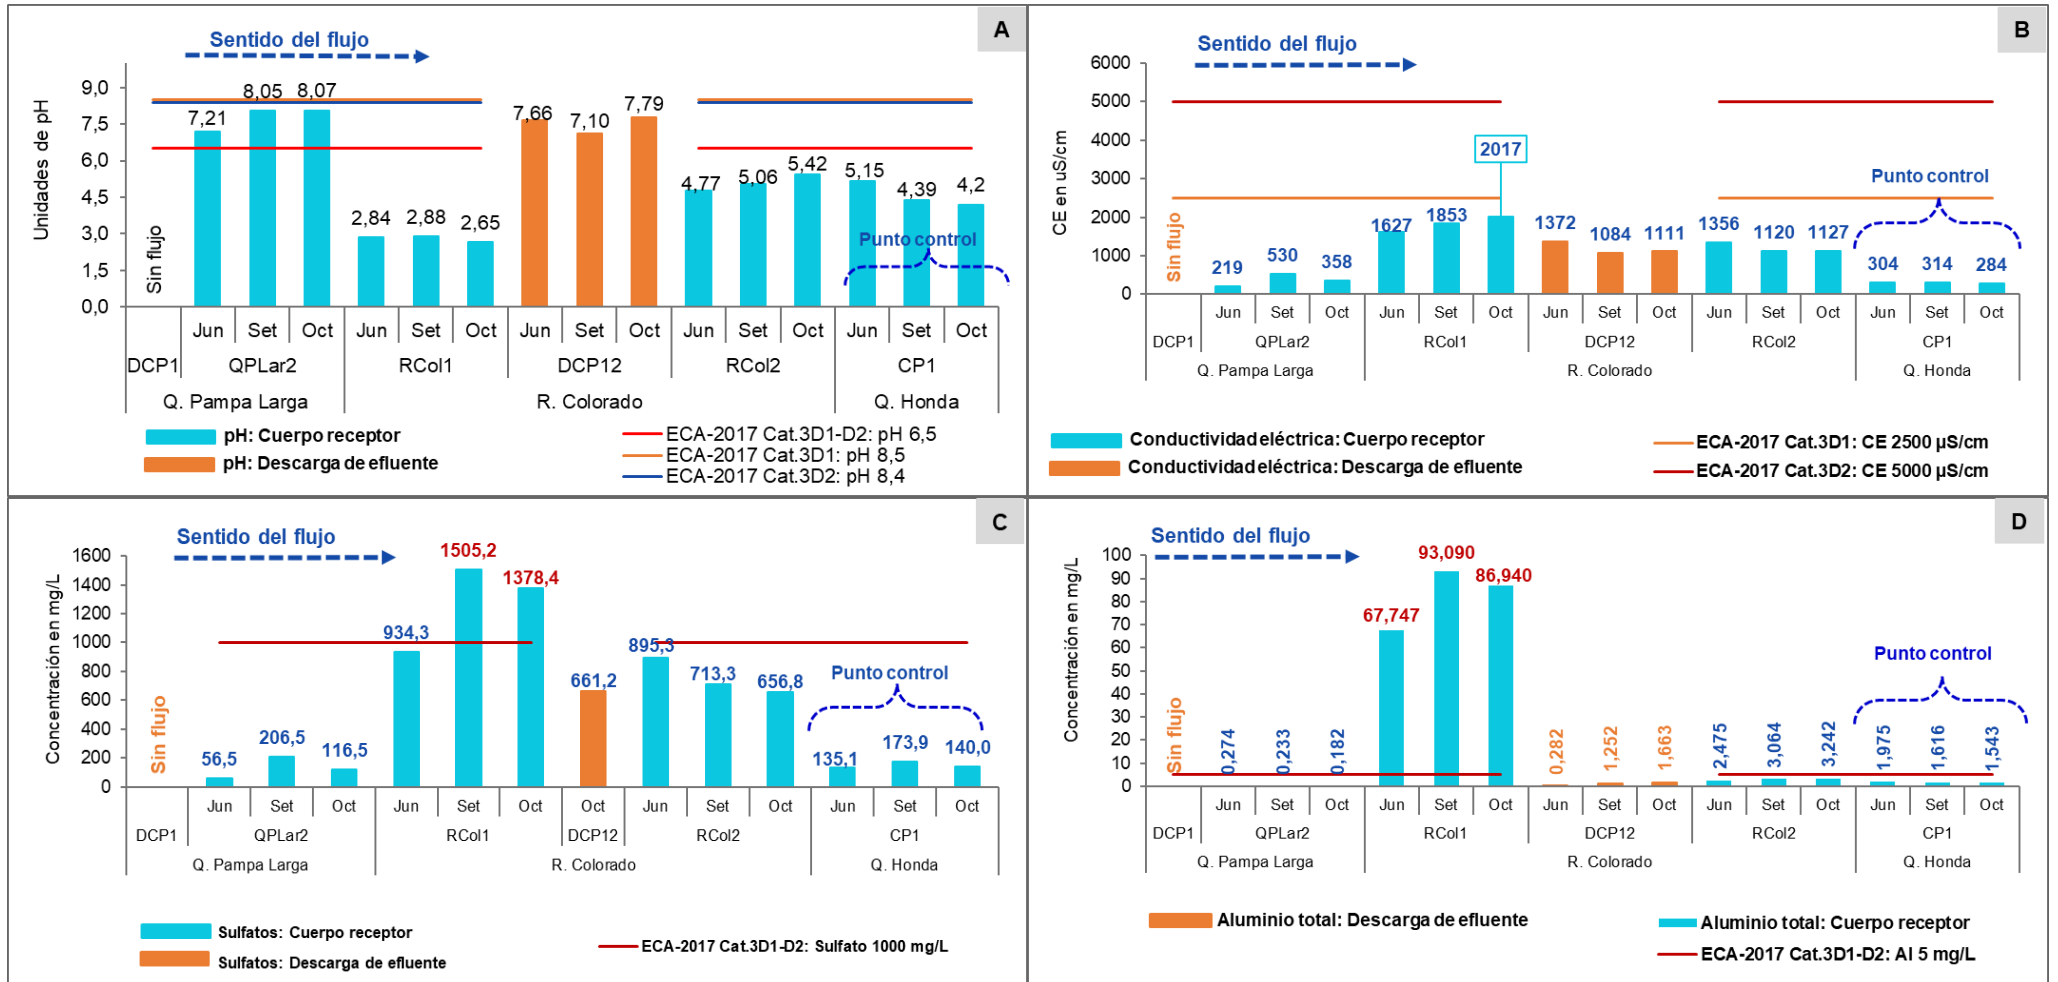
Figura 5.3. Valores de pH (A) y conductividad eléctrica (B); y, concentraciones de sulfatos (C) y aluminio total (D) registrados durante el 2022 en los puntos ubicados en la microcuenca de la quebrada Honda y comparados de manera referencial con el ECA 2017.

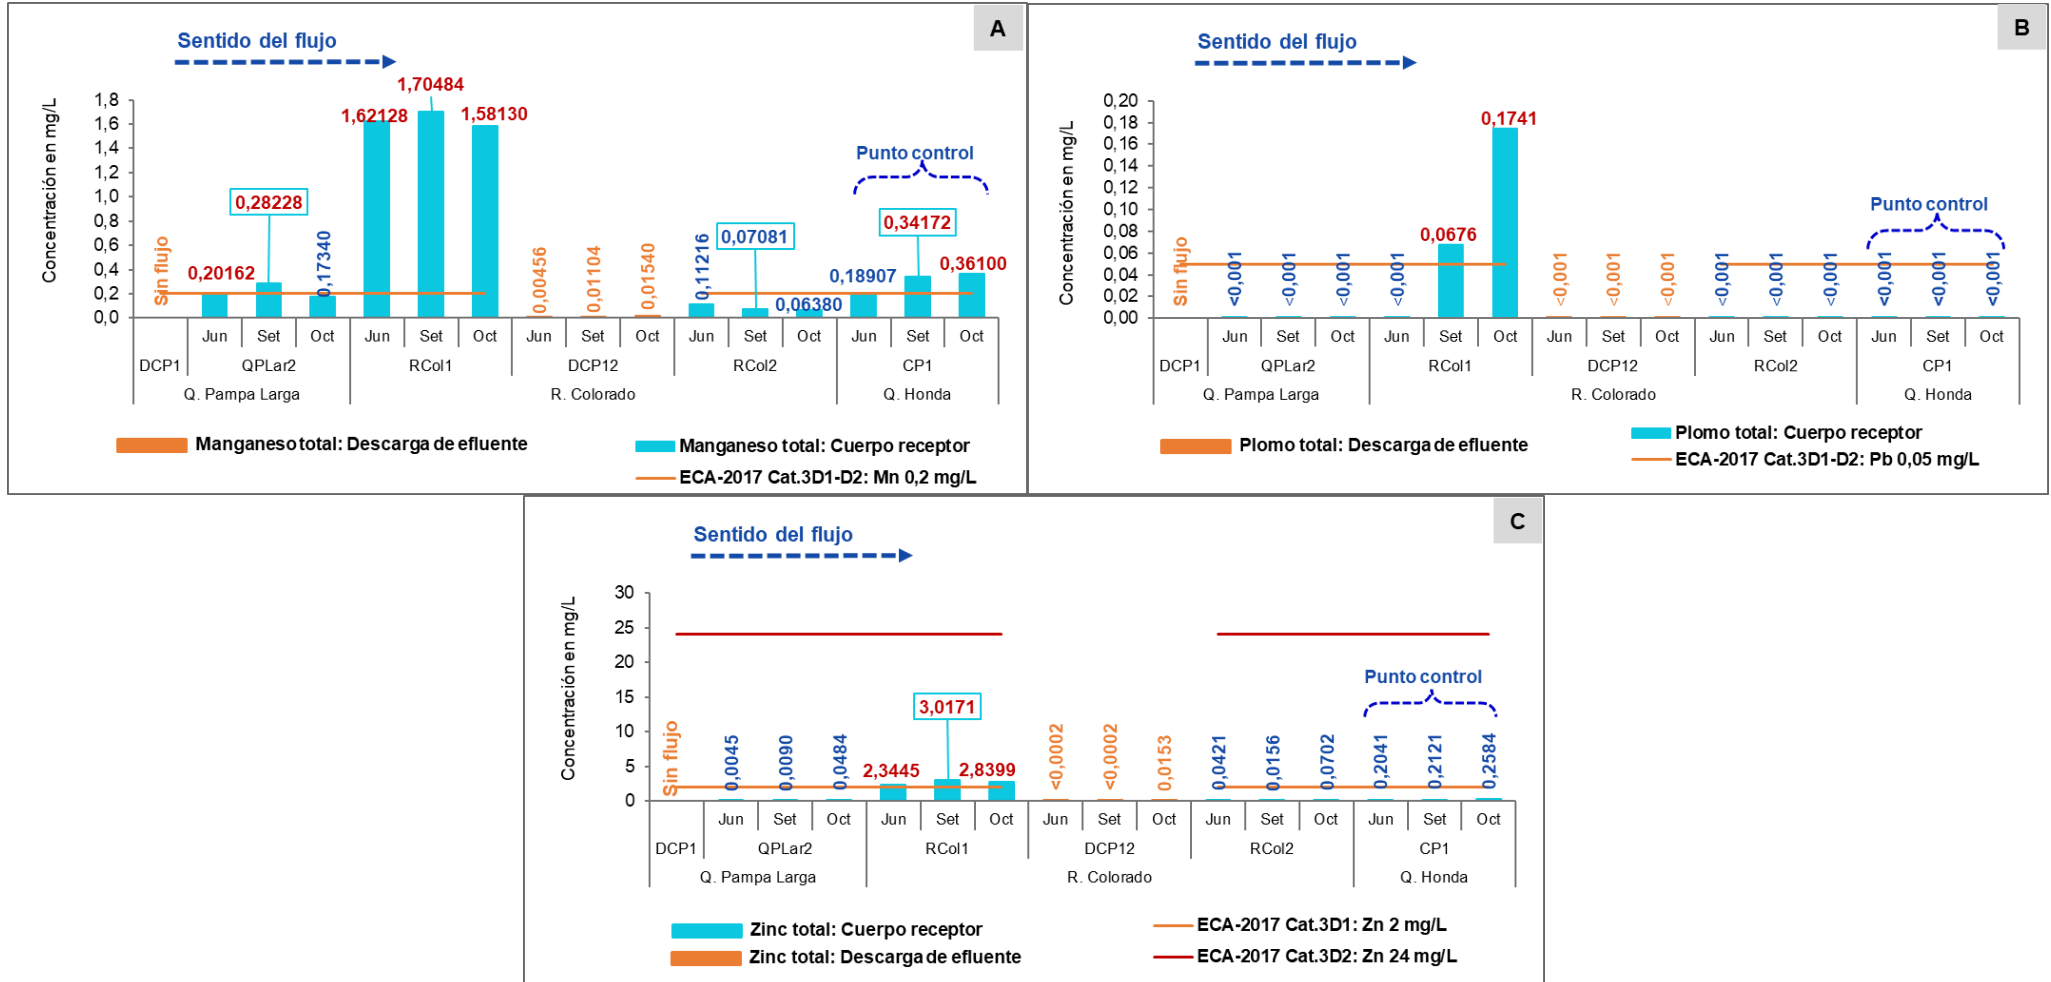
Figura 5.5. Concentraciones totales de manganeso (A), plomo (B) y zinc (C) registrados durante el monitoreo registrados durante el 2022 en los puntos ubicados en la microcuenca de la quebrada Honda y comparados de manera referencial con el ECA 2017.

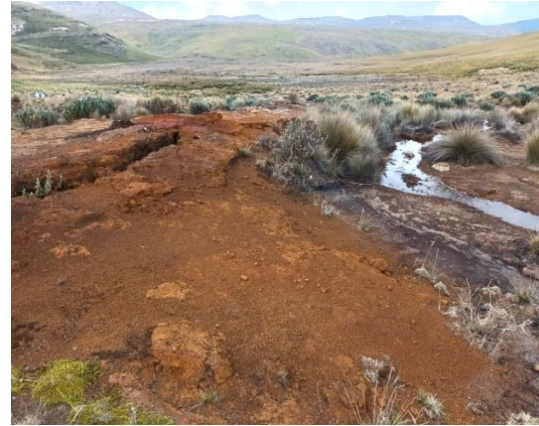
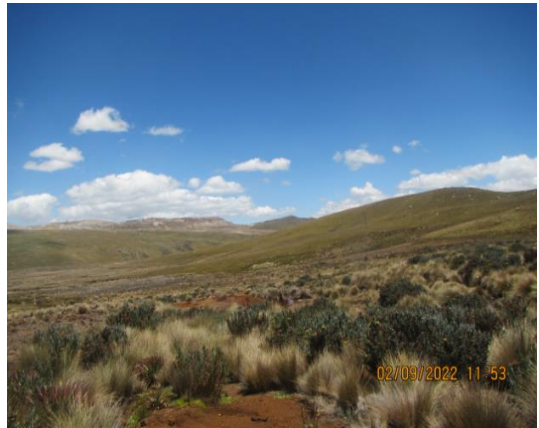
Área donde se ubica el punto RCol1 en la naciente del río Colorado

Presencia de precipitados de color rojizo naranja en el suelo y en el lecho del cauce del río Colorado

Fotografía 5.1. Área de la naciente del río Colorado Rcol1 de coloración rojiza naranja en la cual se observa precipitados de color rojizo.

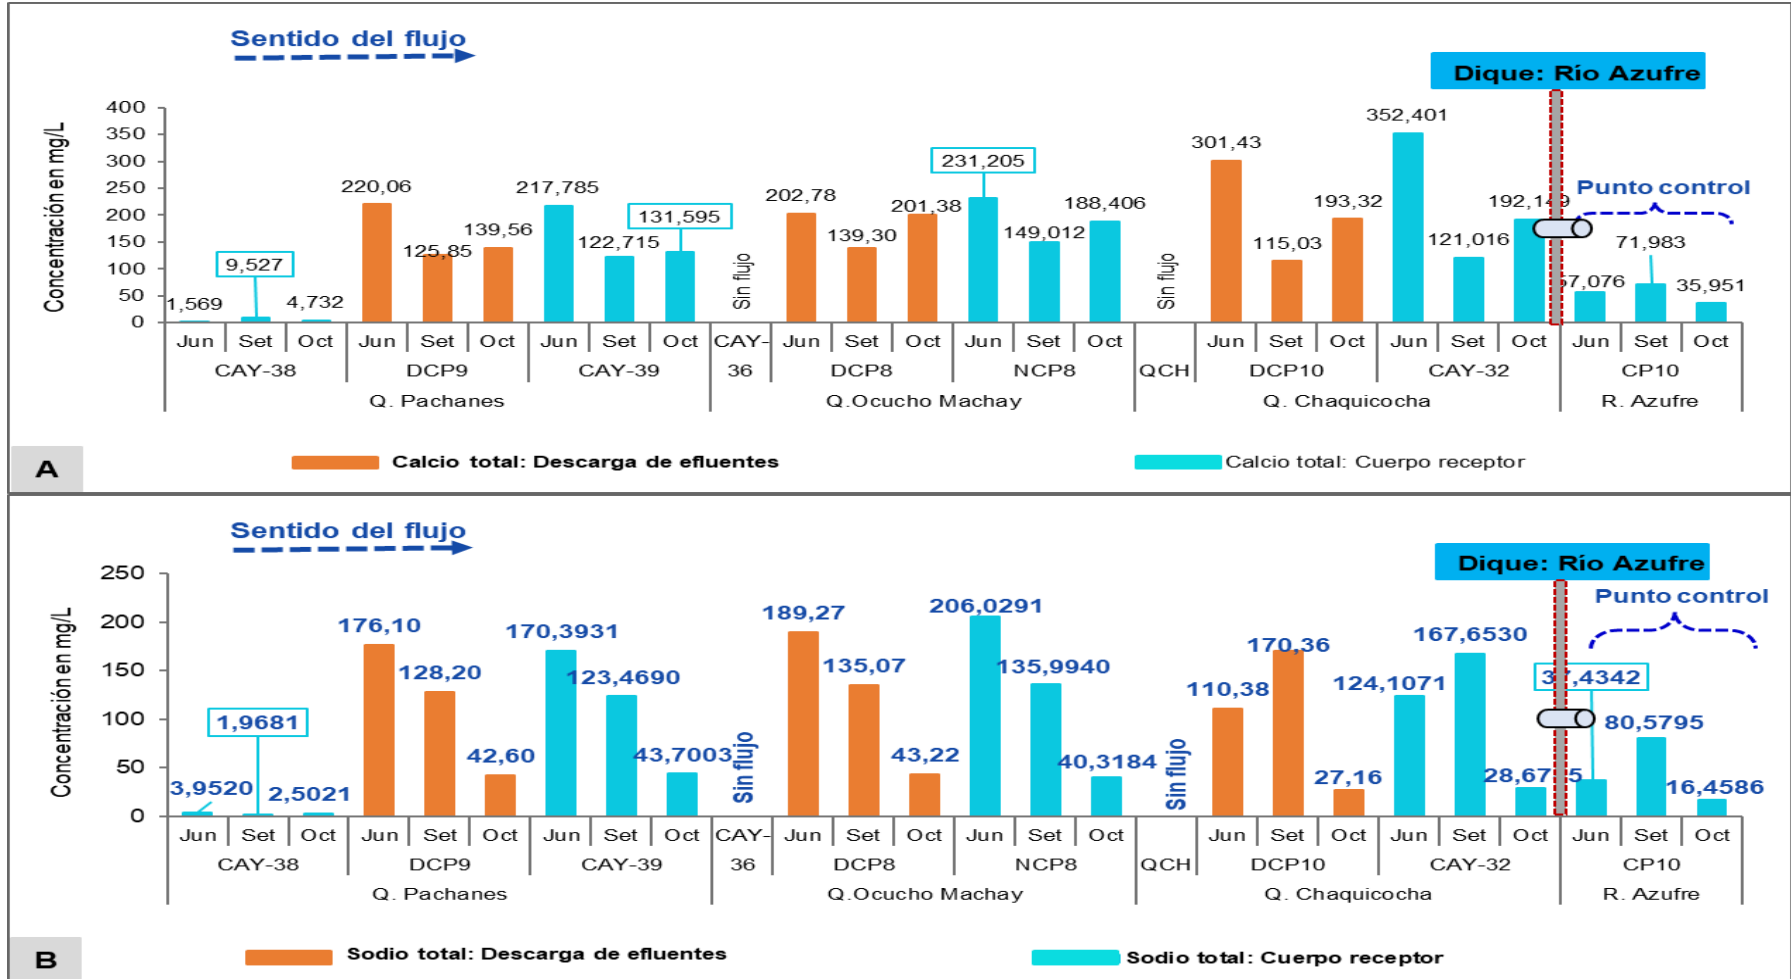
Figura 5.11. Concentraciones totales de calcio (A) y sodio (B) registrados durante el 2022 en los puntos ubicados en la microcuenca del río Azufre y comparados de manera referencial con el ECA 2017.

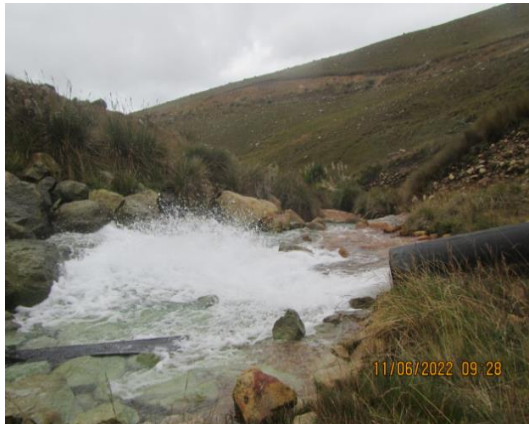
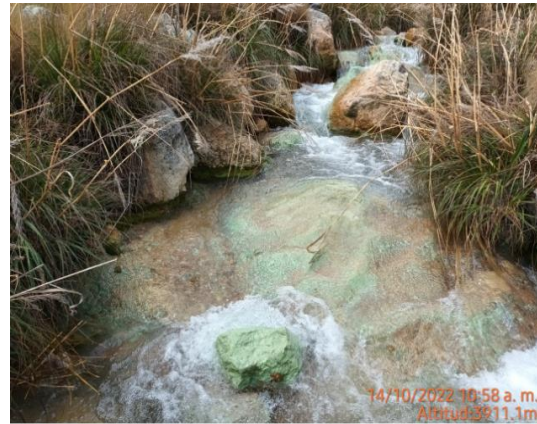
Efluente minero DCP10 que descarga a la quebrada Chaquicocha, donde se ubica el punto CAY-32

Asimismo, se evidenció precipitados de color blanquecino verdoso en el lecho del cauce de la quebrada Ocucho Machay y Chaquicocha, en los puntos NCP8 y CAY-32, ubicados aguas abajo de la descarga de dichos efluentes mineros (DCP9, DCP8 y DCP10). Ver Fotografía 5.2.

Fotografía 5.2. Precipitado de color blanquecino verdoso en el lecho de los cauces de las quebradas Ocucho Machay y Chaquicocha, donde se ubica los puntos NCP8 y CAY-32, aguas abajo de la descarga de los efluentes mineros DCP8 y DCP10, respectivamente.

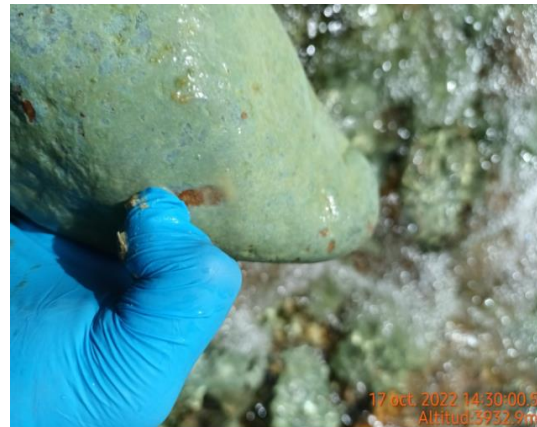
Lecho del cauce de la quebrada Ocucho Machay

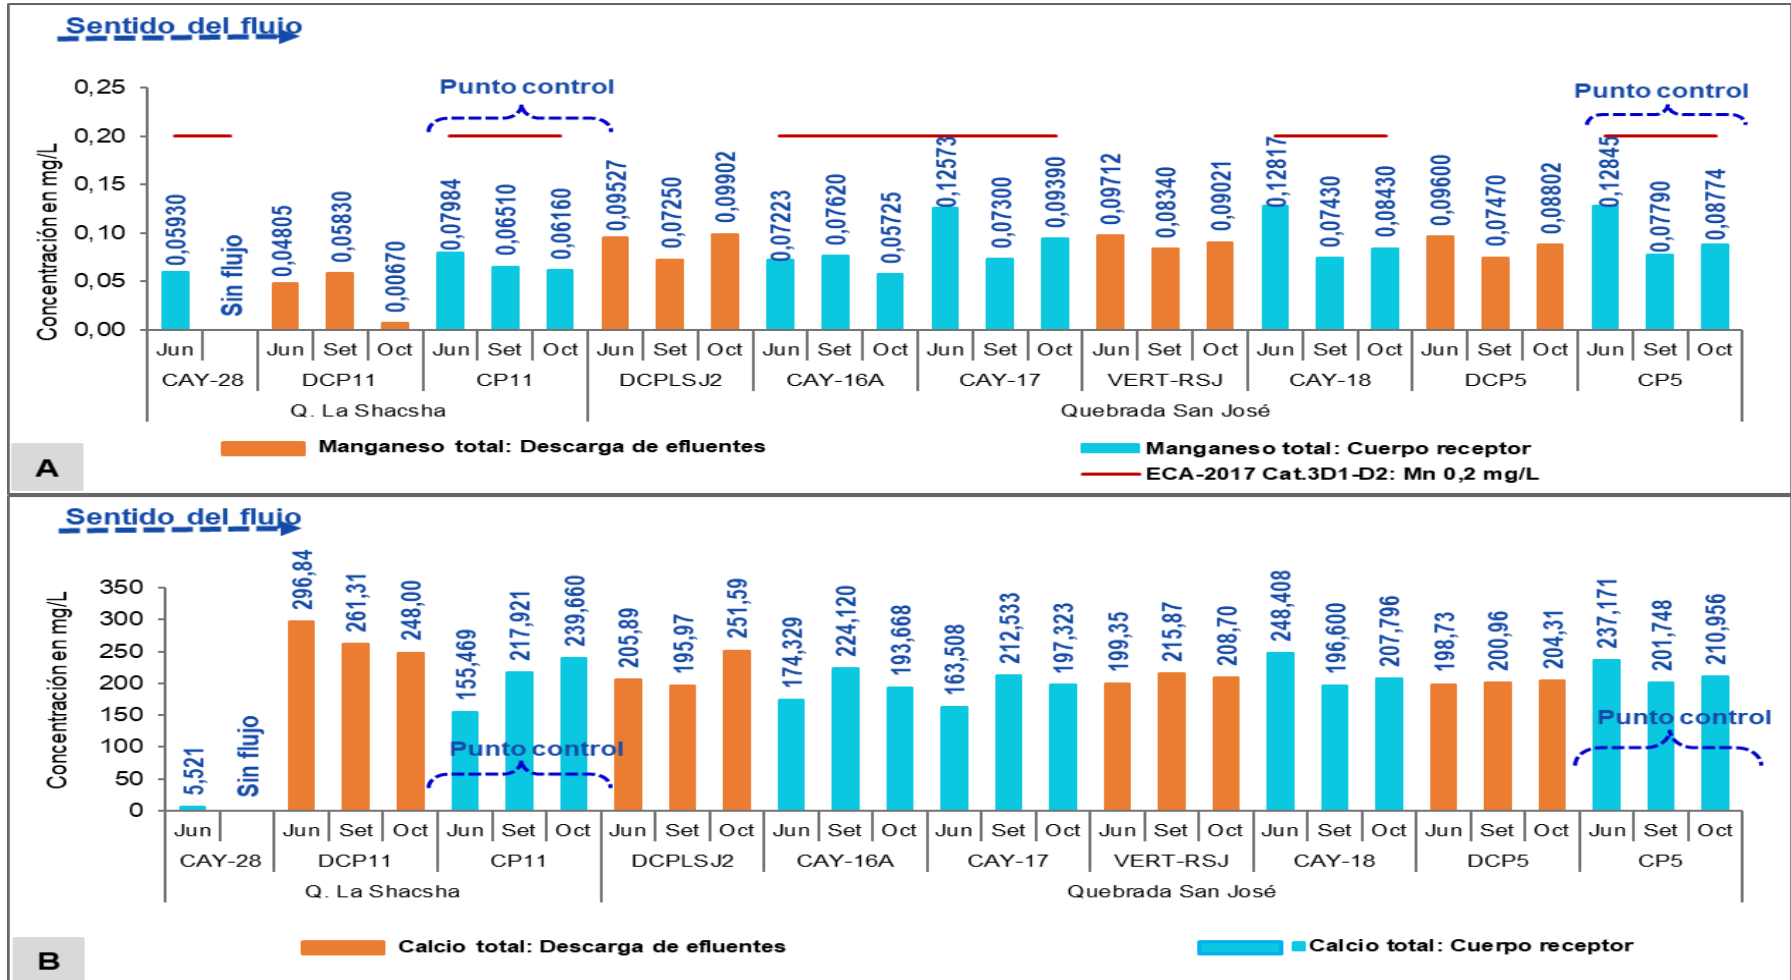
Figura 5.19. Concentraciones totales de manganeso (A) y calcio (B) registrados durante el 2022 en los puntos ubicados en las microcuencas de las quebradas La Shacsha y del río San José comparados de manera referencial con el ECA 2017.

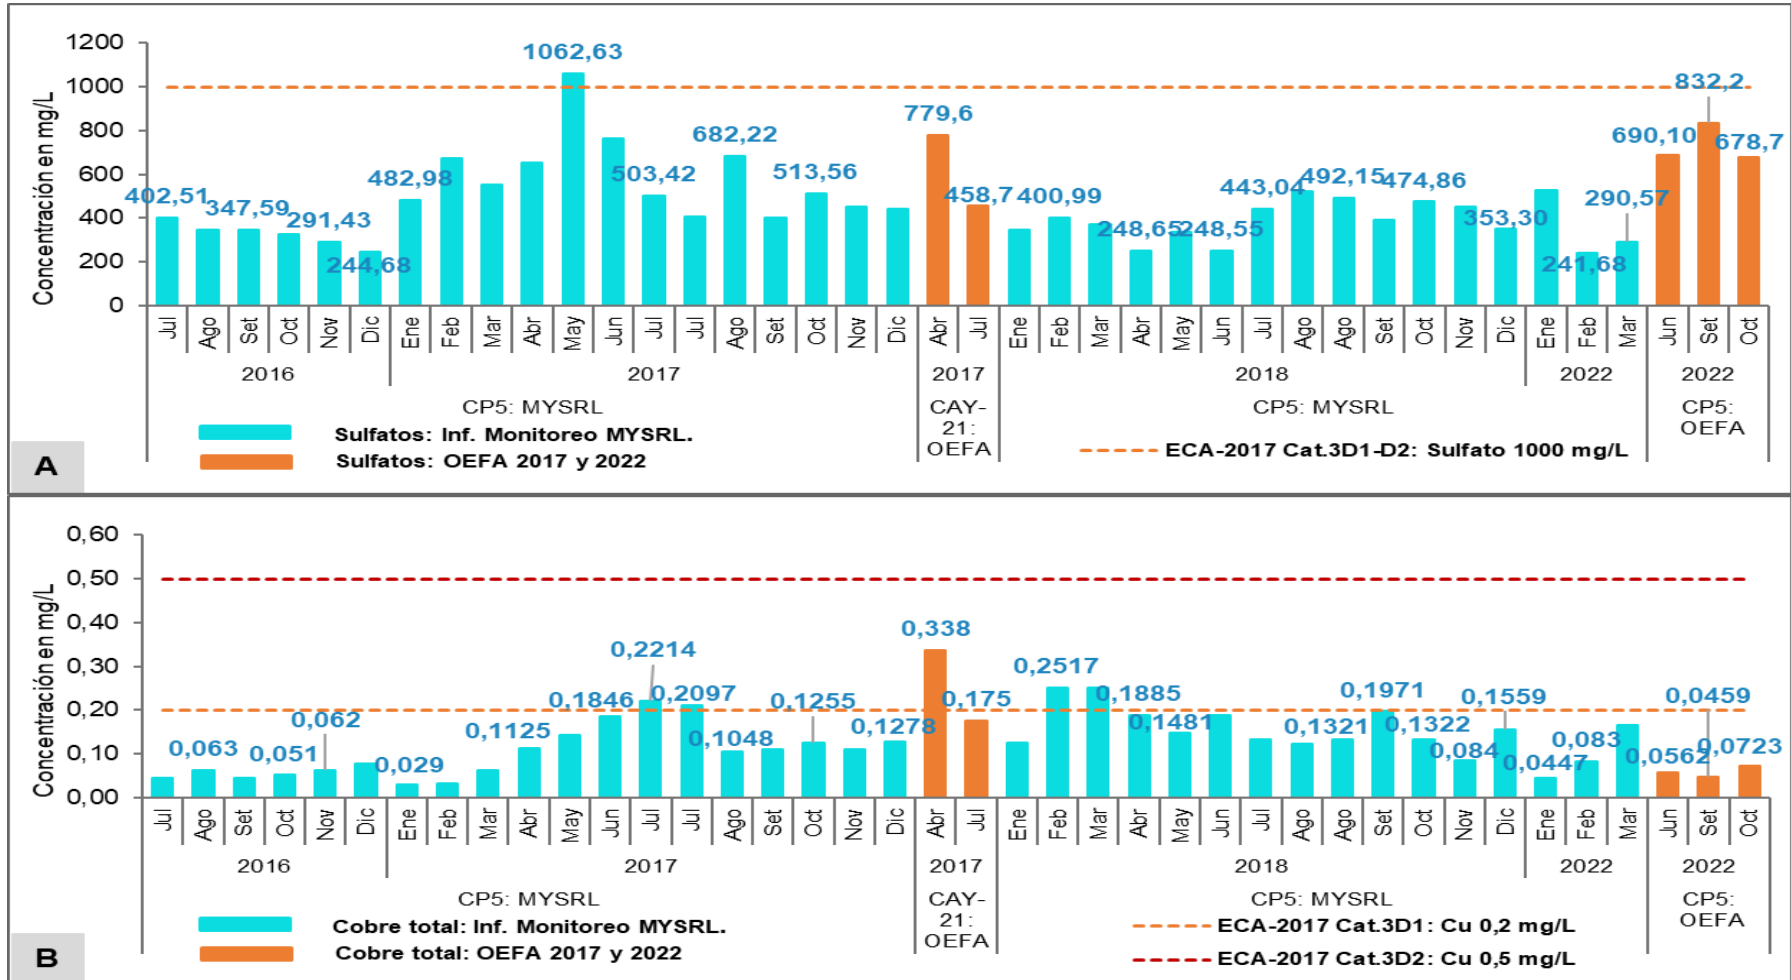
Figura 5.24. Concentraciones de sulfatos (A) y cobre total (B) registrados en la evaluación ambiental realizada por el OEFA en el 2017 y 2022; y lo reportado por la Minera Yanacocha S.R.L. para el punto de control CP5 ubicado en la microcuenca del río San José.

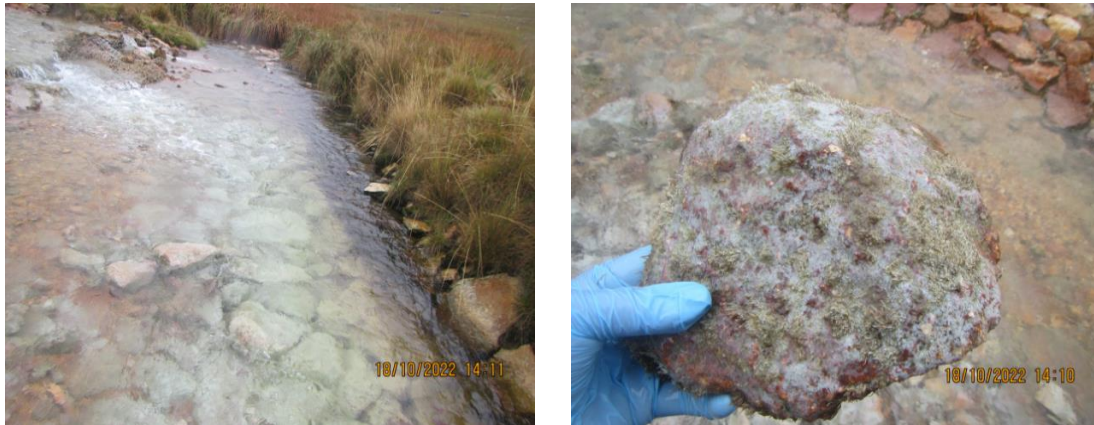
Fotografía 5.3. Precipitado de color blanquecino verdoso en el lecho del cauce de la descarga del efluente minero VERT-RSJ ubicado en la microcuenca del río San José.

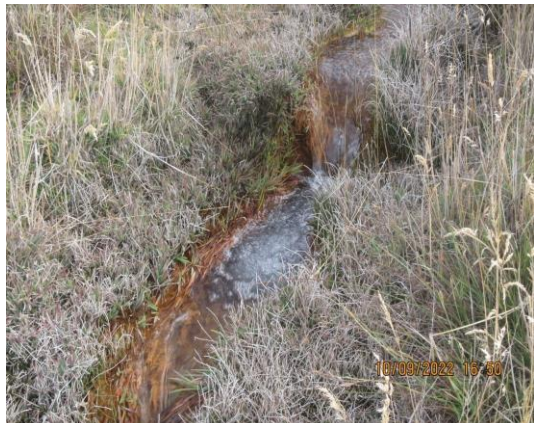
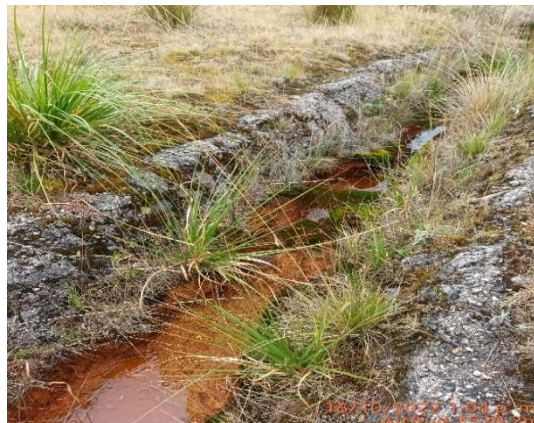
Canal de descarga del flujo del sistema de subdrenaje de la pila de lixiviación Cerro Negro con precipitado de coloración rojiza

Dicho esto, las características ácidas y las elevadas concentraciones totales de manganeso y cobre en setiembre 2022, en el punto ESP-2, podría deberse a la descarga del flujo proveniente del sistema de subdrenaje de la pila de lixiviación Cerro Negro puesto que estaba descargando directamente a la quebrada - en las coordenadas UTM WGS 84 Zona 17: 767795 E, 9226649 N -durante el muestreo. Además, el cauce de la descarga de este subdrenaje presentó precipitados de coloración rojiza y en su trayectoria a la quebrada, una espuma sobrenadante blanquecina atrapada en la malla metálica del cerco perimétrico de la estación de Bombeo Wox La Quinua, como se observa en la Fotografía 5.4.

Fotografía 5.4. Canal de descarga del flujo del sistema de subdrenaje de la pila de lixiviación Cerro Negro, malla metálica del cerco perimétrico, y precipitado de coloración blanquecino en el punto ESP-2.

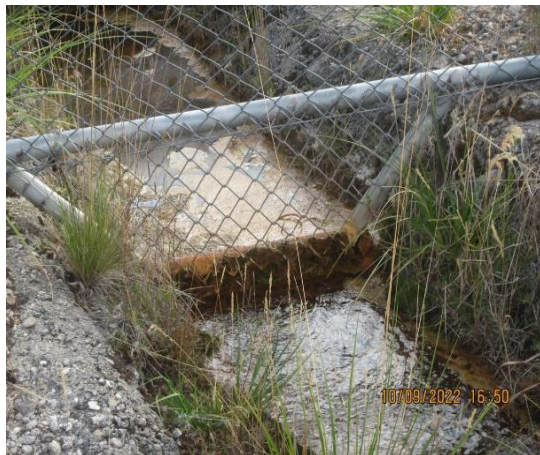
Espuma sobrenadante observada en el cauce de la quebrada Pampa Cerro Negro.

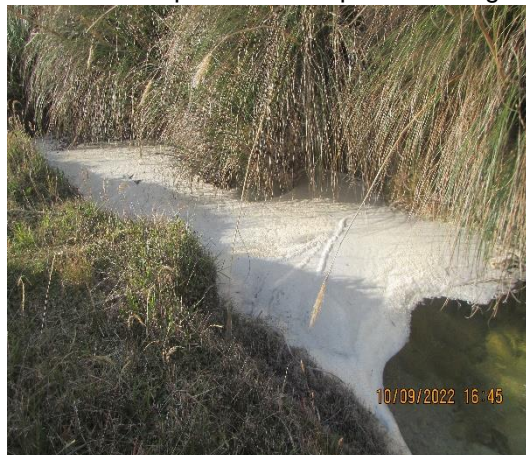
Al respecto hay que precisar que el punto ESP-2 no se encuentra declarado en el IGA del administrado y se estableció a fin de identificar la procedencia del flujo con precipitado de color blanquecino observado en el lecho del cauce de la quebrada Pampa Cerro Negro que descarga al dique del río Rejo. Asimismo, para corroborar si el origen de dicho precipitado podría ser ocasionado por la descarga proveniente del sistema de subdrenaje de la pila de lixiviación Cerro Negro, en octubre 2022 se estableció el punto QPCN1 ubicado aguas arriba de dicha descarga.

Precipitado de coloración blanquecina identificada en el punto ESP-2 ubicado en la quebrada Pampa Cerro Negro

- El punto QPCN1, ubicado aguas arriba del flujo proveniente del sistema de subdrenaje de la pila de lixiviación Cerro Negro, fue adicionado para corroborar si el origen de dicho precipitado podría ser ocasionado por la descarga proveniente del sistema de subdrenaje de la pila de lixiviación. Es así como, en octubre, presentó resultados

similares a los obtenidos en el punto ESP-2, corroborando que no hay influencia de la descarga del subdrenaje cuando este no se encuentra descargado a la quebrada.

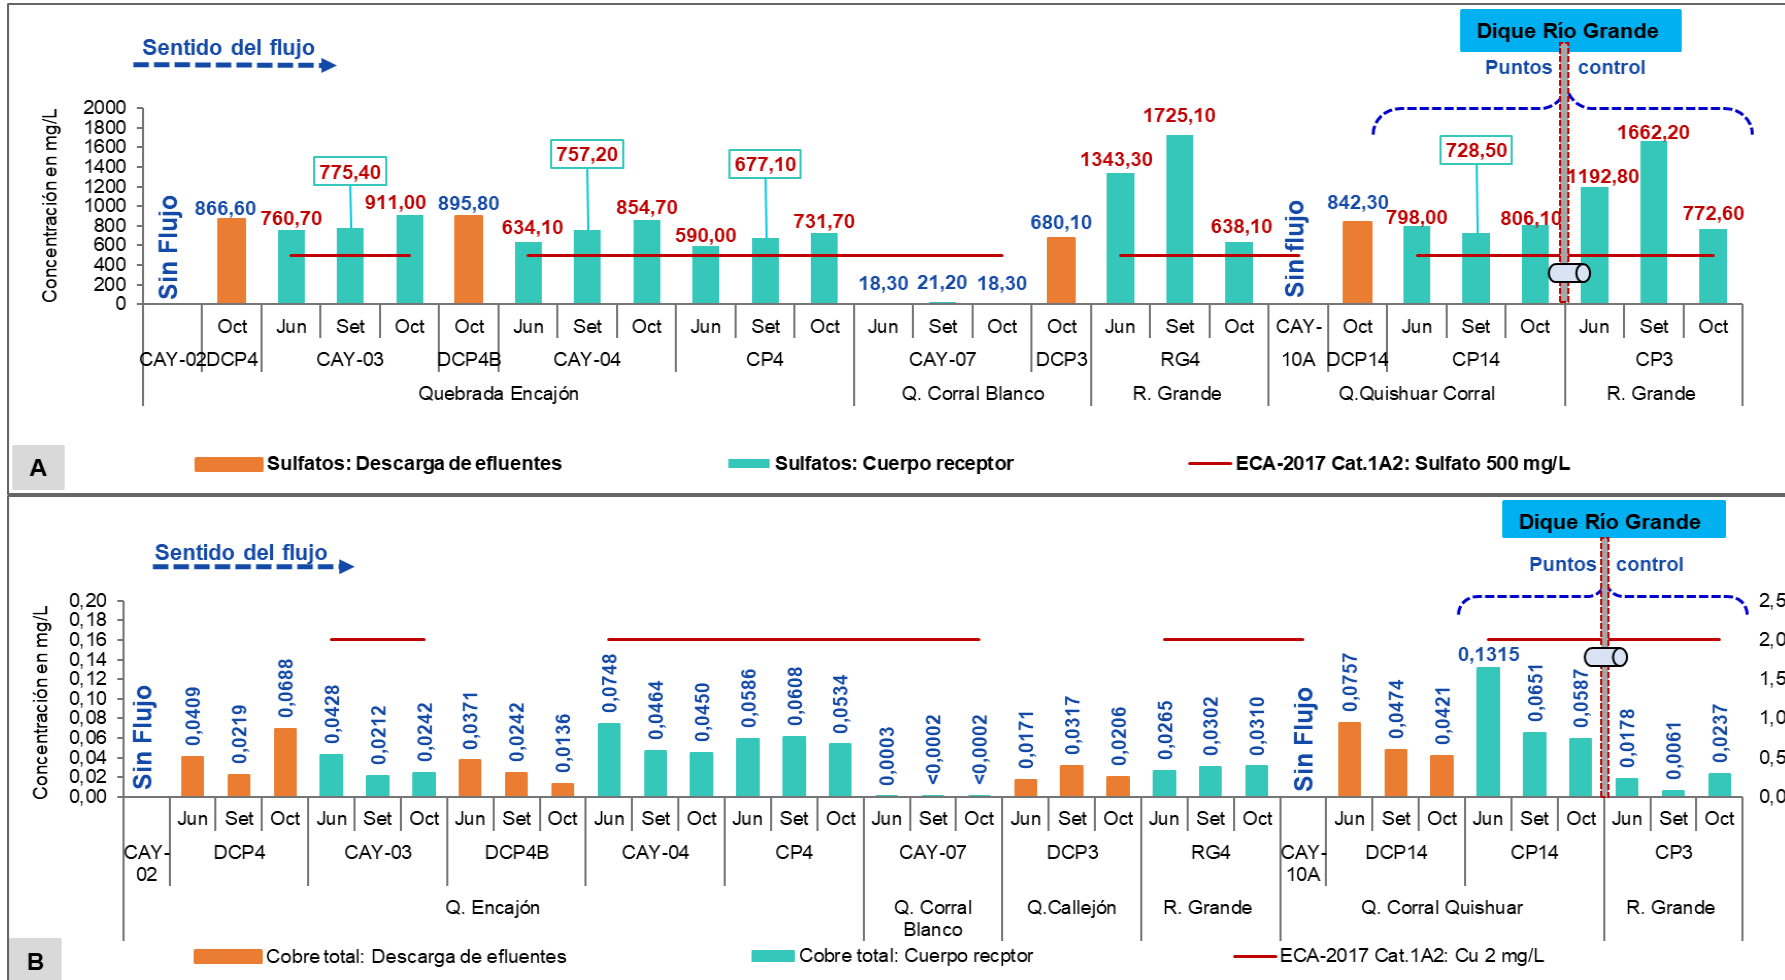
Figura 5.34. Concentraciones de sulfatos (A) y cobre total (B) registrados durante el 2022 en los puntos ubicados en la microcuenca del río Grande comparados de manera referencial con el ECA 2017.

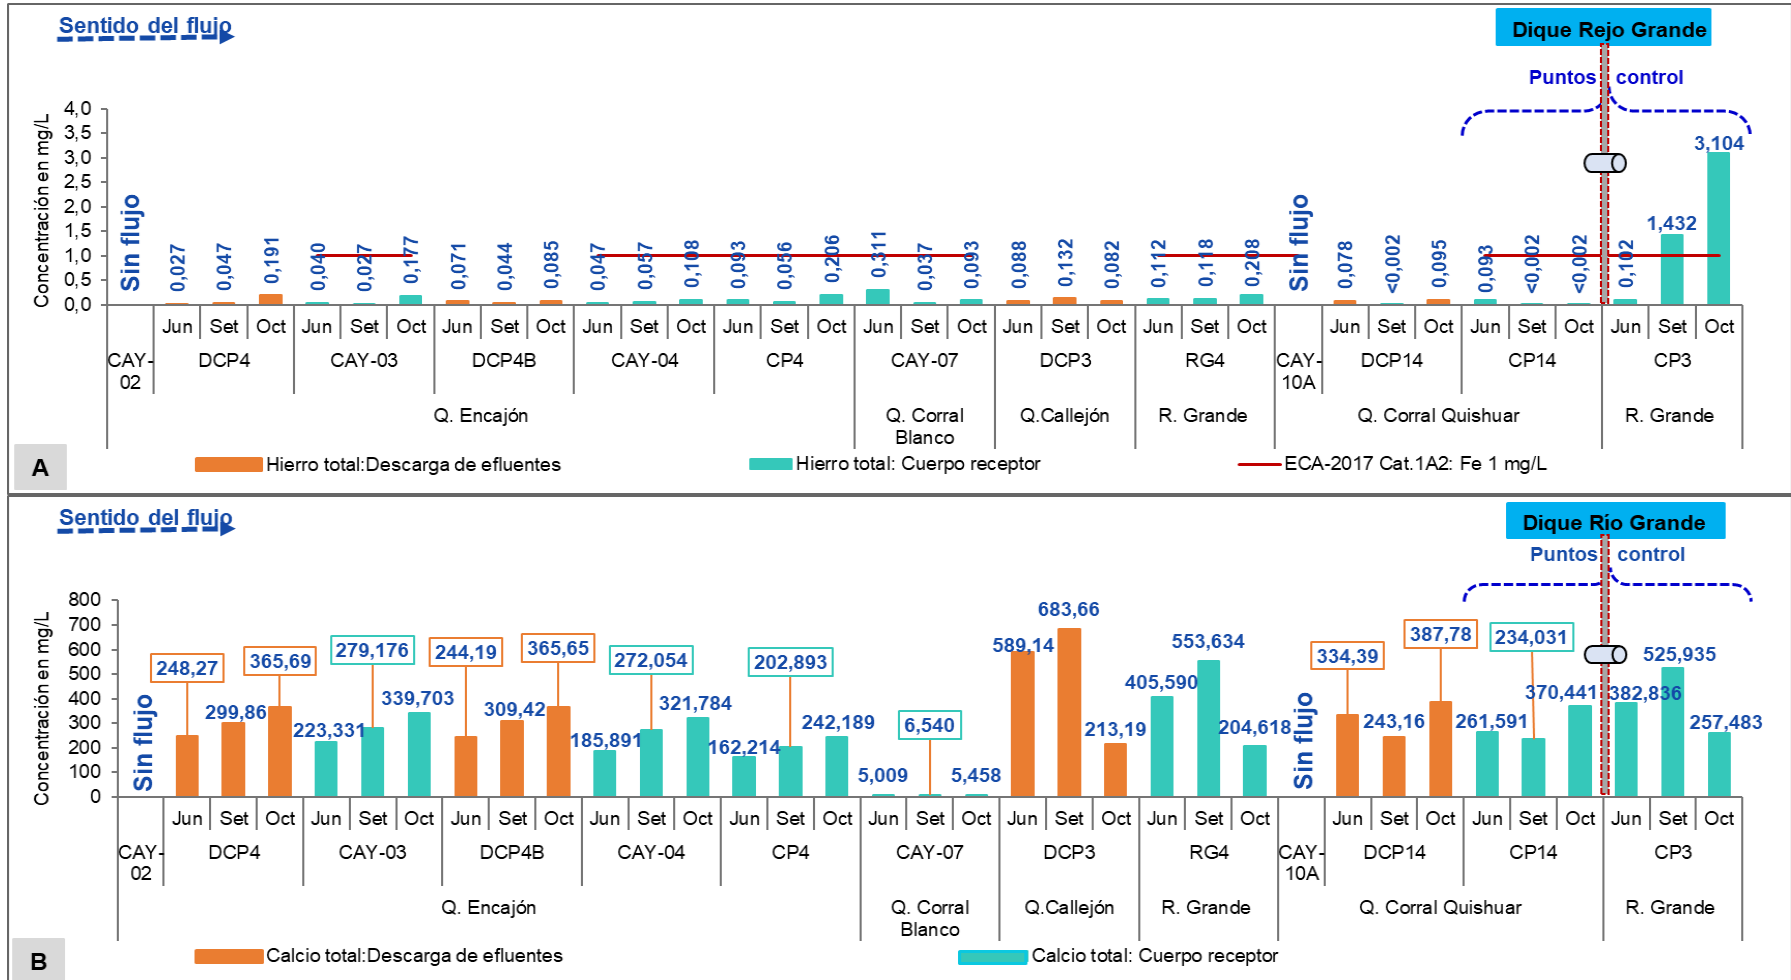
Figura 5.35. Concentraciones totales de hierro (A) y calcio (B) registrados durante el 2022 en los puntos ubicados en la microcuenca del río Grande comparados de manera referencial con el ECA 2017.

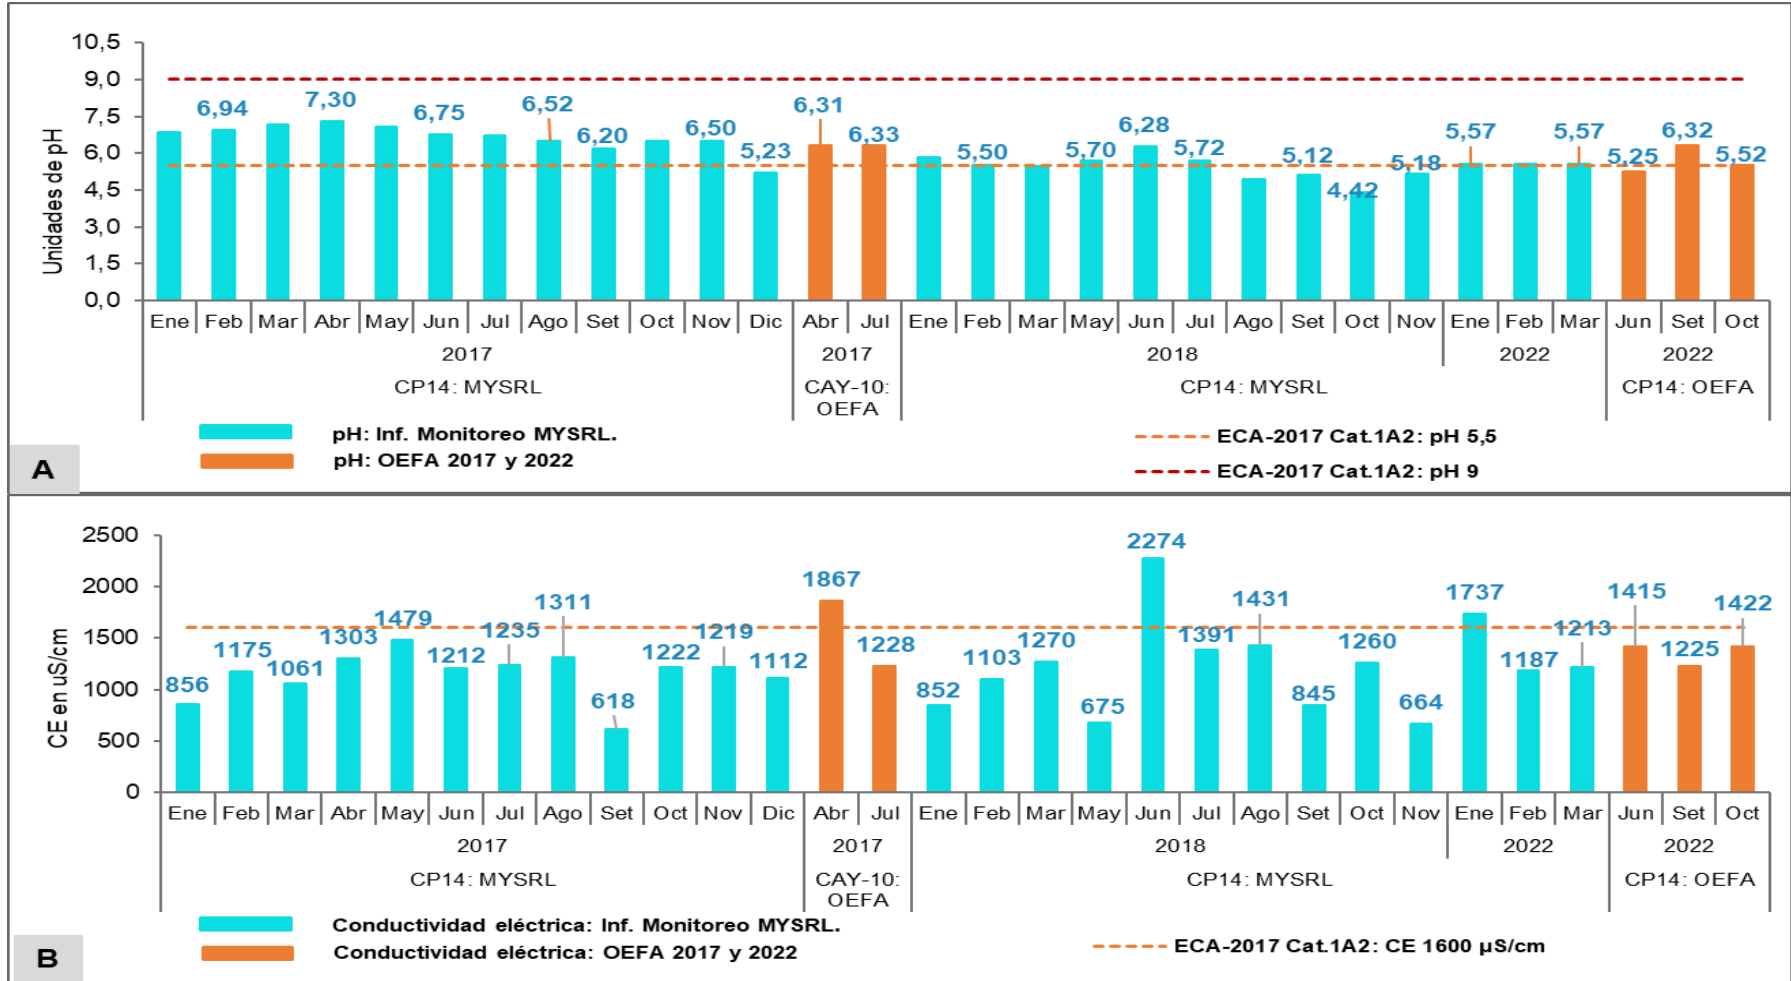
Figura 5.40. Valores de pH (A) y conductividad eléctrica (B) registrados en la evaluación ambiental realizada por el OEFA en el 2017 y 2022; y lo reportado por la Minera Yanacocha S.R.L. para el punto de control CP14 ubicado en la microcuenca del río Grande.

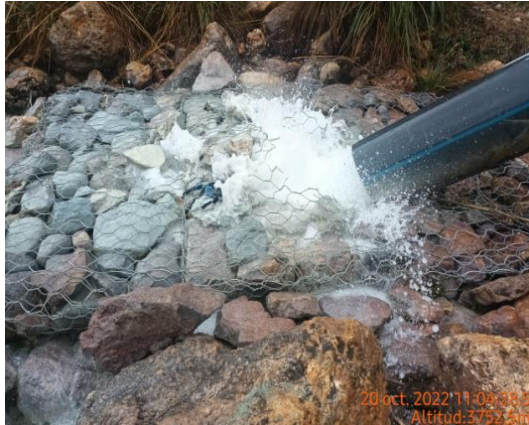
Descarga del efluente minero DCP4B

La influencia de las descargas de los efluentes mineros DCP4, DCP-4B, DCP3 y DCP14, sobre los cuerpos receptores también se evidencia en las concentraciones totales de cobre, hierro, calcio y sodio tal como se detallan en las Figuras 5.34. (B) al 5.36. Asimismo, se menciona que en la descarga del efluente minero DCP-4B y en el punto CAY-04 ubicado aguas abajo de esta descarga se observaron precipitados de color blanquecino en el lecho del cauce de la quebrada Encajón. Ver Fotografía 5.5.

Fotografía 5.5. Precipitado de color blanquecino en la descarga del efluente minero DCP4B y en el lecho de la quebrada Encajón en el punto CAY-04.

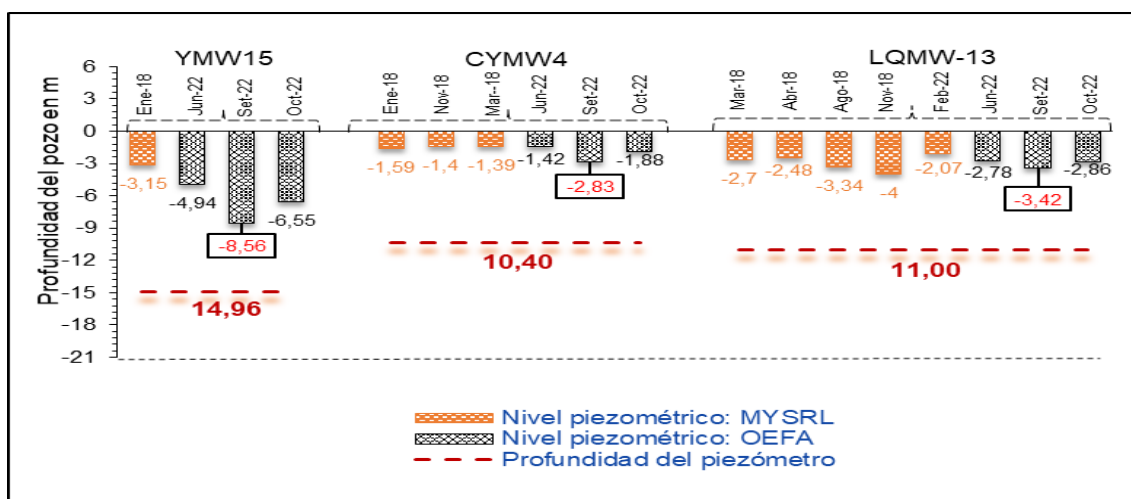
Este descenso se debería a la recarga del subsistema hidrológico que se produce principalmente por infiltración directa del agua de lluvia sobre los afloramientos del material

Figura 5.45. Niveles piezométricos registrados en junio, setiembre y octubre de 2022 por el OEFA y los reportados por MYSRL para los piezómetros que presentan profundidades menores a 15 m.

- De los 10 piezómetros que presentaron condiciones para el monitoreo ambiental en junio, setiembre y octubre de 2022, 3 de ellos identificados como YNM15, CYMW4 y LQMW-13, tienen profundidades menores a 15 m y registraron descenso en sus niveles piezométricos en setiembre. En cambio, los otros 7 piezómetros identificados como MQS2PZ-03, LQMW16, PZ-1703, LQMW-14A, PZ-1, PZ-4 y BCPZ05, que tienen profundidades mayores a 40 m, registraron descenso en octubre de 2022. Este descenso se debería a la recarga del subsistema hidrogeológico que se produce principalmente por infiltración directa del agua de lluvia sobre los afloramientos del material permeable en la superficie, ocasionando que los pozos poco profundos se recuperen rápidamente en la época húmeda y con descensos en la época seca.

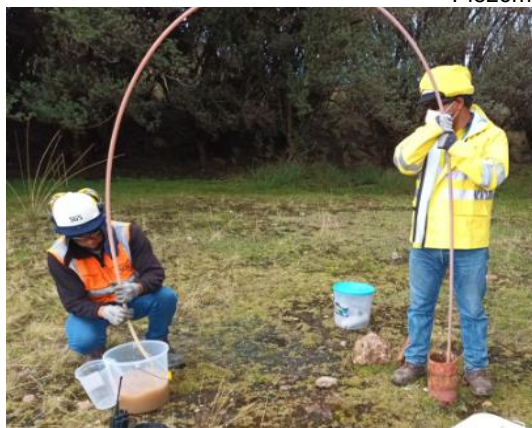
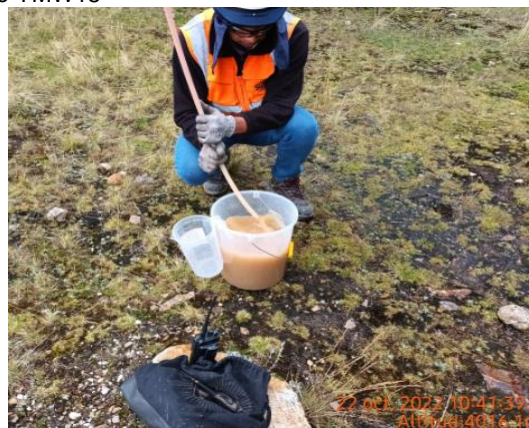
Piezómetro YMW15

Finalmente, los piezómetros CYMW4 y YMW15, presentaron altos valores de turbiedad, siendo significativos en comparación con los demás piezómetros evaluados, conforme se detalla en la Figura 5.57. Esta turbiedad se debería principalmente a la infiltración directa del agua de lluvia o escorrentía sobre los subsistemas hidrogeológicos y a los flujos subsuperficiales que son de circulación más rápidas entre las áreas de recarga y los puntos de descarga⁹ que permita que la capacidad de recuperación en los pozos sea más lenta. Ver Fotografía 5.5.

Fotografía 5.6. Turbiedad observada en las muestras de los piezómetros YMW15 y CYMW4.
