REPORTE N° 00023-2022-OEFA/DEAM-STEC

ASUNTO : Reporte de evaluación ambiental de seguimiento de agua superficial, agua subterránea y efluentes minero en el área de influencia de la unidad minera Yanacocha de Minera Yanacocha S.R.L., distritos de Cajamarca, Baños del Inca y La Encañada, provincia y departamento de Cajamarca, en el 2022.

EXPEDIENTE DE EVALUACIÓN : Expediente de evaluación: 001-2022-DEAM- EAS

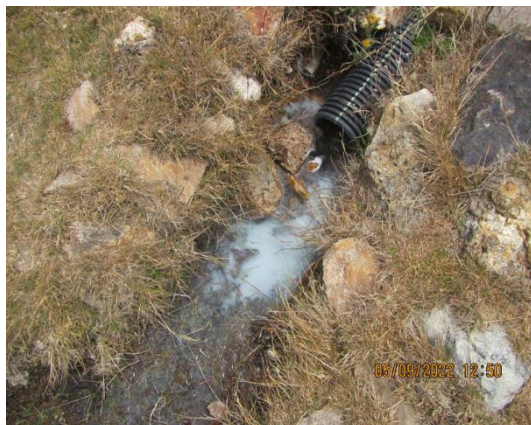
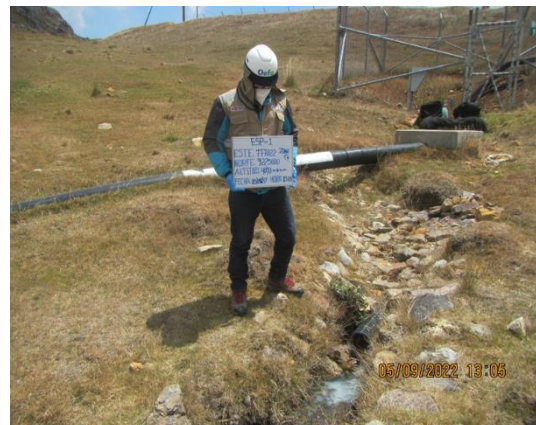
Siguiendo con el análisis, los parámetros que caracterizan a las descargas de los efluentes mineros son las elevadas concentraciones de sulfatos y altos valores de conductividades eléctricas; sin embargo, el flujo identificado en el punto ESP-1 presenta bajas concentraciones de sulfatos y bajos valores de conductividad eléctrica, como se detalla en las Figuras 5.65. y 5.66, los cuales no estarían relacionados al agua de proceso que se almacena en la poza de regulación La Paccha, pero podría deberse a posibles filtraciones que se estarían mezclando en el sistema de subdrenajes de la poza generando precipitados color blanquecino (ver Fotografía 5.6.), por el uso del floculante aniónico Superfloc A-110 – de apariencia granular blanquecina – en el proceso de tratamiento de aguas ácidas.

Fotografía 5.7. Flujo con precipitado de color blanquecino ubicado a 8 metros del Parshall de la descarga del efluente minero DCP11, el cual se identificó como ESP-1 en setiembre 2022.
