**INFORME N° 1401 - 2015-OEFA/DE-SDCA-CIPASH**

Asunto : Identificación de pasivo ambiental del subsector hidrocarburos con  
código de Ficha OEFA F02958, ubicado en el Lote VII/VI (ex Lote VI),  
en el distrito de Lobitos de la provincia Talara del departamento de  
Piura

Tipo de informe : Informe de Identificación del Pasivo Ambiental del Subsector  
Hidrocarburos

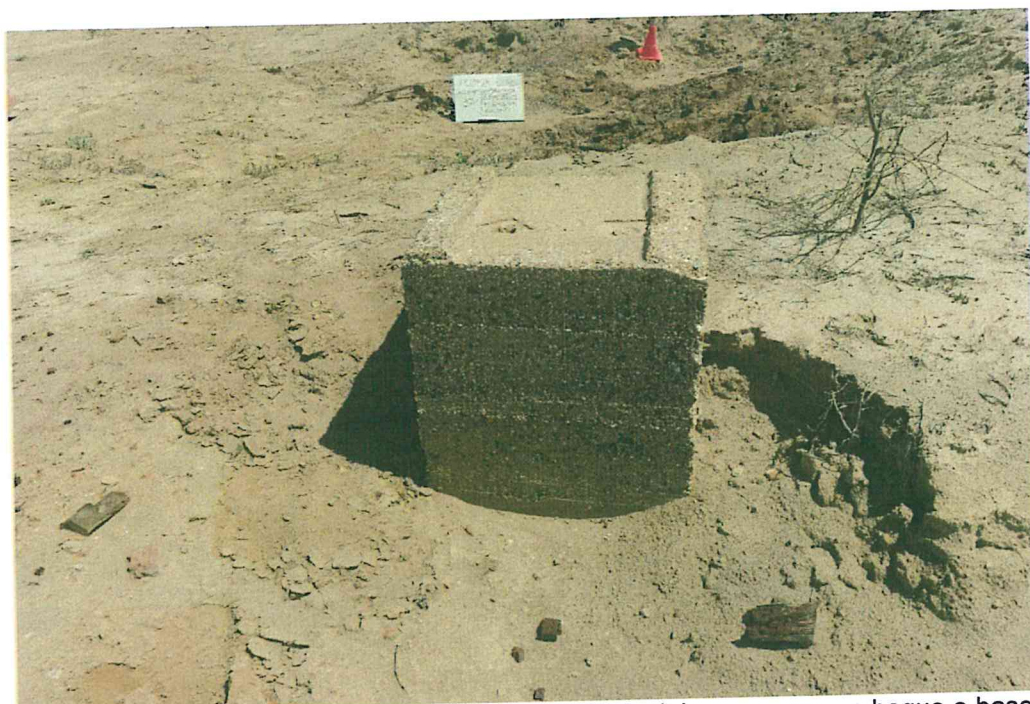
**Fotografía N° 1.** Se observa indicios de la existencia del pozo como un bloque o base de concreto utilizados en la actividad de hidrocarburos.

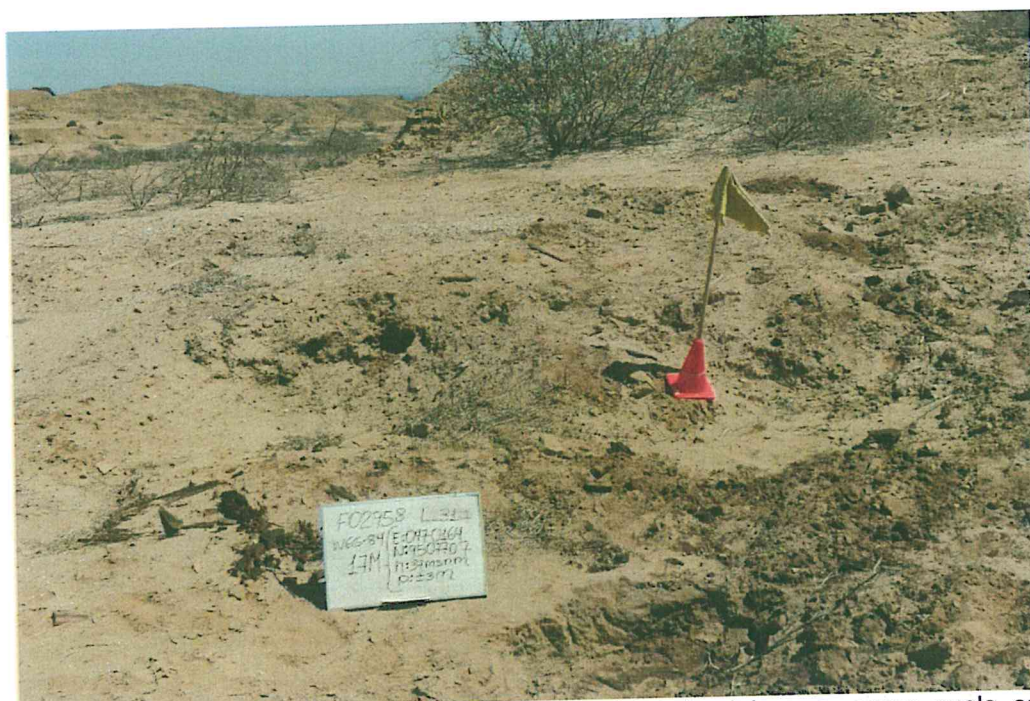
16. Durante esta inspección *in situ*, en el área se encontraron indicios de la existencia del pozo, tales como: suelo con presencia hidrocarburos, restos de madera impregnadas con hidrocarburos, un (01) bloque o base de concreto el cual sobresale 0,6 m sobre la superficie del suelo; además, restos de madera con presencia de hidrocarburos. Por las características que presentan los indicios encontrados están vinculados a actividades del subsector hidrocarburos que anteriormente se desarrollaron dentro de este Lote petrolero, en vista que la exploración y explotación petrolera es la actividad económica predominante en la zona.

**Fotografía N° 2.** Se observa indicios de la existencia del pozo, como suelo con coloración característica a hidrocarburos.

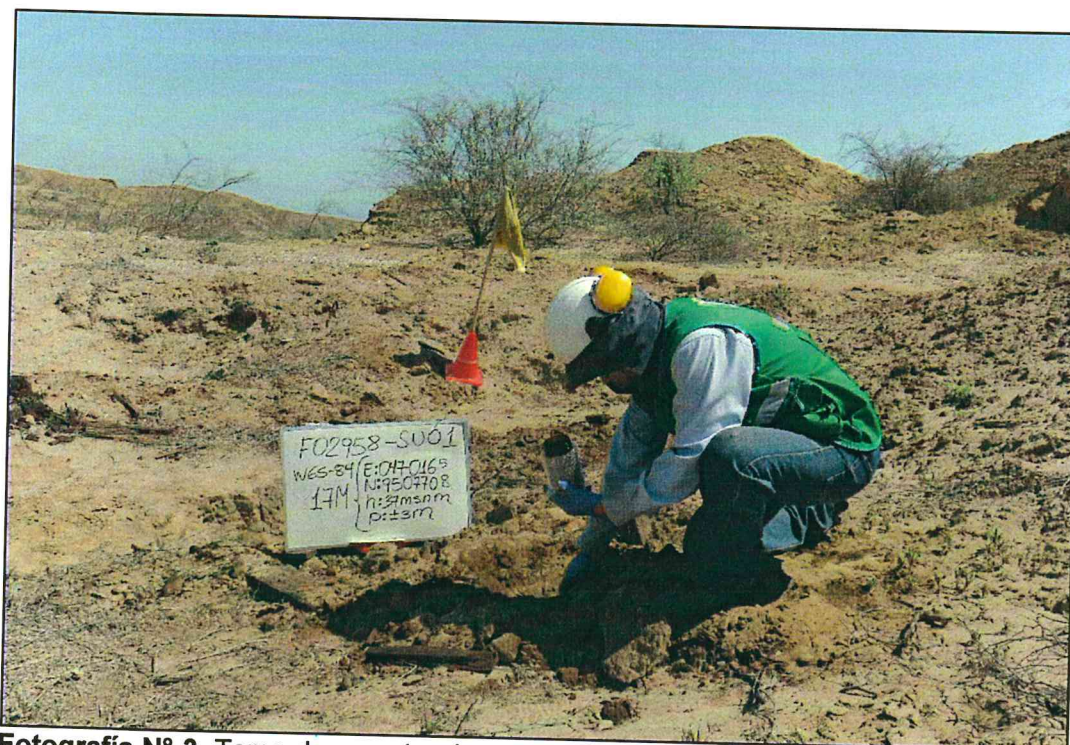
| Matriz | Código de muestra | Parámetros analizados | Resultado | Unidad | ECA o norma referencial | % que se encuentra por encima del ECA o norma referencial | Laboratorio | Número de informe de ensayo de laboratorio |
|---|---|---|---|---|---|---|---|---|
| Suelo | F02958-SU01 | FH F3 (C <sub>28</sub> -C <sub>40</sub> ) | 4 071 | mg/kg | 3 000 | 35,7 % | AGQ Perú S.A.C. | S-15/16014 |

**Fotografía N° 3.** Toma de muestra de suelo en el punto F02958-SU01, ubicado a 1,5 m aproximadamente de la posible ubicación del Pozo L\_317.

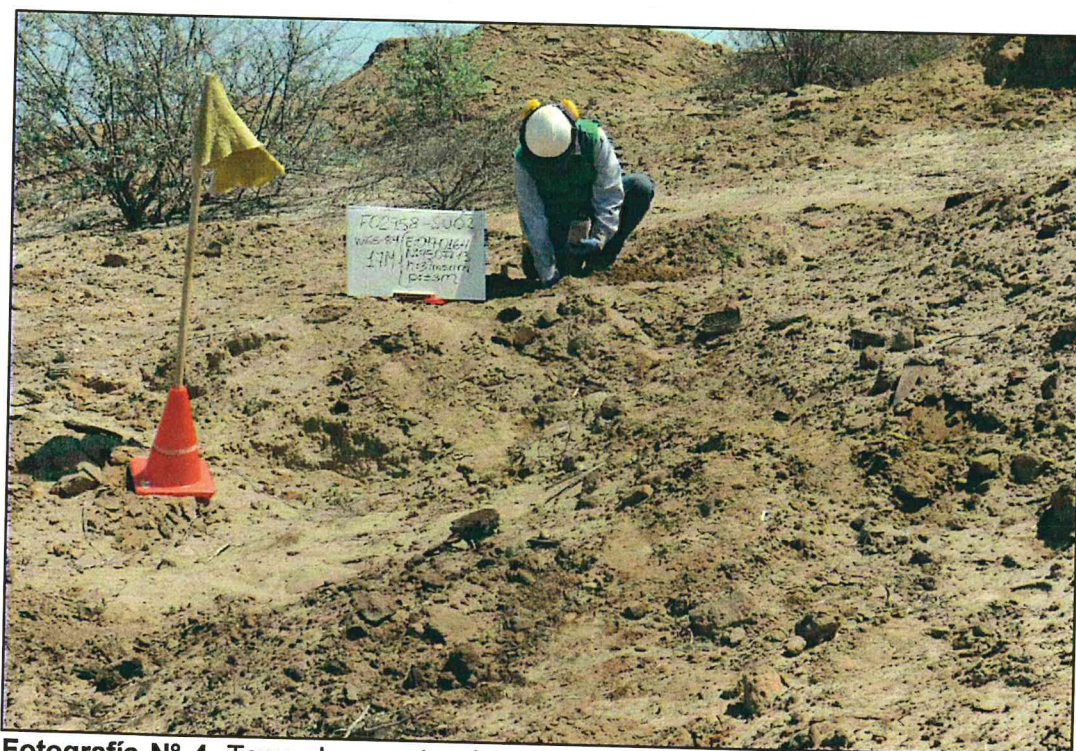
| Matriz | Código de muestra | Parámetros analizados | Resultado | Unidad | ECA o norma referencial | % que se encuentra por encima del ECA o norma referencial | Laboratorio | Número de informe de ensayo de laboratorio |
|---|---|---|---|---|---|---|---|---|
| Suelo | F02958-SU02 | FH F2 (C <sub>10</sub> -C <sub>28</sub> ) | 1 437 | mg/kg | 1 200 | 19,75 % | AGQ Perú S.A.C. | S-15/16015 |
| Suelo | F02958-SU02 | FH F3 (C <sub>28</sub> -C <sub>40</sub> ) | 4 915 | mg/kg | 3 000 | 63,83 % | AGQ Perú S.A.C. | S-15/16015 |

**Fotografía N° 4.** Toma de muestra de suelo en el punto F02958-SU02, ubicado a 5 m aproximadamente de la posible ubicación del Pozo L\_317.

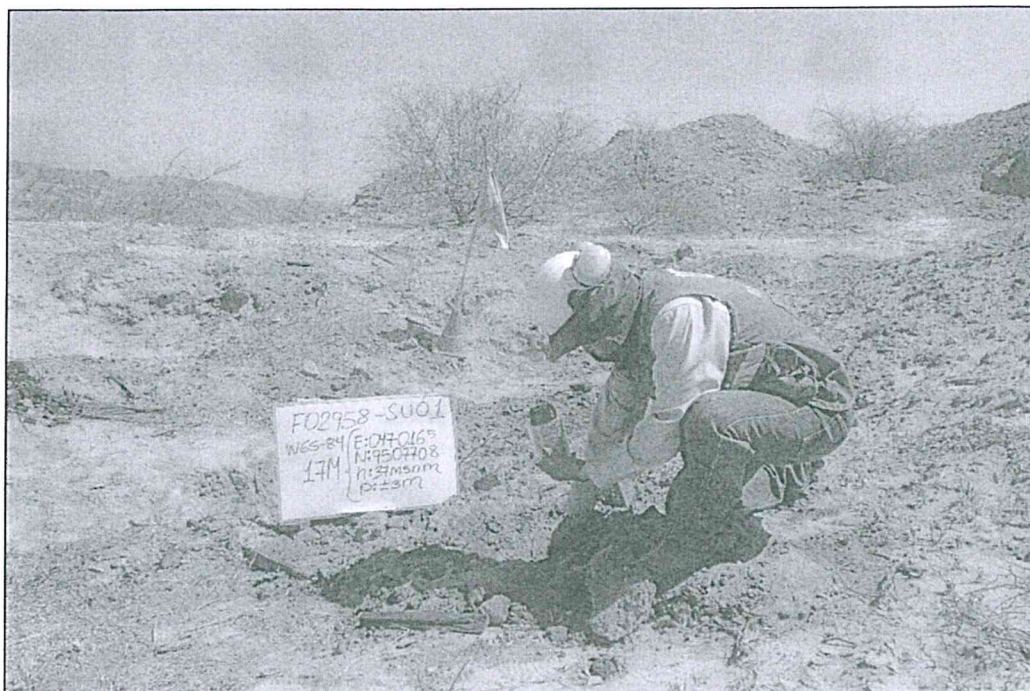
Fotografía N° 1. Toma de muestra de suelo en el punto F02958-SU01, ubicado a 1,5 m aproximadamente de la posible ubicación del Pozo L\_317.

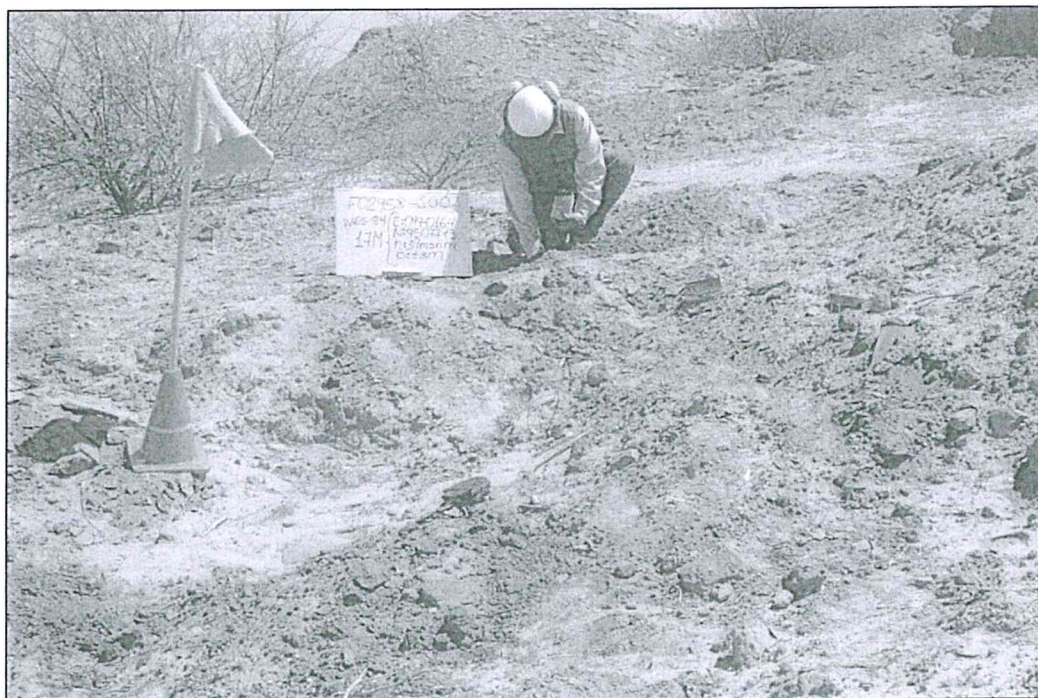
Fotografía N° 2. Toma de muestra de suelo en el punto F02958-SU02, ubicado a 5 m aproximadamente de la posible ubicación del Pozo L\_317.

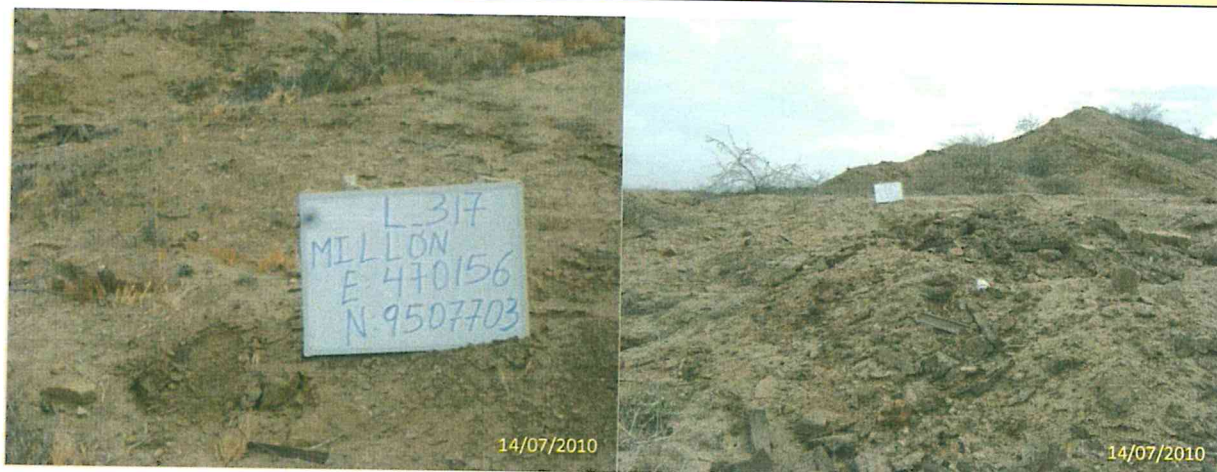
**3. REGISTRO FOTOGRÁFICO**

El pozo L\_317 es un pozo no ubicado. No hay acceso, ni plataforma, ni cantina. Se observa suelo impregnado con hidrocarburos, restos de madera y restos de fierro corroído. Zona geográficamente accidentada.
