V°B° _____ Hora: 4.00
Firma _____**INFORME N° 451 - 2014-OEFA/DE-SDCA-CIPASH**

ASUNTO : Identificación de pasivo ambiental del subsector hidrocarburos con código de Ficha OEFA F01343, ubicado en el Lote VII/VI (Ex Lote VII), en el distrito de La Brea de la provincia Talara del departamento de Piura.

III. IDENTIFICACIÓN DE PASIVO AMBIENTAL DEL SUBSECTOR HIDROCARBUROS CON CÓDIGO DE FICHA OEFA F01343

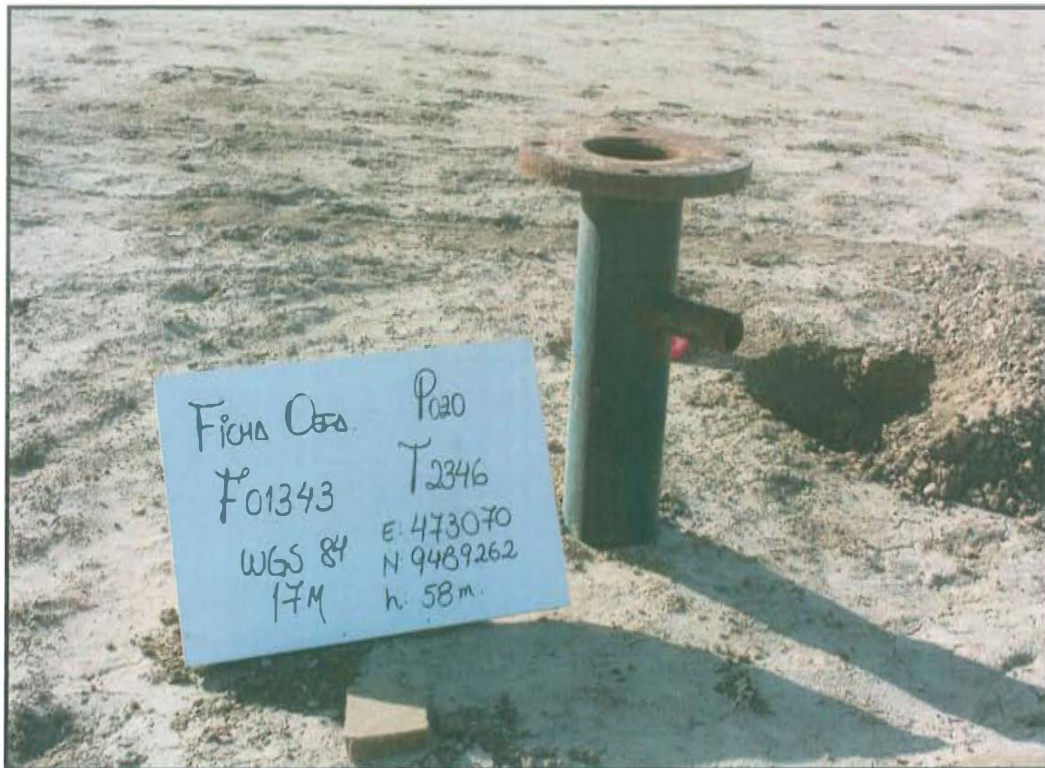
Fotografía N° 1. Pozo T 2346 presenta cabezal de pozo que emerge a una altura de 0,6 m desde la superficie del suelo y cuenta con un tubo de salida lateral de 2,5 plg.

15. De la revisión de la información proporcionada por OSINERGMIN (ver Anexo 7) y lo observado durante la evaluación in situ (ver fotografías 1 y 2), se puede afirmar que el pozo ha sido intervenido, visualizándose cabezal del pozo, hoyo relleno y terreno habilitado; sin embargo, al momento de la visita éste se encontró inactivo.

17. En ese sentido, de la revisión documentaria y evaluación in situ se tiene que el pozo se encuentra mal abandonado, toda vez que no se encuentra herméticamente cerrado ni en condiciones seguras para el abandono, conforme se establece en el Artículo 2° del Decreto Supremo N° 032-2004-EM – Reglamento de las Actividades de Exploración y Explotación de Hidrocarburos⁶.

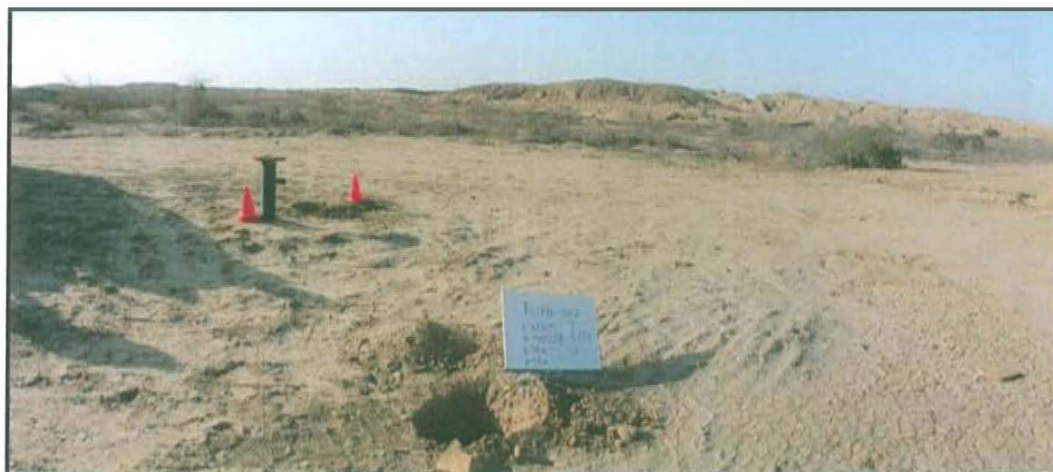
Fotografía N° 2. Vista panorámica del pozo T 2346.

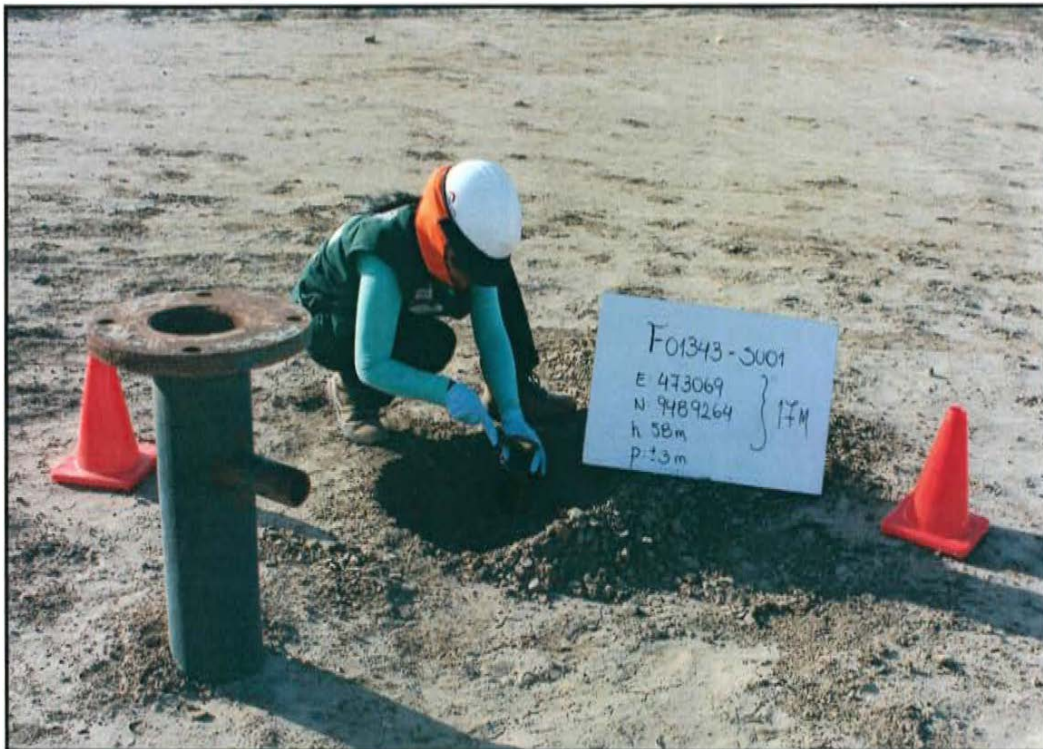
Fotografía N° 3. Toma de muestra en el punto F01343-SU01, ubicado a 0,8 m de distancia del casing del pozo T 2346 a una profundidad de 0,3 m de la superficie del suelo.

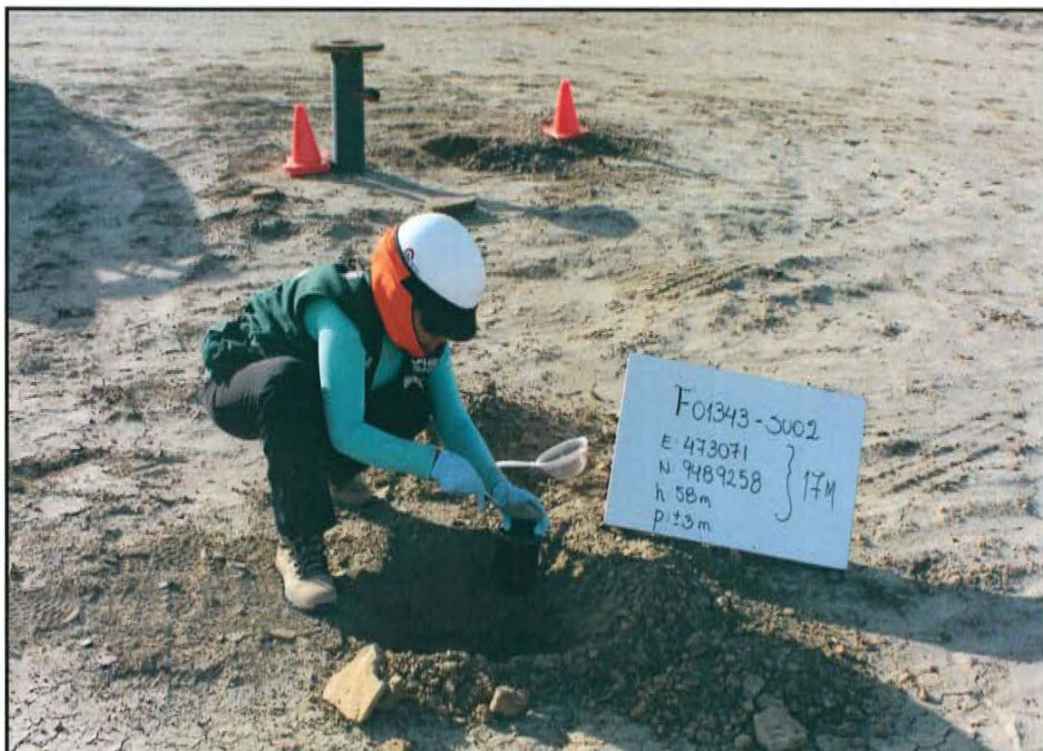
Fotografía N° 4. Toma de muestra en el punto F01343-SU02, ubicado a 4,1 m de distancia del casing del pozo T 2346 a una profundidad de 0,5 m de la superficie del suelo.

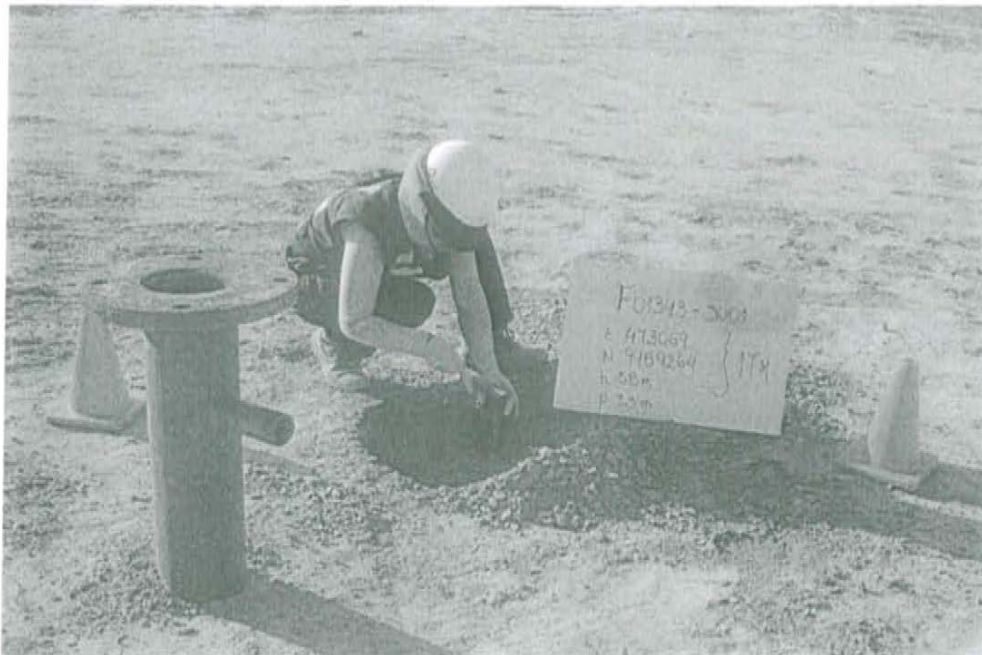
Fotografía N° 1. Toma de muestra en el punto F01343-SU01, ubicado a 0,8 m de distancia del casing del pozo T 2346 a una profundidad de 0,3 m de la superficie del suelo.

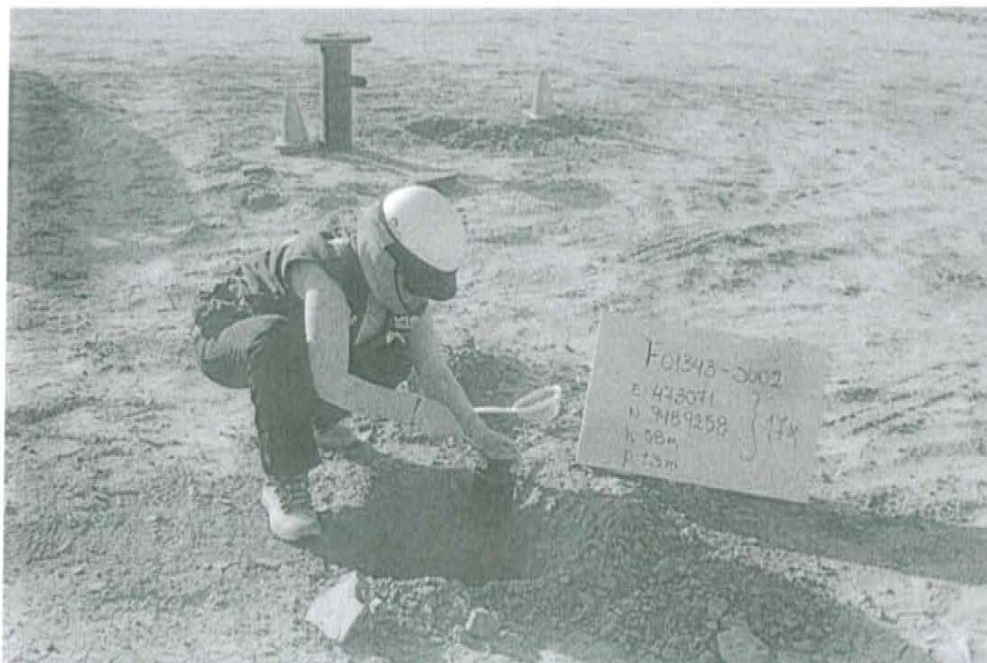
Fotografía N° 2. Toma de muestra en el punto F01343-SU02, ubicado a 4,1 m de distancia del casing del pozo T 2346 a una profundidad de 0,5 m de la superficie del suelo.

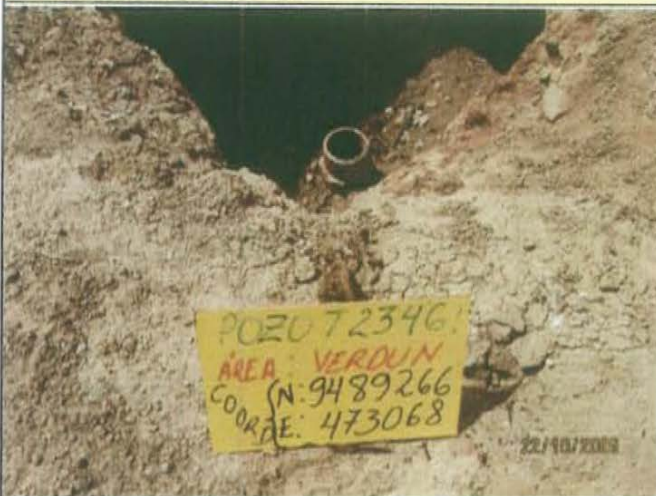
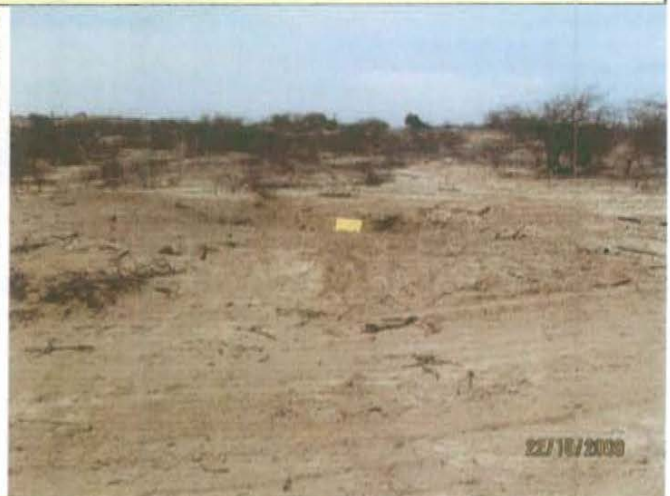
3. REGISTRO FOTOGRÁFICO

Pozo ATA, ubicado y con tubo de reducción de 2" abierto y expuesto unos 10 cm. sobre la superficie del suelo y dentro de una cantina de 1m²; con terraplén. Hay presencia de suelo contaminado con hidrocarburo. Este pozo se encuentra colindante a una vía de acceso; la vegetación predominante en la zona es el faique (*Acacia sp.*), algarrobo (*Prosopis sp.*) y vegetación seca.

El inadecuado abandono del pozo.
