**INFORME N° 1339- 2015-OEFA/DE-SDCA-CIPASH**

**Asunto :** Identificación de pasivo ambiental del subsector hidrocarburos con código de Ficha OEFA F00224, ubicado en el Lote VII/VI (ex Lote VII), en el distrito de La Brea de la provincia Talara del departamento de Piura.

**Tipo de informe :** Informe de Identificación de Pasivo Ambiental del Subsector Hidrocarburos

**Fecha :** Lima, 30 JUN. 2015

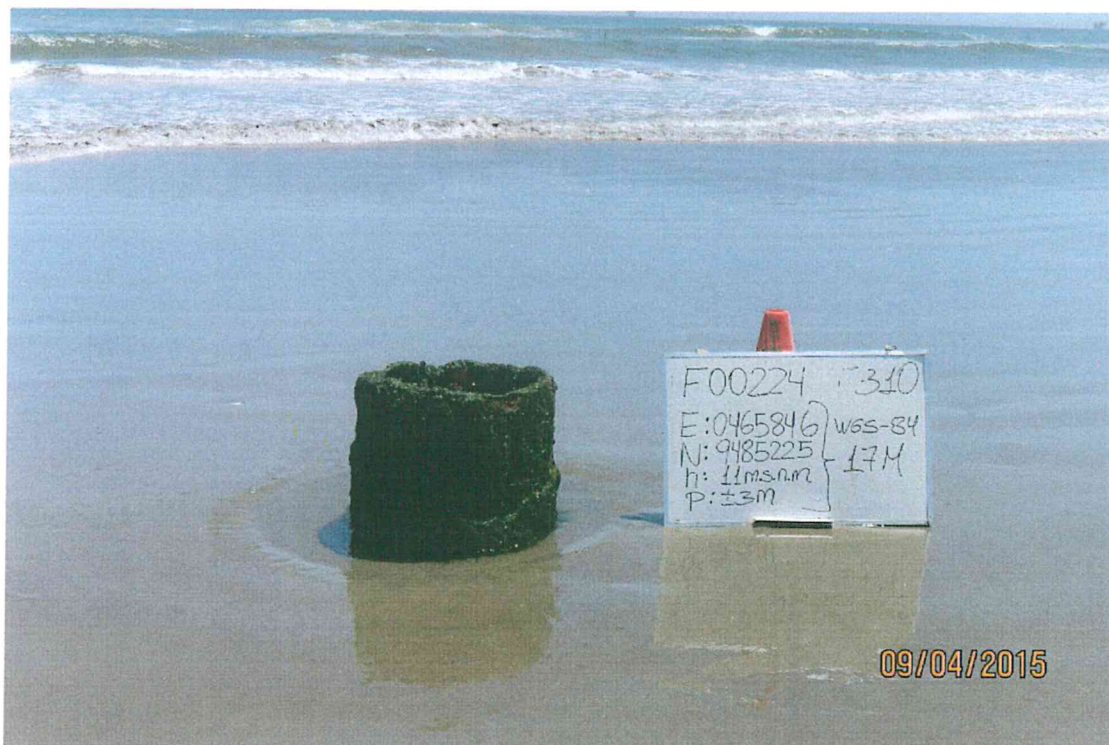
14. Durante la evaluación *in situ* realizada por el OEFA el 01 de abril de 2013, se ubicó el pozo en la zona intermareal de la localidad de Negritos, donde se observó un *casing* en estado avanzado de corrosión con algas adheridas, presentando un diámetro de 10 pulgadas aproximadamente, el cual sobresalía 0,45 m sobre la superficie del suelo y se encontraba abierto y expuesto al ambiente. Asimismo, no se observó afloramiento de hidrocarburos, ni se percibió emisiones gaseosas fugitivas provenientes del pozo, el cual fue corroborado con la medición de gases que se realizó en la visita complementaria del 09 de abril del 2015 (ver anexos 1, 2 y 3).

Fotografía N° 1. El Pozo T\_310 presenta casing abierto y expuesto al ambiente.

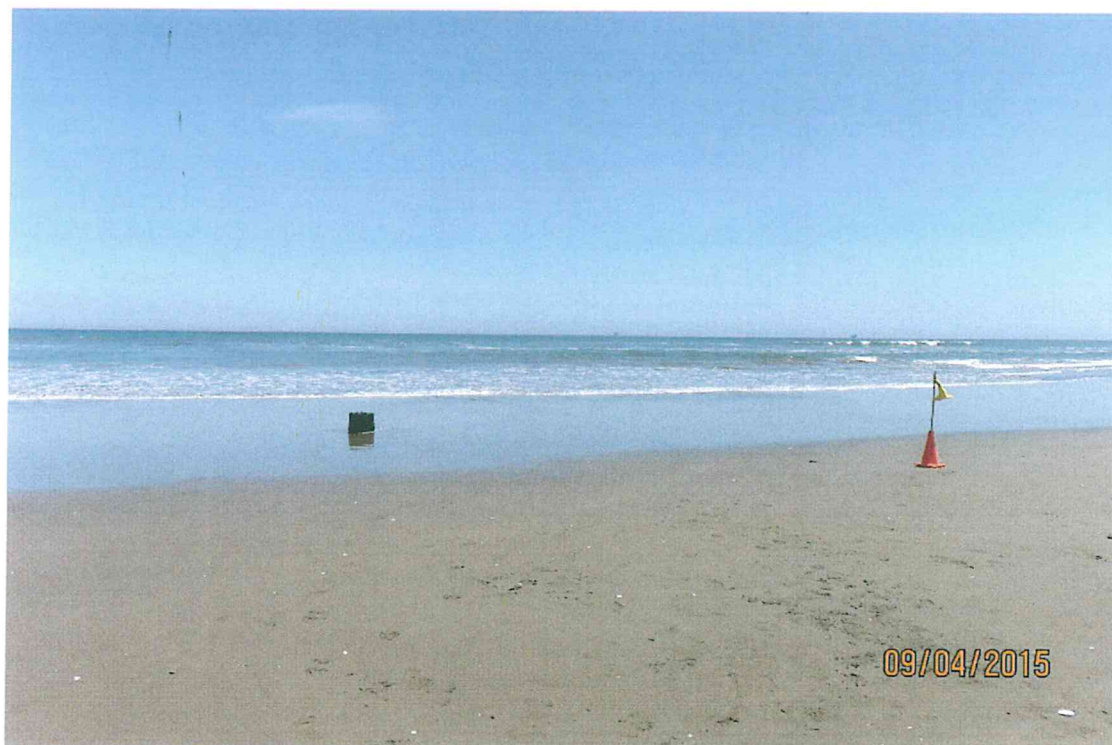
13. El área evaluada está ubicada en la franja costera de la zona intermareal ubicada en la localidad de Negritos, la cual es muy concurrida por su cercanía a la población, ya que hay viviendas asentadas a 80 m aproximadamente. Por otro lado a los alrededores no se observa actividades industriales/extractivas en operación y el pozo ha podido ser ubicado debido a la marea baja que se presentó durante la visita.

Fotografía N° 2. Vista panorámica de la ubicación del Pozo T\_310.

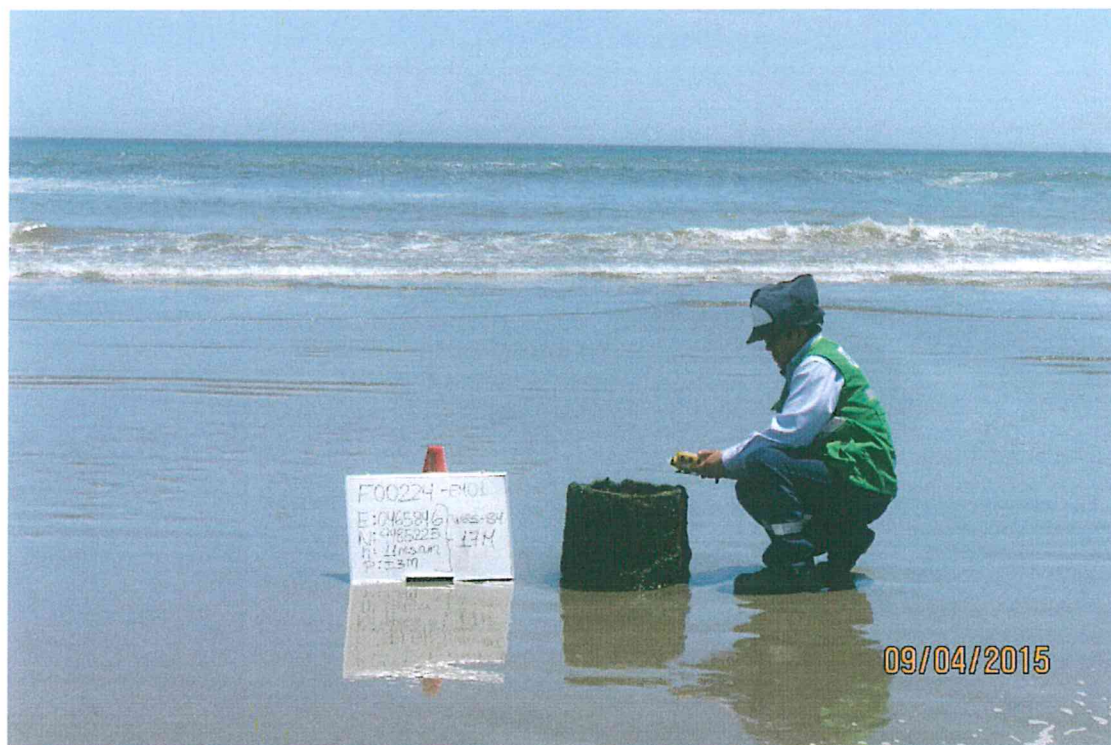
21. Los resultados obtenidos en boca de pozo (F00224-EM01) no cuantifican valores de Límite Inferior de Explosividad (LEL), COVs y H<sub>2</sub>S; sin embargo, existe concentraciones de oxígeno menores a las normales que no afectan la calidad del ambiente.

Fotografía N° 3. Medición en el punto F00224-EM01, ubicado en en boca del Pozo T\_310.

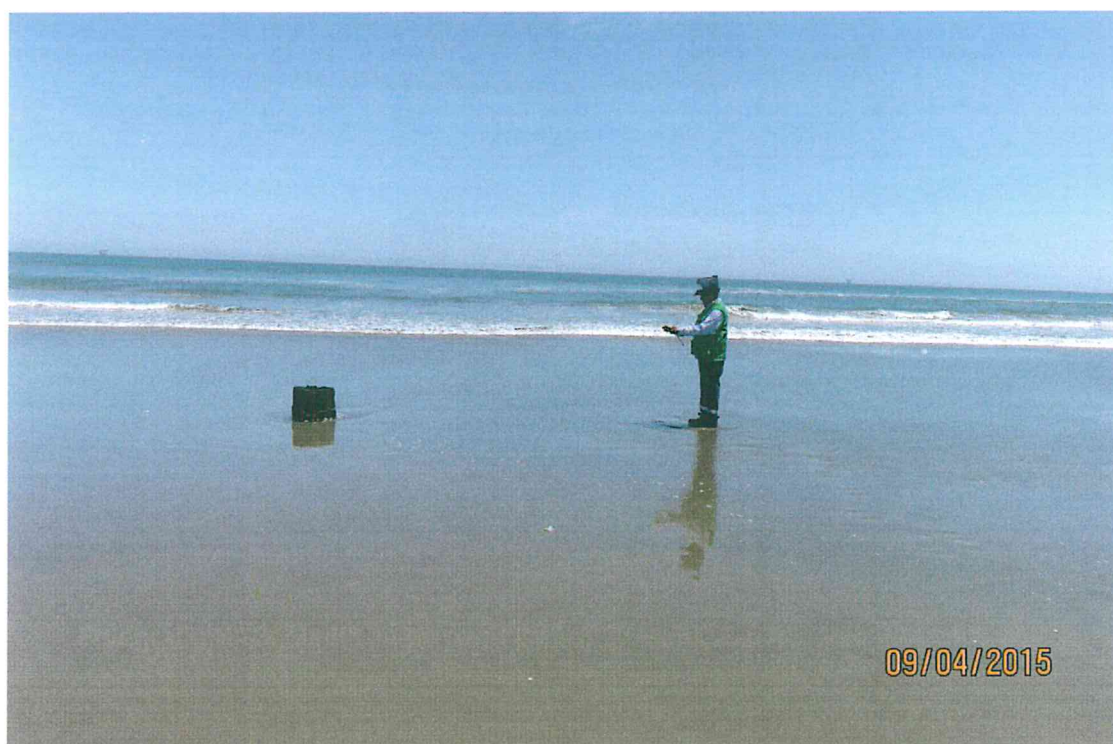
22. Asimismo, los resultados obtenidos en los alrededores a la ubicación del pozo (F00224-VA01) de igual manera, no cuantifican valores de Límite Inferior de Explosividad (LEL), COVs, H<sub>2</sub>S y las concentraciones de oxígeno son menores a las normales que no afectan la calidad del ambiente.

Fotografía N° 4. Mediciones en el punto F00224-VA01, recorrido en el área circundante alrededor del Pozo T\_310.

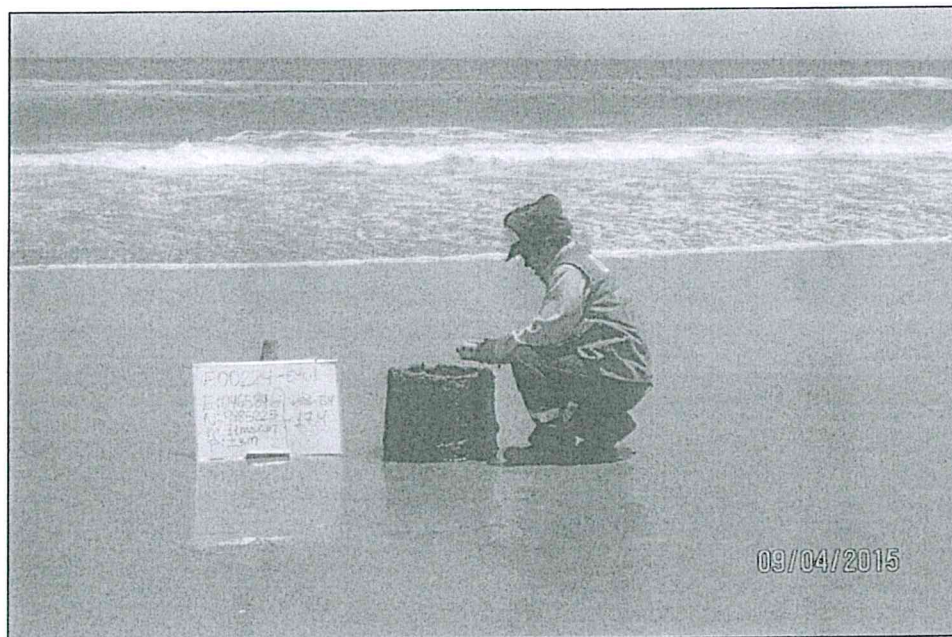
Fotografía N° 1. Medición en el punto F00224-EM01, ubicado en en boca del pozo T\_310.

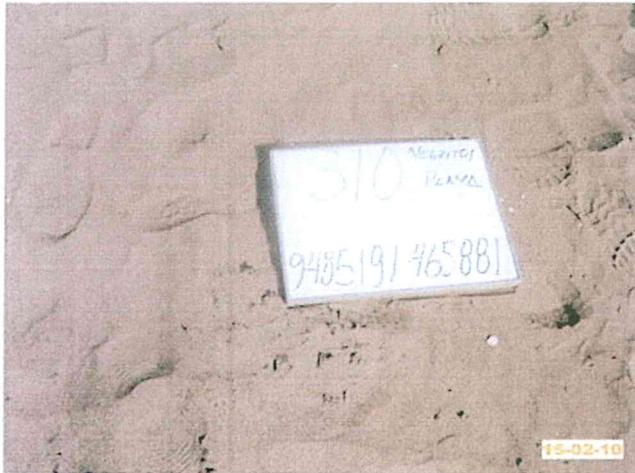
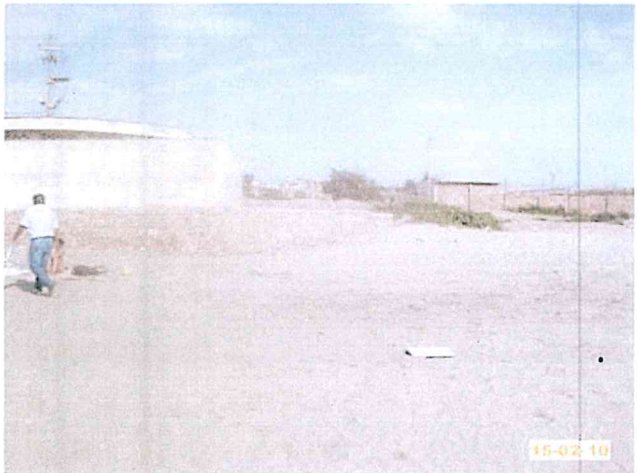
| Pozo indiviso en superficie, fue tipificado en informe de Petroperú el 2002 como un pozo ATA?, se mostraba en la misma playa a 25 m. de distancia del mar. | | | |
| Inadecuado abandono de pozo por antigua actividad de exploración y explotación de hidrocarburos | | | |
