"Año de la Consolidación del Mar de Grau"
"Decenio de las Personas con Discapacidad en el Perú"**INFORME N° 127-2016-OEFA/DE-SDCA**

Asunto : Informe de monitoreo ambiental de calidad de agua, sedimento y suelo realizado del 02 al 03 de mayo de 2016 en la laguna Huarmicocha, ubicada en el distrito de Velille, provincia de Chumbivilcas, departamento de Cusco

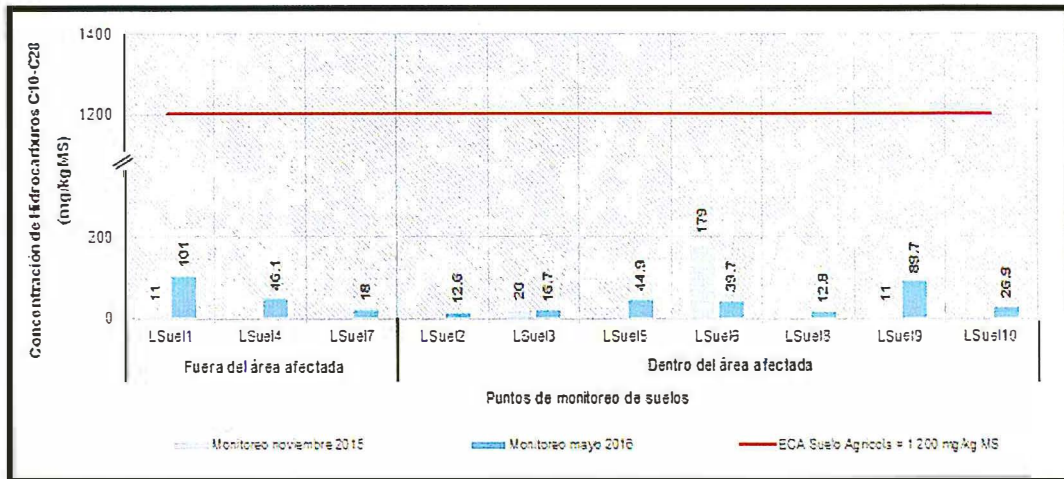
Gráfico N° 3. Concentraciones de hidrocarburos totales C₁₀-C₂₈ en suelo

61. Los resultados de hidrocarburos totales C₁₀-C₂₈ del monitoreo de noviembre de 2015 y mayo de 2016 muestran valores menores al ECA de suelos para uso agrícola. Es importante mencionar que tanto en puntos de la zona del derrame (LSuel2, LSuel3, LSuel5, LSuel6, LSuel8, LSuel9 y LSuel10) y puntos donde no ocurrió el derrame (LSuel1, LSuel4 y LSuel7) se reportaron concentraciones por encima del método de cuantificación del laboratorio. Asimismo, las mayores concentraciones de este parámetro no dependieron del área monitoreada.

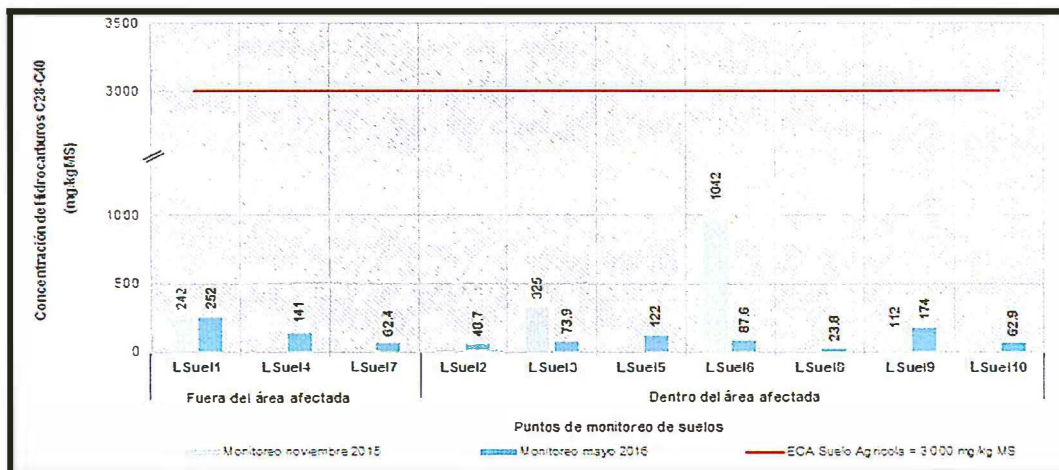
Gráfico N° 4. Concentraciones de hidrocarburos totales C₂₈-C₄₀ en suelo

62. En el Gráfico N° 4 se muestran las concentraciones de Hidrocarburos totales C₂₈-C₄₀, obtenidas en los puntos de calidad de suelos, durante el monitoreo realizado en mayo de 2016 y los resultados del monitoreo de noviembre 2015, de manera referencial.

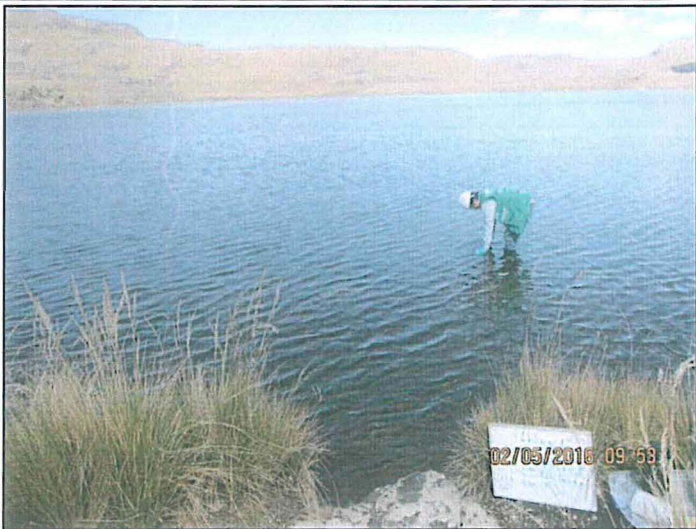
LWarm1					
Fecha: 02/05/2016 Hora: 09:30 horas					
Este (m): 206 947					
Norte (m): 8 386 102					
Altitud (m.s.n.m.): 4 628					
COORDENADAS UTM - WGS 84 ZONA: 19 L					
Descripción:	Ubicado en la orilla de la laguna Huarmicocha, por donde ingreso la emulsión asfáltica, a 30 de la carretera, abajo del muro de contingencia. Agua transparente sin olor aparente con lecho pedregoso y huellas de animales en el suelo próximo al punto.				
Fotografía N° 2

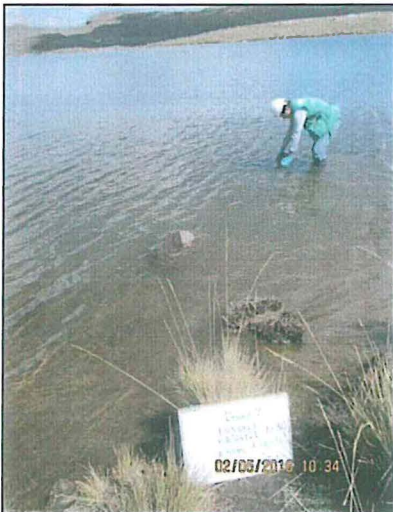
LWarm2					
Fecha: 02/05/2016 Hora: 09:30 horas					
Este (m): 206 923					
Norte (m): 8 386 153					
Altitud (m.s.n.m.): 4 595					
COORDENADAS UTM - WGS 84 ZONA: 19 L					
Descripción:	Ubicado en la orilla de la laguna Huarmicocha, a 15 metros al noroeste del punto de contacto entre la laguna y un curso de agua aportante proveniente de una zona de humedales. La corriente superficial del agua en la laguna fue en dirección noreste. Agua transparente sin olor aparente con lecho pedregoso y huellas de animales en el suelo próximo al punto.

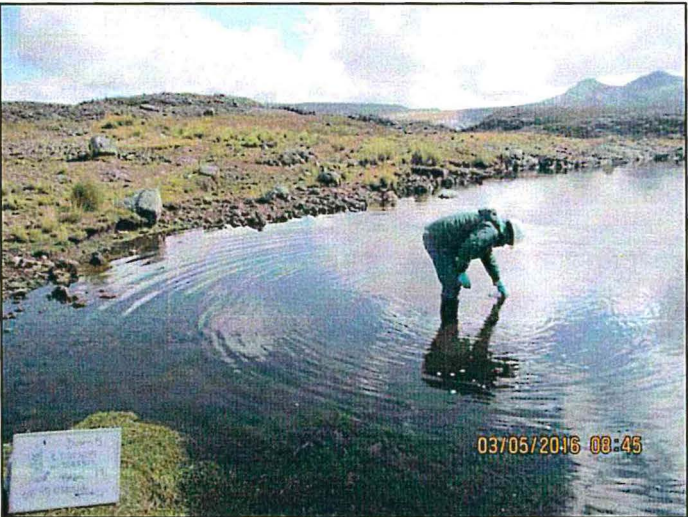
LWarm7					
Fecha: 03/05/2016 Hora: 07:30 horas					
Este (m): 206 829					
Norte (m): 8 385 347					
Altitud (m.s.n.m.): 4 612					
COORDENADAS UTM - WGS 84 ZONA: 19 L					
Descripción:	Ubicado en una quebrada sin nombre que aporta a la laguna Huarmicocha, a 30 metros y dirección sureste de la laguna Huarmicocha. Agua transparente, sin olor aparente y lecho con canto rodado.				
Fotografía N° 8

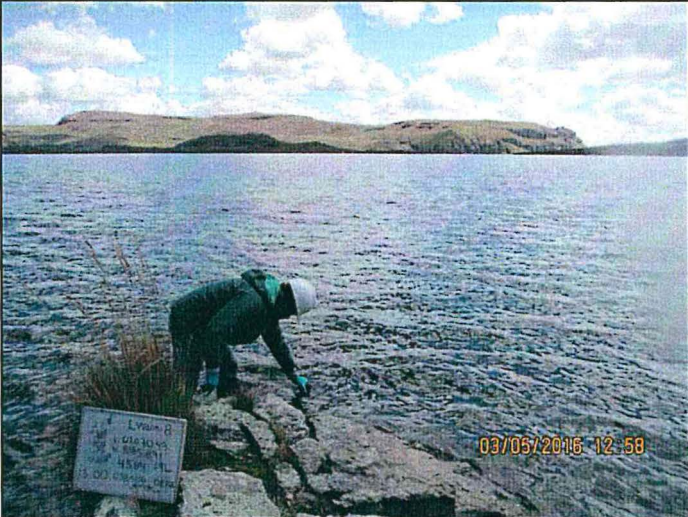
LWarm8					
Fecha: 03/05/2016 Hora: 13:00 horas					
Este (m): 207 049					
Norte (m): 8 385 891					
Altitud (m.s.n.m.): 4 595					
COORDENADAS UTM - WGS 84 ZONA: 19 L					
Descripción:	Ubicado en la orilla de la laguna Huarmicocha a 240 metros al sur del punto LWarm1. Agua transparente, sin olor aparente y con restos de excremento de animales.

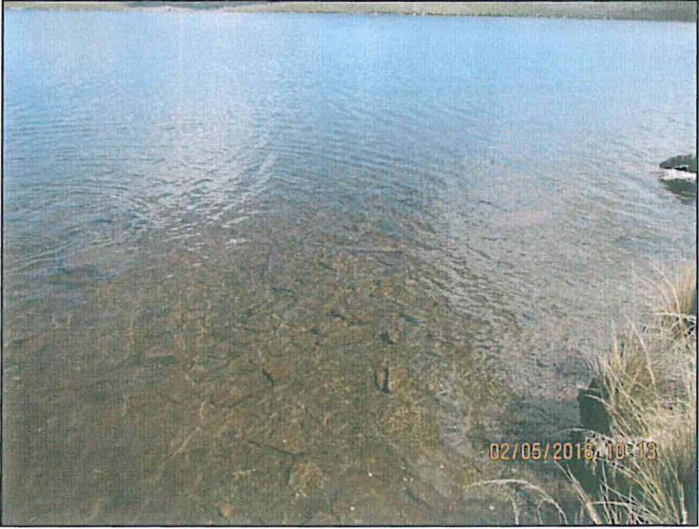
SED-LWarm1					
Fecha:					
Hora:					
Este (m): 206 947					
Norte (m): 8 386 102					
Altitud (m.s.n.m.): 4 628					
COORDENADAS UTM - WGS 84 ZONA: 19 L					
Descripción:	Ubicado en la orilla de la laguna Huarmicocha, punto por donde manó la emulsión asfáltica, a 30 de la carretera, bajo el muro de contingencia. No se tomó muestra por ser lecho rocoso.				
Fotografía N° 10

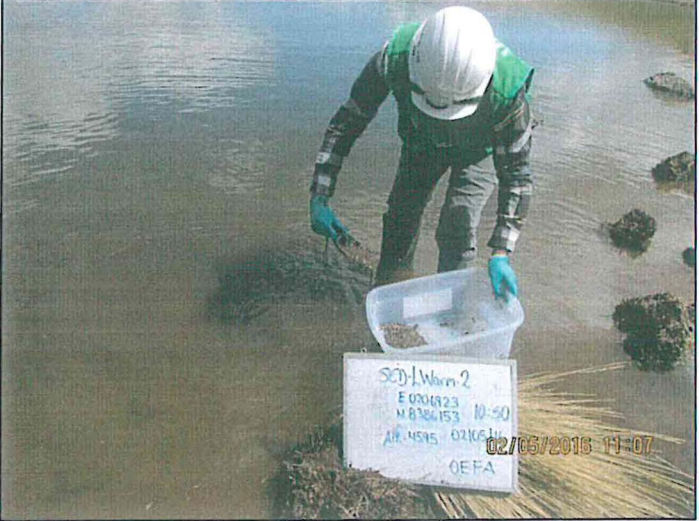
SED-LWarm2					
Fecha: 02/05/2016					
Hora: 10:50 horas					
Este (m): 206 923					
Norte (m): 8 386 153					
Altitud (m.s.n.m.): 4 595					
COORDENADAS UTM - WGS 84 ZONA: 19 L					
Descripción:	Ubicado en la orilla de la laguna Huarmicocha. Punto por donde ingreso la emulsión asfáltica, a 30 de la carretera, bajo el muro de contingencia. Sedimento de color marrón con textura pastosa.

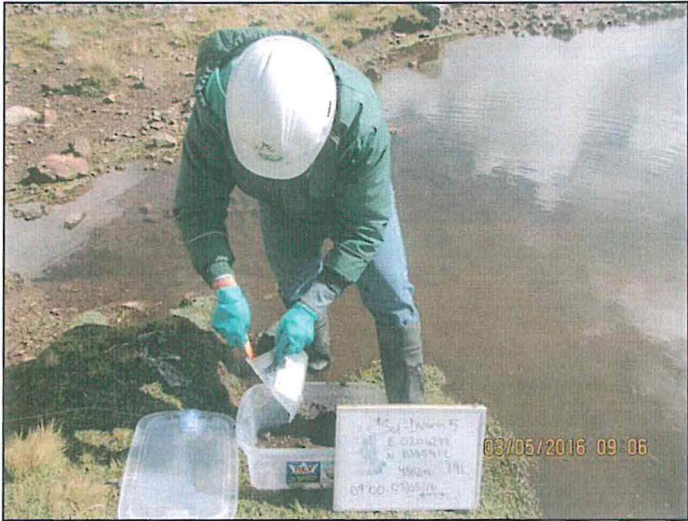
SED-LWarm5					
Fecha: 03/05/2016 Hora: 09:00 horas					
Este (m): 206 299					
Norte (m): 8 385 412					
Altitud (m.s.n.m.): 4 582					
COORDENADAS UTM - WGS 84 ZONA: 19 L					
Descripción:	Ubicado en la orilla de la laguna Huarmicocha al noroeste del punto LWarm6. Presencia de truchas y actividad de pesca. Sedimento de color marrón oscuro con textura semi-arenosa.				
Fotografía N° 14

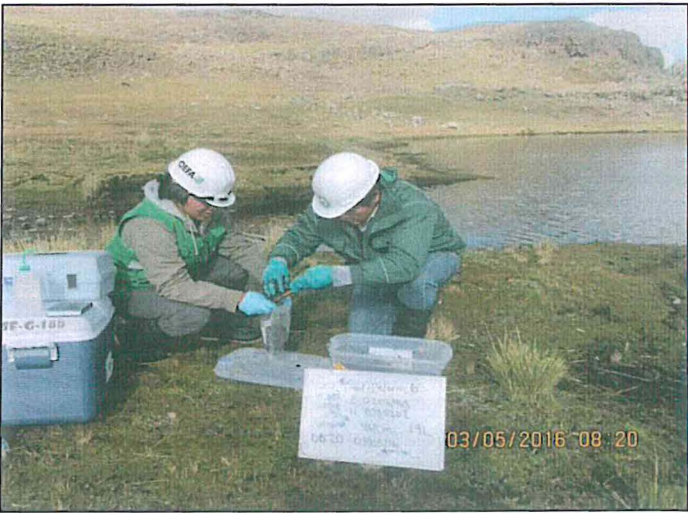
SED-LWarm6					
Fecha: 03/05/2016 Hora: 08:20 horas					
Este (m): 206 463					
Norte (m): 8 385 302					
Altitud (m.s.n.m.): 4 610					
COORDENADAS UTM - WGS 84 ZONA: 19 L					
Descripción:	Ubicado en la orilla de la laguna Huarmicocha, a 20 metros de una pequeña quebrada sin nombre que aporta a la laguna. Presencia de excremento animal y corriente superficial de sur a norte. Sedimento de color Negro con textura pastosa y presencia de materia orgánica.

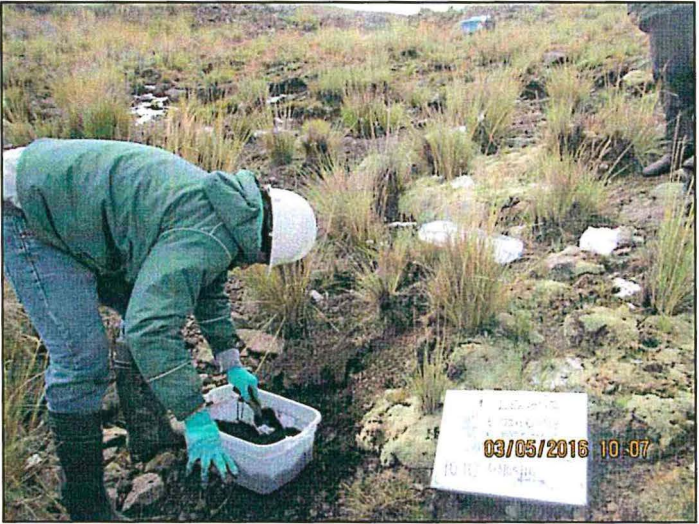
LSuel7					
Fecha: 03/05/2016 Hora: 10:10					
Este (m): 206 999					
Norte (m): 8 386 086					
Altitud (m.s.n.m.): 4 608					
COORDENADAS UTM - WGS 84 ZONA: 19 L		Ubicado a 20 metros al oeste de la carretera y a 30 metros al este de la laguna Huarmicocha. Suelo de color marrón oscuro con poco material orgánico, vegetación arbustiva y presencia de huellas y heces de animales, zona rocosa.			
Fotografía N° 24

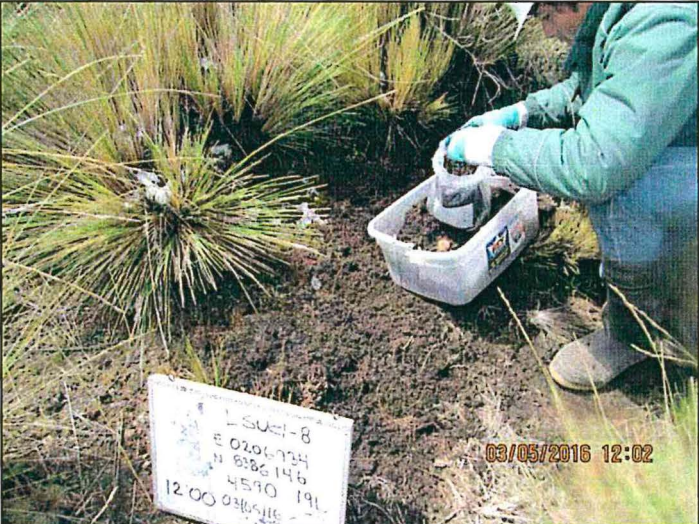
LSuel8					
Fecha: 03/05/2016 Hora: 12:00					
Este (m): 206 934					
Norte (m): 8 386 146					
Altitud (m.s.n.m.): 4 590					
COORDENADAS UTM - WGS 84 ZONA: 19 L		Ubicado a 45 metros al oeste de la carretera, a 5 metros al este de la laguna Huarmicocha. Suelo de color negro con poco material orgánico, vegetación arbustiva y presencia de huellas y heces de animales.
