**INFORME N° 696 - 2014-OEFA/DE-SDCA**

**ASUNTO** : Identificación de pasivo ambiental del subsector hidrocarburos con código de Ficha OEFA F00276, ubicado en el Lote VII/VI (Ex Lote VI), en el distrito de Pariñas de la provincia Talara del departamento de Piura.

El informe corresponde a un pozo mal abandonado con código de Ficha OEFA F00276, identificado por PERUPETRO como Pozo T3274, que presenta suelo contaminado en el área circundante al pozo, ubicado en el Lote VII/VI (Ex Lote VI), distrito de Pariñas de la provincia Talara del departamento de Piura, el cual fue verificado en campo el 20 de julio de 2013.

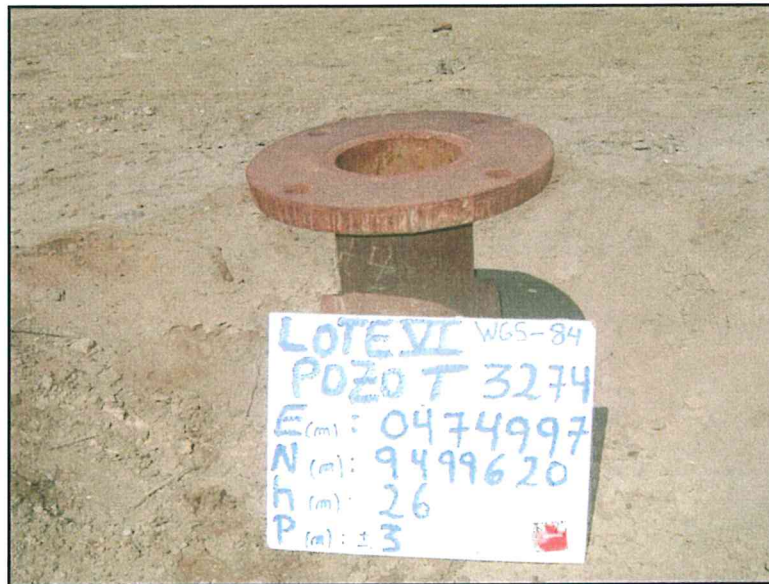
12. Durante la evaluación in situ realizada por el OEFA el 20 de julio de 2013, se observó el casing (tubería de revestimiento) sin cubierta ni tapón, a 0,30 m por encima del nivel de la superficie, sin cabezal ni válvulas. No se logra percibir emisión de gas, pero sí se evidencia hidrocarburo impregnado en el suelo en un radio de 3 m aproximadamente (ver anexos 1, 2 y 3).
13. En ese sentido, de la revisión de los antecedentes y las observaciones en campo se tiene que el pozo se encuentra mal abandonado, toda vez que no se encuentra herméticamente cerrado ni en condiciones seguras para el abandono, conforme se establece en el Decreto Supremo N° 032-2004-EM - Reglamento de las Actividades de Exploración y Explotación de Hidrocarburos. Además de presentar suelo impregnado con hidrocarburo.

Fotografía N° 1. Se observa pozo mal abandonado con casing sin tapón y expuesto al aire libre.

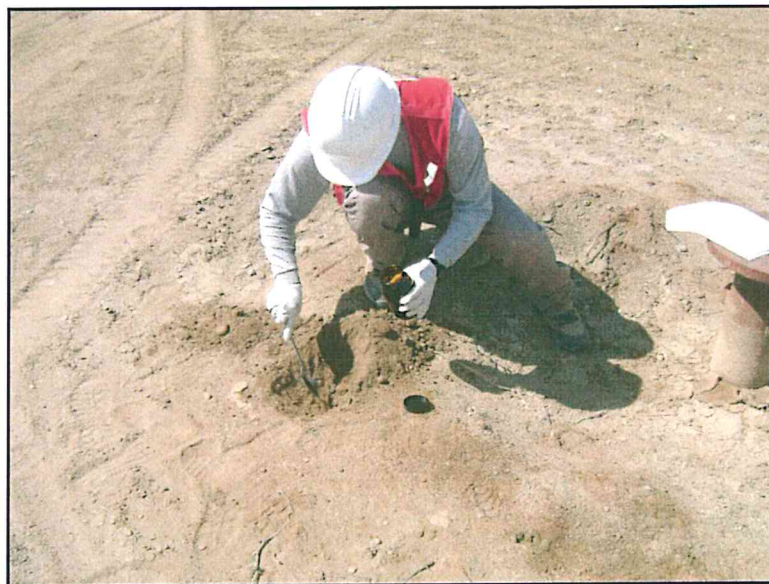
14. Debido a la presencia de suelo impregnado con hidrocarburo a nivel superficial, se realizó la toma de una muestra puntual de suelo para su correspondiente análisis en un laboratorio acreditado por INDECOPI. Para la toma de muestra se siguieron los criterios establecidos en la "Guía para Muestreo y Análisis de Suelo" del Ministerio de Energía y Minas del año 2000, en vista que el muestreo se realizó el 20 de julio de 2013.
15. La toma de muestra se realizó a 1 m aproximadamente de la ubicación del pozo y se analizaron en laboratorio los parámetros Fracción de hidrocarburos F2 (C<sub>10</sub>-C<sub>28</sub>) y Fracción de hidrocarburos F3 (C<sub>28</sub>-C<sub>40</sub>).

Fotografía N° 2. Especialista del OEFA realizando muestreo en área adyacente al pozo

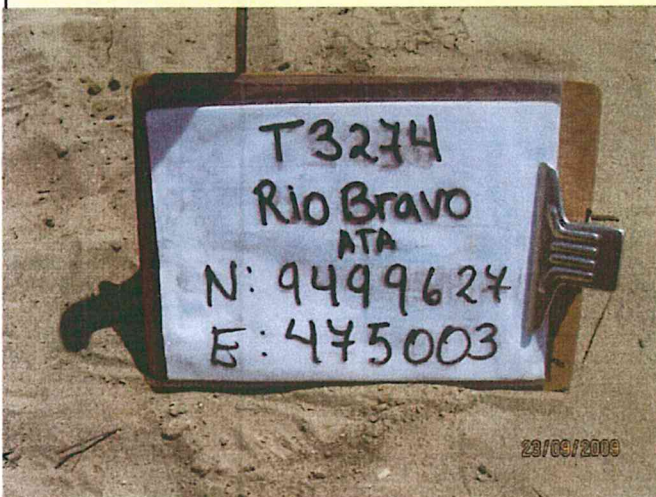
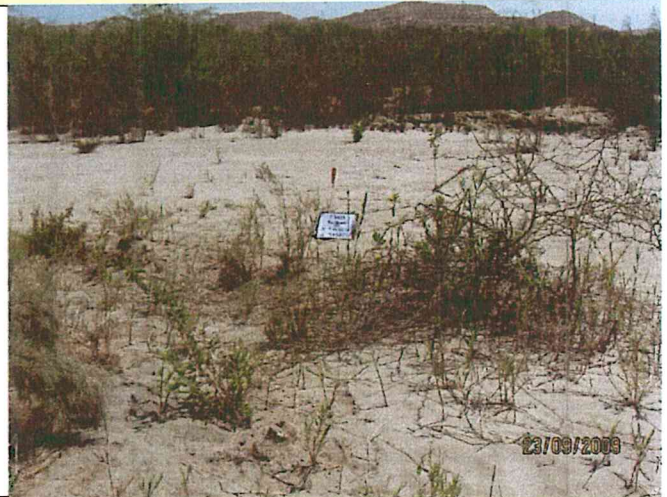
**3. REGISTRO FOTOGRÁFICO**

Este es un pozo ATA y no fue ubicado; no hay evidencias de la presencia del pozo T3274, llegándose hasta el lugar por las coordenadas proporcionada por la empresa SAPET, la cual la ubica en una zona de arenal rodeada de vegetación, siendo las especies vegetales predominantes al pino (*Tamarix sp*), espino (*Acacia sp*), gramíneas, entre otras especies.

El inadecuado abandono del pozo.
