**INFORME N° 0465 - 2015-OEFA/DE-SDCA-CIPASH**

**ASUNTO** : Identificación de pasivo ambiental del subsector hidrocarburos con código de Ficha OEFA F02163, ubicado en el Lote VII/VI (ex Lote VII), en el distrito La Brea de la provincia Talara del departamento de Piura.

### III. IDENTIFICACIÓN DE PASIVO AMBIENTAL DEL SUBSECTOR HIDROCARBUROS CON CÓDIGO DE FICHA OEFA F02163

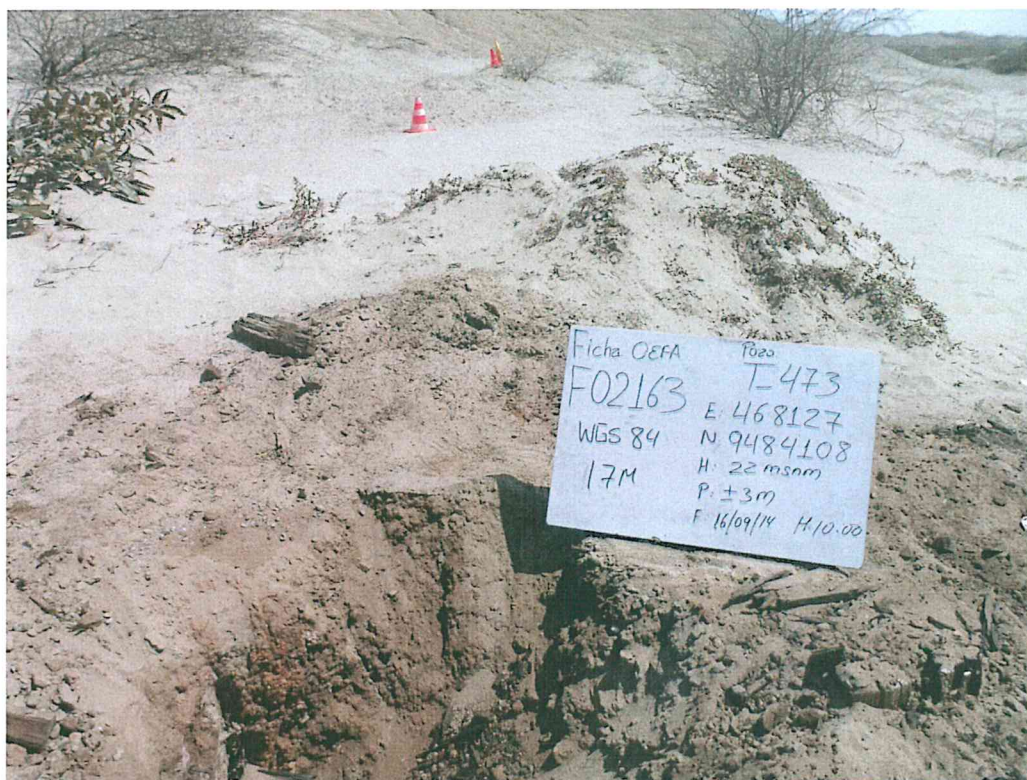
Fotografía N° 1. No se observa superficialmente el pozo, pero hay presencia de restos de maderas y suelo con presencia de hidrocarburos.

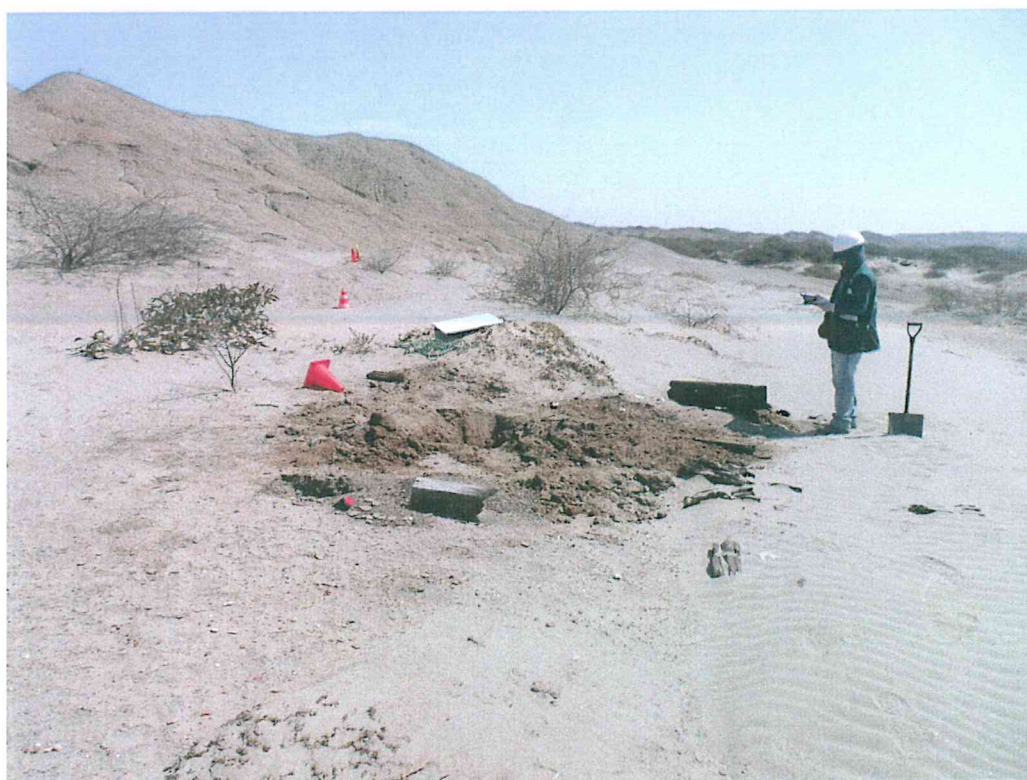
Fotografía N° 2. Vista panorámica de la ubicación del Pozo T\_473, se caracteriza por presentar dunas en pequeña extensión que han recubierto parcialmente la porción inferior de una colina y además se visualiza restos de maderas.

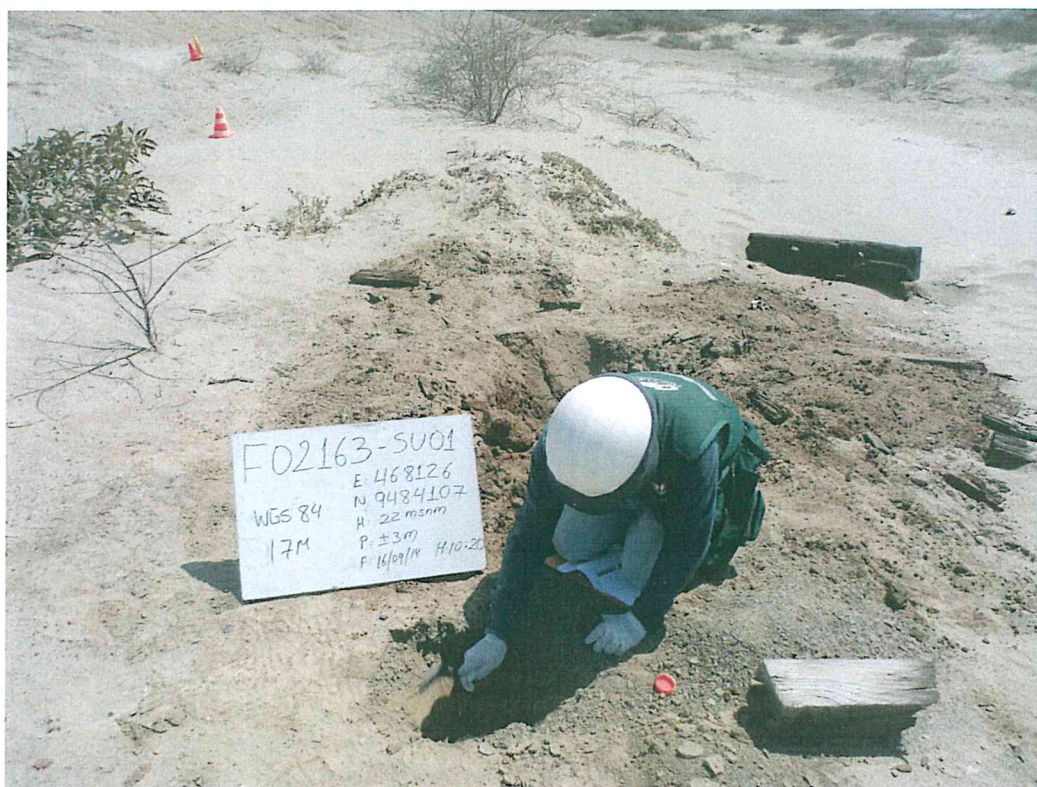
Fotografía N° 3. Toma de muestra de suelo en el punto F02163-SU01, ubicado a 1,7 m aproximadamente, al este del Pozo T\_473.

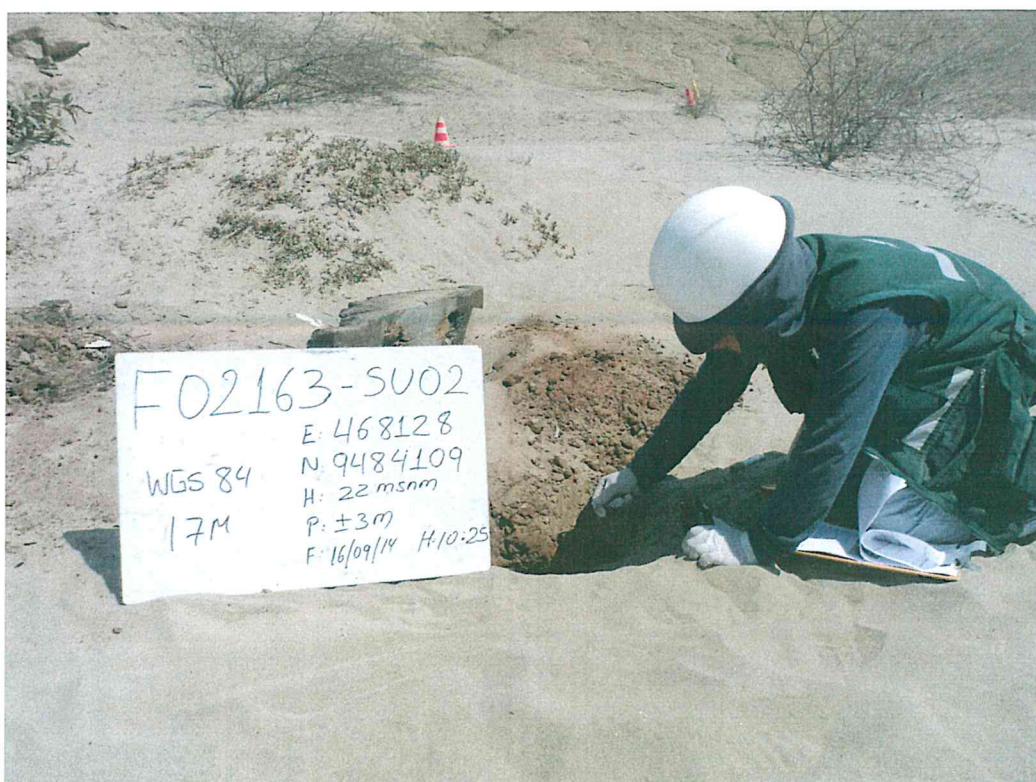
Fotografía N° 4. Toma de muestra de suelo en el punto F02163-SU02, ubicado a 3,2 m aproximadamente, al suroeste del Pozo T\_473.

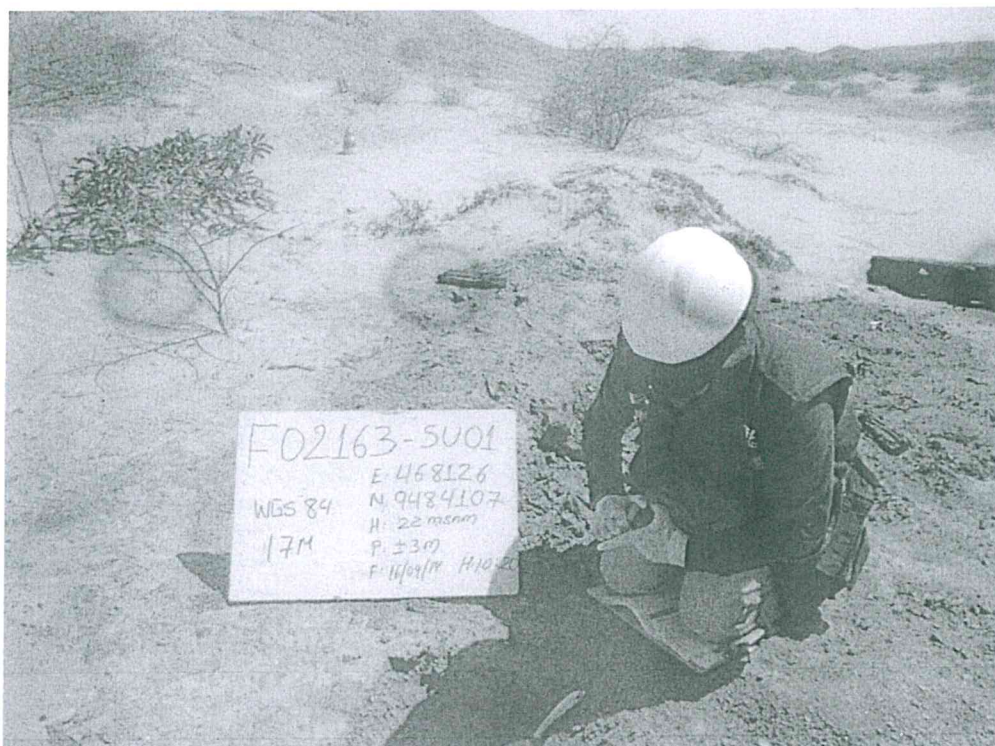
Fotografía N° 1. Toma de muestra de suelo en el punto F02163-SU01, ubicado a 1,7 m aproximadamente, al este del Pozo T\_473.

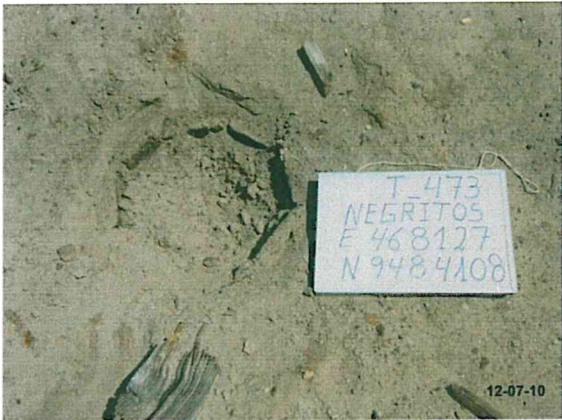
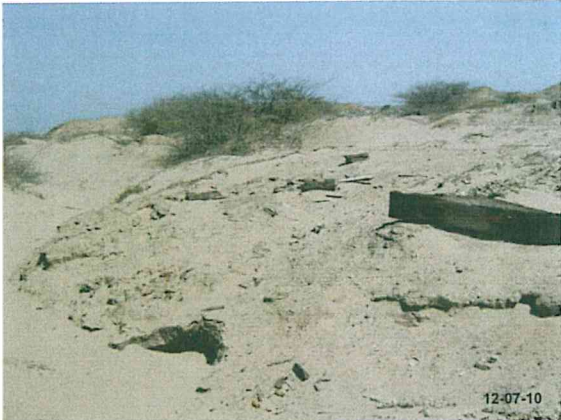
| <p> <i>Estado del Pozo: ATA</i><br/> <i>Descripción de los Componentes existentes del Pozo: El pozo cuenta con casing de superficie (de madera y lleno de arena) , sin plataforma</i><br/> <i>Descripción de los Aspectos Ambientales: Flora: Presencia de Espino.</i><br/> <i>Contaminación Ambiental Por: Derrame de hidrocarburos (Suelo Impregnados de Hidrocarburo en una área aproximada de 3 m2), Presencia de Residuos sólidos (restos de madera).</i><br/> <i>Descripción de referencias y/o acceso al Pozo: Sin acceso.</i><br/> <i>Descripción del Aspecto Social: No se visualizó Indicios de presencia de pobladores para extracción de Hidrocarburo.</i> </p> | | | |
| <i>Inadecuado abandono del pozo</i> | | | |
