INFORME N° 49 - 2014-OEFA/DE-SDCA-CIPASH

ASUNTO : Identificación de pasivo ambiental del subsector hidrocarburos con código de Ficha OEFA F01412, ubicado en el Lote VII/VI (ex Lote VII), en el distrito de La Brea Negritos de la provincia Talara del departamento de Piura.

III. IDENTIFICACIÓN DE PASIVO AMBIENTAL DEL SUBSECTOR HIDROCARBUROS CON CÓDIGO DE FICHA OEFA F01412

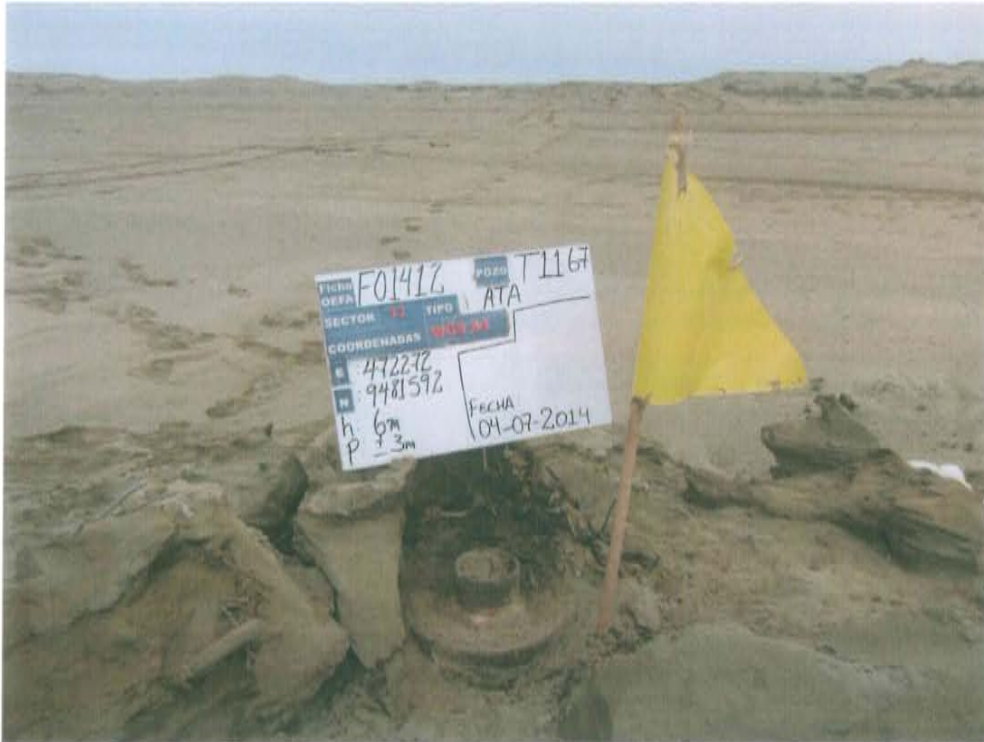
14. Durante la evaluación in situ realizada por el OEFA el 04 de julio de 2014, se ubicó un pozo en un terreno no habilitado, el cual no posee acceso vehicular, dicho pozo presentaba tubería de reducción de 5 pulgadas aproximadamente unida a una brida que estaba parcialmente enterrada, la tubería de reducción no presentaba válvulas de cierre que aseguren su hermetismo por lo que se considera que está abierto y expuesto al ambiente; sin embargo, no se observó afloramiento de fluidos, ni se percibió emisiones gaseosas fugitivas provenientes del pozo. Asimismo, adyacente al pozo se observó bloques de arenilla adheridas con raíces de plantas y a una profundidad de 0,3 m se visualizó suelo arcilloso, con un olor característico a hidrocarburos (ver anexos 1, 2 y 3).

Fotografía N° 1. Se observa que el Pozo T1167, presenta tubería de reducción abierta y expuesta al ambiente.

42. Conforme a las conclusiones expuestas, se recomienda remitir el presente Informe a la Dirección General de Asuntos Ambientales Energéticos del Ministerio de Energía y Minas, para su conocimiento y fines pertinentes.

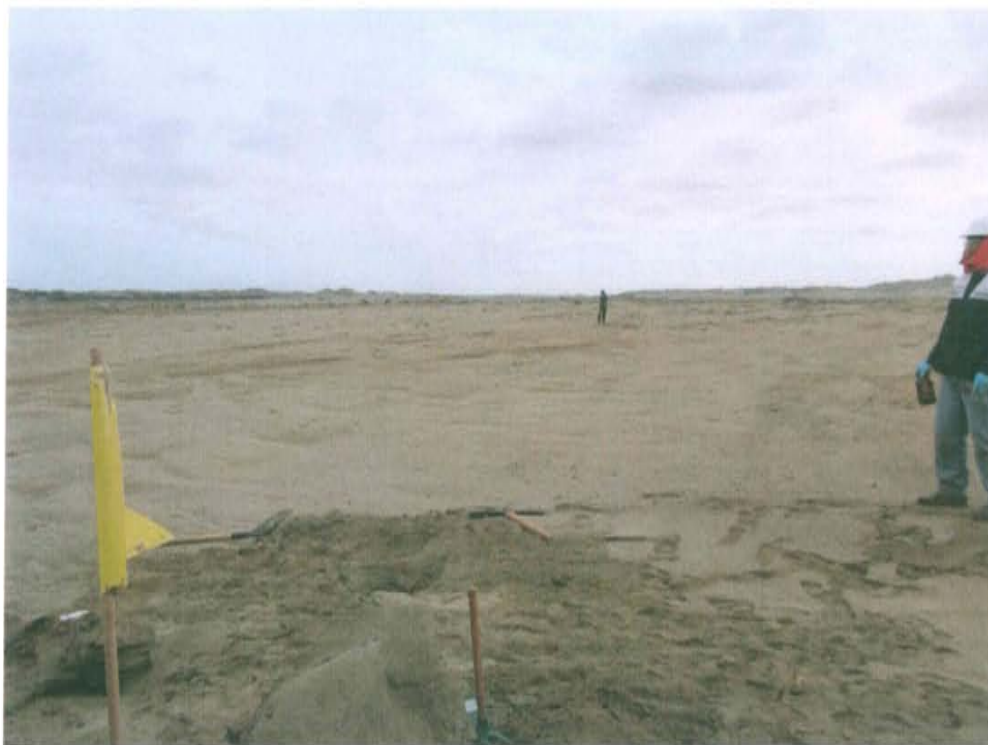
Fotografía N° 2. La zona donde se ubica el Pozo T1167, presenta relieve llano y árido.

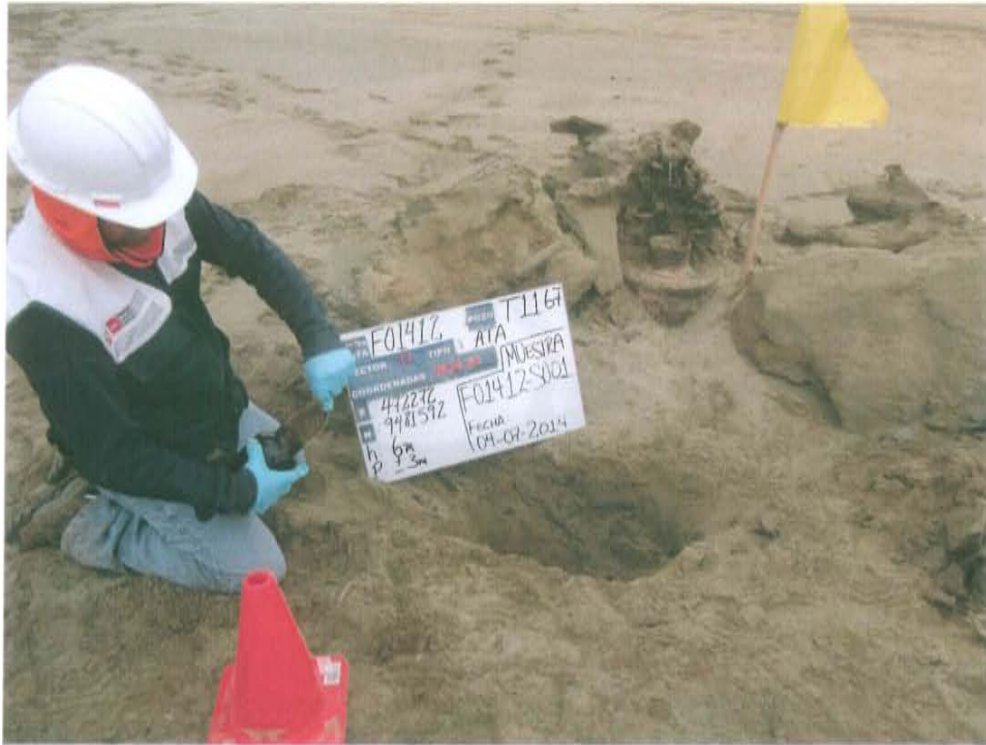
Fotografía N° 3. Toma de muestra de suelo en el punto F01412 -SU01, ubicado a 1,1 m del Pozo T1167.

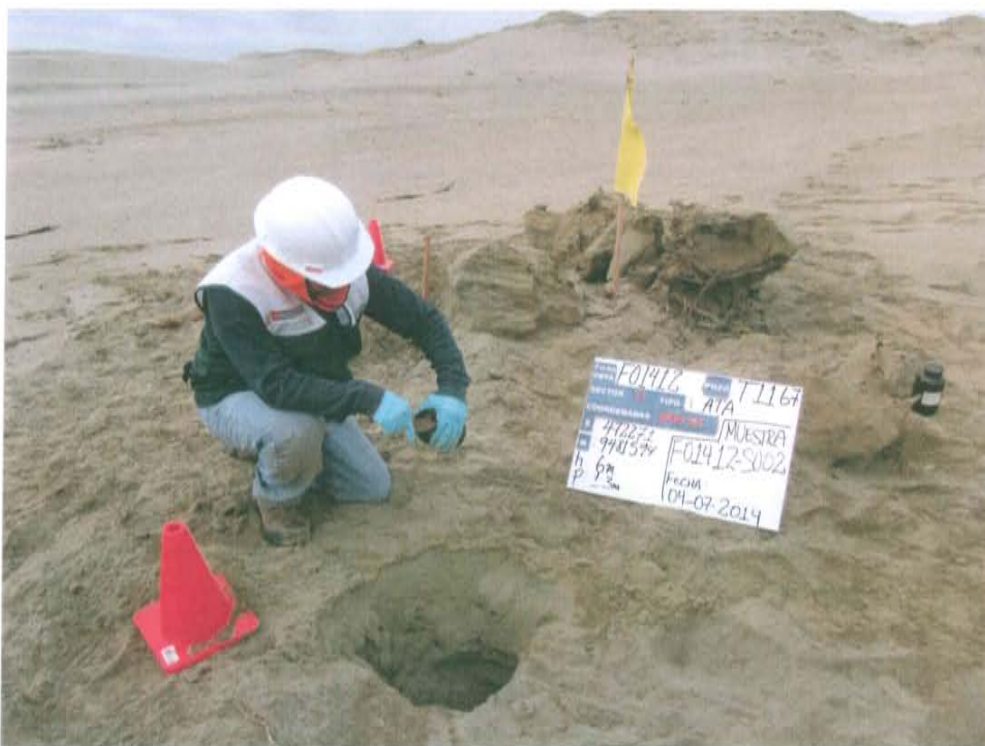
Fotografía N° 4. Toma de muestra de suelo en el punto F01412 -SU02, ubicado a 2,4 m del Pozo T1167.

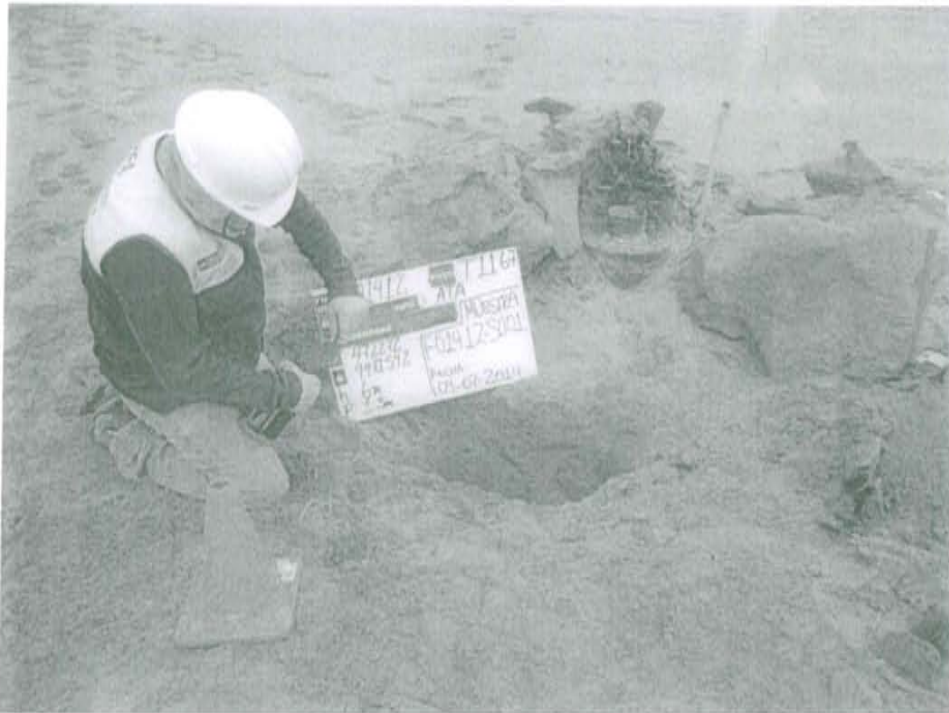
Fotografía N° 1. Toma de muestra de suelo en el punto F01412-SU01, ubicado a 1,10 m de distancia del Casing, Pozo T1167.

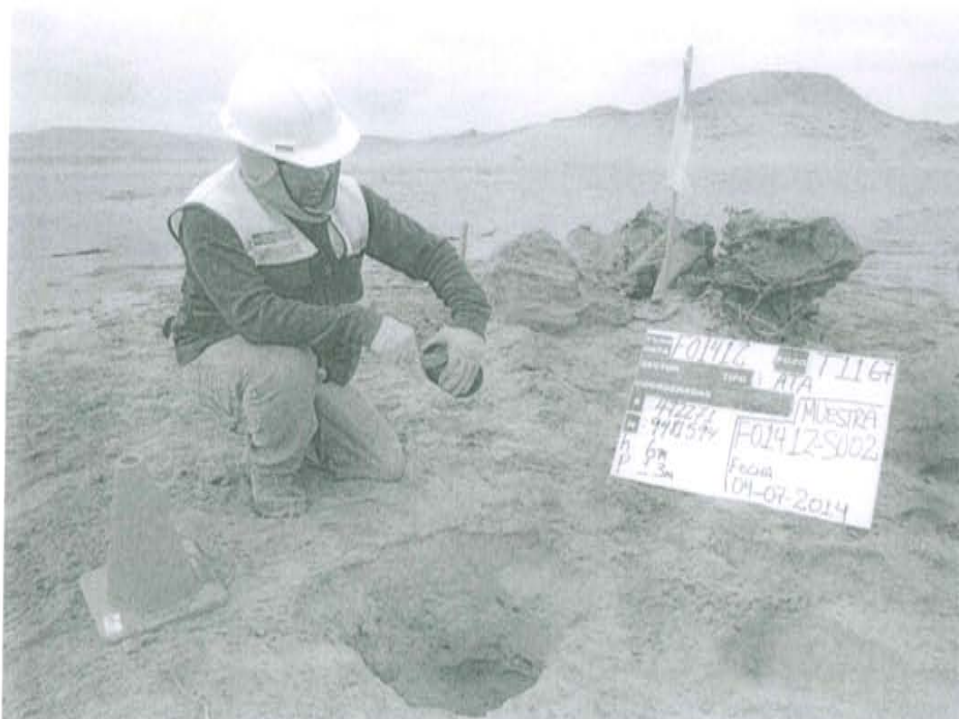
Fotografía N° 2. Toma de muestra de suelo en el punto F01412-SU02, ubicado a 2,40 m de distancia del Casing, Pozo T1167.

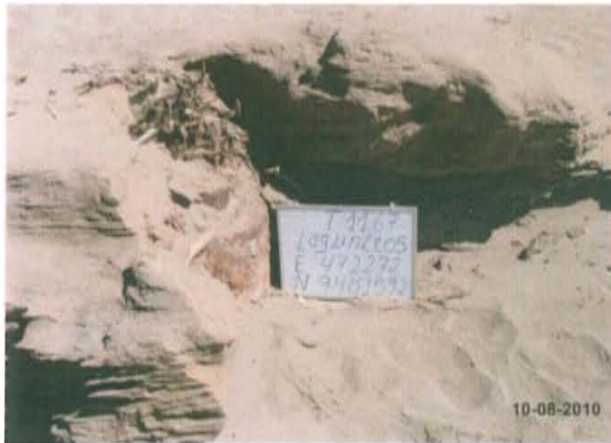
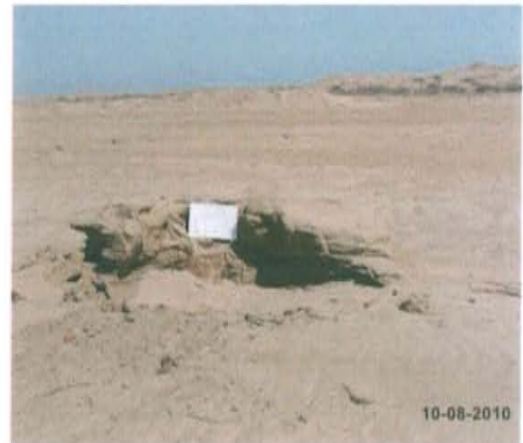
3. REGISTRO FOTOGRÁFICO

Descripción de los Componentes existentes del Pozo: El pozo cuenta con 2 casing corroído y cementado, sin plataforma.

4. CAUSA / ORIGEN
Inadecuado abandono del pozo
5. TIPOS DE PASIVOS AMBIENTALES (Marque con X el que corresponda).
