**INFORME N° 780 - 2015-OEFA/DE-SDCA-CIPASH**

**ASUNTO** : Identificación de pasivo ambiental del subsector hidrocarburos con  
código de Ficha OEFA F01397, ubicado en el Lote VII/VI (ex Lote  
VII), en el distrito de La Brea de la provincia Talara del departamento  
de Piura.

1. El presente Informe tiene por objeto comunicar que el pozo mal abandonado (con código PERUPETRO T1275) es un pasivo ambiental del subsector hidrocarburos, identificado con código de Ficha OEFA F01397. Este pasivo ambiental se encuentra ubicado en el Lote VII/VI (ex Lote VII), en el distrito de La Brea de la provincia Talara del departamento de Piura, el cual fue verificado en campo el 04 de julio de 2014.

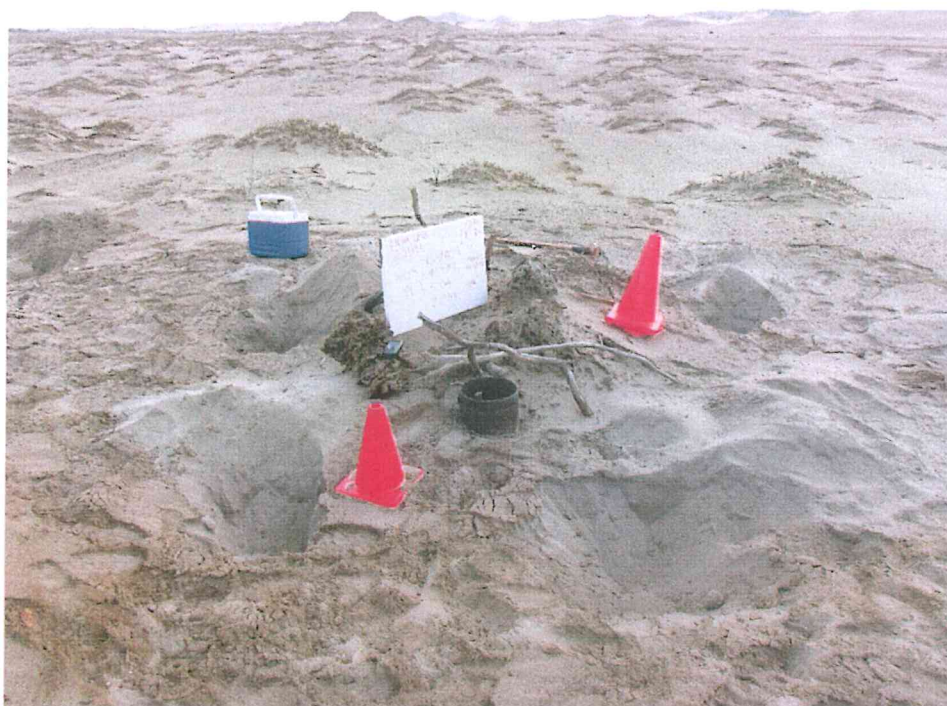
Fotografía N° 1. Zona donde se ubica el pozo T1275, de suelo arenoso y con dunas bajas.

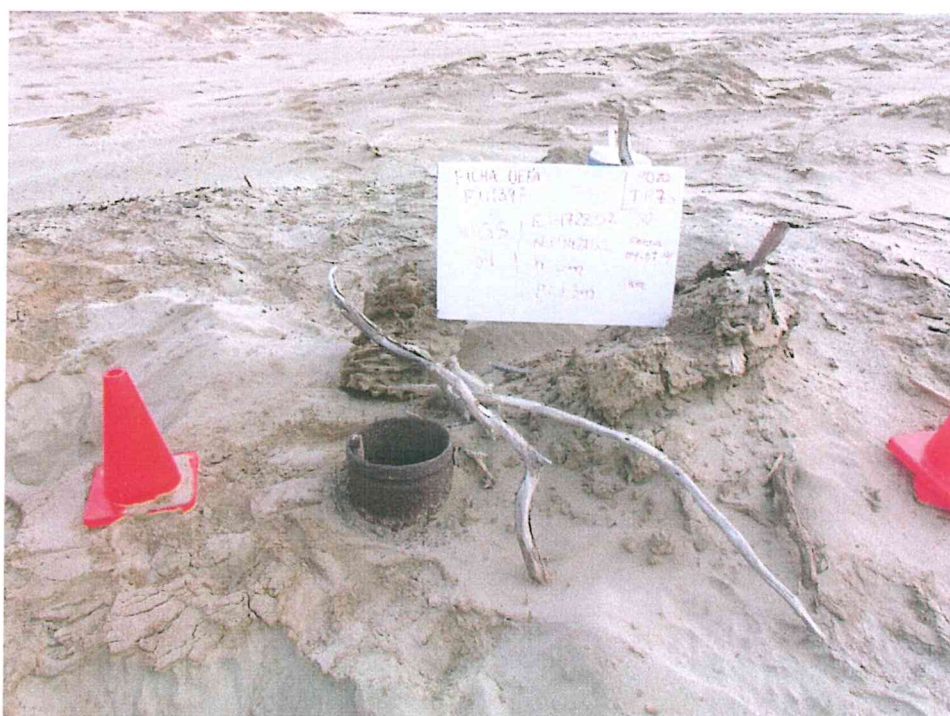
14. Durante la evaluación in situ realizada por el OEFA el 04 de julio de 2014, se observó un pozo inactivo, abierto y expuesto al ambiente sin accesorios que aseguren su hermetismo. Presentaba un casing de superficie corroído de 15 plg de diámetro que sobresalía 0,15 m del suelo y una varilla corrugada de acero en estado corroído que sobresalía del interior del casing hasta la superficie. No se observó residuos, ni suelo con presencia de hidrocarburos, ni afloramiento superficial de líquidos; asimismo, no se percibió emisiones gaseosas provenientes del pozo (ver anexos 1, 2 y 3).

Fotografía N° 2. Se observa casing oxidado, abierto y expuesto al ambiente, de cuyo interior sobresale una varilla corrugada oxidada.

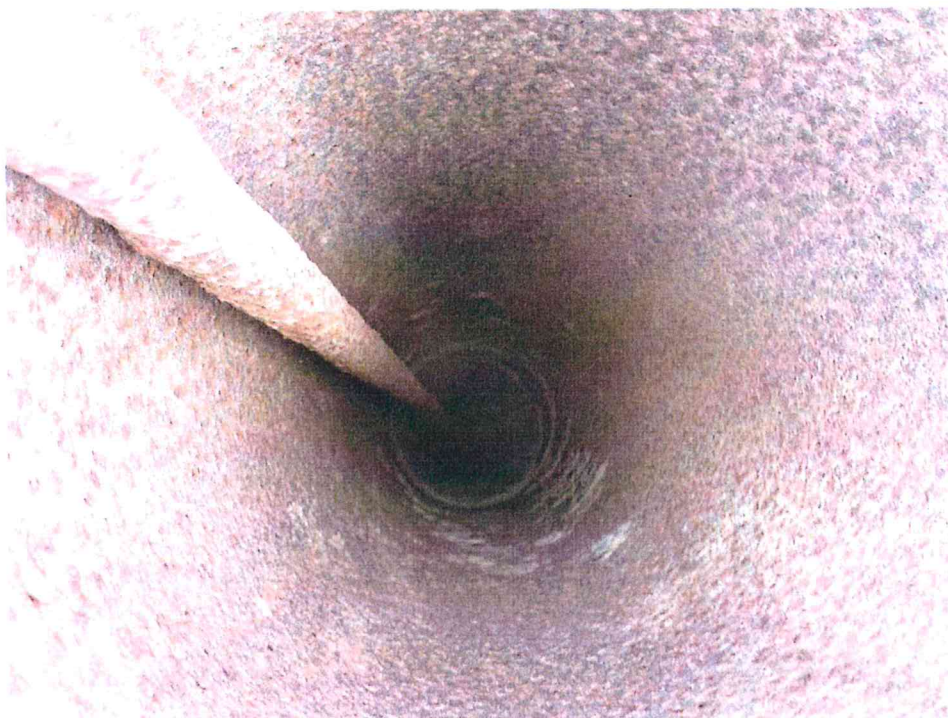
Fotografía N° 3. Del interior del hoyo sobresale una varilla corrugada de acero, la cual se observa corroída así como el interior del casing.

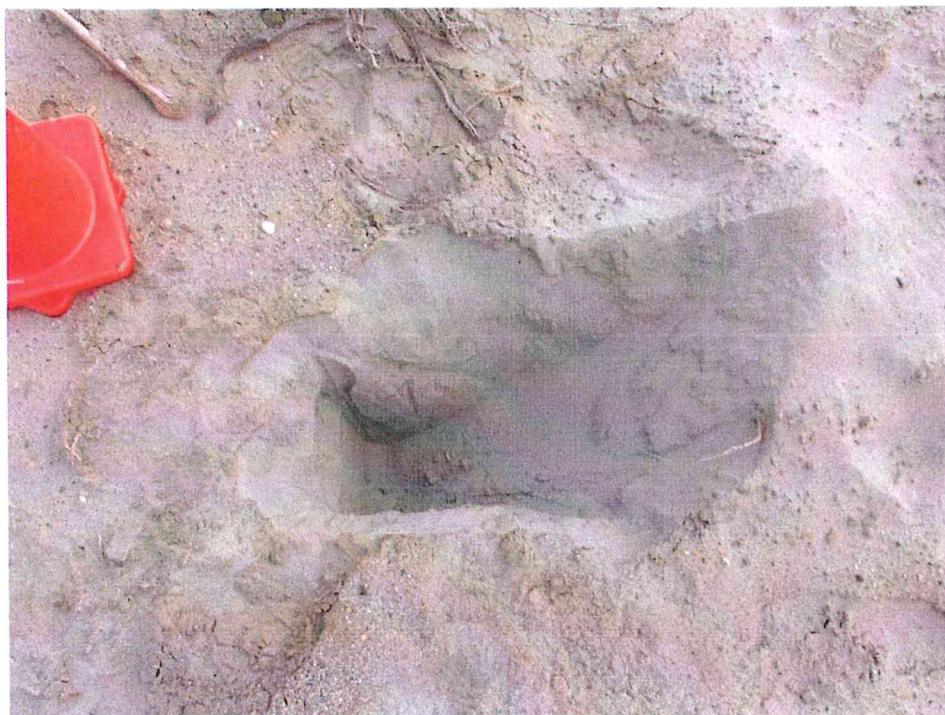
15. Con la finalidad de determinar la presencia de hidrocarburos en el suelo, se realizó un recorrido exploratorio y excavaciones aleatorias a diferentes profundidades del área circundante al pozo; sin embargo, se observó que el área presentaba un proceso muy activo de erosión eólica con el traslado de arenas, estableciéndose de esta manera la ausencia de indicios de hidrocarburos en el suelo.

Fotografía N° 4. Hoyo excavado cerca al pozo donde no se observó suelo con presencia de hidrocarburos.

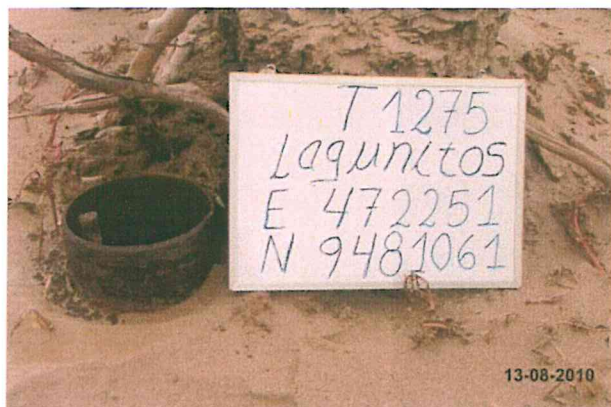
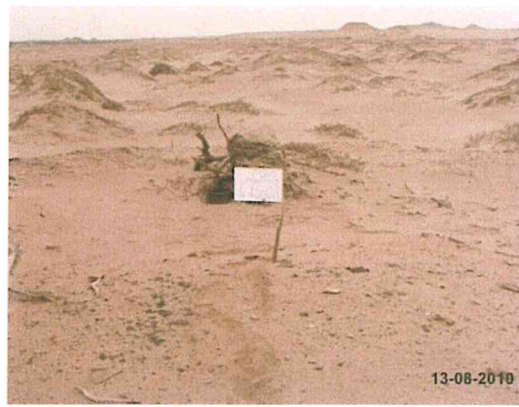
**3. REGISTRO FOTOGRÁFICO**

**4. CAUSA / ORIGEN**
*Inadecuado abandono del pozo*
**5. TIPOS DE PASIVOS AMBIENTALES (Marque con X el que corresponda).**
