**INFORME N° 0405 - 2015-OEFA/DE-SDCA-CIPASH**

**ASUNTO** : Identificación de pasivo ambiental del subsector hidrocarburos con código de Ficha OEFA F02431, ubicado en el Lote I, en el distrito de La Brea de la provincia Talara del departamento de Piura.

### III. IDENTIFICACIÓN DE PASIVO AMBIENTAL DEL SUBSECTOR HIDROCARBUROS CON CÓDIGO DE FICHA OEFA F02431

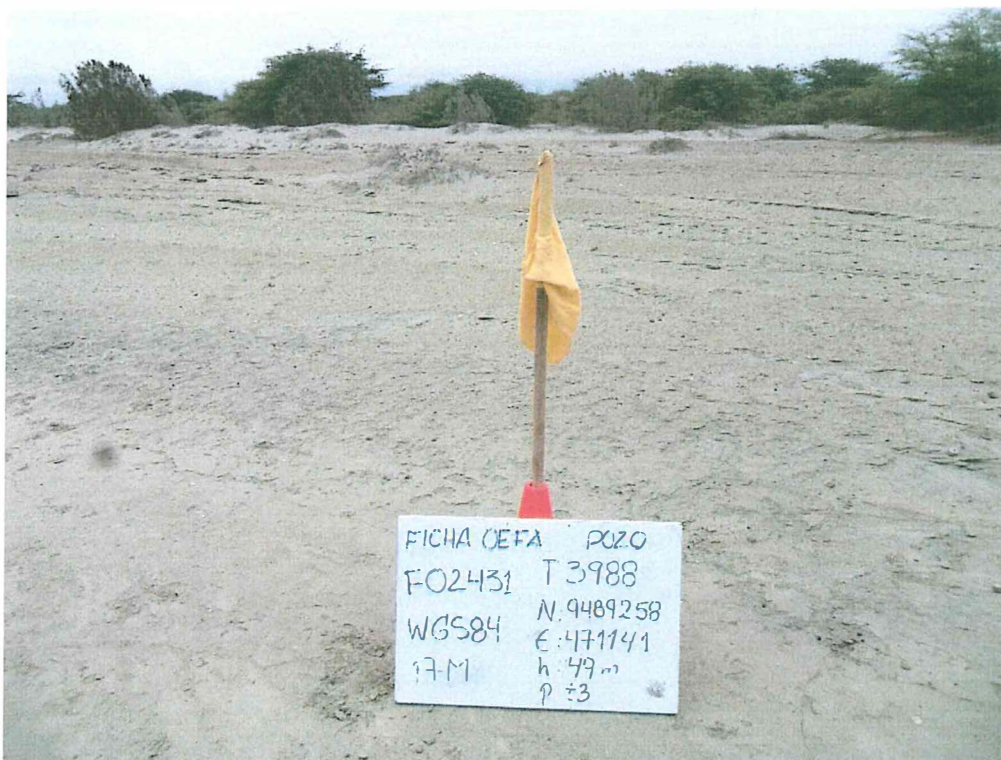
Fotografía N° 1. Pozo T3988 no ubicado superficialmente y que se encontraría enterrado, se observarón restos de madera, caucho y suelo con hidrocarburos en los alrededores del área evaluada.

14. Durante la evaluación *in situ* realizada por el OEFA el 15 de octubre de 2014, no se logró ubicar el pozo a nivel de superficie del terreno, según la coordenada señalada en la Ficha del OSINERGMIN y aquella proporcionada por la actual Empresa Operadora, en su lugar se observó suelo con hidrocarburos, restos de caucho y madera que se encontraban en

los montículos de arena, se presume que la acción eólica y topografía del lugar habrían acumulado y posteriormente enterrado al pozo con arena. No contaba con terraplén ni acceso vehicular hasta el área asimismo no se percibieron olores característicos a hidrocarburos por emisiones gaseosas ni afloramientos de fluidos (ver anexo 1, 2 y 3).

16. Cabe señalar que, de la revisión del registro fotográfico proporcionada en la Ficha del OSINERGMIN (ver anexo 7) y lo observado durante la evaluación in situ (ver fotografías 1 y 2), se puede afirmar que el área incremento la acumulación de arena en el área evaluada se presume que debido a la acción eólica y a lo plano del lugar.

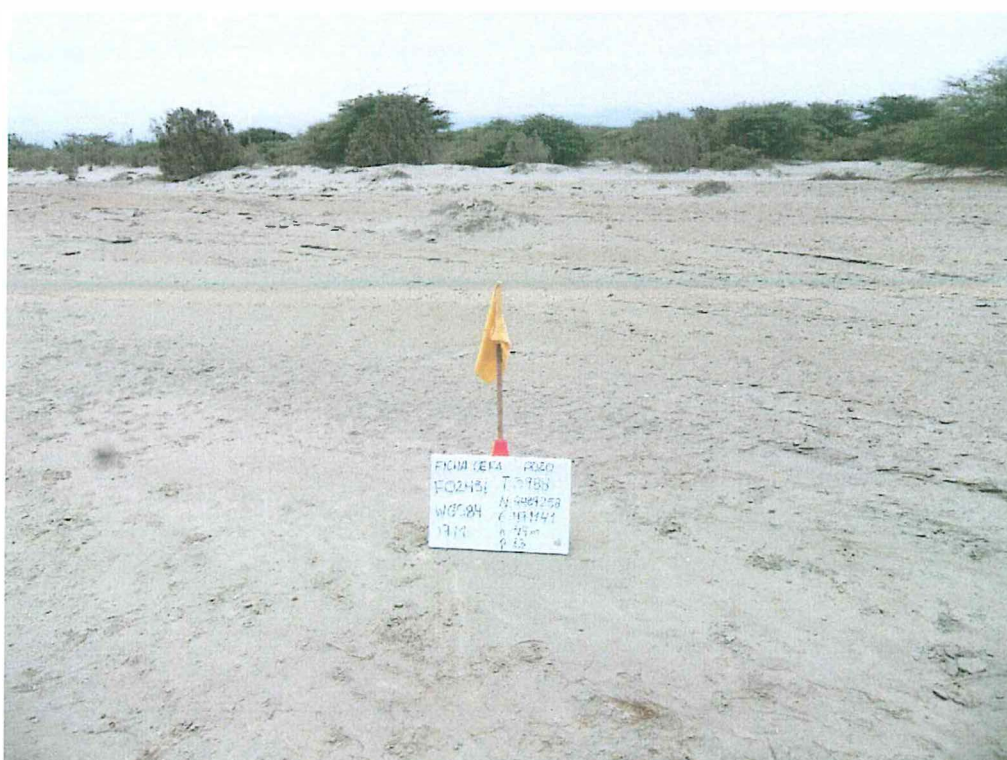
Fotografía N° 2. Vista del área circundante de la posible ubicación del Pozo T3988.

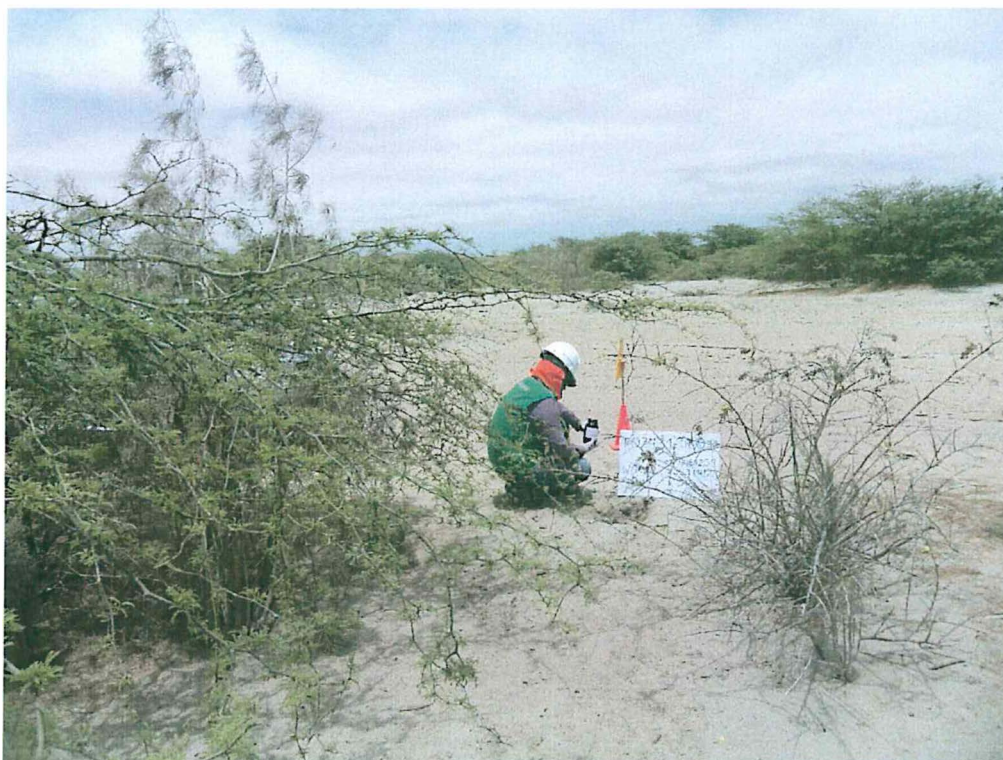
Fotografía N° 3. Toma de muestra de suelo en el punto F02431-SU01, ubicado a 3,4 m de la posible ubicación del *casing* del Pozo.

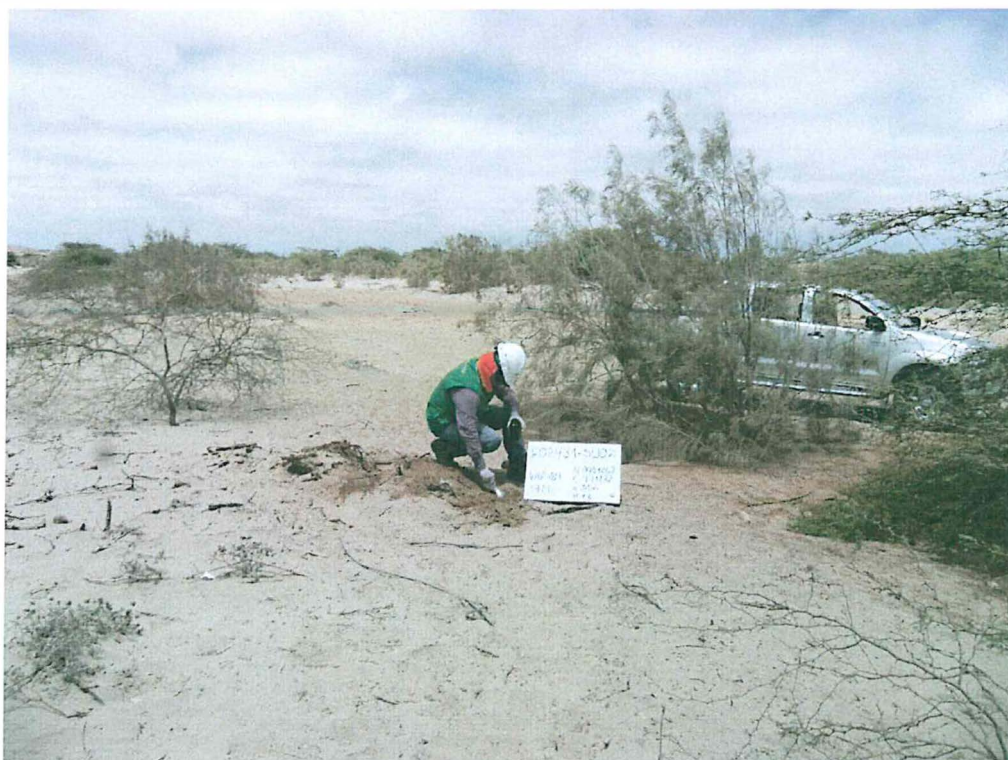
| Matriz | Código de muestra | Parámetros analizados | Resultado | Unidad | ECA o norma referencial | % que se encuentra por encima del ECA o norma referencial | Laboratorio | Número de informe de ensayo de laboratorio |
|---|---|---|---|---|---|---|---|---|
| Suelo | F02431-SU02 | FH F2 (C <sub>10</sub> -C <sub>28</sub> ) | 6 323 | mg/kg | 1 200 | 426,9 % | ENVIROTEST SAC | IE 142515 |

21. Los resultados obtenidos del análisis en laboratorio evidencian la presencia de suelo contaminado con hidrocarburos, dado que la concentración correspondiente a la Fracción de hidrocarburos F2 (C<sub>10</sub>-C<sub>28</sub>) de la muestra F02431-SU02, superan el ECA para suelo de uso agrícola.
22. A continuación se realiza la estimación del nivel de riesgo en función del parámetro Fracción de hidrocarburos F2 (C<sub>10</sub>-C<sub>28</sub>) de la muestra F02431-SU02 debido a que presentó

Fotografía N° 4. Toma de muestra de suelo en el punto F02431-SU02 ubicado a 8 m de la posible ubicación del *casing* del Pozo.

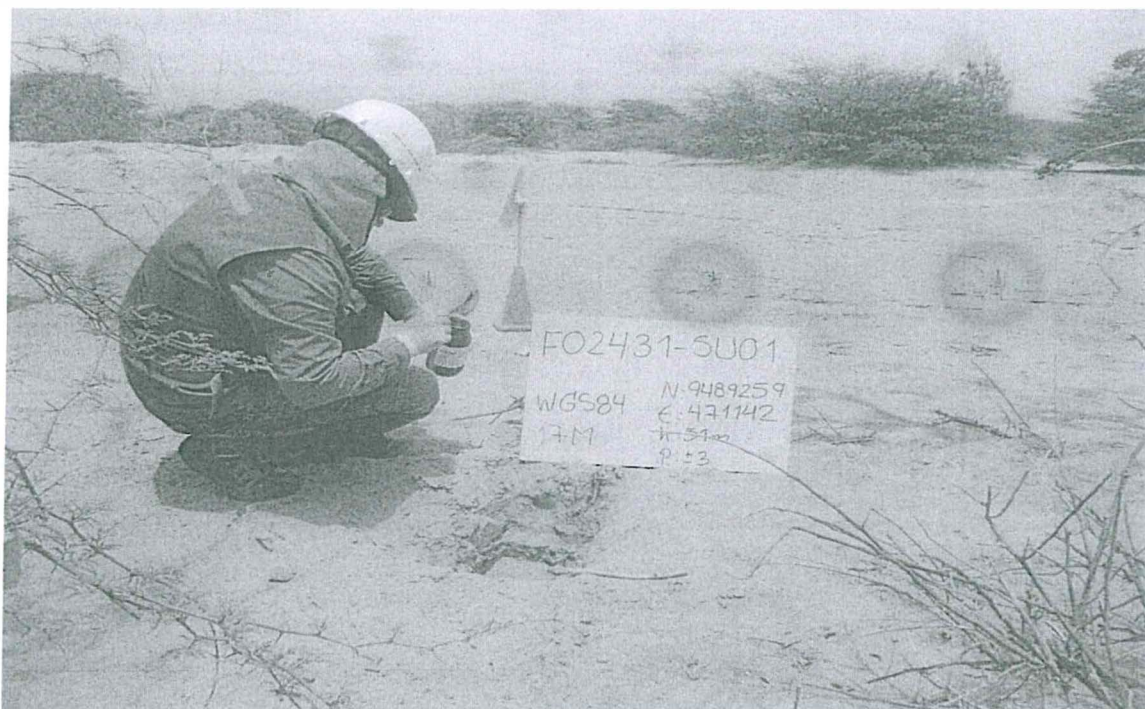
Fotografía N° 1. Toma de muestra de suelo en el punto F02431-SU01, ubicado a 3,4 m de la posible ubicación del casing del pozo.

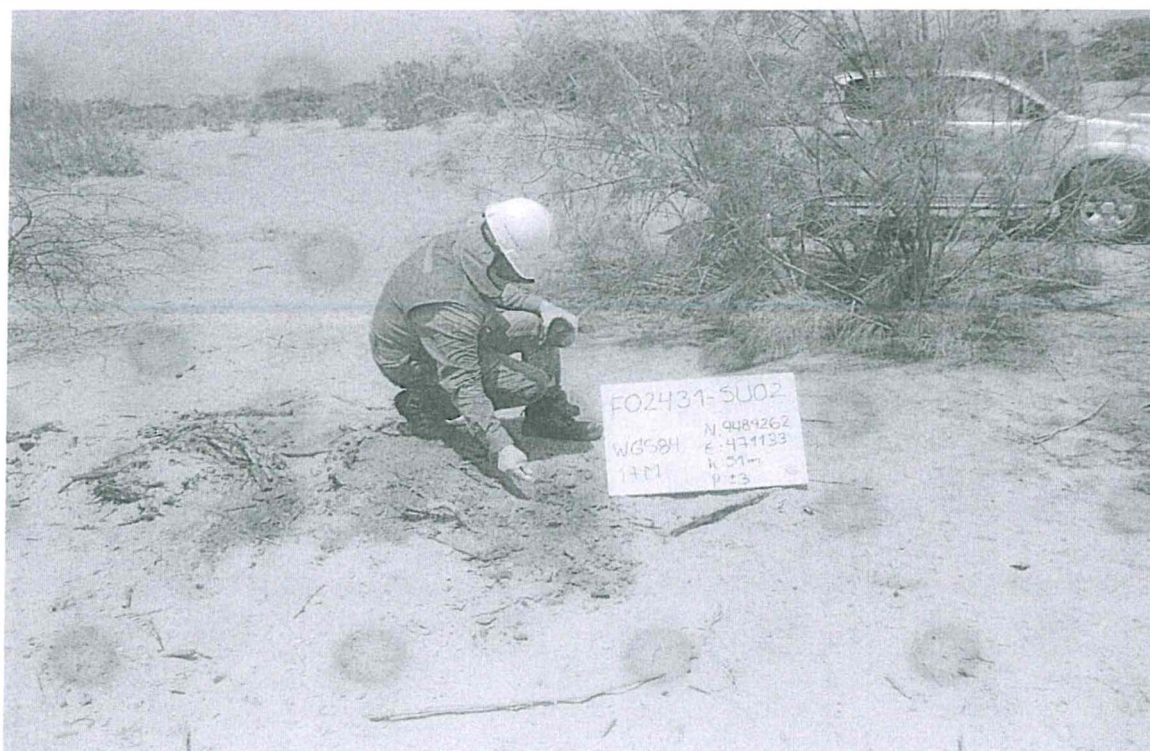
Fotografía N° 2. Toma de muestra de suelo en el punto F02431-SU02, ubicado a 8 m de la posible ubicación del casing del pozo.

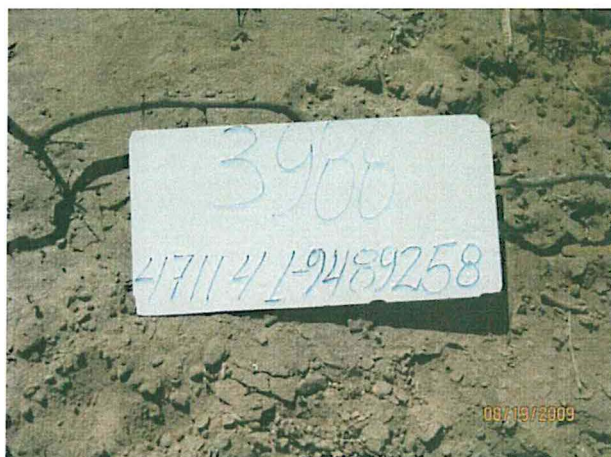
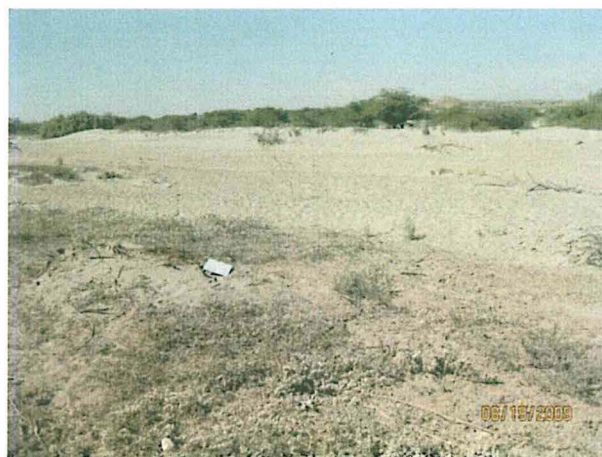
**3. REGISTRO FOTOGRÁFICO**

Del pozo inubicable solo quedan fragmentos de concreto y madera, fue reconocido como un pozo APA en el Informe Final de PERUPETRO S.A., está representado de una planicie erosionada con vegetación y no tiene acceso carretero directo.

Inadecuado abandono del pozo por la anterior actividad de explotación.
