INFORME N° 00140-2025-OEFA/DEAM-SSIM

ASUNTO : Informe de evaluación ambiental para la identificación del sitio impactado por actividades de hidrocarburos con código S0610, ubicado en el Lote 192, microcuenca PAS-34, en el ámbito de la cuenca del río Pastaza, distrito Andoas, provincia Datem del Maraón y departamento Loreto.

EVALUACIÓN AMBIENTAL PARA LA IDENTIFICACIÓN DEL SITIO IMPACTADO POR ACTIVIDADES DE HIDROCARBUROS CON CÓDIGO S0610, UBICADO EN EL LOTE 192, MICROCUENCA PAS-34, EN EL ÁMBITO DE LA CUENCA DEL RÍO PASTAZA, DISTRITO ANDOAS, PROVINCIA DATEM DEL MARAÑÓN Y DEPARTAMENTO LORETO

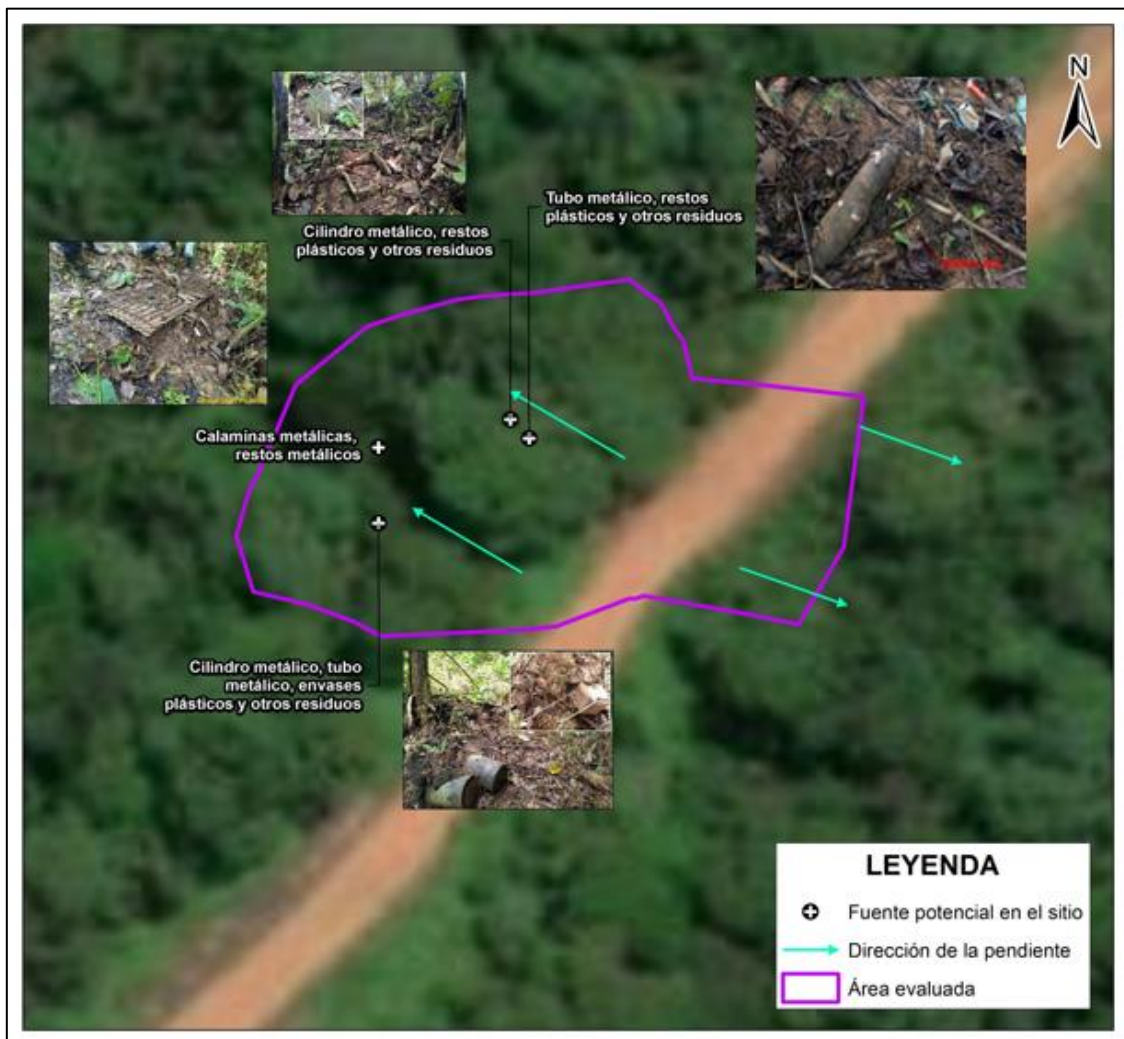
Figura 3.2. Posibles fuentes de contaminación en el sitio S0610

Posibles fuentes de contaminación (residuos sólidos)	Coordenadas UTM WGS84 – Zona 18M		Producto asociado	Estado	Sector del sitio	Observaciones
	Este (m)	Norte (m)				
Cilindro metálico, tubo metálico, restos plásticos, otros residuos	338208	9694894	Se desconoce	Deteriorados, y/o en proceso de oxidación y corrosión	En el sector noroeste del sitio	Se observaron residuos sólidos, los cuales se encontraban semienterrados y sobre la superficie del suelo en las siguientes ubicaciones: - Residuo industrial ^(a) metálico (retazo de tubo) y residuos domésticos ^(b) (botellas de vidrio, latas de gaseosas, cubiertos descartables plásticos, etc.) en el punto de muestreo S0610-SU-002 ^(c) e hincado 9 ^(d) , ocupando un área aproximada de 0,30 m ² - Residuo industrial ^(a) metálico (cilindro ^(a) pequeño vacío) y no metálicos (restos de plástico, tecnopor, etc.), así como residuos domésticos ^(b) (latas de gaseosas) en el punto de muestreo S0610-SU-003 ^(c) e hincado 8 ^(d) , ocupando un área aproximada de 2,25 m ² . No se pudo identificar el contenido que pudo haber almacenado el cilindro ^(a) . Sin evidencias organolépticas de hidrocarburos en el suelo circundante. Ver fotografías N.º 1,2,3 y 4 del Anexo I.

338206	9694896				
Cilindros metálicos, tubo metálico, envases plásticos otros residuos	338192	9694885	Se desconoce	Deteriorados y/o en proceso de oxidación y corrosión	En el sector oeste del sitio	Se observaron residuos sólidos industriales ^(a) metálicos (dos cilindros ^(a) vacíos, retazo de tubo, un riel de estructura metálica, etc.) y no metálicos (envases de plástico, entre otros), los cuales se encontraban semienterrados y sobre el suelo en el punto de muestreo S0610-SU-004 ^(c) e hincado 6 ^(d) , ocupando un área aproximada de 4 m ² . No se pudo identificar el contenido que pudieron haber almacenado los cilindros ^(a) ; sin embargo, se presume que habrían contenido lubricantes. Sin evidencias organolépticas de hidrocarburos en el suelo circundante. Ver fotografías N.º 5 y 6 del Anexo I. Por otro lado, de acuerdo con la revisión documental, se tienen los informes de avances del Plan de Manejo Ambiental (PMA) correspondientes al Plan de Adecuación y Manejo Ambiental (PAMA) del Lote 1AB (actual Lote 192). Al respecto, durante el periodo junio 1996 - mayo 1997 se eliminaron 25264 cilindros, los cuales fueron compactados y enterrados ^(e) . Asimismo, durante el año 2000 se continuó con el reciclaje de chatarra (93,6 Tn) y cilindros vacíos (830 unidades), también se solidificó soda cáustica (29 cilindros) ^(f) .

Calaminas metálicas, restos metálicos	338192	9694893	Se desconoce	Deteriorados, en proceso de oxidación y corrosión	En el sector oeste del sitio	Se observaron residuos sólidos industriales ^(a) metálicos (calaminas apiladas, restos metálicos, etc.), los cuales se encontraban semienterrados y sobre el suelo en el punto de muestreo S0610-SU-

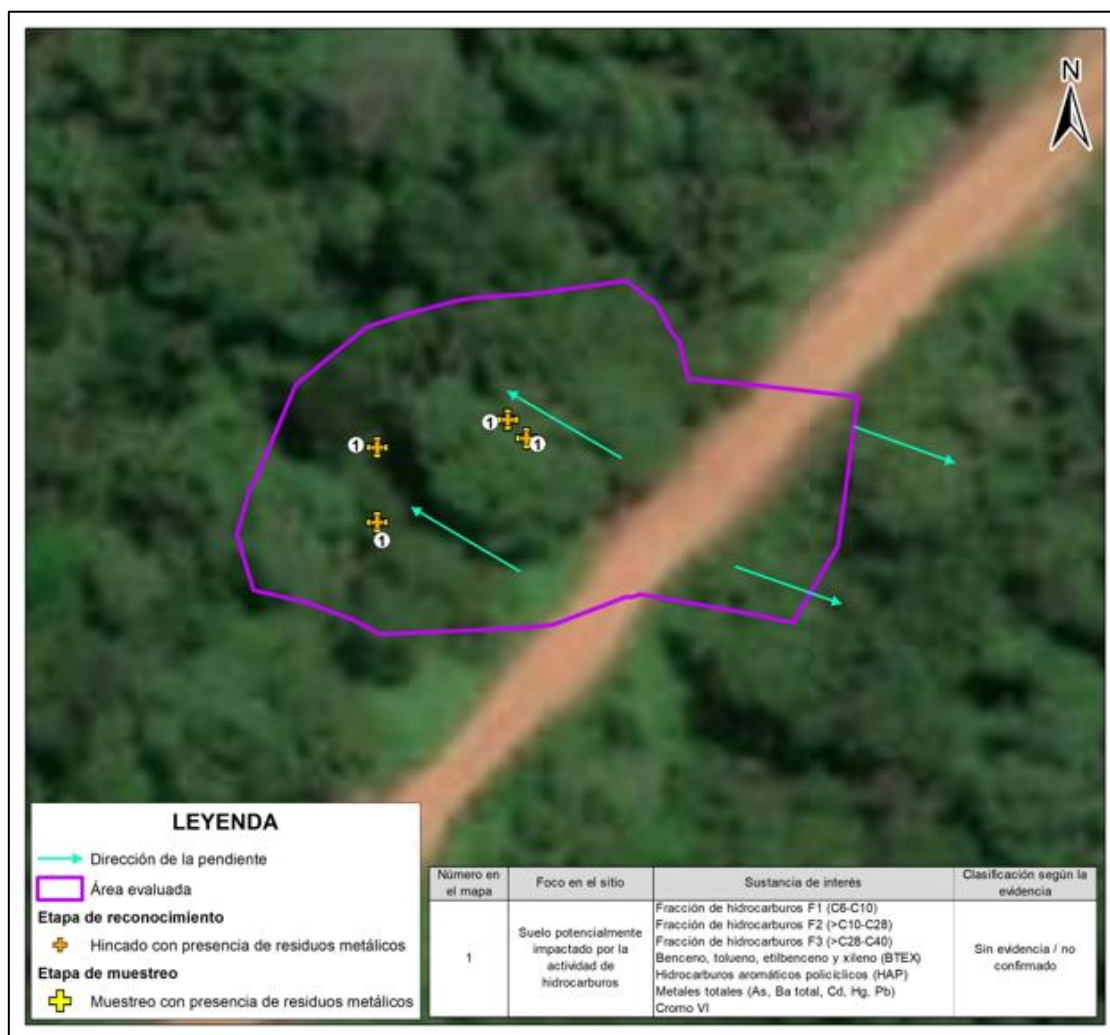
Figura 3.3. Posibles focos de contaminación en el sitio S0610

La Figura 3.3 presenta la ubicación de los posibles focos de contaminación en el sitio S0610 y las sustancias de interés.

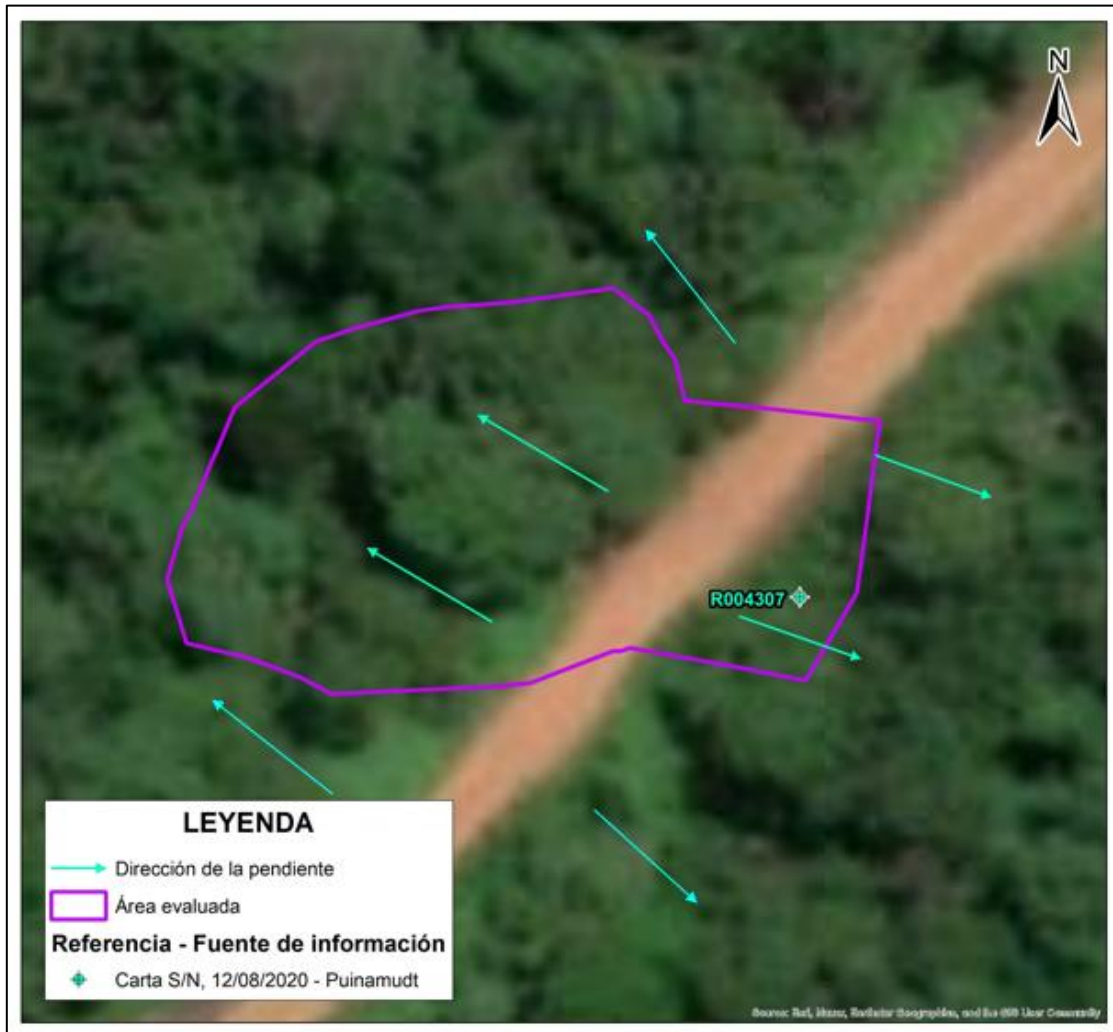
Figura 4.1. Información asociada al sitio S0610

Nº	Código Referencia	Coordenadas UTM WGS84 – Zona 18M		Descripción	Fuente
		Este (m)	Norte (m)		
1	R004307	338236	9694882	«Dump site. Site: 600 m from the road, km 4. batería Capahuari Norte. Around 50 metal cylinders were dumped in the forest» («Botadero. Sitio: A 600 m de la carretera, km 4. Batería Capahuari Norte. Alrededor de 50 cilindros metálicos fueron arrojados en el bosque»)	Carta S/N de Puinamudt del 12/08/2020

En la siguiente figura se muestra la ubicación espacial de la referencia asociada al sitio S0610.

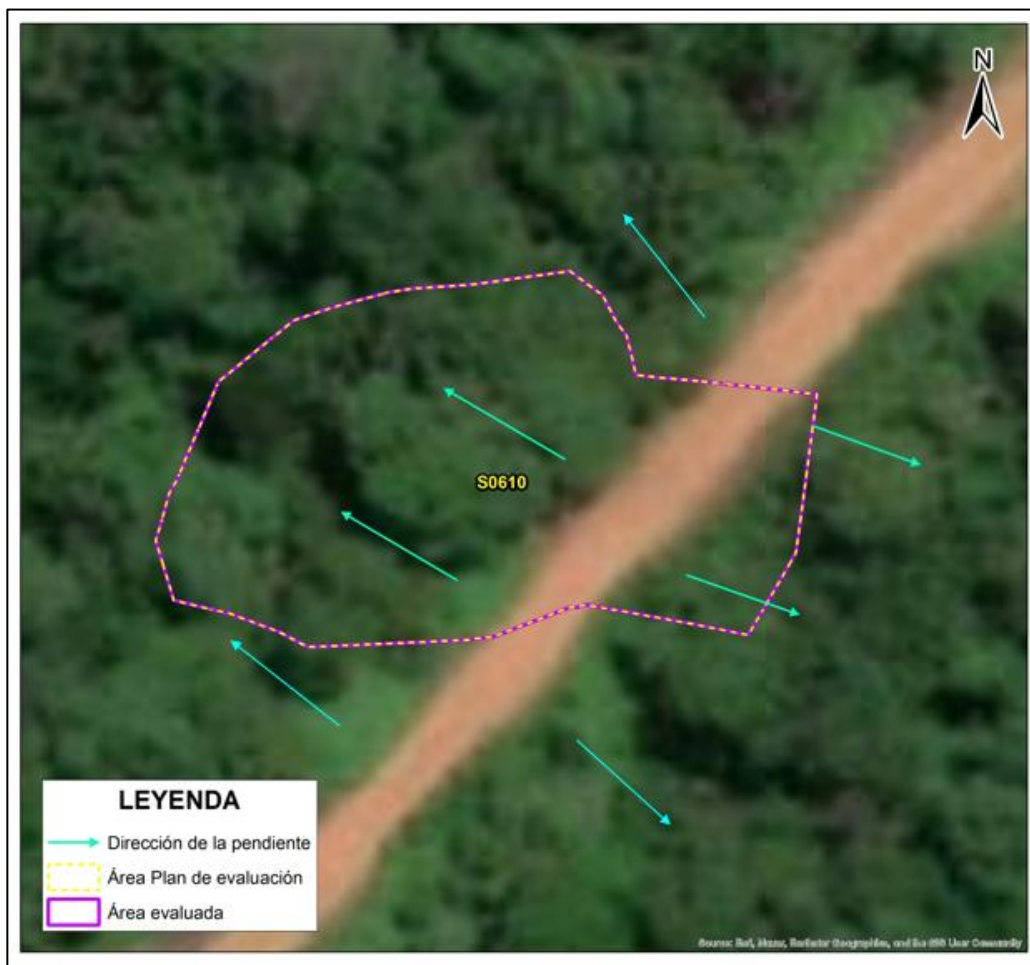
Figura 7.1. Área evaluada del sitio S0610

La evaluación para el sitio S0610 planteó la necesidad de realizar el muestreo ambiental en el componente suelo. El área evaluada fue de 0,1862 ha (1862 m²), que comprende el suelo con presencia de residuos sólidos con disposición final inadecuada y el entorno de la referencia R004307.

En el PE para determinar el área de estudio para la evaluación del sitio S0610 se tomó la información recogida durante el reconocimiento (Ficha de reconocimiento de sitio N.º 095-2025-SSIM), en el que sobre la base del área evaluada de 0,3679 ha (3679 m²) se determinó un Área de Potencial Interés (en adelante, API) de 0,1862 ha (1862 m²) donde se reportaron residuos sólidos metálicos y no metálicos semienterrados y dispersos sobre el suelo adyacente al lado noroeste de la vía de acceso que comunica las baterías Capahuari Norte y Capahuari Sur. Asimismo, durante la ejecución de los muestreos en campo (Reporte de campo N.º 115-2025-SSIM), también se registró la presencia de dichos residuos, manteniéndose de esta manera la misma área inicialmente propuesta y resultando en un área evaluada de 1862 m² (0,1862 ha), tal como se muestra en la Figura 7.1.

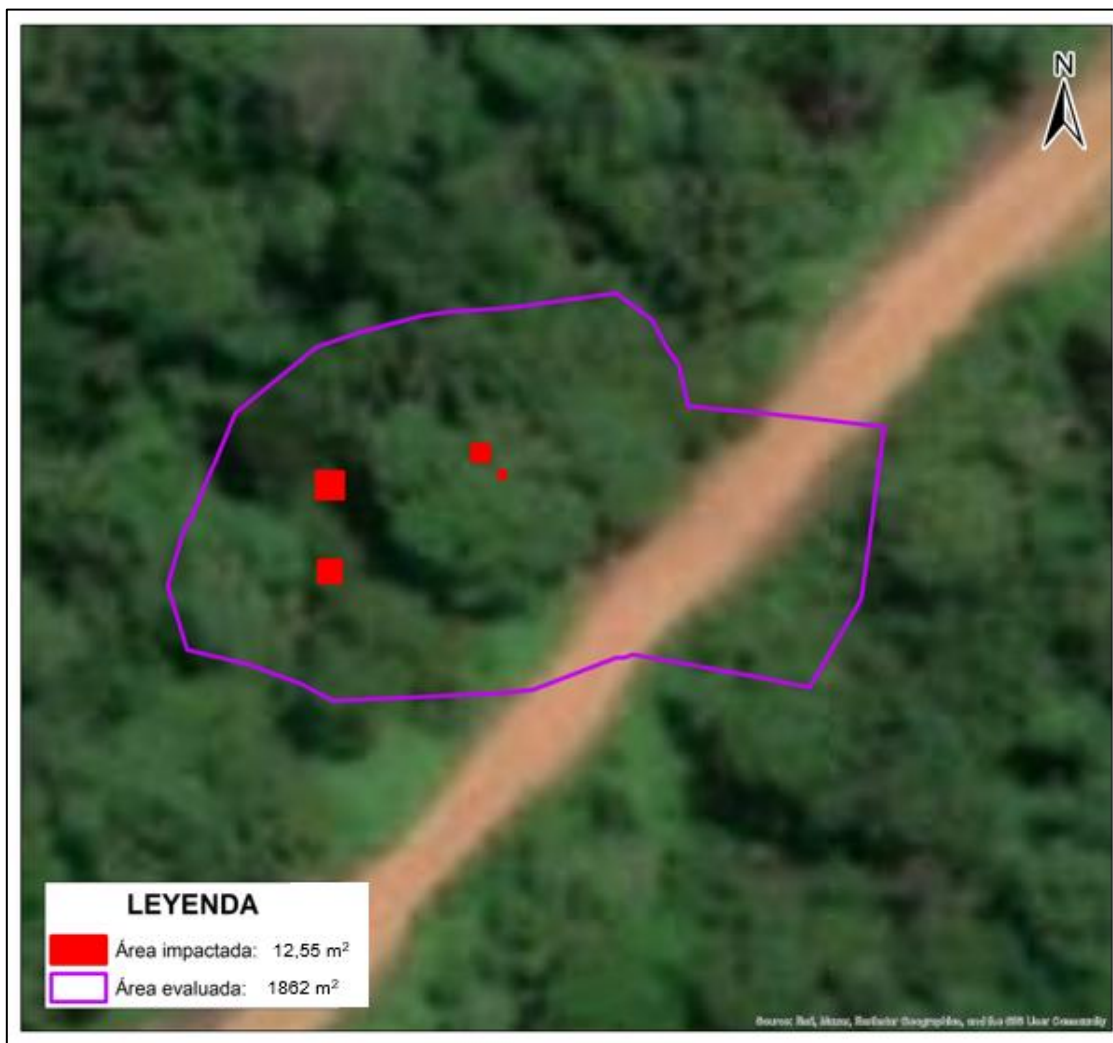
Figura 9.1. Área impactada del sitio S0610

Dado que de la evaluación de presencia de contaminantes en el componente ambiental suelo del sitio S0610 no se advirtió concentraciones de alguno de los parámetros que superen los ECA regulados en la norma considerada como criterio de evaluación, no habría un área impactada por presencia de contaminantes. Sin embargo, se advirtió la presencia de residuos sólidos industriales principalmente; tales como cilindros metálicos, tubos metálicos, calaminas, restos plásticos, entre otros, los cuales se encontraban dispersos a nivel superficial y semienterrados en 3 zonas del sector oeste y noroeste del área evaluada. En ese sentido, el área total impactada para el sitio S0610 es de aproximadamente 12,55 m² (0,0013 ha) donde se observaron residuos sólidos con disposición final inadecuada, tal como se muestra en la Figura 9.1.
